Koelaitteiden ennakoivan kunnossapidon
kehittäminen

Metropolia Ammattikorkeakoulu

Insinööriytyö

31.1.2017

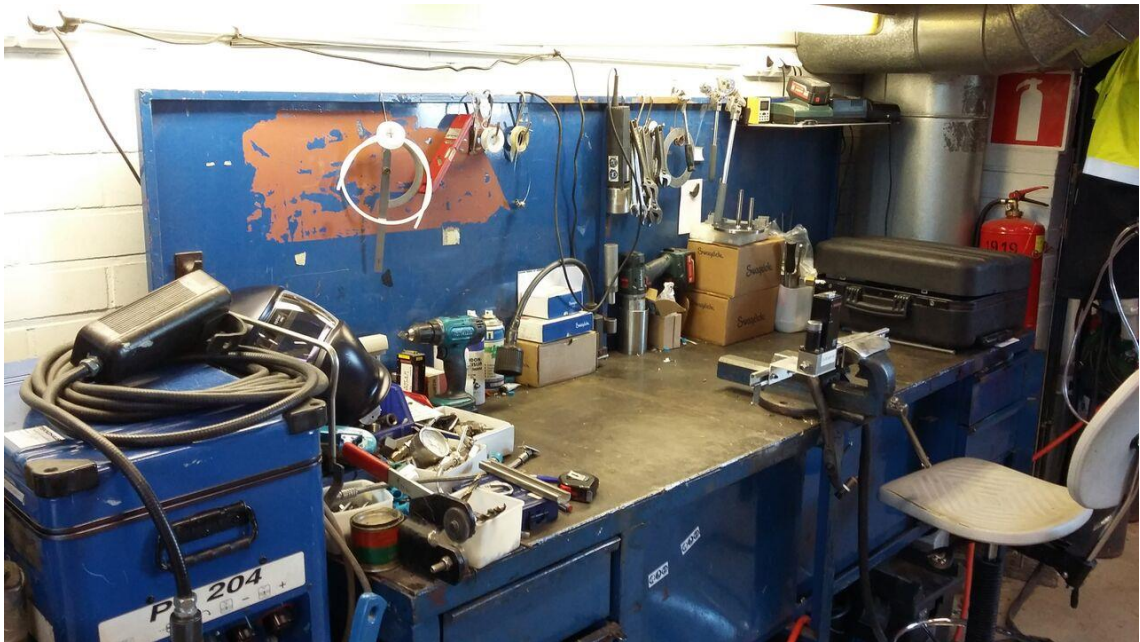
Kuva 1. Työpiste, jossa urakoitsija työskentelee. Urakoitsijalla on mukanaan omat työkalunsa. Epäselkeiden työpisteiden takia muiden työntekijöiden on vaikea tulla suorittamaan huoltotöitä. Työn suorittaminen voi olla vaivalloista ja aikaa vievää.

Korjaamolla saattaa joskus käydä kunnossapitotöihin liittyen Nesteen omia tai ulkopuolisia työntekijöitä. Korjaamolla ei ollut selkeää työpistettä, johon korjaustöitä suorittava vierailija henkilö voisi tulla tekemään töitä ja saada käyttöönsä kattavaa valikoimaa työkaluja (kuva 1).

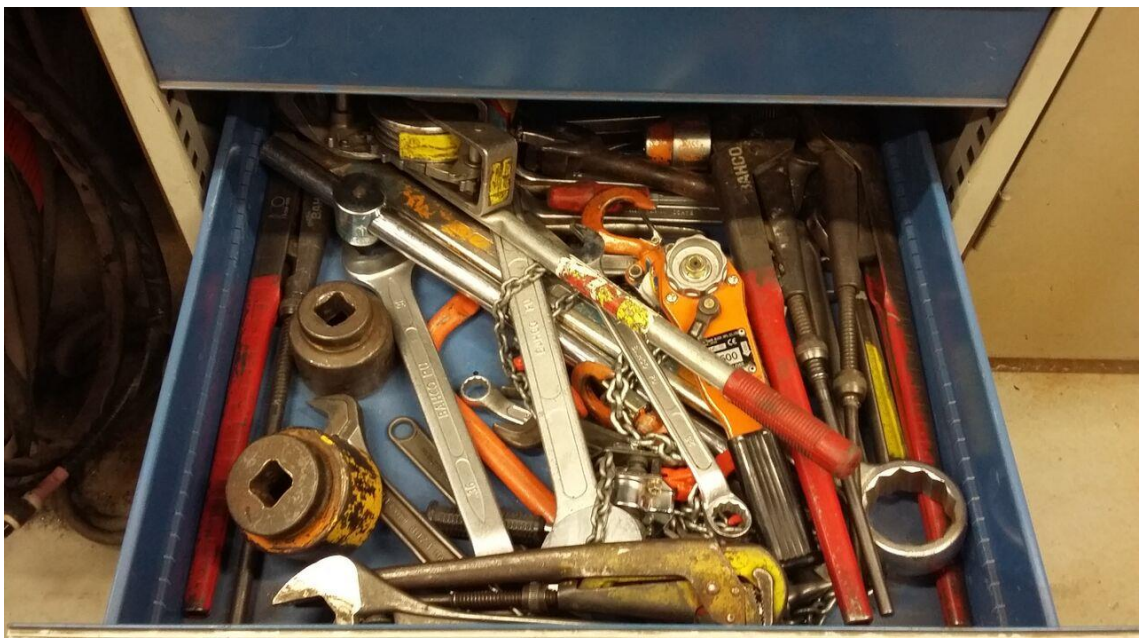
Kuva 2. Työkalut saattavat olla hyvinkin epämääräisessä järjestyksessä. Korjaamalla vierailevan työntekijän on lähes mahdoton itse löytää tarvitsemaansa työkaluja.

Aikaa saattaa kulua sopivien työkalujen etsimiseen ja kyselemiseen. Niitä löytyy eripuolilta korjaamoa kaapeista ja laatikoista (kuva 2). Vain pidempään korjaamalla työskennelleet tietävät, mistä etsiä mitäkin työkaluja.

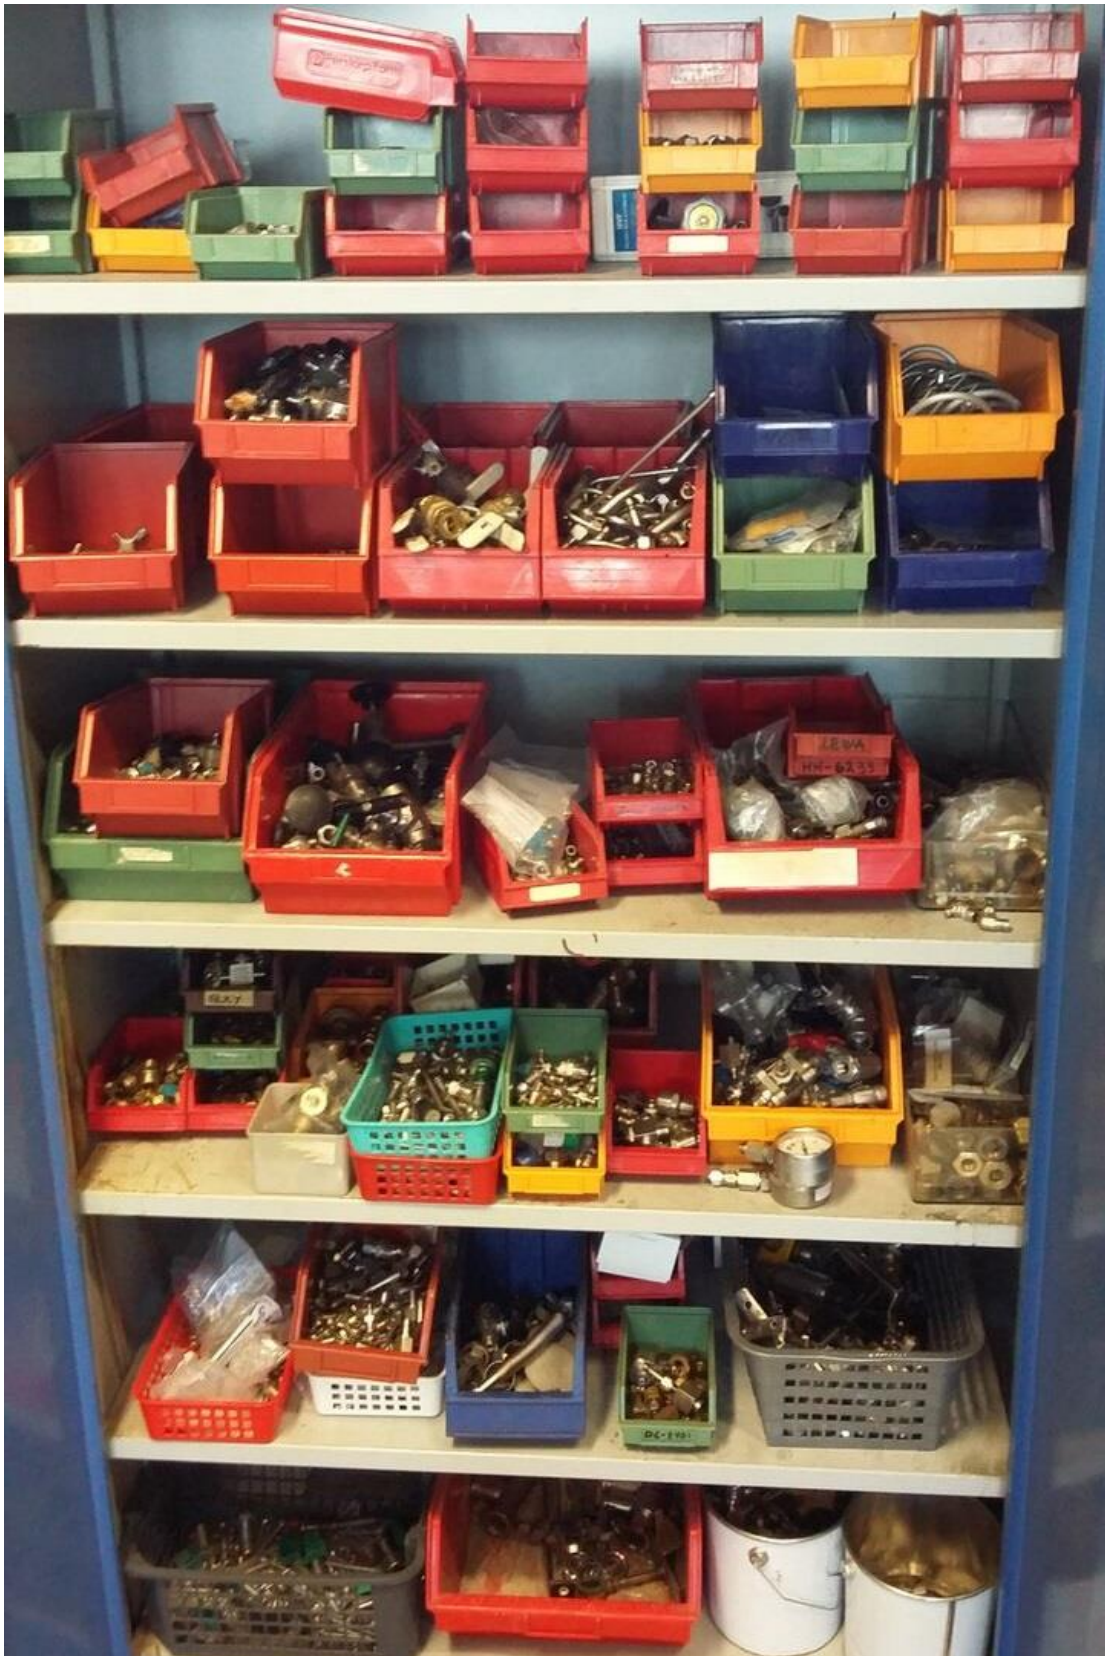
Kuva 3. Varaosakaapista on hankalaa etsiä sopivaa osaa. Samankaltaisia varaosalaatikoita on useita. Näistä pitäisi vielä etsiä sopiva osa oikean kokoisena.

Varaosakaappien järjestys on sekava, ja tuottaa suurta vaivaa sopivan osan löytämisessä (kuva 3). Aika ajoin kaappeja on järjestelty selkeämmiksi. Kaapissa on pieniä muovilaatikoita ja kuhunkin on laitettu samoja tai samankaltaisia osia. Laatikot ilman merkintöjä ja muutenkin sekava kokonaisuus ei vaikuta toimivalta ja ajan myötä osien järjestys palaa takaisin sekaiseen muotoonsa.

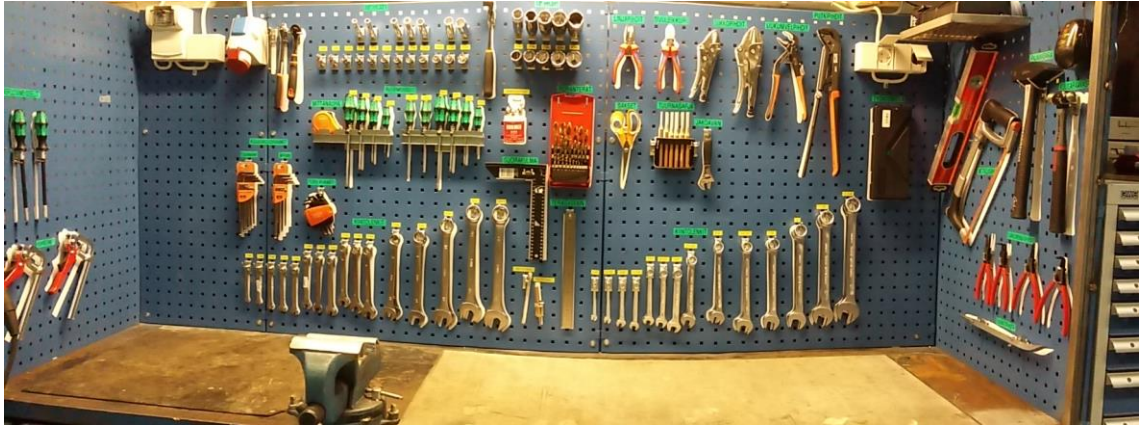
Kuva 4. Työpisteen lopputulos. Työpiste on selkeä, työkaluille on omat paikkansa ja järjestyksen ylläpitäminen on helppoa.

Työpisteen kohdalla kaikki tarvittava päätettiin rakentaa työpöydän ympärille. Työkalut asetettiin esille rakennetulle varjotaululle (kuva 4), jossa jokaisella työkalulla on oma tunnistettava paikkansa (kuva 6). Taulussa on jokaisen työkalun profiilin muoto ja sen nimi (kuva 5). Työkaluille toteutettiin looginen järjestys. Näin työkalulle löytyy nopeasti oma paikkansa ja huomataan saman tien, jos taululta puuttuu jokin työkaluista (kuva 6). Akkukoneelle tehtiin oma latauspisteensä työkaluseinälle. Työpisteen valaistus suunniteltiin käyttöön sopivaksi. Tarvittava määrä sähköpistokkeita asennettiin työpöydän seinälle huomioiden esteettömyys, turvallisuus ja työergonomia. Tavoitteena oli, että työtaso jää täysin tyhjäksi työskentelyä varten. Nämä toimenpiteet tehostavat työntekoa, vähentävät ajan kulumista työvälineiden etsimiseen sekä auttavat pitämään työpisteen siistinä ja tavarat tallessa.

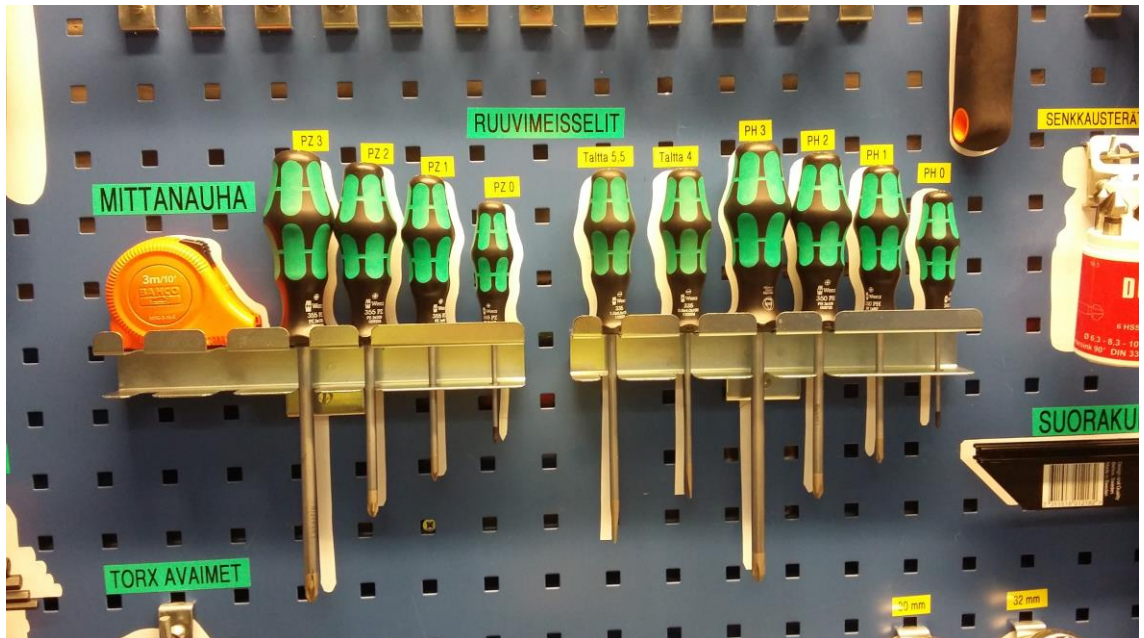
Kuva 5. Jokaiselle työkalulle on oma paikka ja se on merkitty selkeästi.

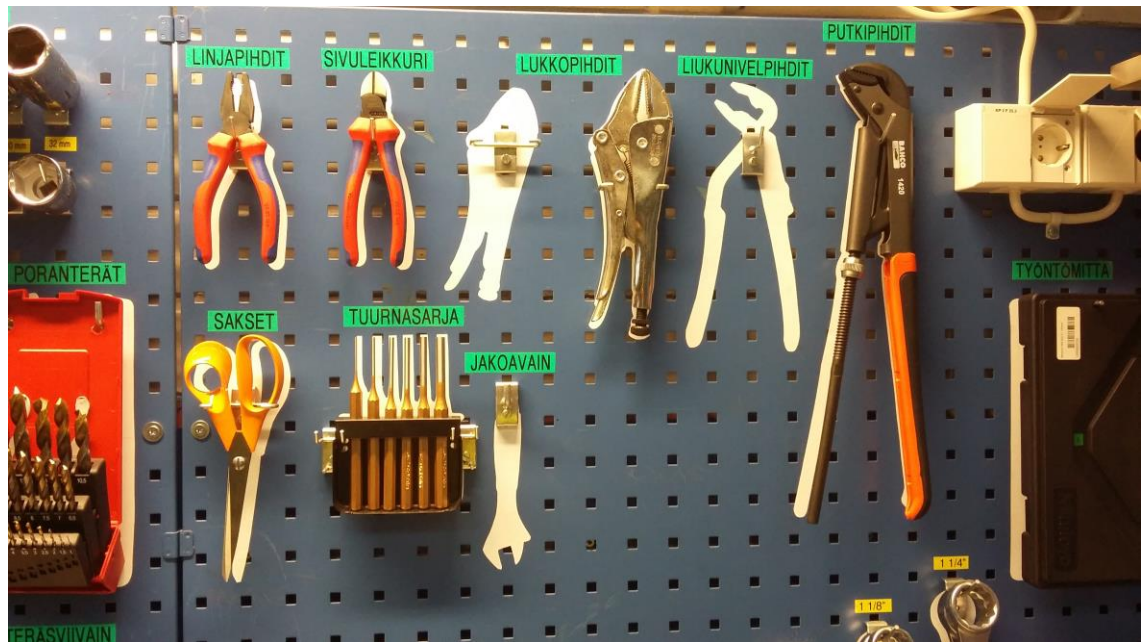
Kuva 6. Varjotaululta huomaa heti, jos jokin työkaluista puuttuu.

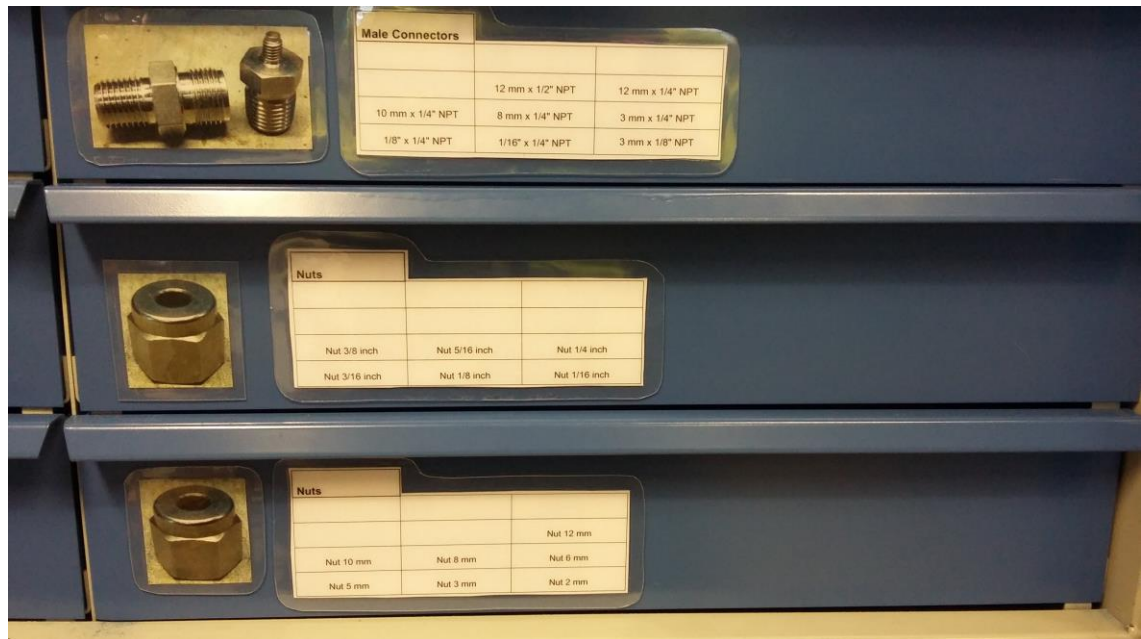
Kuva 7. Vetolaatikkoon laitettu kuva havainnollistaa sen sisältöä. Vetolaatikossa oleva taulukko näyttää sen tarkemman sisällön ja järjestyksen.

Varaosakaapin kohdalla päätettiin luopua mahdollisimman monesta muovilaatikosta ja turhasta varaosasta. Muovilaatikoita jätettiin vain sekalaisille varaosille, joita saatetaan tarvita tulevaisuudessa. Yleisimmille varaosille kaappiin tuotiin vetolaatikoita, joihin pystyi muokkaamaan lokeroita tarpeen mukaan. Samat varaosat asetettiin omiin lokeroihin. Lokeron yläkulmaan laitettiin osan nimi ja koko. Yhteen vetolaatikkoon pystyi laittamaan monta lokeroa tilan tarpeen mukaan. Vetolaatikon etuosaan merkittiin vetolaatikon sisältämät osat ja valokuvalla havainnollistettiin, minkä tyyppistä varaosaa vetolaatikko sisältää (kuva 7). Varaosaa etsiessä vetolaatikon etuosasta näkee heti, mistä laatikosta osaa kannattaa etsiä. Vetolaatikon lokeroista löytää helposti oikean kokoisen varaosan lokeroihin merkittyjen kokojen ansiosta (kuva 8). Nämä muutokset vähentävät varaosalaatikoiden penkomiseen kuluvaa aikaa.

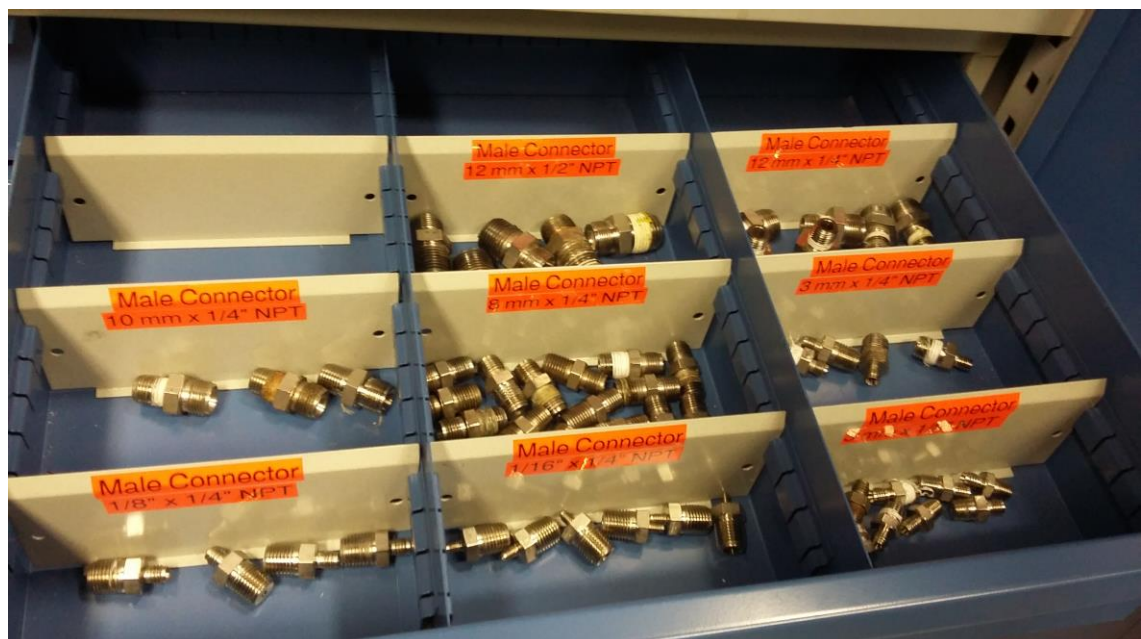
Kuva 8. Vetolaatikon lokeroissa näkyy osan nimi ja koko.
