LÄMPÖKUVAUS PUIMURIN VIKOJEN ETSINNÄN TYÖKALUNA

Automaatiotekniikan koulutusohjelma

2017

THERMAL IMAGING AS A TOOL FOR DETECTING FLAWS IN COMBINE HARVESTER

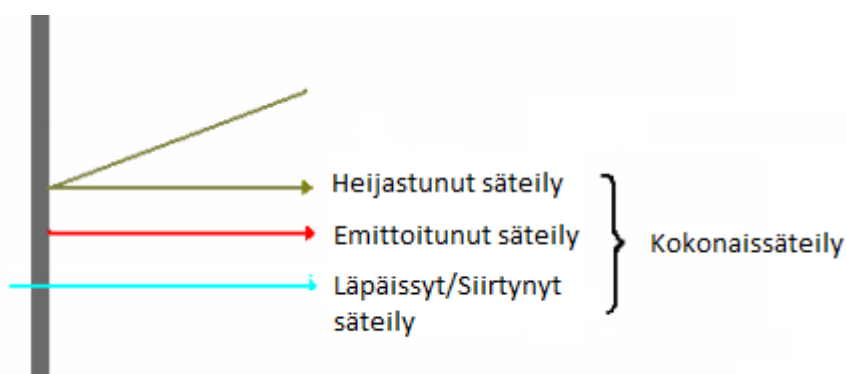
Lämpökuvaus perustuu pintojen emittoimaan eli lähettämään lämpösäteilyyn. Kaikki pinnat lähettävät säteilyä, mutta säteilyn voimakkuus riippuu pintalämpötilasta ja emissiokertoimesta. Lämpökameralla mitataan tutkittavasta pinnasta tullutta kokonaissäteilyä. Pää tarkoituksena on mitata pinnasta emittoituvaa säteilyä ja pinnan läpäissyttä säteilyä, mutta joissakin tilanteissa myös pinnasta heijastunutta säteilyä. Nämä kolme säteilyä muodostavat kokonaissäteilyn (Kuva 1). (Paloniitty 2004, 15-16)

Kuva 1. Kokonaissäteily, jota lämpökamera mittaa

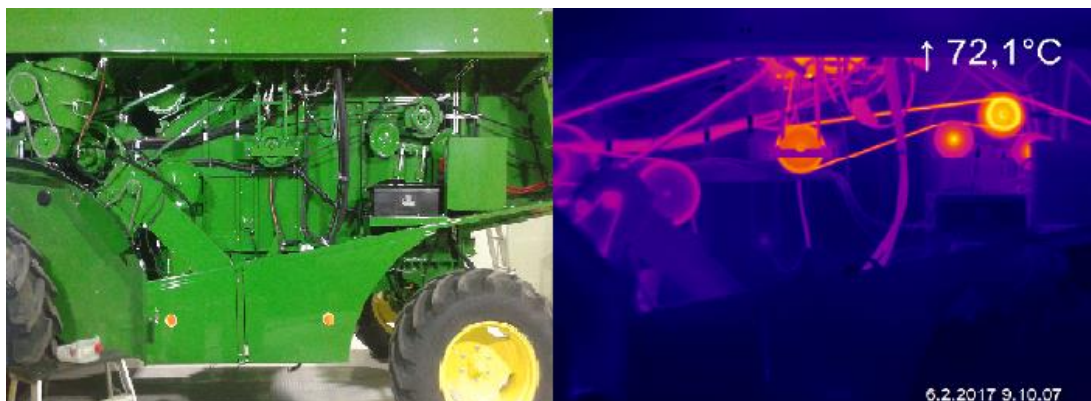
Lämpökamera on lämpösäteilyn vastaanotin, joka mittaa kuvauskohteen pinnasta luonnostaan lähtevää lämpösäteilyä. Lämpökameran ilmaisimien muuttama kohteen lämpösäteilyvoimakkuuden lämpötilatiedoksi, josta lämpökuva muodostetaan digitaalisesti reaaliajassa. (Kuva 4) (Paloniitty 2004, 19).

Kuva 4. Kännykällä ja lämpökameralla otettu kuva samasta paikasta

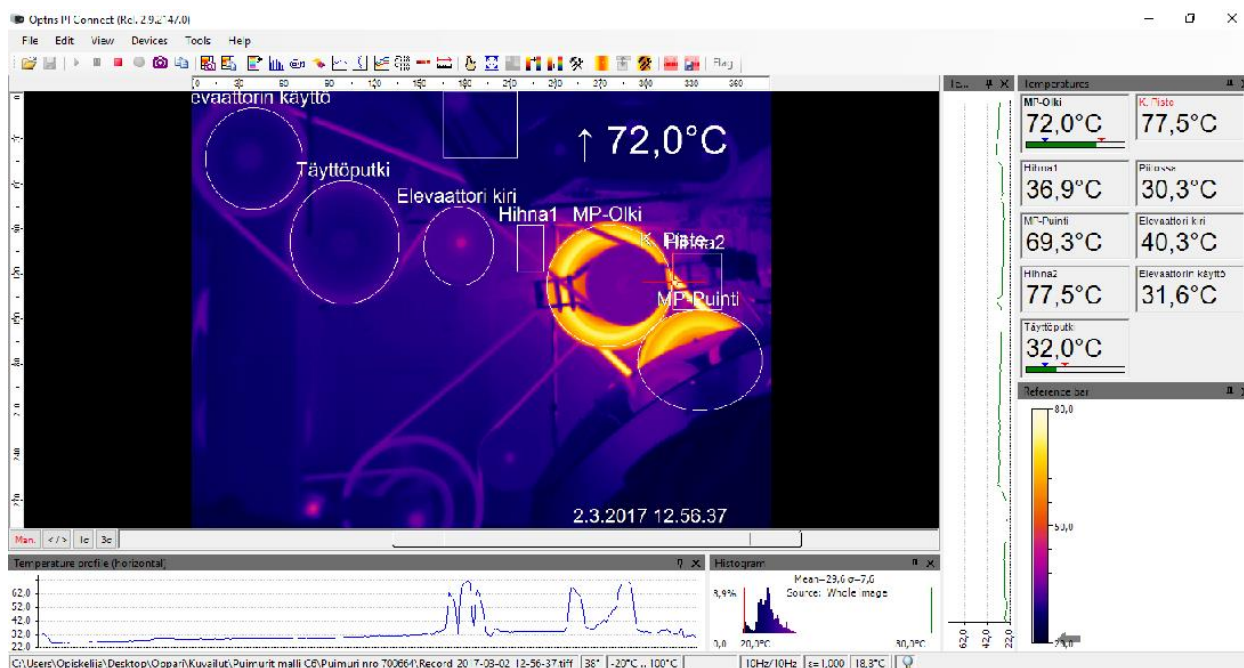
Kuvien tallennukseen ja analysointiin opinnäytetyössä käytettiin Optris PI Connect –ohjelmaa (Kuva 6). Ohjelmassa on erittäin paljon erillaisia ominaisuuksia ja kuvauksiin saa asetettua halutun konfiguraation, jonka avulla saa tutkittua erillaisia kohteita erillisissä tiloissa ja olosuhteissa.

Kuva 6. PI Connect-ohjelma kuvattessa

Ennen kuvauksien aloitusta konfiguraatiossa valitaan miten dataa haluaa tallentaa. Vaihtoehtoina on videon tallennus tai kuvien ottaminen. Videon tallennuksessa saa asetettua ajan, kuinka kauan haluaa kuvaamista jatkaa. Ja videon tallennukselle vastaavasti on asetukset kuvien ottamiselle, eli saa määritettyä kuinka kauan ja kuinka usein kuvia otetaan. Tässä työssä asetuksina oli aina 2,5 minuutin välein otetaan kuvia ja 50 kuvaa otetaan, jolloin kuvauksen ajaksi tulee kaksi tuntia ja viisi minuuttia, mikä riitti joka kerta. Ja jos asetukseen laittaa liian pitkän keston niin kuvien ottamisen voi pysäyttää milloin vain. Konfiguraatiossa saa myös Measure areas -valikosta määrittää mittausalueita kiinnostaviin kohtiin. Alueita saa lisättyä ainakin yli 60 ja jokaiseen alueeseen saa määritettyä oman emissiokertoimen, nimen, muodon ja sen haluaako alueelta maksimi-, minimi- vai keskiarvotiedon lämpötilasta.

Kuvatessa asetuksia pystyy muuttamaan koska vain ja asetukset tulee heti käyttöön, kun asettaa ne ohjelmassa. Ohjelmassa on myös hälytystoiminto, jossa saa määritettyä jokaiselle erilliselle mittausalueelle omat raja-arvot.

Kuvien analysointi PI Connect -ohjelmalla on helppoa ja joustavaa. Kuvan konfiguraatiota voi muuttaa tallennetusta kuvasta, kun sitä analysoi. Kuvista voi muuttaa lämpötilaskaalaa, emissiokerrointa koko kuvalle tai jokaiselle tarkkailtavalle alueelle erikseen, lisätä uusia tarkkailualueita ja säätää montaa muuta asetusta tarpeen mukaan.

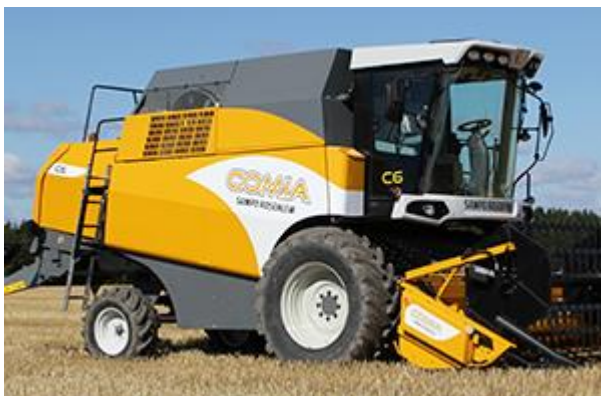
Sampo-Rosenlew Oy myy kahden eri kokoluokan leikkuupuimureita. Molemmissa kokoluokissa on useampi vaihtoehto. Pienemmissä leikkuupuimureissa on kolme toisistaan poikkeavaa vaihtoehtoa Comia C4, C6 (Kuva 8) ja C8. Kuvattavana näistä malleista oli vain C6-mallin leikkuupuimureita. Erot näiden kolmen mallin välillä ovat pieniä ja suurimmat erot ovat vain hevosvoimien määrässä, leikkuupöydän leveydessä

Kuva 8. Comia C6-mallin leikkuupuimuri

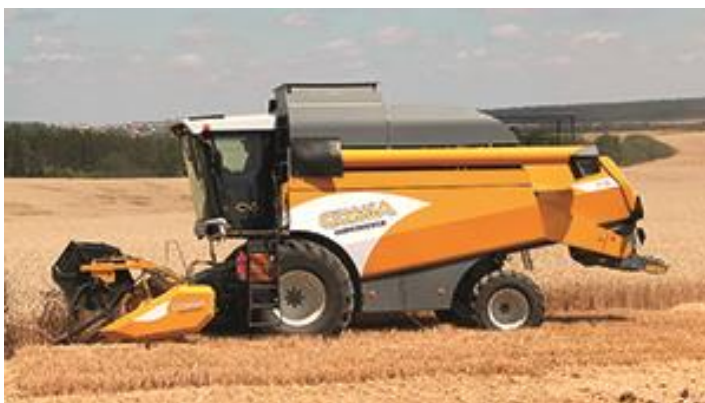
Isomman kokoluokan leikkuupuimurimalleja Sampo-Rosenlew tarjoaa kahta eri vaihtoehtoa, Comia C10 (Kuva 9) ja C12. Näiden mallien erot löytyvät myös hevosvoimien määrässä, leikkuupöydän koossa ja viljasäiliön tilavuudessa. Kuvattavana näistä isommista puimurimalleista oli C10, eli pienempi kahdesta isommasta leikkuupuimurimallista. (Sampo-Rosenlew Oy C10, 2013)

Kuva 9. Comia C10-leikkuupuimuri

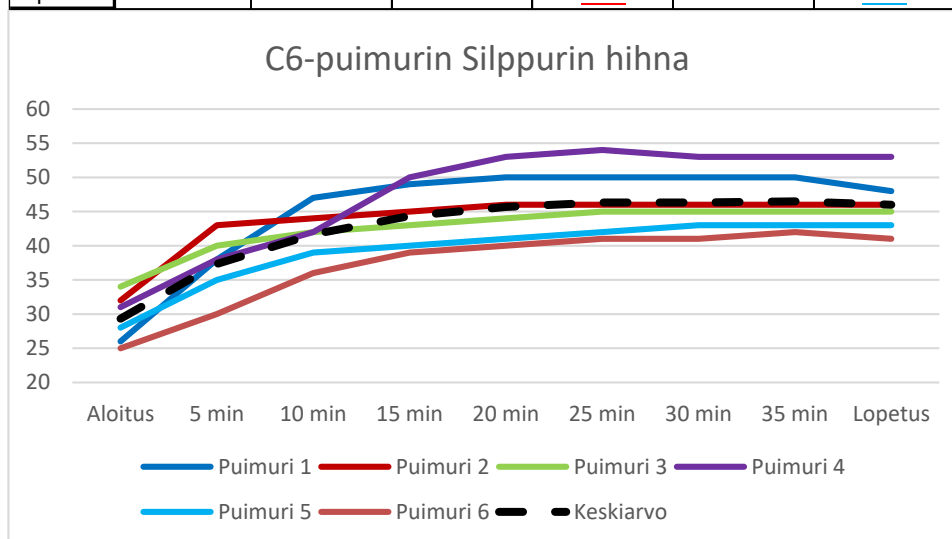
Silppurin hihna							
Aika	Puimuri 1	Puimuri 2	Puimuri 3	Puimuri 4	Puimuri 5	Puimuri 6	Keskiarvo
Aloitus	26°C	32°C	34°C	31°C	28°C	25°C	29,3°C
5 min	38°C	43°C	40°C	38°C	35°C	30°C	37,3°C
10 min	47°C	44°C	42°C	42°C	39°C	36°C	41,7°C
15 min	49°C	45°C	43°C	50°C	40°C	39°C	44,3°C
20 min	50°C	46°C	44°C	53°C	41°C	40°C	45,7°C
25 min	50°C	46°C	45°C	54°C	42°C	41°C	46,3°C
30 min	50°C	46°C	45°C	53°C	43°C	41°C	46,3°C
35 min	50°C	46°C	45°C	53°C	43°C	42°C	46,5°C
Lopetus	48°C	46°C	45°C	53°C	43°C	41°C	46,0°C

Kuvio 10. Silppurin hihnan lämpötila muutokset C6-puimureilla

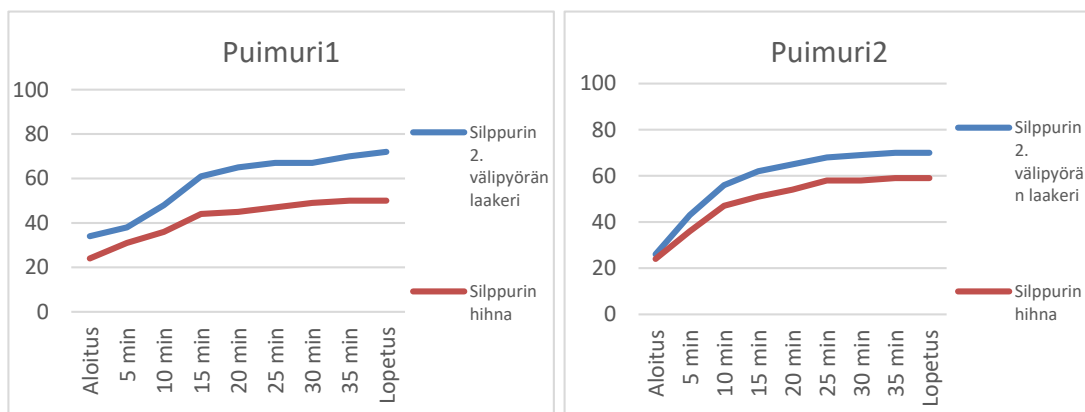
viivadiagrammi silppurin 2. välipyörän laakerin ja silppurin hihnan datasta, josta näkee suhteellisen lämpenemisen C10-puimureilla (Kuviot 13, 14, 15, 16, 17 ja 18).

Kuvio 13. ja 14. C10-puimureiden 1 ja 2 silppurin 2.välipyörän laakerin ja hihnan lämpötilasuhde

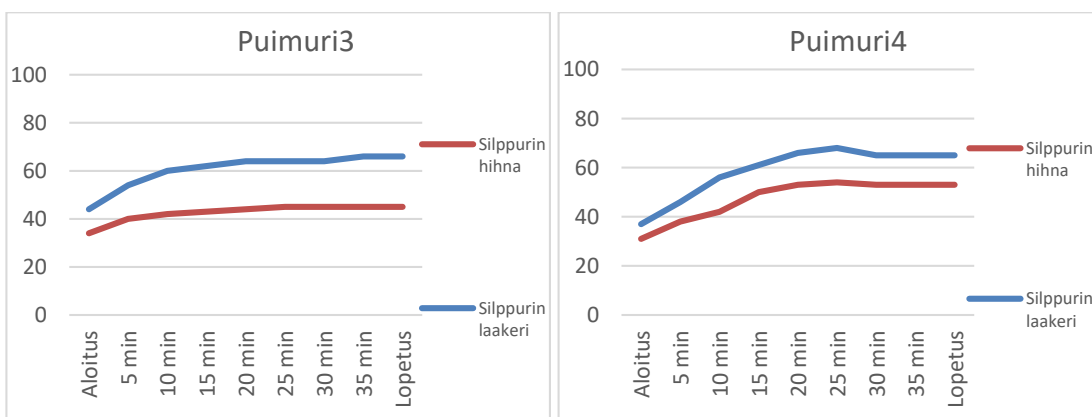
Kuvio 21. ja 22. Silppurin laakerin ja hihnan lämpösuhde C6-puimureilla 3 ja 4

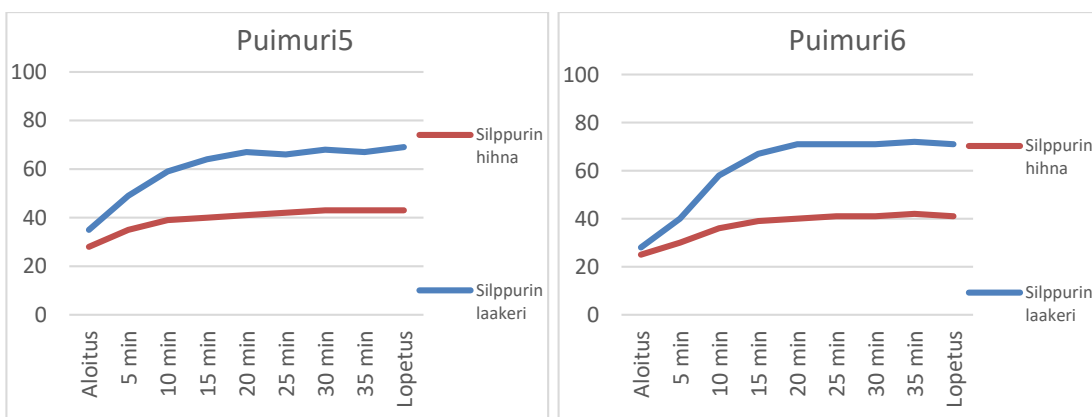
Kuvio 23. ja 24. C6-puimureiden 5 ja 6 lämpötilasuhde silppurin laakerin ja hihnan välillä

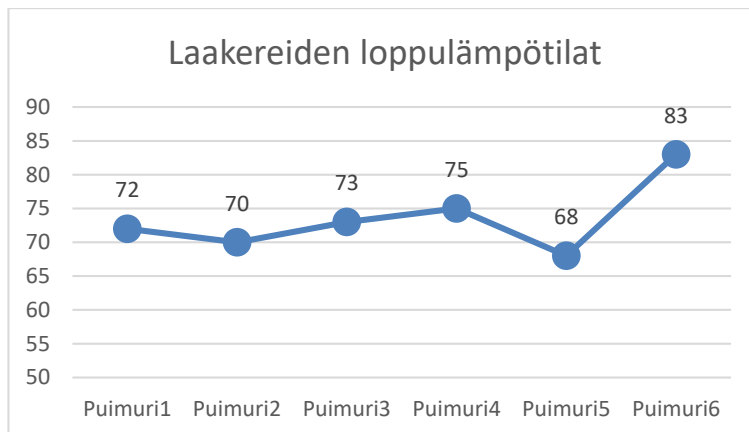
Kuvion 25. diagrammissa näkyy kaikkien C10-mallin puimureiden silppurin 2. välipyörän laakereiden loppulämpötilat.

Kuvio 25. C10-puimureiden silppurin 2. välipyörän laakereiden loppulämpötilat

Laakereissa ja hihnoissa oli välillä paljon eroa kuten excel-taulukoista näkee, esimerkiksi C10-mallin puimureissa silppurin 2. välipyörän laakerissa puimuri 5:n korkein lämpötila oli 68°C, joka oli alhaisin kaikilla C10-puimureilla ja puimuri 6:n vastaava lämpötila oli C10-puimureiden korkein 83°C (Taulukko 2). Tämä 15°C ero on paljon kun puimureille on tehty sama koekäyttö, toki puimuri 6:lla oli koekäytön valmistelussa jo pidetty puimuria käynnissä, mistä johtui korkea aloituslämpötila. Jos vertailusta jättää puimuri 6:n, niin silppurin 2. välipyörän laakerin loppulämpötilojen erot eivät ole kuin 7°C, joka ei enää ole iso ero. Ja sama tapahtuu jokaisen osan lämpötilavertailussa eli loppulämpötilojen erot ovat pieniä, jos ei huomioi puimuri 6:sta, jolla kaikki lämpötilat olivat erittäin korkeita. Puimurista 6 ei ainakaan vielä tehtaalla löydetty mitään selkeää vikaa, joka olisi johtanut korkeisiin lämpötiloihin.
