UIMAHALLIEN PERUSKORJAUSTEN ERITYISPIIRTEET
RAKENNUSURAKOITSIJAN NÄKÖKULMASTA

Rakennus- ja yhdyskuntatekniikan koulutusohjelma
2019

UIMAHALLIEN PERUSKORJAUSTEN ERITYISPIIRTEET RAKENNUSURAKOITSIJAN NÄKÖKULMASTA

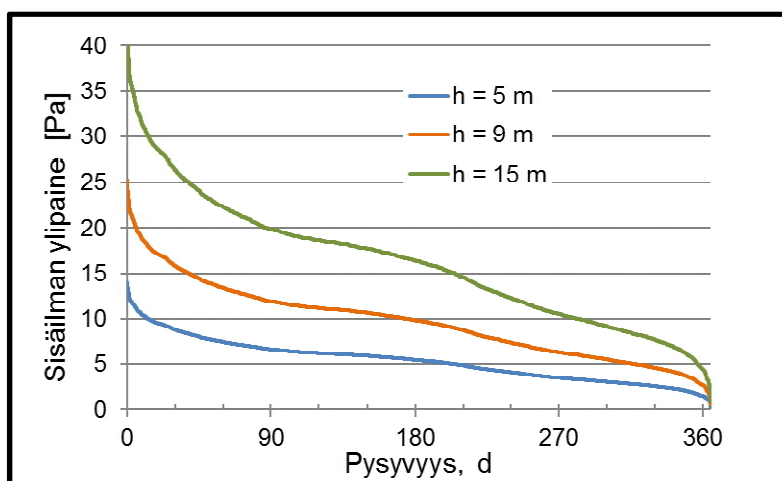
Kuva 2. Paine-erot Helsingin uimahallin sisä- ja ulkoilman välillä (Vttblog:in www-sivut. 2019)

Alla esitetyssä kuvassa 2 on esitetty Helsingin uimahallin sisäilman ja ulkoilman paine-ero vuoden mittausjakson aikana, josta nähdään kuinka sisäilmassa vallitsevan ylipaineen suuruus vaihtelee huonekorkeuden mukaan.

Allashuoneiden ja ulkotilojen välillä vallitsee usein paine-ero johtuen ulko- ja sisätilojen välisestä lämpötila ja kosteus erosta. Allashuoneissa vallitseva ylipaine kasvaa, mitä korkeampi allashuoneen kattokorkeus on, jolloin myös kosteusrasitus on suurin allashuoneiden yläosissa, kuten yläpohjassa ja ulkoseinien yläosissa. Kosteus pyrkii työntymään rakenteiden lävitse kohti ulkoilmaa. Ilmanvaihdolla ei ole mahdollista sulkea tätä kosteusvaurioriskin aiheuttajaa pois vaan kosteusteknisesti turvallinen uimahalli luodaan rakennusvaiheessa. Rasitus on suurimmillaan talvella, jolloin ulko- ja sisätilojen kosteuserot ovat suurimmillaan. Tässä tapauksessa kosteusriskejä pyritään vähentämään laskemalla allashuoneiden suhteellista kosteutta 40 % RH-tasolle, joka on juuri viihtyisyysrajan alarajalla. Allashuoneiden ilmankosteuden arvot vaihtelevat välillä RH 40-60% (VTT Raportti. VTT-CR-06833-17. 2017. 6-7)

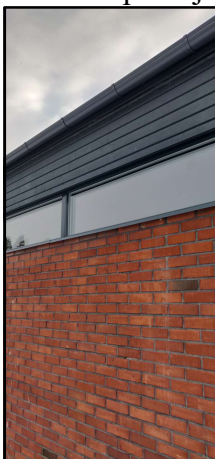
Kuva 4. Uudet ikkunat sekä uusi puuverhous näkyvissä, tiiliseinään suoritetaan vielä puhdistus soodapuhaltamalla

Kaikki alakatot uusittiin ja puku- ja pesutilojen vanhan alakaton tilalle tuli uusi metallisälekatto. Alakatoissa on myös muutaman neliön aloja kipsilevyä, mm pukuhuoneiden sisäänkäynneillä sekä varastoissa. Allashuoneiden puolelle alakatot uusittiin, vanhan puuriman tilalle tuli koko alakaton alueelta villalevyä, jotka päällystettiin uima-altaan päästä sekä liukumäkisyvennyksen edestä puurimoituksella. Puurimaa käytettiin myös uuden ilmanvaihdon vaatimien koteloiden pystypinnoissa, jolloin pohjat levytettiin villalla umpeen. Toisen vaiheen julkisivut pidetään vanhalla tiilipinnalla, jotka kunnostetaan soodapuhaltamalla ja paikkaamalla. Myös toisen vaiheen julkisivupaneloinnit uusittiin alkuperäistä vastaavaksi, jonka yhteydessä vanhat ärsineet ja asbestia sisältävät tuulensuojalevyt uusittiin. Arkkitehtuurisesti peruskorjattu liikuntakeskus näyttää ulospäin hyvin samalta kuin vanhakin. Sen sijaan rakennuksen toiminta ja tehokkuus tuotiin ison askeleen eteenpäin rakennusteknisillä ja tekniikan ratkaisuja käyttäen. Kuvasta 4 nähdään kuinka uudet ikkunat sekä puupanelointi sopivat julkisivuun.

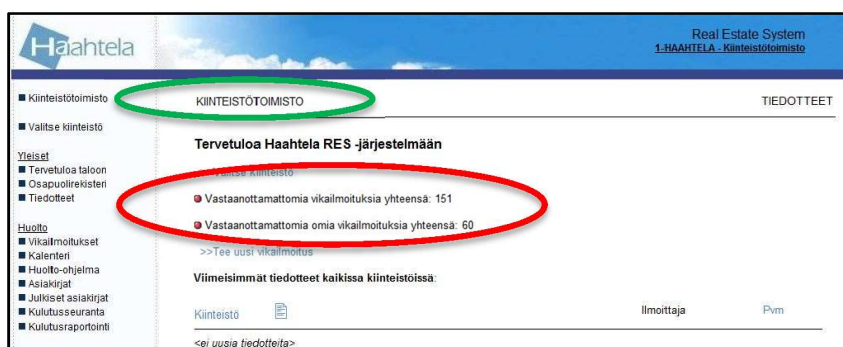
Kuva 6. Haahtelan RES-järjestelmän etusivu esitettynä (Anssi Juntunen, 2019)

Järjestelmän etusivulle kuvassa 6 pääsee kirjautumalla haahtelan nettisivulla omilla tunnuksilla. Etusivulla näkyy koonti tärkeimmistä asioista kuten uusista tiedotteista, päivitystyistä ominaisuuksista sekä vikailmoituksista koskevat tiedot.

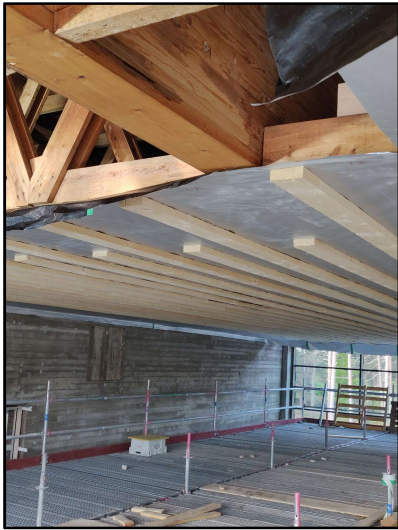
Kuva 7. Kankaanpään liikuntakeskuksen höyrinsulun asennusta

Höyrinsulkumateriaali on myös valittava oikein, sillä tavallinen höyrinsulkumuovi ei kestä uimahallirakenteissa yhtä hyvin kuin esimerkiksi monikerroslaminaatit tai tukiverkolla vahvistetut höyrinsulkumuovit. Peruskorjauksen yhteydessä voi tulla myös vastaan tilanne, että yläpohjan höyrinsulkuna on aikaisemmin käytetty tavallista rakennusmuovia, joka on hapertunut kloorikaasujen vaikutuksesta. Kuvassa 12 on esitetty Kankaanpään Liikuntakeskuksen monikerroslaminaatin asennusta.
