Ville Rantala

Langattoman anturiverkon hyödyntäminen sisäolosuhdemittauksissa

Metropolia ammattikorkeakoulu
Insinööri (AMK)
Talotekniikan koulutusohjelma
Insinöörityö
30.5.2011

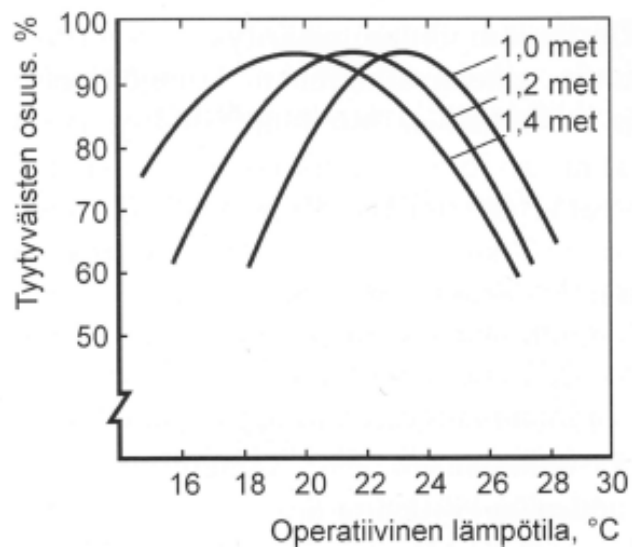
Kuvassa 2 on esitetty, miten tyytyväisten osuus muuttuu aineenvaihdunnan lämmöntuoton ja operatiivisen lämpötilan mukaan.

Kuva 2. Tyytyväisten osuus suhteessa operatiiviseen lämpötilaan ja aineenvaihdunnan lämmöntuottoon (2, s. 4).

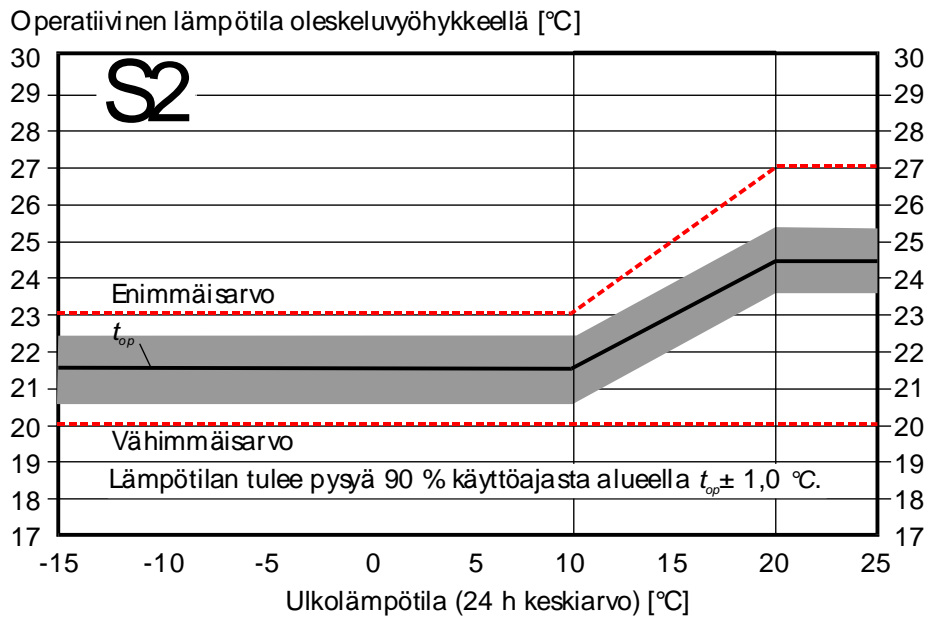
Kuvassa 3 on esitetty S2-luokan huonelämpötilojen tavoitearvot. Tavoitearvot on esitetty operatiivisina lämpötiloina. Sen sijaan on kuitenkin mahdollista käyttää huonelämpötilaa, mikäli huoneen pintalämpötilat eivät merkittävästi poikkea huonelämpötilasta.

Kuva 3. Huonelämpötilan tavoitearvot Sisäilmastoluokituksen S2-tason mukaan (4, s. 3).

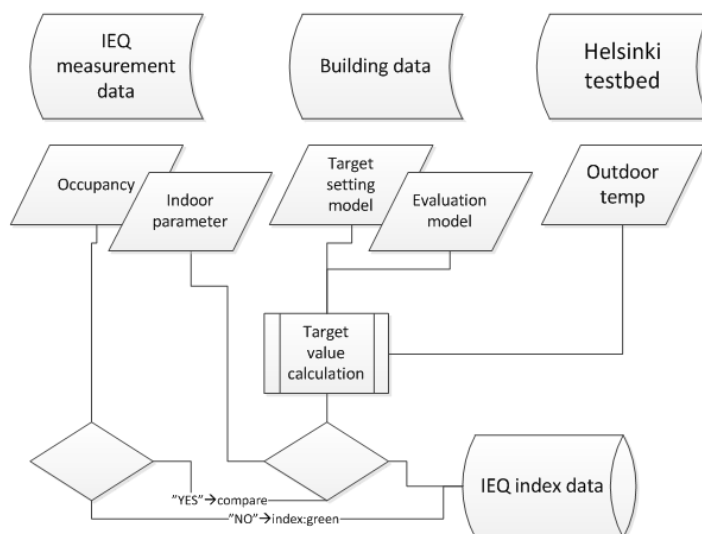
Kuvassa 5 on esitetty tiedonkeruun ja analysoinnin prosessit. Näistä on tulevaisuudessa tarkoitus kehittää *Helsinki testbed* -tietokanta, jota on mahdollista myöhemmin hyödyntää muissa projekteissa.

Kuva 5. Sisäilmastoindeksin laskennan prosessimalli Jorma Säterin mukaan.

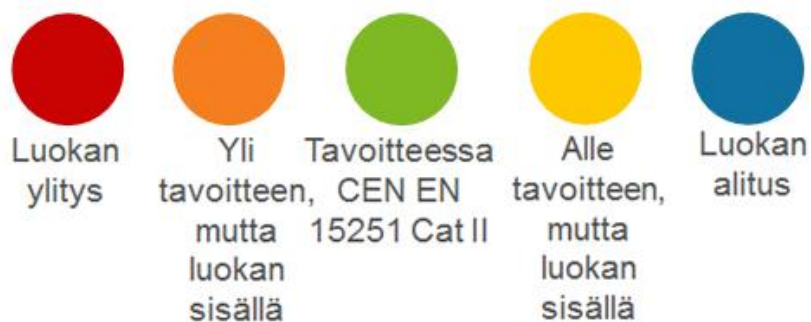
Sisäilmastoindeksin tulkinna helpottamiseksi käytetään 5-väristä liikennevaloesitystä, joka on esitetty kuvassa 7. Sen tarkoitus on antaa helposti ymmärrettävässä muodossa tietoa käyttäjälle huoneen sisäolosuhteista.

**Kuva 7. Sisäilmastoindeksin 5-pisteinen liikennevaloesitys huonelämpötiloille.**

Siinä vihreä väri on tavoitelämpötila, joka on $21,5\text{ °C} \pm 1\text{ °C}$ ulkolämpötilan ollessa korkeintaan 10 °C . Tämän jälkeen sen sallitaan nousta taulukossa 1 esitetyn kaavan mukaan. Keltainen väri esittää tilannetta, jossa ollaan luokan sisällä, mutta alle tavoitelämpötilan. Tässä ollaan, kun operatiivinen lämpötila on $20\text{--}20,5\text{ °C}$. Tavoitelämpötilan ylittävää, mutta luokituksen sisällä olevaa lämpötila-aluetta kuvaa oranssi väri, joka on $22,5\text{--}23\text{ °C}$ ulkolämpötilan ollessa korkeintaan 10 °C ja sen jälkeen nousee taulukon kaavan mukaisesti. Mikäli lämpötila on näiden alueiden ulkopuolella, kuvataan tilannetta punaisella tai sinisellä värillä. Ulkolämpötilana käytetään lämpötilan vuorokauden keskiarvolämpötilaa.

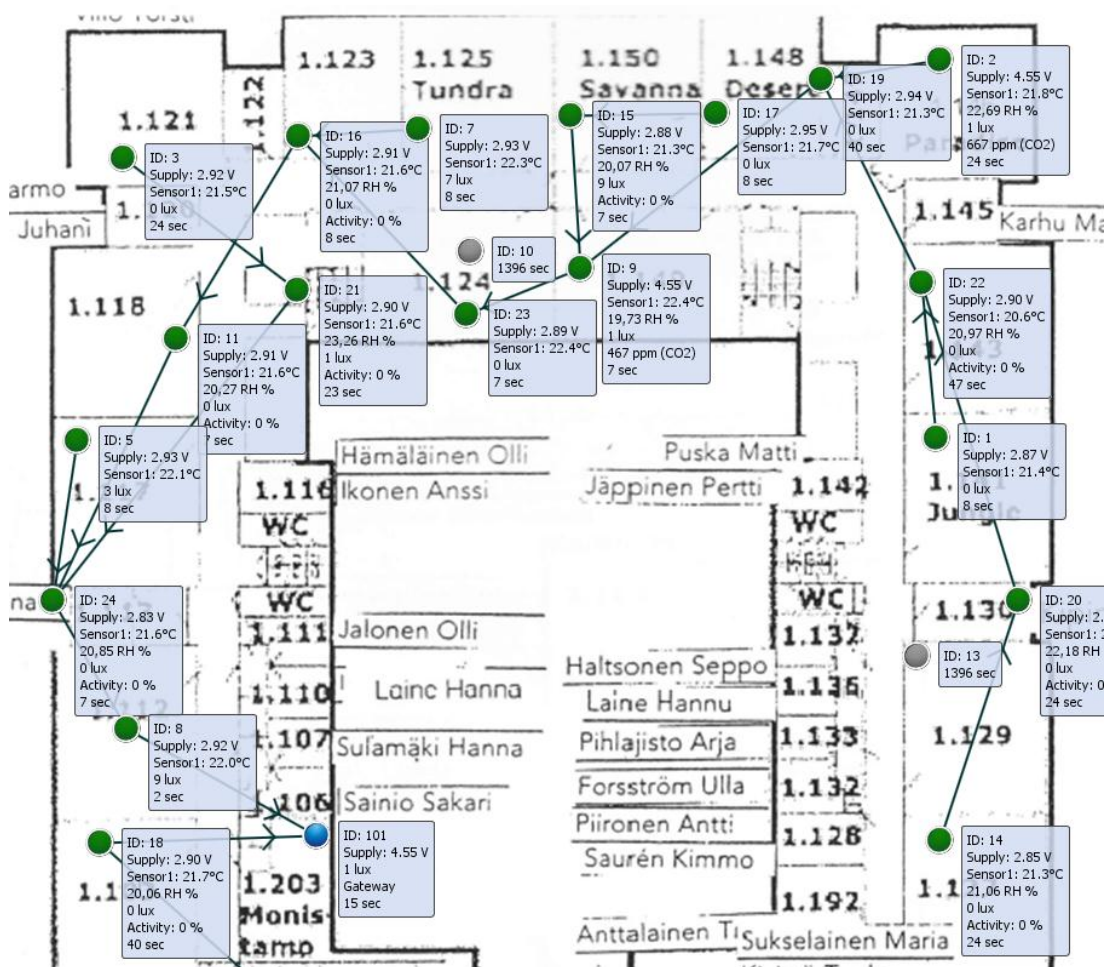
Sovellukseen ladattiin rakennuksen pohjakuvat, jotka helpottaa antureiden seuranta. Sovelluksen perusnäkyästä voidaan seurata mittausantureiden reaaliaikaisia mittausarvoja. Kuvassa 8 on esitetty käyttöliittymän perusnäky. Kuvasta näkee hyvin myös, kuinka antureiden välinen reititys toimii kaukaisimmalta anturilta yhteysnoodille.

Kuva 8. Wirepas Oy:n langattoman anturiverkon käyttöliittymän perusnäky.

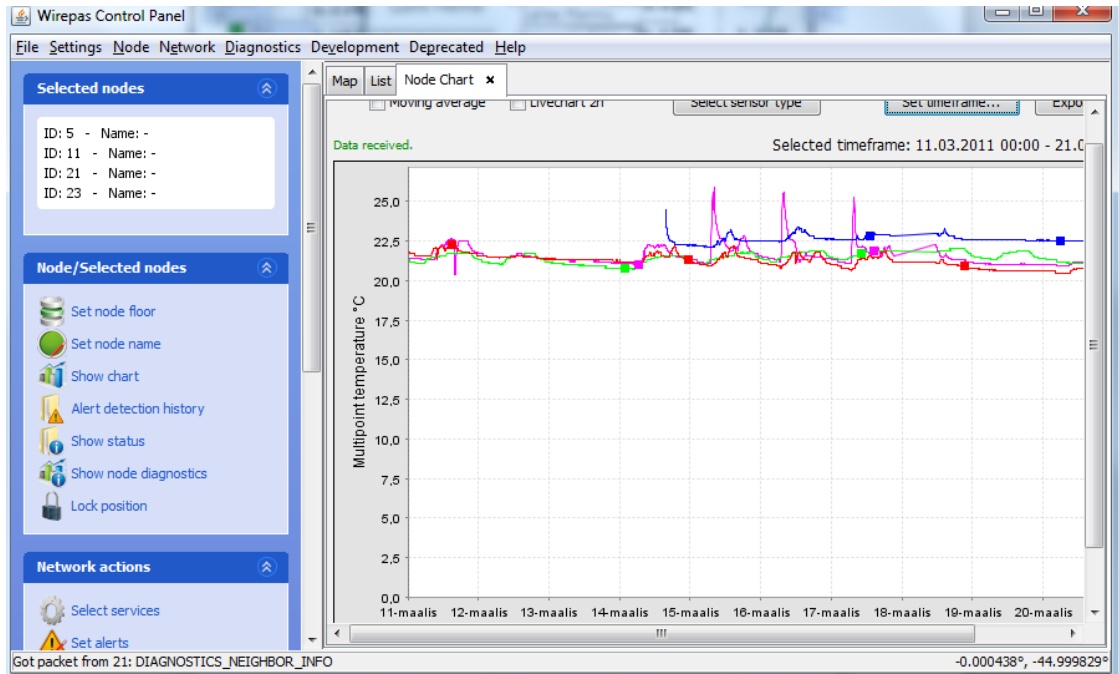
Sovellus osaa piirtää mittaustuloksista erilaisia käyriä ja mahdollistaa tulosten siirtämisen taulukkomuotoon. Esimerkki sovelluksen lämpötilakäyrästä on esitetty kuvassa 9.

Kuva 9. Ohjelman piirtämä lämpötiläkäyrä.

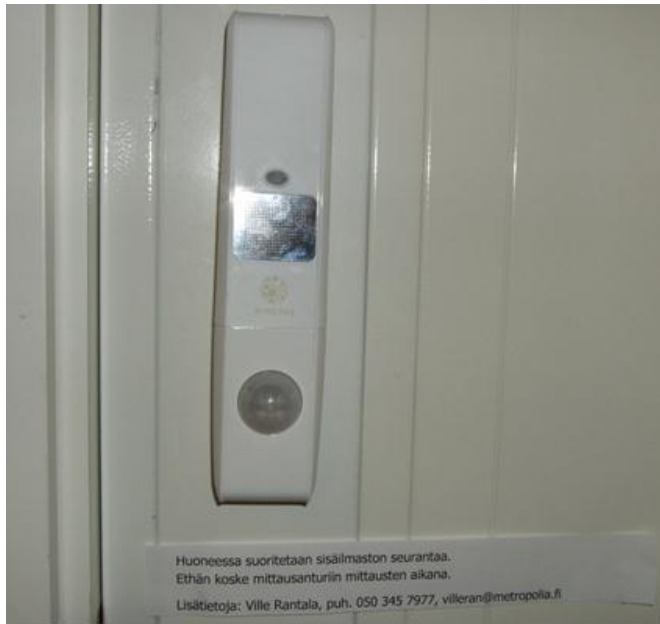
Sisäilmastoluokitus 2008:ssa on esitetty huonelämpötilamittausten vaatimukset. Lämpötilaa tulisi mitata keskeltä huonetta 1,1 metrin korkeudelta lattiasta. Antureiden sijoitus keskelle huonetilaa ei ole kuitenkaan käytännöllistä, ja ne on sijoitettu huoneen sisäseinälle 1,1 metrin korkeudelle. Antureiden viereen asetettiin ilmoitus, joissa pyydetään käyttäjiä olemaan koskematta mittausantureihin. Kuvassa 10 on esitetty kuva mittausanturista. (3, s. 11.)

Kuva 10. Mittausanturi luokkatilassa.

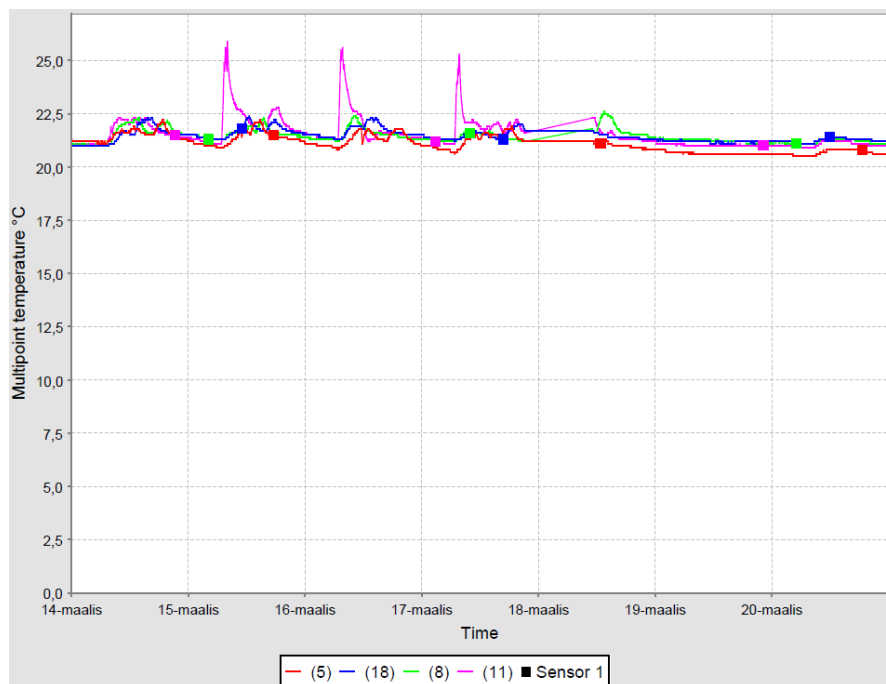
Kuvassa 12 on esitetty kaikkien neljän luokkahuoneen lämpötiläkäyrät. Anturin 11 korkeat lämpötilapiikit johtuvat aamuauringon paisteesta suoraan mittausanturiin.

Kuva 12. Neljän luokkahuoneen mittausantureiden lämpötiläkäyrät.

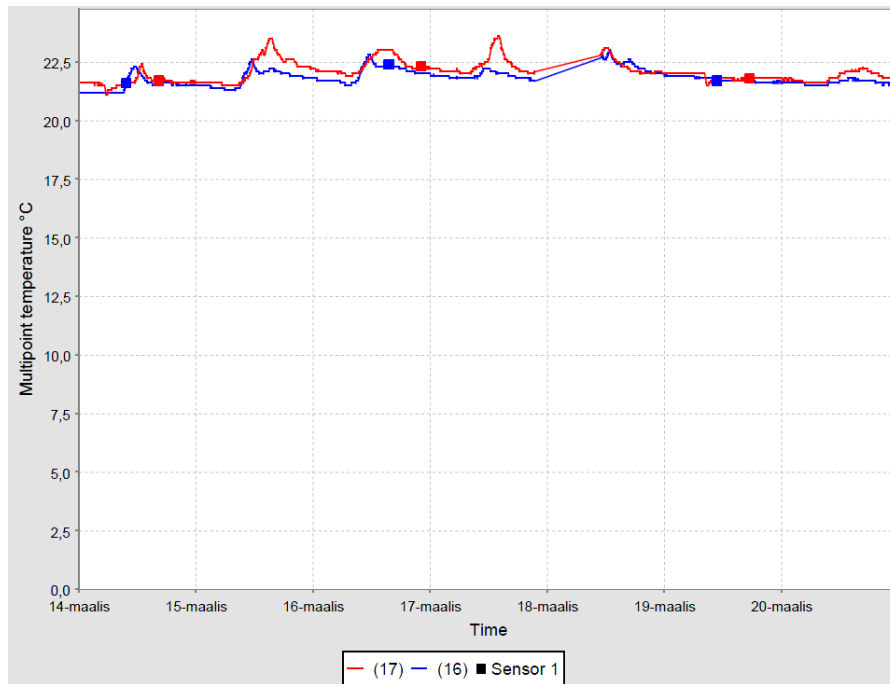
Kuvassa 21 on esitetty huonelämpötilakäyrät. Niiden perusteella luokkahuoneiden lämpötilat eivät merkittävästi poikkea toisistaan.

Kuva 21. Kahden luokkahuoneen lämpötilakäyrät.

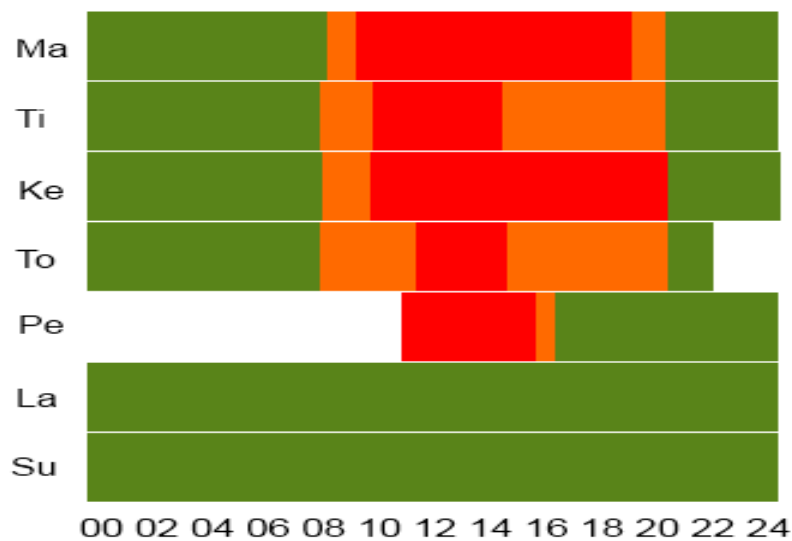
Kuvan 30 liikennevaloesitys kertoo selvästi, että luokkahuone on liian kuuma.

Kuva 30. Mittausanturi 6:n liikennevaloesitys.
