KULTTUURIHISTORIAALISESTI ARVOKKAAN KORJAUSKOHTEEN DOKUMENTOINTI

Joel Nikula

Opinnäytetyö
Kesäkuu 2012
Rakennustekniikka
Rakennustuotanto

Kulttuurihistoriallisesti arvokkaan korjauskohteen dokumentointi

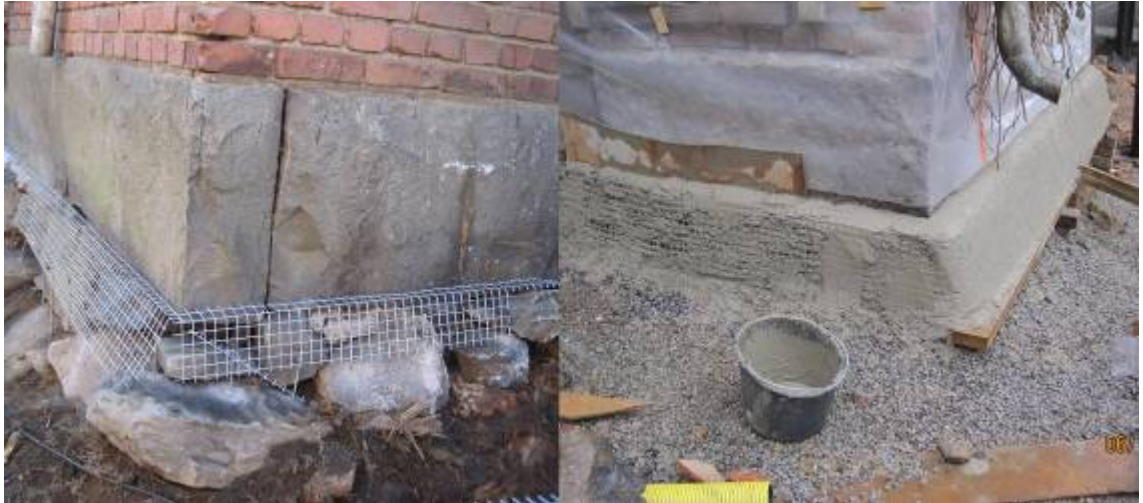
Rakennusten alkuperäiset perustukset oli ladottu luonnonkivistä suoraan perusmaan päälle ja maanpinnan yläpuolella näkyvä perusmuuri koostui lohkotuista luonnonkivistä. Säilyvät luonnonkivilademat ja perusmuuri vahvistettiin kuitubetonoinnilla. Ennen betonointia perustuskiviin porattiin 6mm RST tappeja, joihin sidottiin 4mm kuumasinkitty verkko (kuva 21). Perustusten vahvistamisen tavoitteena oli muodostaa luonnonkiviladelmasta ja perusmuurista yhtenäinen rakenne ja parantaa rakennusten stabiiliteettia.

KUVA 21. Perustusten vahvistusta.

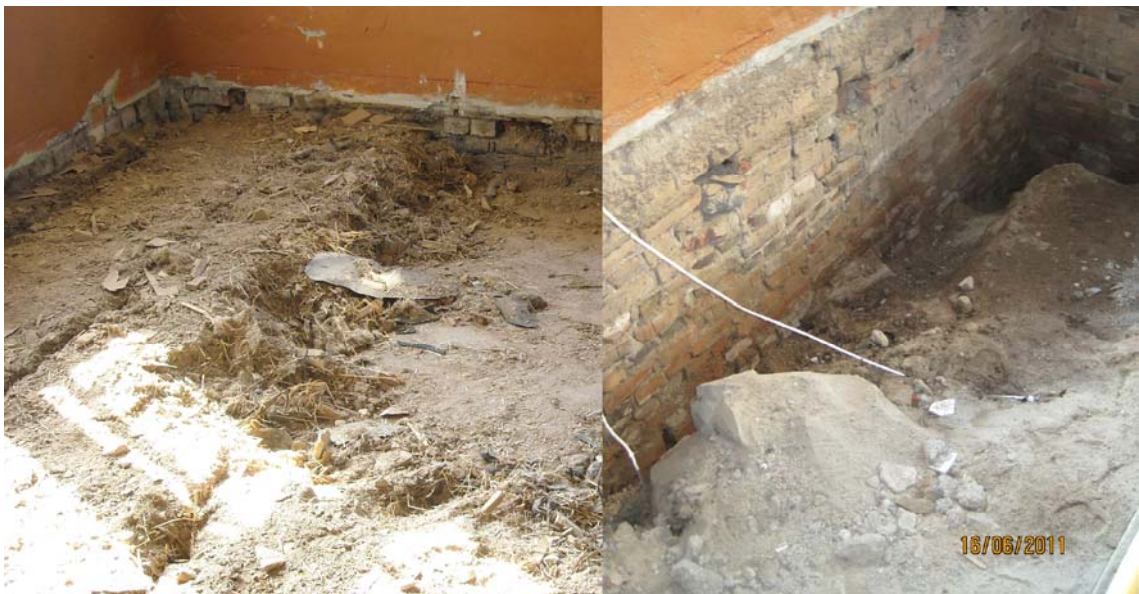
Rakennusten kaikki maanvaraiset alapohjat uusittiin mm. kosteusteknisten ongelmien vuoksi. Korttelissa oli yhteensä 4 erilaista maanvaraista alapohjarakennetta jotka dokumentoitiin ennen rakenteiden purkamista. Alapohjien pintarakenteet ja betonilaatat purettiin, sekä rakenteiden väliset mahdolliset täyte-/eristekerrokset poistettiin. Betonilaattojen alta poistettiin myös kaikki eloperäinen aines perusmaahan asti.

KUVA 22. Esimerkki alapohjasta. Vasemmalla alapohjan purku käynnissä, alkuperäinen rakenne alhaalta ylös: betonilaatta, täyterkerros, koolaus, lautalattia. Oikealla sama kohta purettuna ja eloperäinen maa-aines poistettuna vanhan betonilaatan alta. Kyseiseen kohtaan tehtiin täyttö kahdessa osassa ja asennettiin perusmuurilevy seinää vasten.

Tiloissa joissa oli havaittu lattiasientä, suoritettiin rakennuttajan toimesta ympäröivien seinien boorikäsitely vastaisuudessa ilmenevien ongelmien ehkäisemiseksi. Erityishuomiota vaativissa kohdissa tiiliseinää vasten asennettiin Isodrän- tai perusmuurilevy, jotta tiiliseinän kautta lattiaan mahdollisesti pääsevä kapillaarinen kosteus saatiin ehkäistä. Levyjen asennuskohteet käsiteltiin työmaalla tapauskohtaisesti. Alapohjat täytettiin MaaRyl 2010 mukaisella kapillaarikatkosoralla siten, että kerroksen paksuudeksi saatiin vähintään 350mm. Muutamissa tapauksissa joissa täyttötarvetta ilmeni huomattavasti enemmän (kuva 22), käytettiin pohjatäyttönä harvalla seulalla seulottua 0...150mm soraa. Täyttökerrokseen asennettiin suunnitellut radon- ja viemäriputkistot.

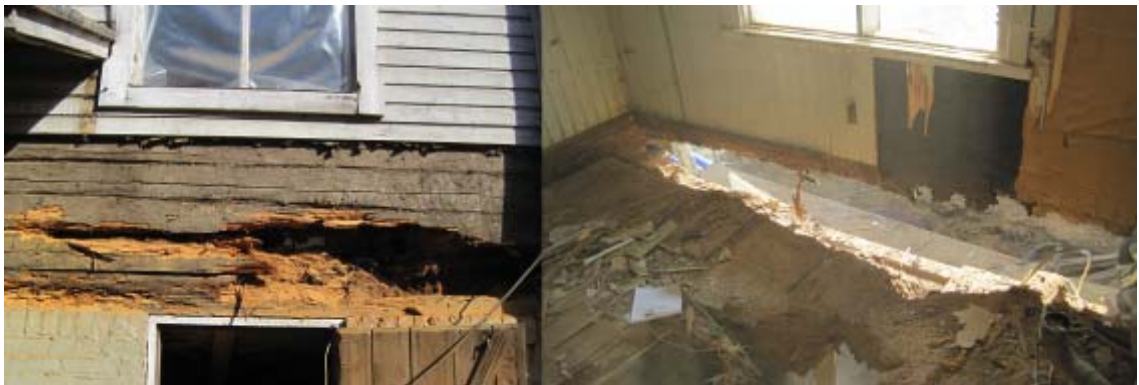
Kohteen kantavat rakenteet olivat ränsistyneestä ulkoasusta huolimatta pääsääntöisesti kohtuullisessa tai hyvässä kunnossa. Tiilirakenteisten ulkoseinien kunto oli pääasiassa hyvä. Tiilirakenteiden saumat korjattiin ja tehtiin tarvittavat korjaus- ja uudelleenmuuraustyöt. Piharakennuksen uudisosa toteutettiin valuharkkorakenteisena ja sen rakennustyöt olivat verrattavissa uudisrakentamiseen. Julkisivukorjausten yhteydessä esiin tulleet puurakenteiden lahovauriot (kuva 23) katselmoitiin ja korjattiin tarpeen vaatiessa.

KUVA 23. Vaurioitunut hirsirakenne kuvattuna ulkoa ja hieman myöhemmin sisäpuolelta. Kyseisessä tilassa korjattiin myös koko välipohja.

Puukerroksen asunhuoneistojen ulkoseiniä ei lisälämmöneristetty. Hirsirakenteisten ulkoseinien tiiveyttä parannettiin tilkitsemällä karmiraot, välipohjaliittymät ja muut raot. Hirsiseinien ja välipohjien liitoskohtien tiiveyttä parannettiin ilmansulkupahvilla, jonka jälkeen ulkoseinään kiinnitettiin ruuvaamalla kaksi 12mm huokoista puukuitulevyä saumat limittäin. Puuosakorjauksissa hirsistä veistettiin vaurioitunut alue

kovaan puuhun saakka, jonka jälkeen kohtaan tehtiin tolpparunko ja väliin asennettiin puukuitueriste. Joissain tapauksissa vaurioituneet hirret jouduttiin korvaamaan kokonaisuudessaan tolpparungolla. Tehdyt puuosakorjaukset (kuva 24) dokumentoitiin työvaiheittain. Puuosakorjausten suorittaminen vaati tekijöiltä tarkkuutta, ammattitaitoa ja perinteisempien työmenetelmien osaamista. Korjauksissa oleellista oli saada korjattu alue teknisesti yhtenäiseksi kokonaisuudeksi siten, että se mukautui ominaisuuksiltaan ja ulkonäöltään ympäröiviin rakenteisiin ja pintoihin.

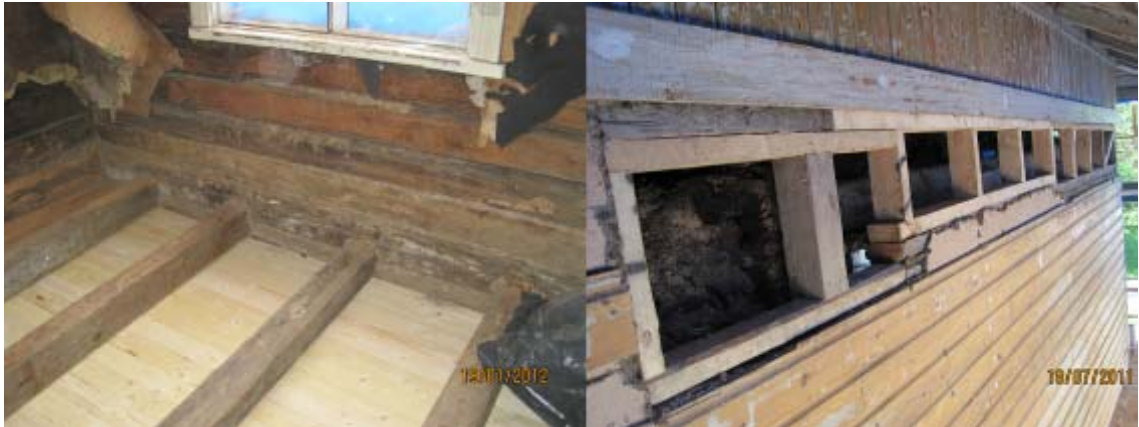
KUVA 24. Vasemmalla puolella kuvassa 23. esitetty lahovaurio korjattuna. Kyseisessä tapauksessa ei rakennettu tolpparunkoa vaan alimmat hirsikerrat uusittiin. Oikealla puolella korttelin läntisen sisäänkäynnin kohdalla tolpparungolla korjattavaa ulkoseinää.

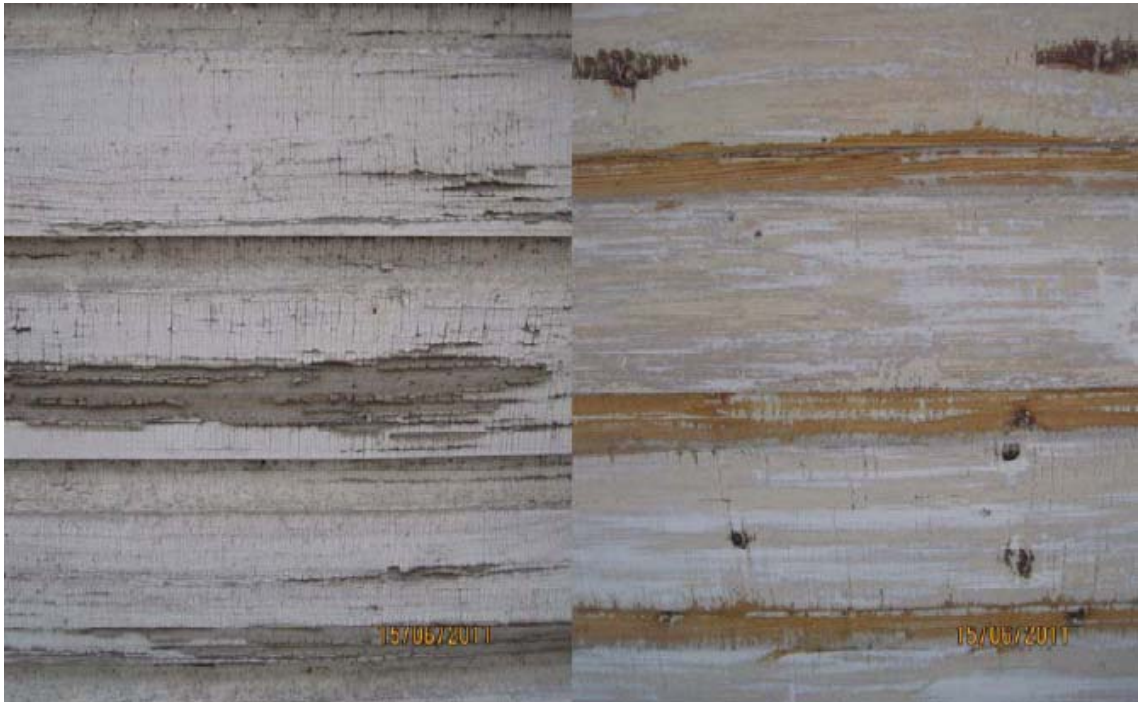
maalausalustaksi kelpollista puuta (kuva 25). Yksittäisten lautojen uusimisen lisäksi suurimmat julkisivulaudoituksen uusimistarpeet olivat paikallisia ja yleisesti samoissa kohdissa joissa jouduttiin korjaamaan myös kantavia hirsirakenteita. Tyypillisiä korjaustarpeen aiheuttajia olivat vuotaneet räystäsrakenteet ja syöksytorvet (kuva 26).

KUVA 25. Julkisivu ennen ja jälkeen maalinpoiston.

Korttelin suojellut julkisivut korjattiin säilyttäen julkisivumateriaalit, aukotus ja rakennusosat. Julkisivuväritys muutettiin korjaustöiden yhteydessä ja valitut värit perustuivat kohteessa suoritettuihin värikerrostutkimuksiin. Julkisivun puuverhous oli silmämääräisesti huonossa kunnossa ja uusimisen perustana oli pinnan korjattavuus ja maalattavuus, sekä tarpeettoman uusimisen välttäminen. Julkisivuista poistettiin vanhat maalit, jonka jälkeen puuverhous korjattiin ja huoltomaalattiin pellavaöljymaalilla. Korttelin rakennusten julkisivu- ja räystäslautojen mitoissa ja profiileissa oli pieniä eroavaisuuksia ja korvauslaudat teetettiin kunkin rakennuksen vanhojen mallien perusteella. Korjausten peruseräteenä oli että hieman kolhiintunutta ja ”elämää nähnyttä” julkisivuverhousta ei uusita ellei se ole lahonnut tai muutoin maalauslustyksi kelpaamaton. Vaikka julkisivut olivatkin silmämääräisellä tarkastetulla huonossa kunnossa, paljastui maalinpoiston yhteydessä kuitenkin pääosin tervettä ja

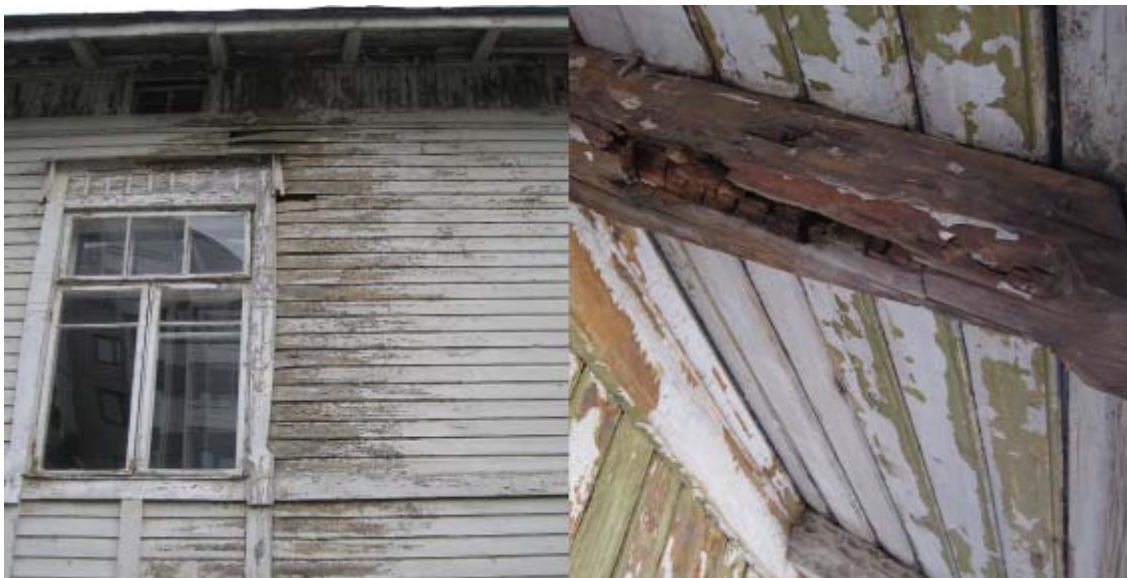
KUVA 26. Puukerroksen vaurioituneita rakenteita.

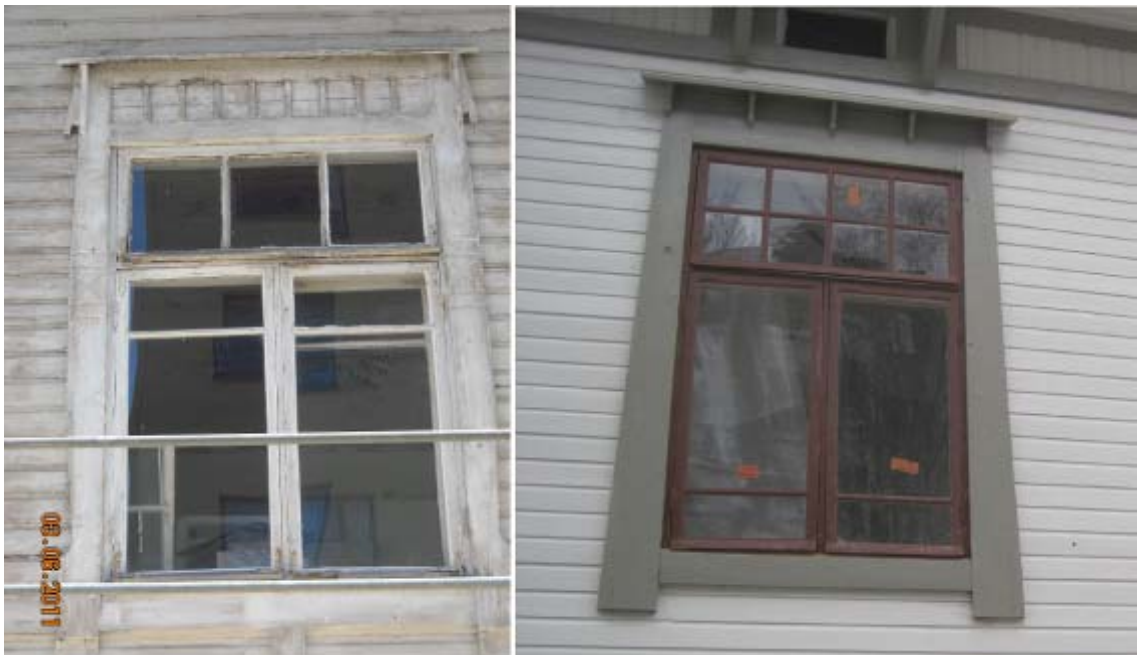
KUVA 27. Korttelin yleisimmät ikkunatyypit kuvattuna työmaan alussa ja lopussa.

Ikkunoiden käyntivälit korjattiin, puupinnat korjausmaalattiin, ikkunalasit tiivistettiin ja heloitukset täydennettiin. Ikkunoiden maalinpoistossa kiellettiin polttopuhaltimet ja muut menetelmät joissa lämpötila nousee ja alkuperäinen ikkunalasi saattoi rikkoutua. Ikkunoiden kittauksissa käytettiin öljykittää ja maalauksissa öljymaalaa.

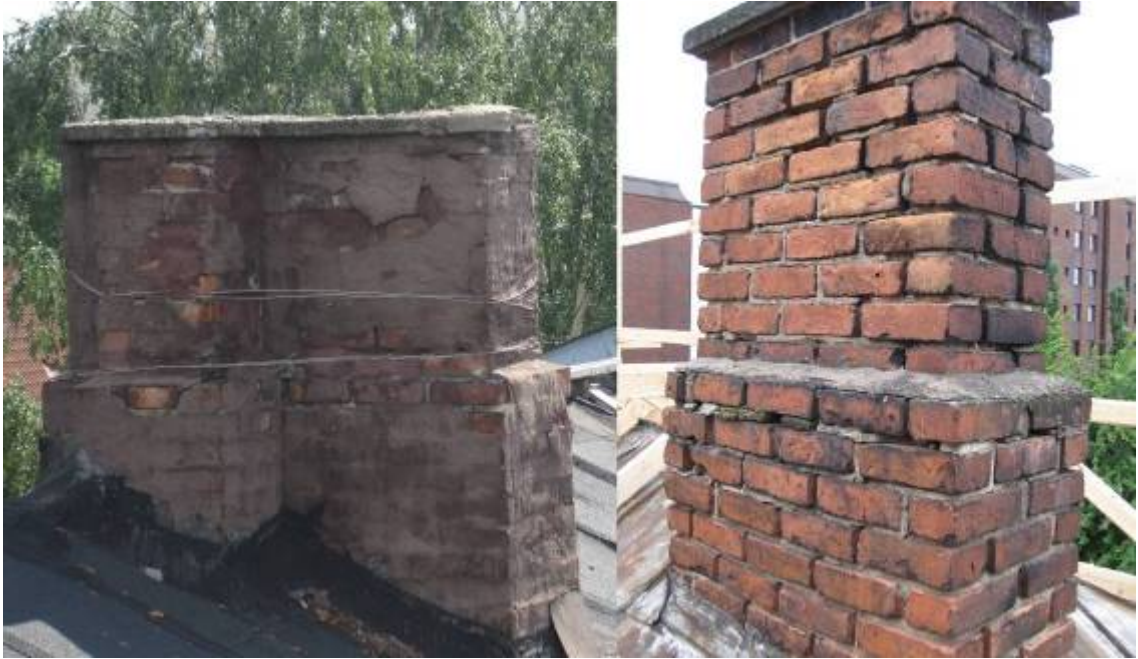
Korttelin savupiiput olivat lähes poikkeuksetta huonossa kunnossa (kuva 28) ja osa niistä oli purettu jo aiempien hätäkorjausten yhteydessä. Savupiiput dokumentoitiin valokuvin ja mittapiirroksin jonka jälkeen ne purettiin ja rakennettiin uudelleen samanlaisina. Piippujen korjauksissa urakkaraja sijaitsi vesikaton tasossa. Uudelleenmuurauksessa käytettiin savupiipuista ja muualta kohteesta saatuja tarkoitukseen soveltuvia purkutiiliä niin paljon kun oli mahdollista. Työmaa-aikana lasketun arvion perusteella alle 40% savupiipuista puretuista tiilistä oli edelleen käyttökelpoisia. Arkkitehdin ja tilaajan määrittelyn mukaisiksi korvaustiiliksi valikoitui käsinlyöty Ruukintiili (kuva 29). Piippujen hormit kuulattiin muuraustyön yhteydessä mahdollisten tukosten selvittämiseksi ja ilmenneet tukokset avattiin. Käytöstä poistetut savu- ja ilmahormit täytettiin kevytsoralla epätoivottujen ilmavirtausten välttämiseksi. Piharakennuksen käytöstä poistettu savupiippu dokumentoitiin valokuvin ja piirroksin mahdollisen jälleenrakentamisen varalta.

KUVA 28. Esimerkkejä huonokuntoisista savupiipuista.

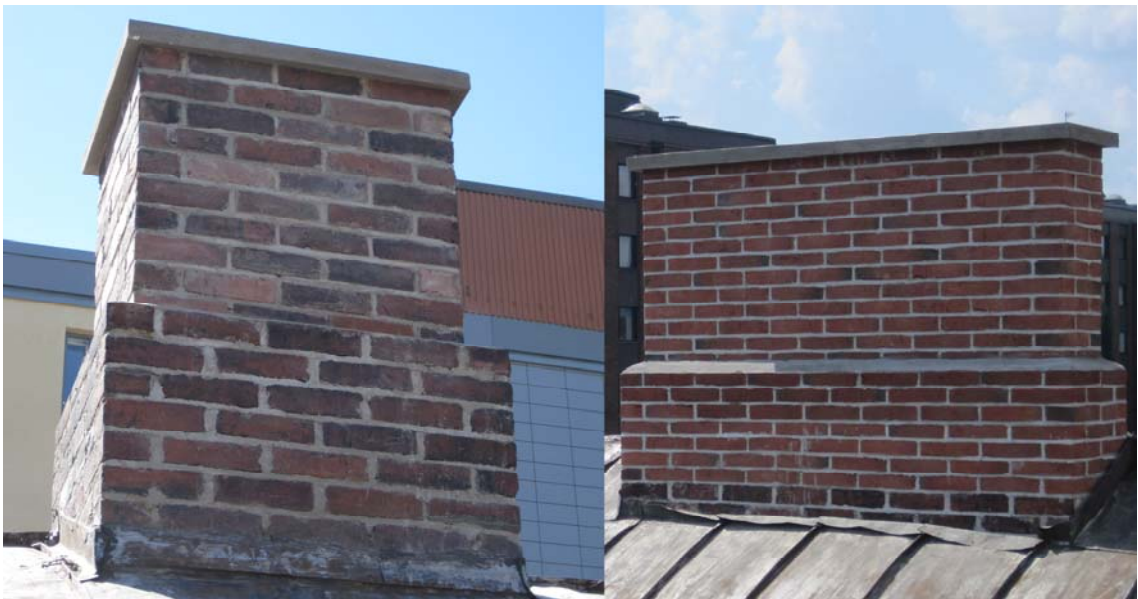
KUVA 29. Uudelleen muurattuja savupiippuja. Vasemman puoleisessa käytetty purkutiiliä ja oikean puoleisessa korvaustiiliä. Piippujen alaosat ja betonihatut pellitettiin piiloon kattotyön yhteydessä.

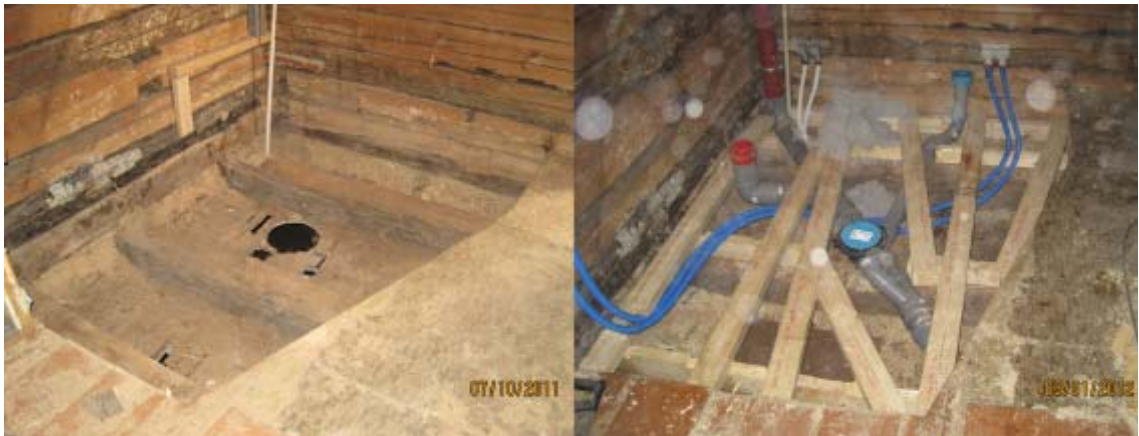
KUVA 30. Kylpyhuoneen rakentamisen ensimmäiset vaiheet.

Kylpyhuoneiden ja WC-tilojen välipohjarakenteet uusittiin toimivien tilaratkaisujen saavuttamiseksi. Alkuperäisen suunnitelman mukainen Siporex-rakenne muutettiin työmaa-aikana teräbetonirakenteeksi. Kantavien hirsipalkkien ja niiden päälle tehdyn koolauksen väliseen tilaan asennettiin tarvittavat viemäroinnit sekä vesiputket (kuva 30). Avattu alue suljettiin vanerilla (kuva 31) jonka jälkeen suoritettiin valun valmistelut kuten läpivientien tiivistykset, raudoitukset ja reuna-alueiden irrotuskaistan asennukset. Betonin kuivuttua rakennettiin tilan kevytrakenteiset seinät (kuva 31). Kylpyhuoneet ja WC-tilat rakennettiin peruskorjauksessa poikkeuksellisesti pintarakenteita ja kalusteasennuksia myöten valmiiksi asti.

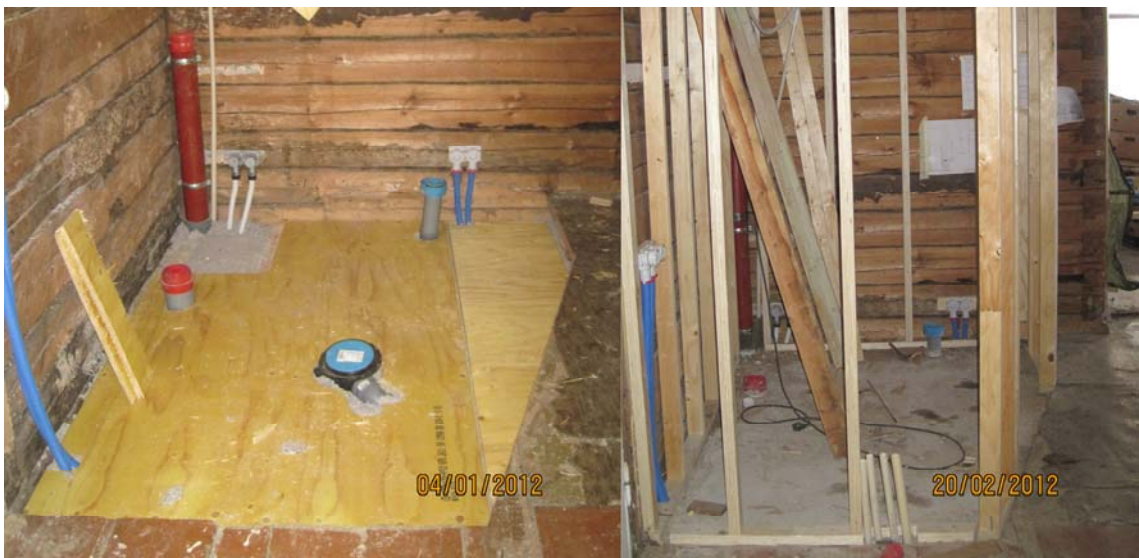
KUVA 31. Kylpyhuoneen rakentamisen seuraavat vaiheet.
