Palvelutalon ja senioritalon LVI-järjestelmien kenttämittauksia ja säästötoimenpiteiden inves- tointikustannuksia

Metropolia Ammattikorkeakoulu

Insinöörityö

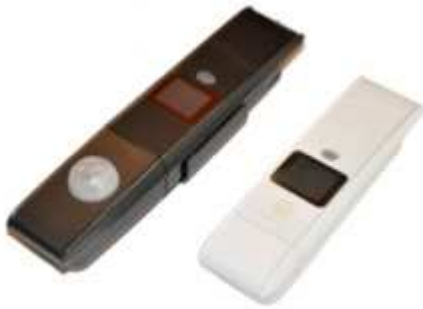
Kuva 9. Wirepas-mittausanturi

Molemmissa kohteissa kiinteisiin ja pitkäaikaisempiin mittauksiin käytettiin langattomia Wirepas-mittausantureita (kuva 9). Mittausantureilla mitattiin molemmissa kohteissa noin viikon ajan sisäilman lämpötiloja, hiilidioksidipitoisuutta sekä suhteellista kosteutta. Mittausanturi tuli sijoittaa kiinni seinään mahdollisimman lähelle oleskeluvyöhykettä.

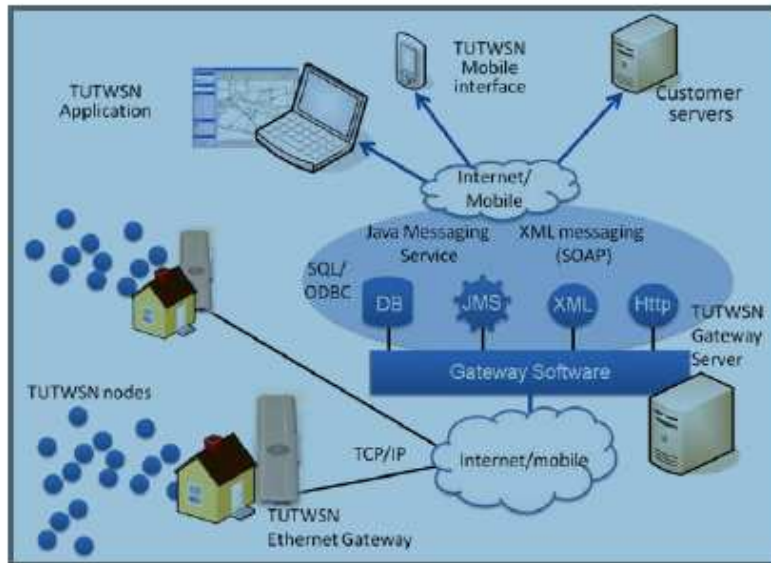
Kuva 10. Wirepas- toimintaverkko [7]

Wirepas-mittausantureista saatavat mittaustiedot voidaan lukea reaaliajassa esimerkiksi matkapuhelimella tai Internetistä. Laitteisto muodostaa langattoman verkon, joka on yhteydessä yhteysnoodin avulla verkkopalvelimelle. Kuvassa 10 on esimerkki verkon toiminnasta. Mittaustiedot välitetään Wirepas-palvelimelle tietojen tallentamista varten. Näitä tietoja voidaan tarkastella usean kuukauden ajalta. Tulokset voidaan ladata omalle koneelle taulukkomuodossa. Wirepas-mittareilla pystytään mittaamaan muun muassa ilman lämpötilaa, hiilidioksidia, ilman suhteellista kosteutta, valoisuutta ja ilmanpaine-eroja. [6, s.1]

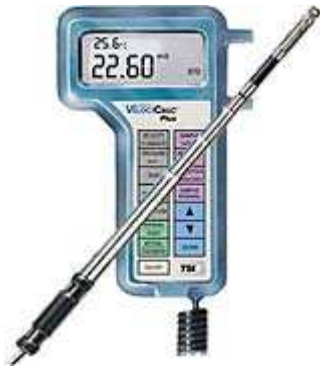
Kuva 11. Ilmavirtamittari, TSI Velocicalc 8386-M

Molemmissa kohteissa mitatut ilmavirrat päätelaitteilta ja liesikuvuilta mitattiin TSI Velocicalc Plus 8386-M -mittarilla (kuva 11). Mittarilla mitattiin päätelaitteilta paine-ero, jonka tarkkuudeksi mittarin valmistaja lupaa ± 1 Pa. Kohteissa noudatettiin standardin SFS 5512 mukaista menetelmää mittausanturille (kuva 12). [9, s. 3, 7.] Suomen rakentamismääräyskokoelman osan D2 mukaan huoneistokohtaiset ilmavirrat saavat vaih-

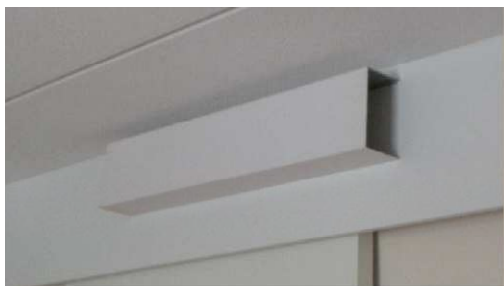
Kuva 13. Tuloilmapäätelaitteen päälle asennettu peltikotelo.

Loppukirissä mittaukset jouduttiin suorittamaan asuntojen ja päätelaitteiden määrän vuoksi useammalla käynnillä 19.3.–11.4.2012 välisenä aikana. Mittauksien yhteydessä ilmeni, että osassa asunnoista tuloilmaventtiilien päälle oli jälkikäteen asennettu erityinen peltikotelo (kuva 13) tuloilmavirran ohjaamista varten.

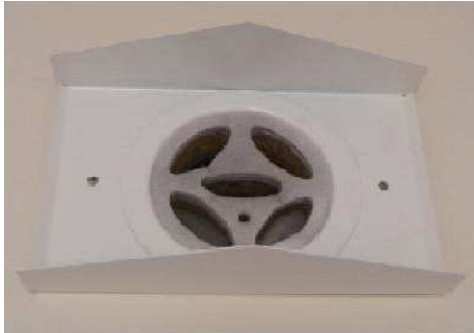
Kuva 14. Äänenvaimennuspatruuna, Parmair

Osaan tuloilmaventtiileistä oli asennettu Parmair-äänenvaimennuspatruunoita (kuva 14), kuten LVI-työselostuksessa on selitetty. Osasta mitatuista tuloilmaventtiileistä tämä kuitenkin puuttui, ja muutama venttiiliin patruunan oli asentanut asukas itse ää-

nen ja vetoisuuden takia. Kohteen tuloilmaventtiilit ovat FläktWoodsin STH-venttiileitä ja poistoilmaventtiilit KSO-venttiileitä. Ilmavirtamittausten yhteydessä mitattiin myös tuloilman lämpötiloja.

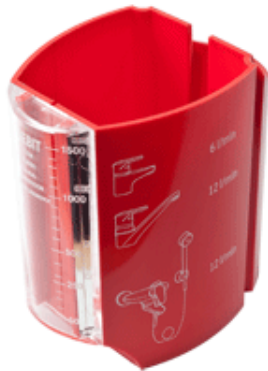
Kuva 15. Vedenvirtaamamittari, Oras

Käyttövesijärjestelmää tarkasteltiin mittaamalla molemmissa kohteissa eri vesipisteiden vedenkulutusta. Mittaukset suoritettiin Oraksen omalla vedenvirtaamamittarilla (kuva 15). Ensiksi virtaamamittari asetetaan hanan alle, minkä jälkeen lasketaan kulhoon vettä: näin mittarissa olevasta asteikosta nähdään hanan virtaama litraa/minuutti. Kohdeissa olevat vesikalusteet olivat Oraksen hanoja.

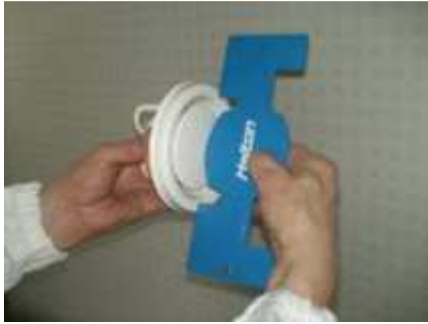
Kuva 16. Venttiilin avauman mittaukseen tarkoitettu mittaustyökalu, Halton. [12.]

Päätelaitteen avauma katsotaan joko tavallisella rullamitalla, jossa mitan millimetrit kertovat venttiin avauman, tai käyttäen vaihtoehtoisesti avauman mittaukseen tarkoitettua Haltonin mittaustyökälua (kuva 16).

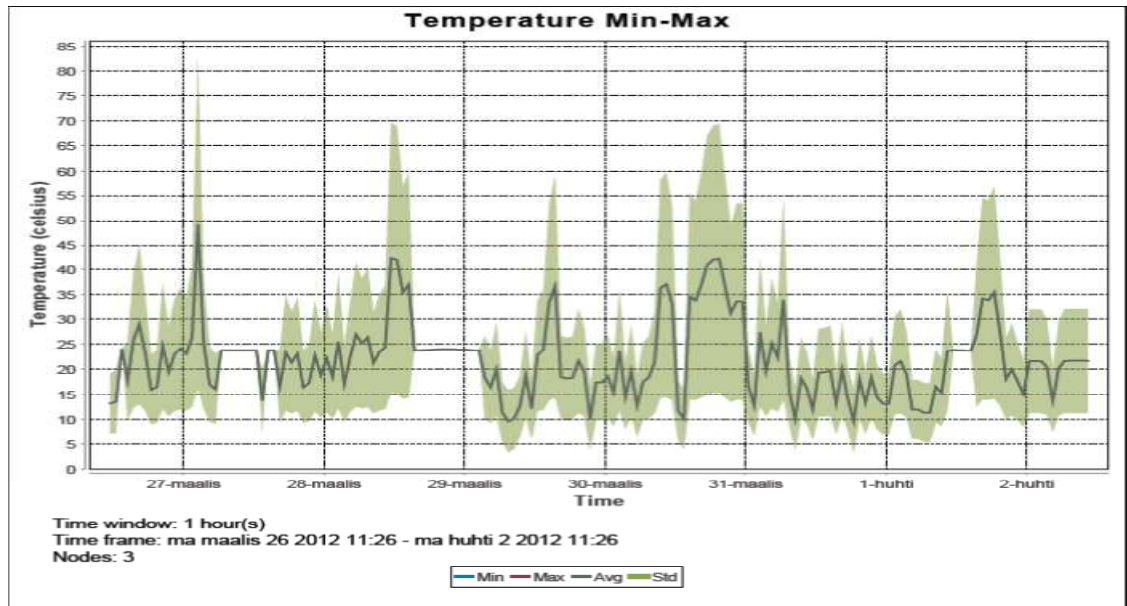
Kuva 18. Yhden huoneiston lämpötilan pitkäaikaisseurantamittaus, Mäntsälä

Lämpötilojen pitkäaikaisseurantamittauksista voitiin todeta, että huoneistojen sisälämpötilat olivat huomattavan korkeita. Joissakin huoneistoissa mittauksilla saaduilla tiedoilla lämpötilavaihtelu oli todella suurta: noin 10 °C:sta noin 40 °C:seen. Kuvasta 18 nähdään erään huoneen lämpötilavaihtelu.

Lämpötilan suureen vaihteluun on saattanut vaikuttaa auringonpaiste lämpötila-anturiin sekä huoneiston tuuletus korkean sisälämpötilan takia. Onnistuneiden sisälämpötilamittauksien tuloksilla huoneistoissa, joissa mittauksen aikana ei ole tuuletettu voidaan todeta huoneistojen sisälämpötila korkeaksi. Kuvassa 19 nähdään tuulettamattoman huoneiston sisälämpötilakäyrä. Käyrästä nähdään, että sisälämpötila pysyy noin 24–25 °C:n lämpötilassa.

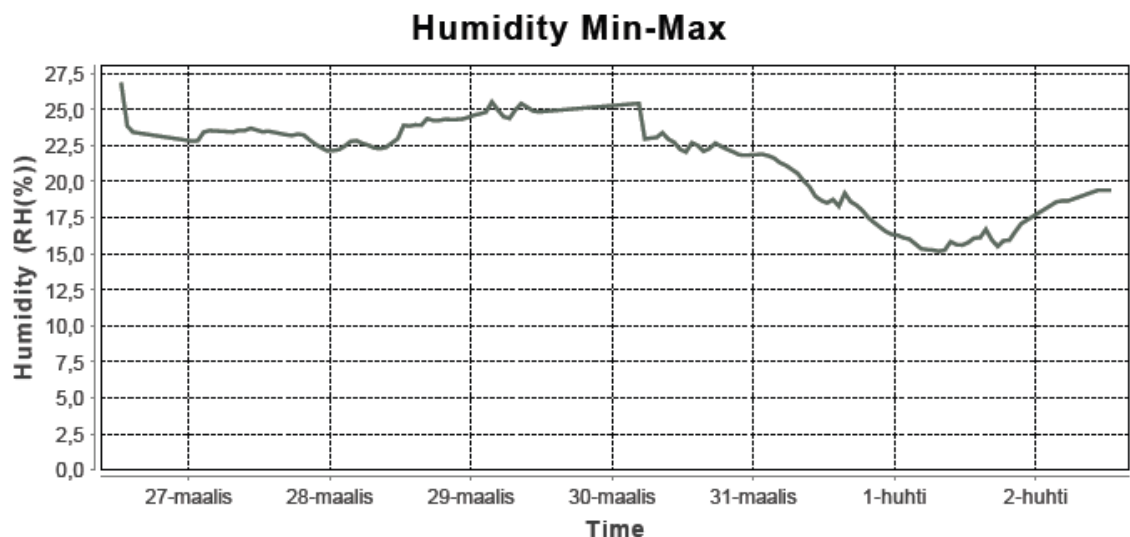
Kuva 21. Suhteellisen kosteuden mittaus, Mäntsälä

Asumisterveysohjeen 2003 mukaan ilman suhteellisen kosteuden tulisi olla noin 20–60 %. Mikäli muut asumisen terveydelliset edellytykset täyttyvät, näistä arvoista poikkeamista ei pidetä terveyshaittana. Huoneilman kostuttamista tulisi aina välttää. [14, s. 16] Suhteellisen kosteuden mittaus suoritettiin vain yhdestä huoneistosta. Huoneiston suhteellinen kosteus pysyi asumisterveysoppaan suositusten alarajoissa (kuva 21).
