# MIKKELIN SEUDUN POHJAPATOJEN TOIMIVUUSTARKASTELU

Opinnäytetyö

Tutkintonimike	Insinööri
Tekijä	Taru Virtanen
Työn nimi	Mikkelin seudun pohjapatojen toimivuustarkastelu
Toimeksiantaja	Etelä-Savon ELY-keskus
Vuosi	2022
Sivut	35 sivua
Työn ohjaajat	Juho Rajala ja Tarmo Muuri

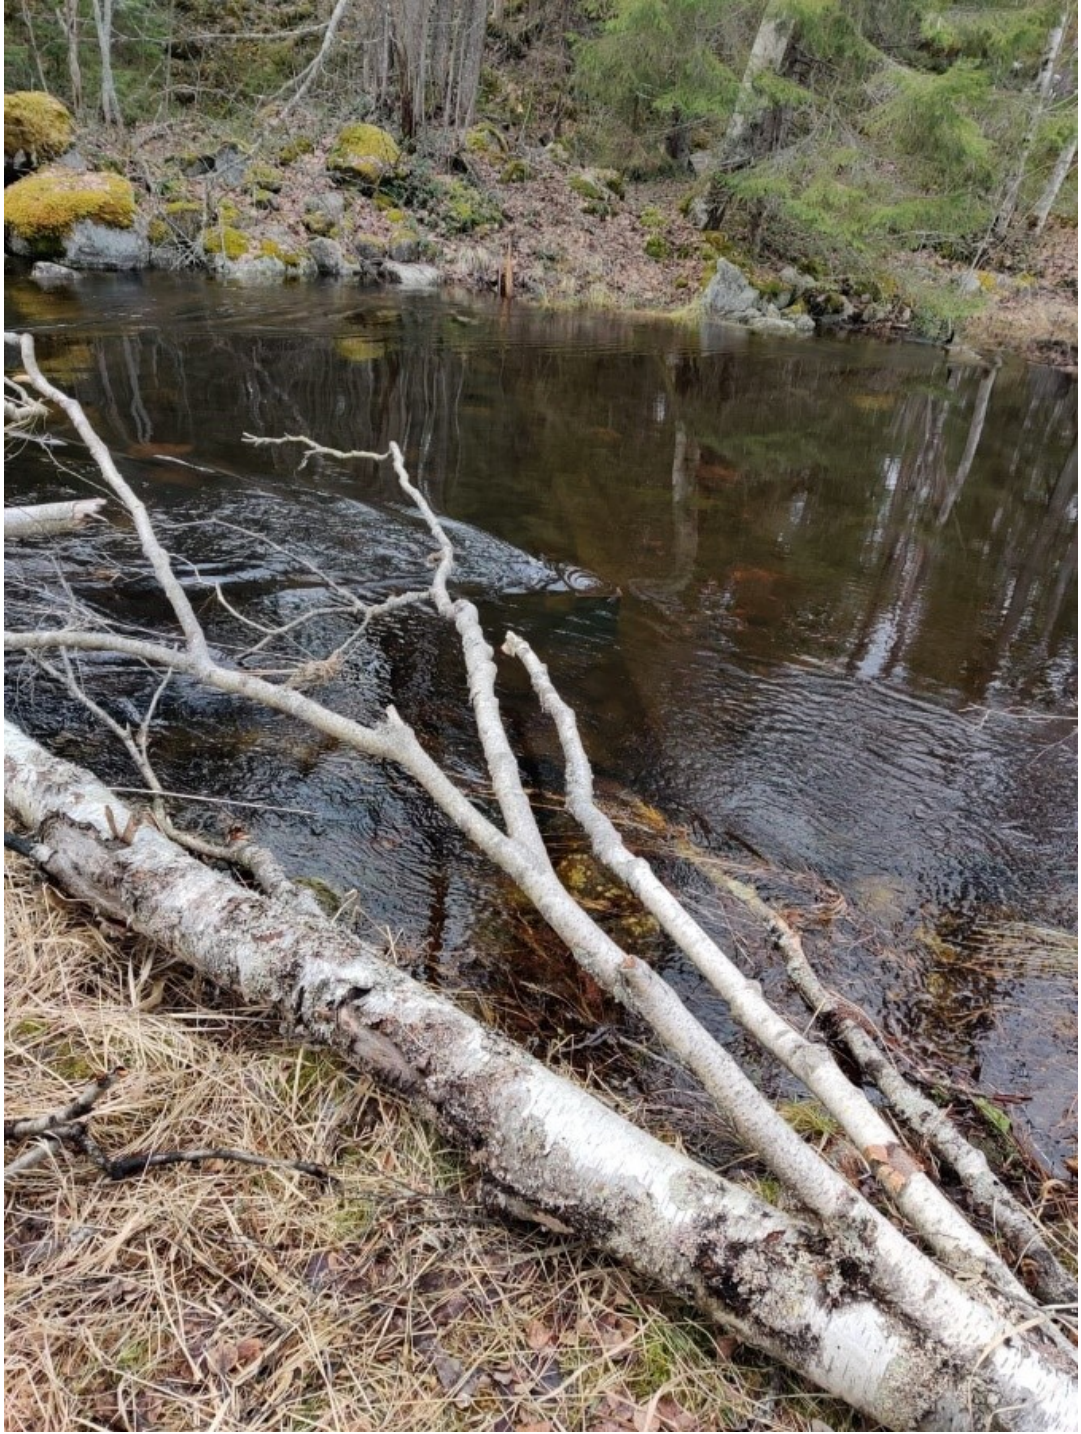
Kuva 2. Malloksen pohjapato toukokuussa 2021 ylivesiaikaan.

Virtaama mitattiin käynnin lopuksi padolta siivikkomittauksena. Mittaus suoritettiin kahlaamalla vesistöissä. Mittausvertikaaleja oli 30 cm välein, eli yhteensä 27 vertikaalia 8,8 metrin levyisessä uomassa. Mittaus suoritettiin kahdessa eri vedensyvyydessä, 10 cm pinnan alapuolella ja 10 cm pohjan yläpuolella. Virtaamamittauksessa ohjeena käytettiin Suomen Ympäristökeskuksen toimintakäsikirjaa hydrologisiin mittauksiin, jossa on annettu ohjeet vertikaalien ja syvyyksien määriin uoman leveyden ja vedensyvyyden mukaisesti (SYKE 2020). Kuvissa 2. ja 3. on kuvattu Malloksen pohjapato ennen virtaamamittausta.

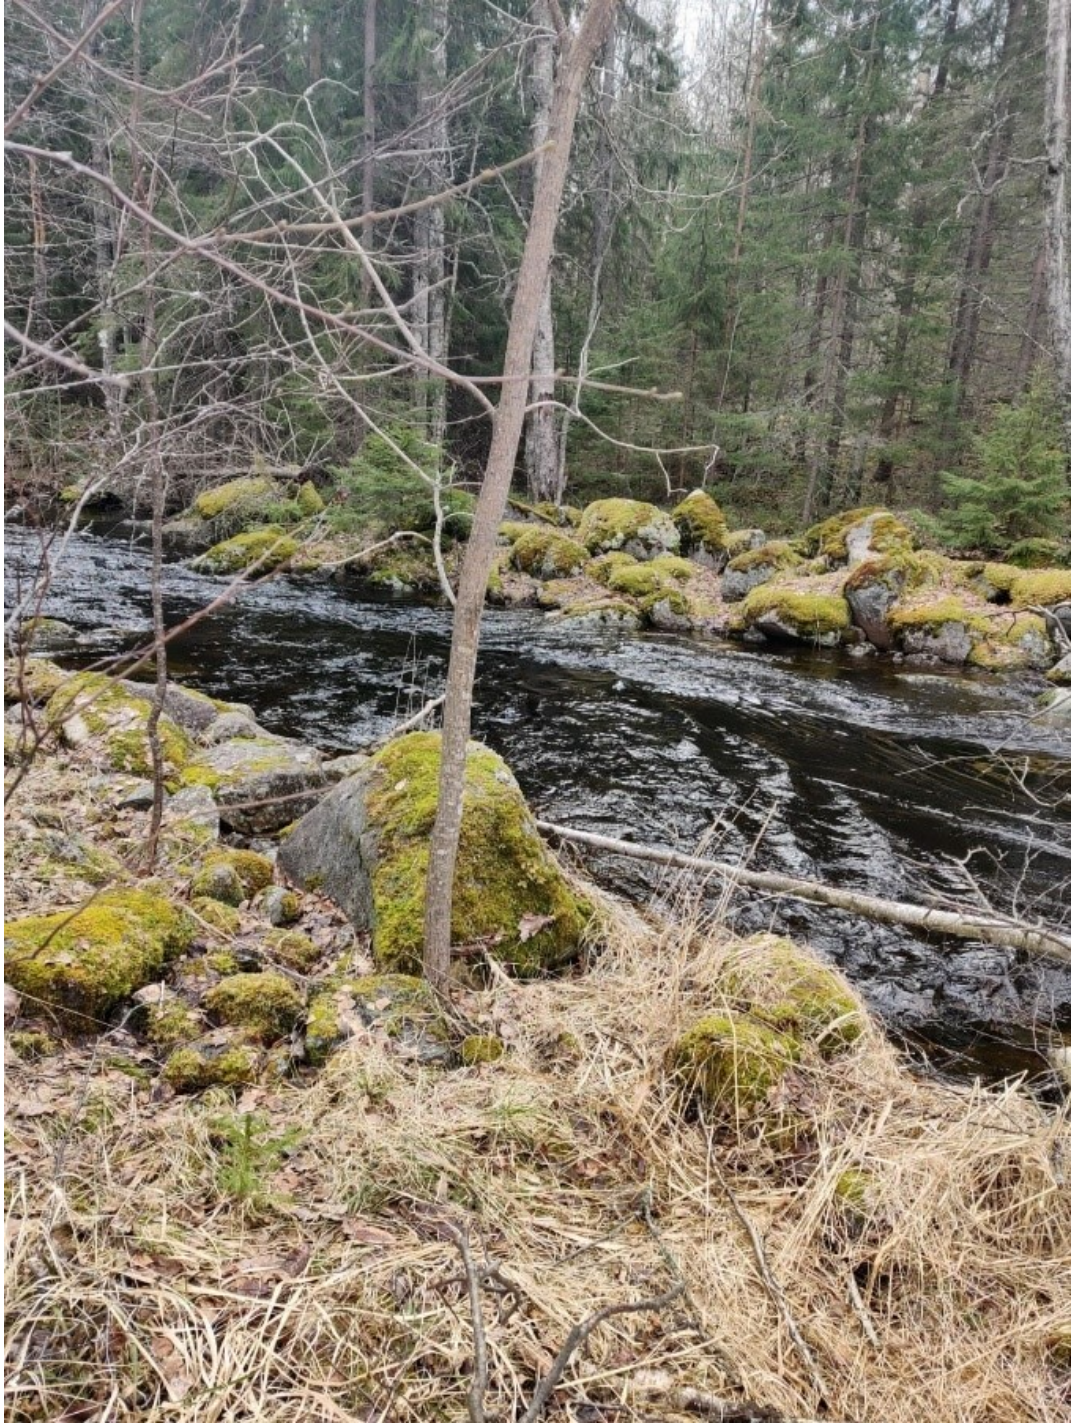
Kuva 3. Malloksen koskea toukokuussa 2021 ylivesiaikaan.

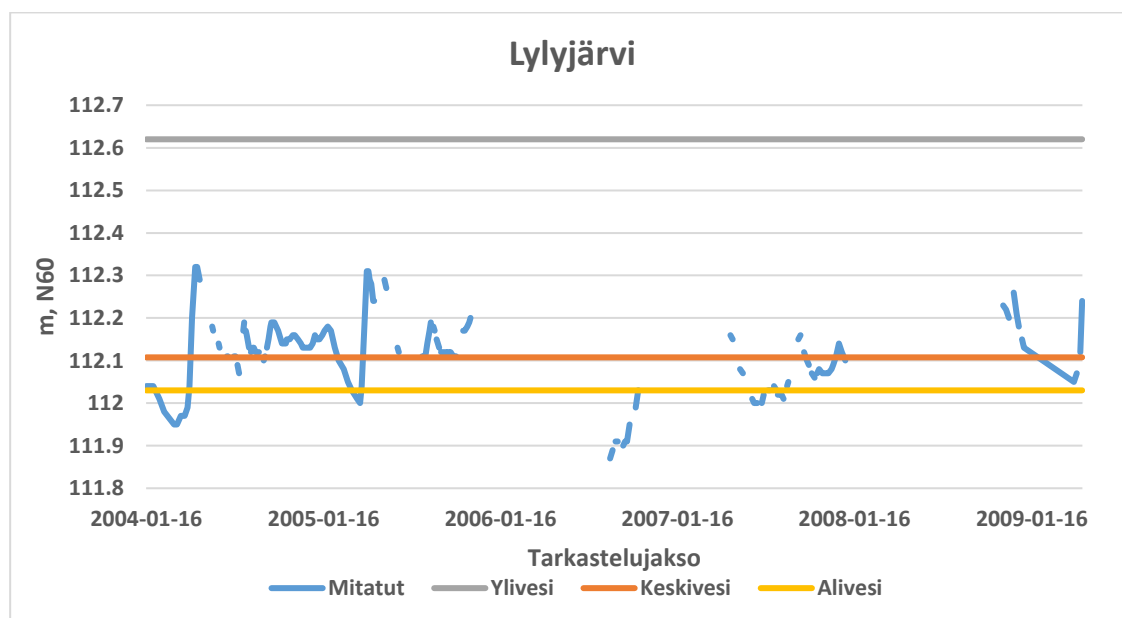
Lylyjärven havainnot jäävät valitettavan katkonaisiksi mittausten puutteen vuoksi. Keskivesikäyrän voidaan olettaa osuvan näiden mittausten keskelle. Ylivesikäyrä näyttää jäävän havaintojen yläpuolelle. (kuva 7)

Kuva 7. Lylyjärven pohjapadon vedenkorkeudet vuosina 2004–2009 ja lupaehtojen vedenkorkeuksien arviot

Arvio ylivedestä on suurempi, kuin mitattu tulos. Myös alivedenkorkeus on arviota pienempi. Keskivedenkorkeudet vastaavat toisiaan. (taulukko 7.)

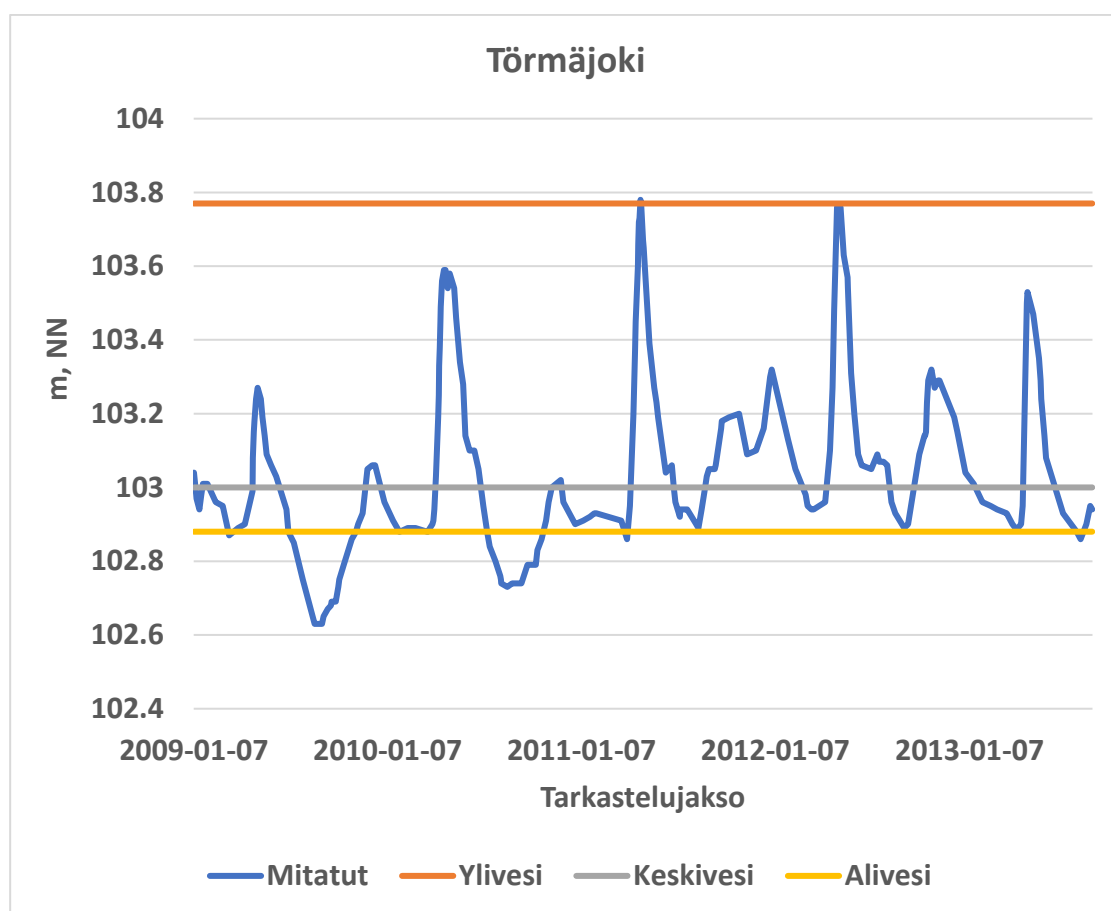
Törmäjoen havainnot näyttävän toistuvan samanlaisina 2010 alkaen. Havainnot käyvät vuosittain ylivesikäyrän kohdalla ja myös laskevat alivesikäyrän luo tai sen tuntumaan vuosittain. Vuosina 2009 ja 2010 havainnot laskevat alivesikäyrän alapuolelle huomattavasti. Vuonna 2009 vedenkorkeus laskee keskimäärin 17 cm ja vuonna 2010 10 cm alle aliveden. Ylivedenkorkeuslukema kuitenkin on lähellä ylärajaansa, joten padon korottamista ei voida toteuttaa, sillä se johtaisi yliveden ylitykseen. Pato ei siis kokonaisuudessa toimi laskelmien mukaisesti. (kuva 10)

Kuva 10. Törmäjoen pohjapadon vedenkorkeudet vuosina 2009–2013 ja lupaheitojen vedenkorkeuksien arviot.

Ylivedenkorkeus vastaa arviota siitä. Alivedenkorkeudessa on eroa, mitattu alivesi on pienempi, kuin arvio. Myös keskivedenkorkeus on suurempi, kuin arvio siitä. (taulukko 10.)
