**Jätevesiverkoston
kunnassa**

vuotovesiselvitys

Lemin

Opinnäytetyö 2013

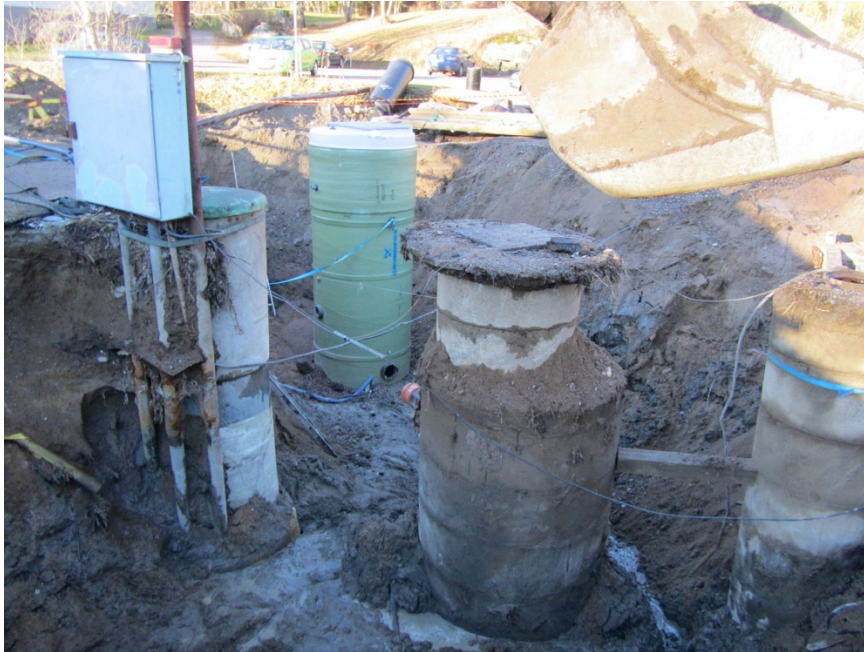
Jätevesipumppaamoita on kaikkiaan 15 kappaletta, jotka ovat lujitemuovista tehtyjä pakettipumppaamoita (KUVA 4). Kukin jätevesipumppaamo on varustettu kahdella Sarlinin pysty-asennossa olevalla keskipakopumpulla, jolloin toimintavarmuutta saadaan parannettua. Yksittäinen pumppu rasittuisi käytössä enemmän ja toisen pumpun rikkoutuessa voidaan pumppaus hoitaa hetkellisesti huollon ajan yksittäisellä pumpulla.

KUVA 4. KUUKANNIEMI 2 jätevesipumppaamon vaihtotyö, kuvan vasemmassa laidassa vanha ja uusi pumppaamo. (Henkilökohtainen tiedonanto, 2013)

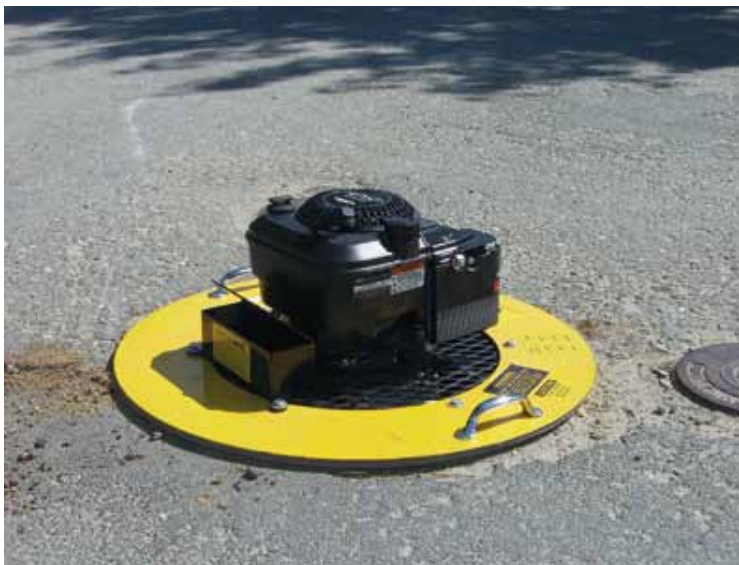
Savukoemenetelmässä viemäriverkoston puhalletaan ihmisille ja ympäristölle vaaratonta savua savupuhaltimella tarkastuskaivon kautta (KUVA 6). Savu kulkeutuu putkistossa, kunnes se pääsee purkautumaan jostain kautta ulos, ilmaisten samalla vuotokohtan (KUVA 7). Menetelmän tarkoituksena on paikallistaa tarkka vuotokohta viemäriverkostossa ja samalla menetelmällä saadaan myös paikallistettua mahdollisia virheellisiä liitoksia, joita ovat sadeveden tai salaojien liitokset viemäriverkoston. Savukoe voi paljastaa tonttiliitoksiin johtuessaan myös kiinteistön sisäisiä vuotoja. Haittana saattaa olla savun johtuminen myös huoneisiin, jos kiinteistön vesilukot ovat päässeet kuivamaan.

KUVA 6. Savupuhallin (FCG, savukoe)

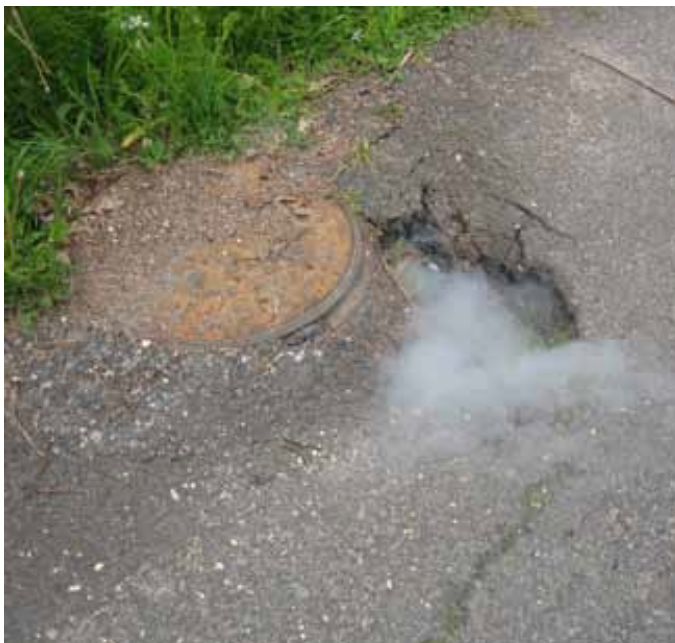
KUVA 7. Vuotava jätevesiviemärin tarkastuskaivo (Savukoe-esite, FCG)

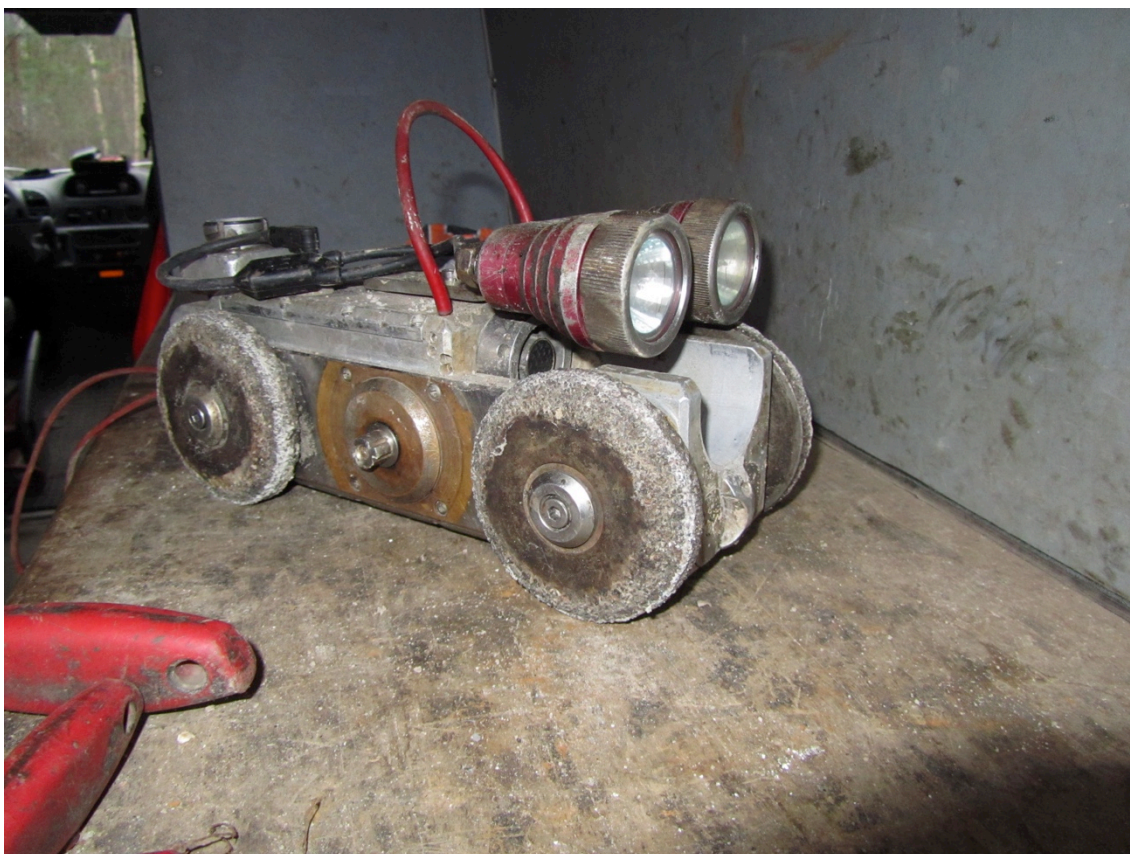
Tutkittavien putkistojen suuren vaihtelun vuoksi myös kuvauslaitteita on tehty useita erilaisia. Pienimmät kuvauslaitteet ovat työnnettäviä ns. käärmekameroita, kun taas isommissa putkistoissa voidaan käyttää moottoroituja robottikameroita (KUVA 8).

KUVA 8. Ipek robottikamera (Henkilökohtainen tiedonanto 2013)

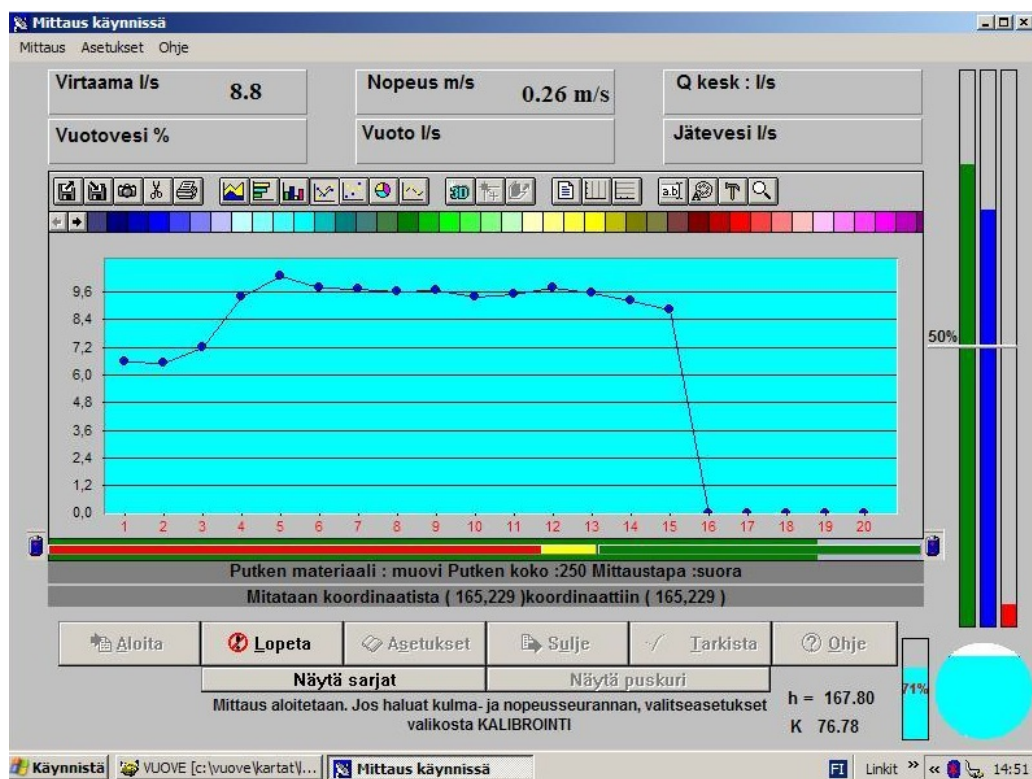
KUVA 9. Hakakadun virtaamamittaus (Vuove-Insinöörit Oy 2013)

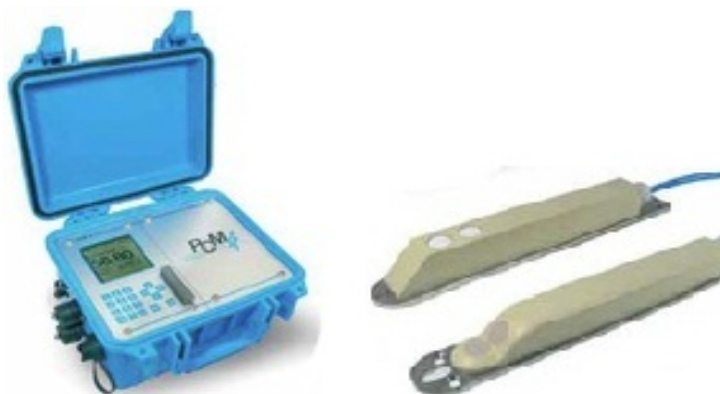
Laajempaa aluetta tutkiessa virtausmittauksia täytyy suorittaa useita, jotta saadaan kartoitettua eri verkoston osuuksilta tulevia virtauksia. Useiden mittausten suorittaminen on aikaa vievää, koska tietoja tulisi saada yöajalta. Tutkintaa suorittaessa tulisi hyödyntää useampaa mittalaitetta (KUVA 10), jotta työ saataisiin suoritettua mahdollisimman tehokkaasti. (Labkotec 2013; FCG 2013.)

KUVA 10. Virtausmittari (PCM4-esite, Labkotec 2013)

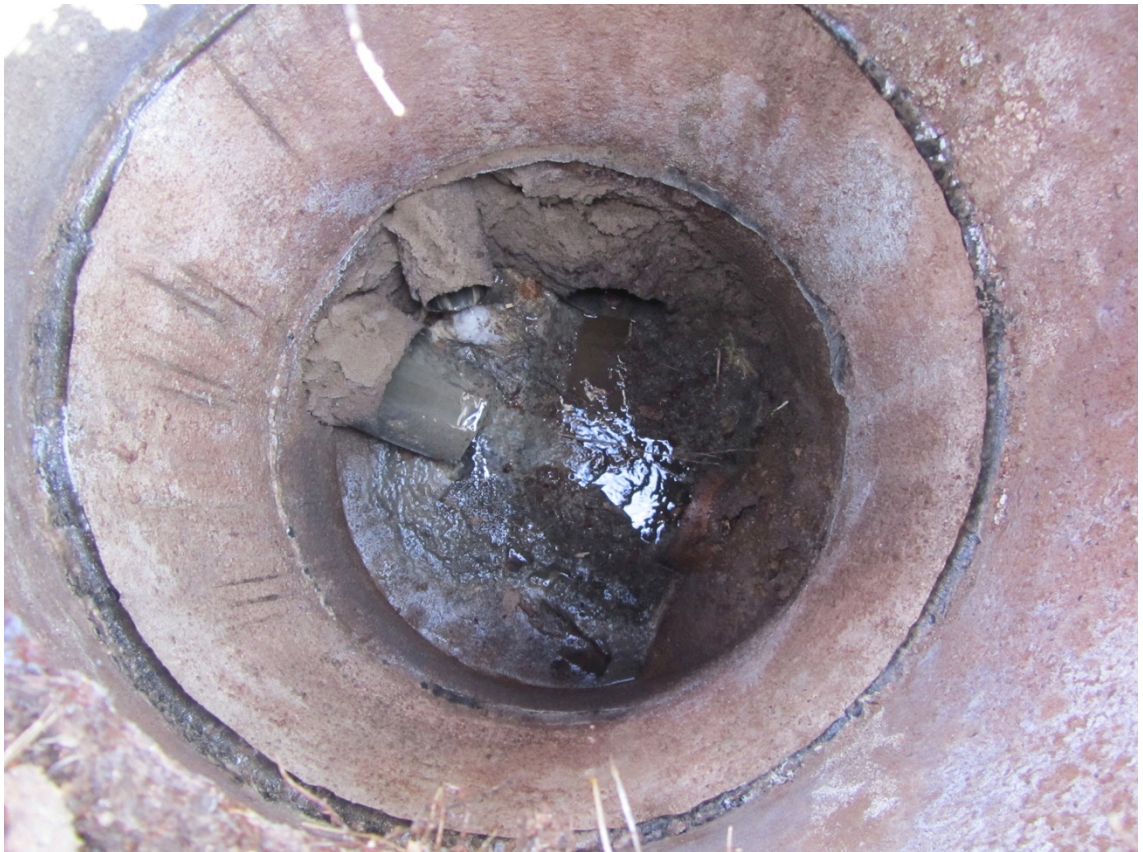
Yhtenä suurena ongelmana alueella pidettiin myös usean tarkastuskaivon vuotavuutta betonirenkaiden saumasta ja huolettomasti tehtyjen tonttiliitosten juuresta. Putkikaivannoissa olevien vesien tunkeutuessa tarkastuskaivoon ne saattavat myös kuljettaa mukanaan ympäröivää maa-ainesta (Kuva 11), joka voi aiheuttaa tukoksen ja siten viemäritulvan.

KUVA 11. Maa-ainesta Niemeläntien tarkastuskaivossa (Henkilökohtainen tiedonanto 2013)

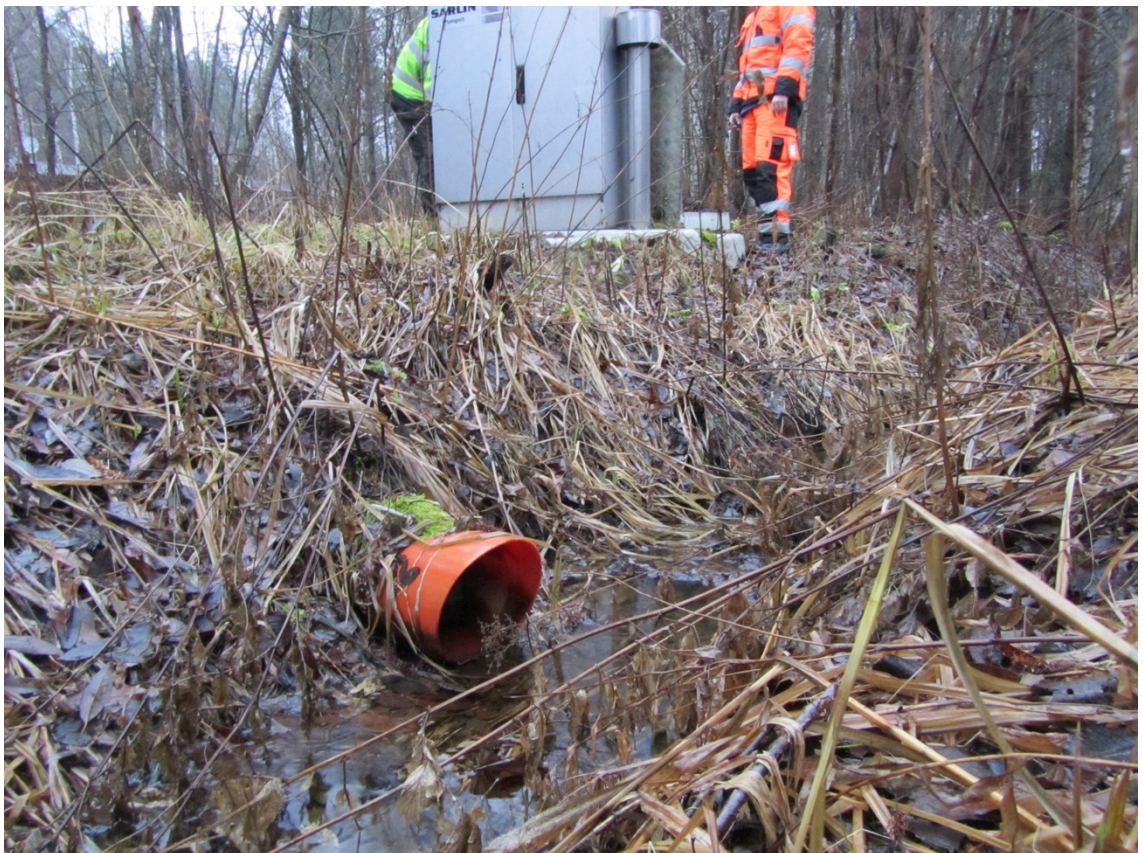
Tutkimusten aikana tarkastuskaivojen lisäksi muissa jätevesiverkoston varusteissa havaittiin myös rakenteellisia ongelmia, joiden ratkaisuun tarvittaisiin jatkotutkimuksia ja yksityiskohtaisia korjaussuunnitelmia. Yhtenä havaittuna ongelmana pidettiin ylivuotoputkien sijaintia, koska niiden kautta ojissa oleva vesi voi päästä suoraan verkostoon, jos vedenpinta nousee sulamisvesien aikaan (KUVA 12).

KUVA 12. Välikankaan jätevesipumppaamon ylivuotoputki, ojan vedenpinta ylivuotoputken tasossa. (Henkilökohtainen tiedonanto 2013)

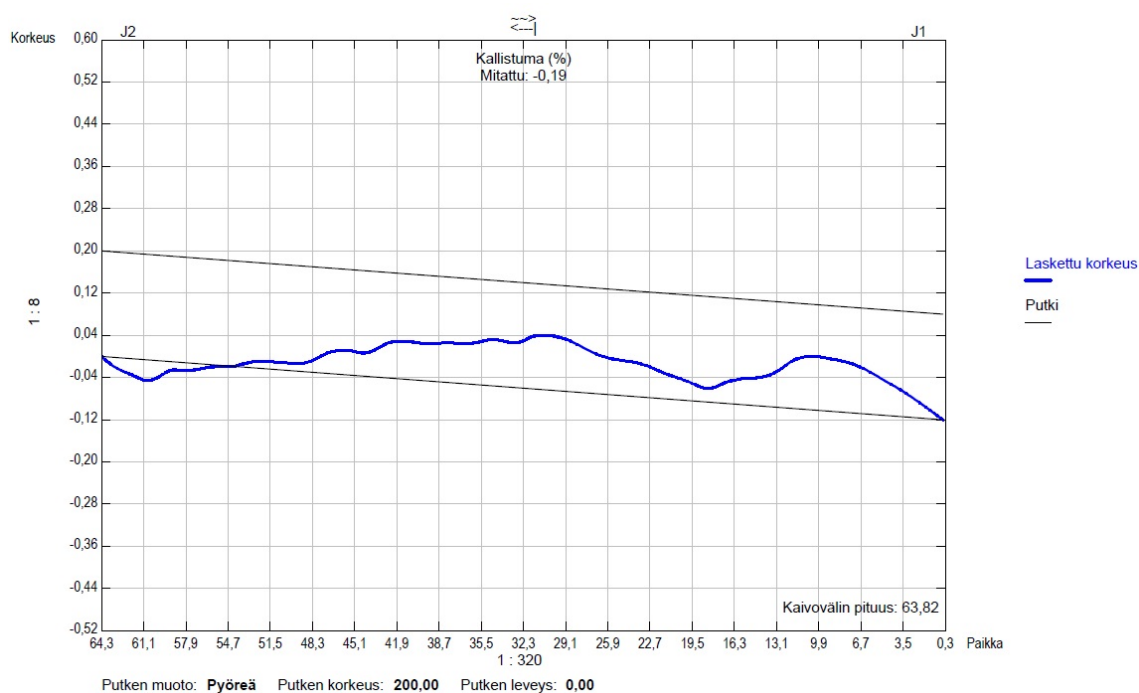
Kuvattavan kohteen neljän tarkastuskaivon todettiin muodostavan monimutkaisen rakenteen, joka olisi voitu tehdä alun perin yhtä tarkastuskaivoa käyttäen. Samalla johdettujen viemäriputkien kaltevuudessa ja rakenteessa havaittiin ongelmia. Putkien ympärystyöissä käytetty, luultavasti kivinen maa-aines oli aiheuttanut pistemäisiä muodonmuutoksia putkessa ilman havaittavia rikkoutumia. Viettoviemäriin pituuskaltevuudessa havaittiin myös ongelmia viemäriin viettäessä ajoittain huomattavan paljon väärään suuntaan (KUVIO 3), minkä huomattiin vaikuttavan putken toimintaan keräten kiintoainesta putken pohjalle.

KAAVIO 4. Reinkorvenkadun viettoviemäriin kaltevuus (Eerola-yhtiöt Oy 2013)

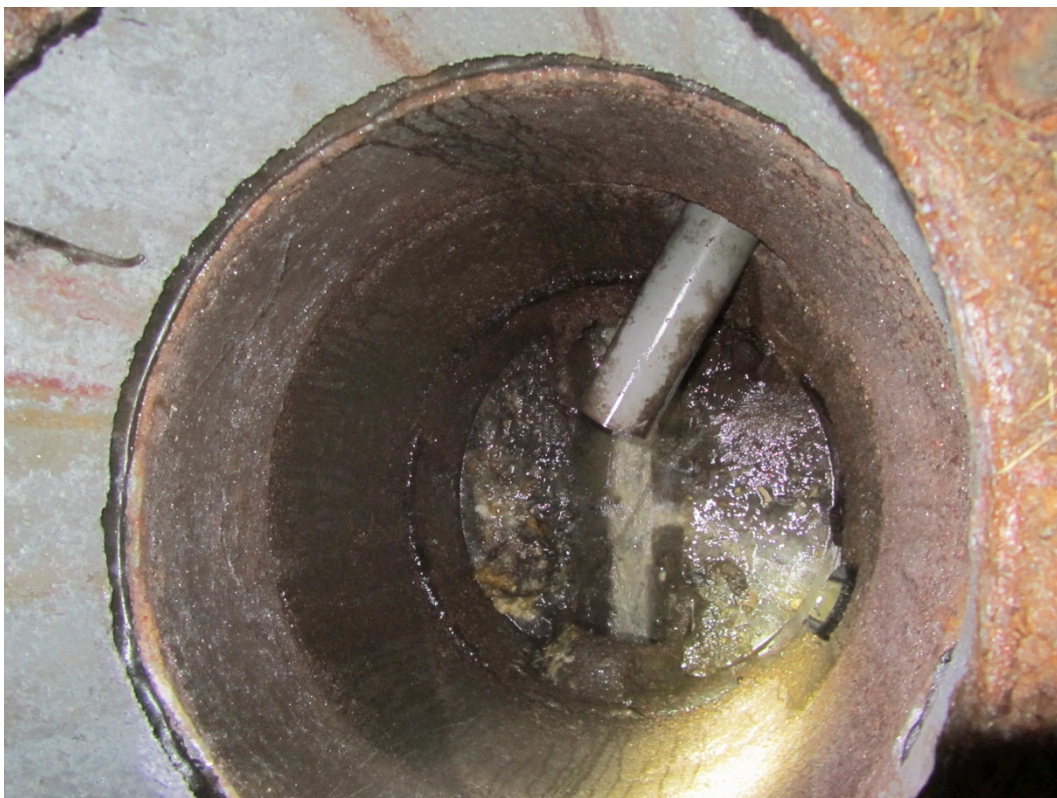
Suntionlahden alueen jälkeen siirryttiin mittaamaan Mikonlahden alueen vuotovesien osuuksia. Alun perin mittauspisteitä oli suunniteltu vain kaksi, mutta mittaustulosten johdattamana päätettiin Papinkatua tutkia tarkemmin. Papinkadun suunnalta tulevien vuotovesien virtaamaksi saatiin 0,81 l/s, joka vastaisi virtaaman pysyessä koko ajan samana vuositasolla noin 25 500 m³ vuotovettä. Samaisen kadun lähes kaikki tarkastuskaivot vuotavat todella paljon betonirenkaiden saumoista, kuin myös kiinteistöjen jätevesiputkien ympäriltä (KUVA 15). Yhdessä tarkastuskaivossa havaittiin salaojaputki sekä kaksi putkea, joista ei ollut tietoa. Toisesta tuntemattomasta putkesta vuoti 100 % vuotovettä, jonka arvioitiin mittausten perusteella olevan lähes puhtaampaa ja kylmempää kuin vesijohtoverkoston talousveden. Mikonlahden alueen mittausten yhteydessä vuotovesiä havaittiin paljon myös yhdessä Alakujan verkostonosan tarkastuskaivossa, jossa Riihitien suunnalta tulevan muoviputken ympäriltä tuli paljon vettä.

KUVA 15. Papinkadun kaivo, renkaiden saumoista ja tonttiliittymien ympäröivästä vuotava tarkistuskaivo (Henkilökohtainen tiedonanto 2013)

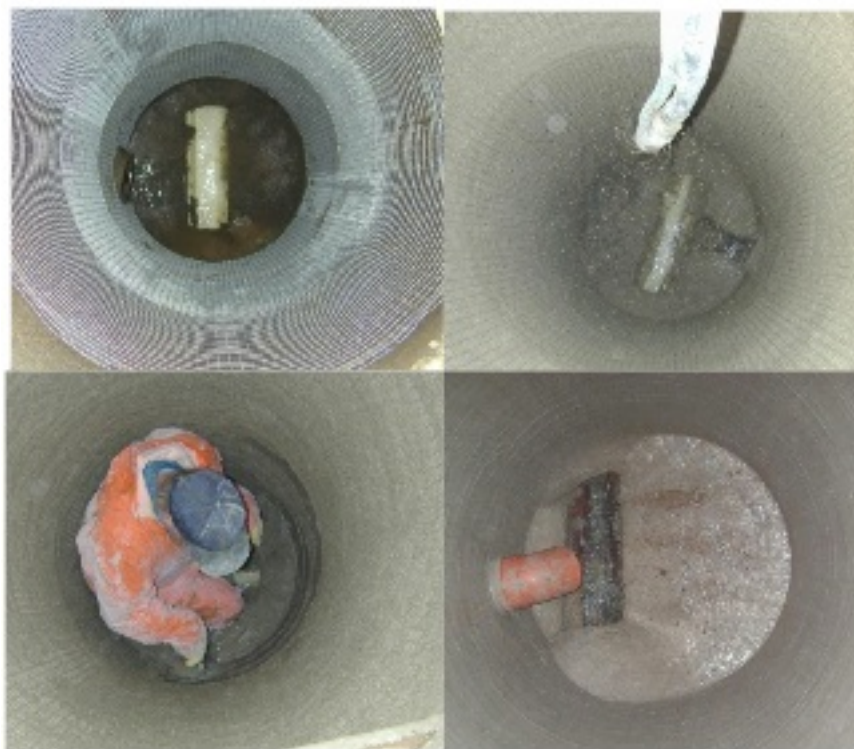
Syöpyneiden ja vuotavien betonikaivojen saneeraus voidaan tehdä kaivon sisäpuolen ruiskubetonoinnilla. Kyseinen menetelmä soveltuu betonikaivoihin, koska se vie ainoastaan raudoituksen ja sementtilaastin vaatiman tilan kaivon sisäpuolelta. Ensiksi vuotokohdat täytetään injektoimalla, jonka jälkeen asennetaan tarvittaessa teräsverkko ennen sementtilaastin ruiskuttamista. Ruiskubetonoinnin jälkeen sementtilaastikerros tasoitetaan ja muotoillaan poistaen samalla ylimääräinen sementtilaasti (Kuva 23). (RIL 124-2 2004, 666; Putkistojen kaivamattomat saneerausmenetelmät, FiSTT 2010.)

Kuva 23. Kaivon ruiskubetonointi (Putkistojen kaivamattomat saneerausmenetelmät, FiSTT 2010)
