Simulatorstest av COLREG regel 17

Examensarbete för Sjökapten (YH)-examen

Utbildning i Sjöfart

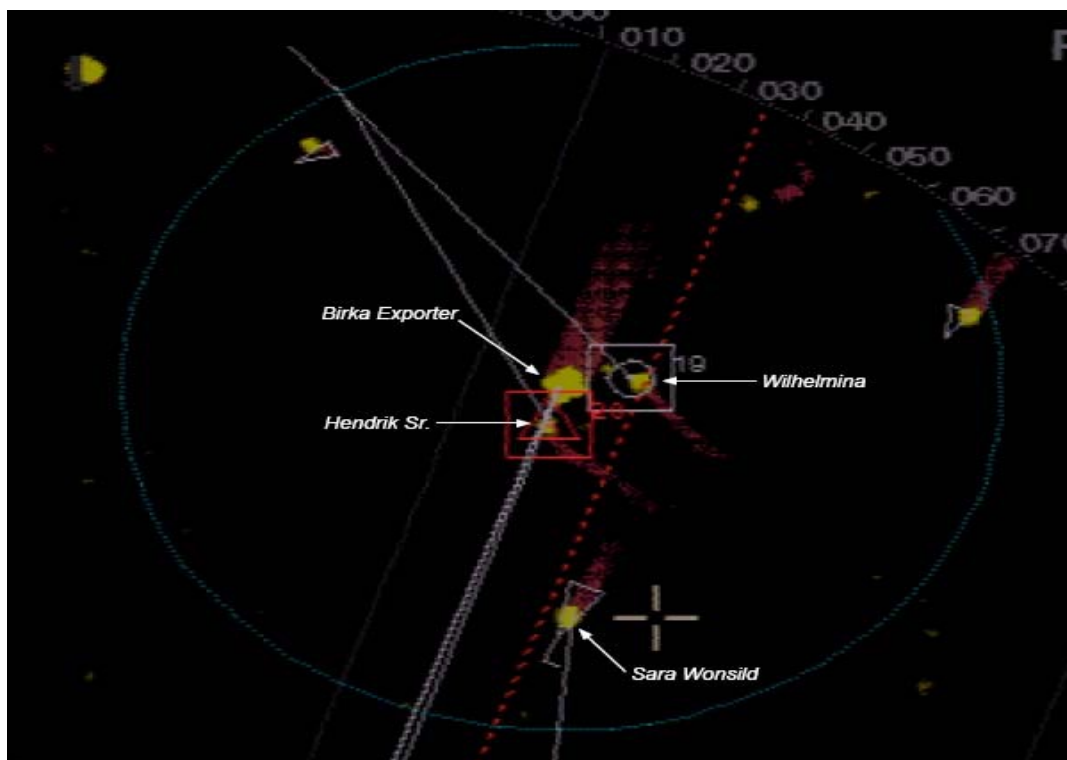
Figur1. m/s Birka Exporters radar bild vid kollisionen. (Olycksutredningscentralen, 2008)

f/v Hendrik Senior var på väg ut från Harlingen i Holland till sina fiskevatten ute på Nordsjön då hon korsade Vlieland Traffic separation scheme med en ungefärlig väst nordvästlig kurs. M/s Birka Exporter var samtidigt på väg söderut i samma trafikseparation på en resa från Finland till Antwerpen med en ungefärlig syd-västlig kurs. Fast det var mörkt hade båda fartygen sätt varandra först via radar och senare också visuellt. F/v Hendrik senior var helt klart det väjningsskyldiga fartyget i situationen och det vakthavande befälet hade sätt m/s Birka Exporter, men hade inte vidtagit tydliga åtgärder i god tid för att undvika kollision. I stället gjorde vaktbefälet två girar mot styrbord med en sammanlagd kursändring på 60 grader rätt emot det sydgående fartyget. M/s Birka Exporter var icke väjningsskyldig och höll därmed sin kurs och fart, men hon vidtog inte i slutändan de åtgärder som hon borde ha gjort för att enligt COLREG undvika kollision. Av det här kan man bedöma att den undanmanöver som f/v Hendrik Senior tog var för liten och den gjordes allt för sent.

Båda fartygen bröt mot COLREG och resultatet var att två väl utrustade fartyg sammanstötte på öppet hav vid goda väderleksförhållanden. Orsaker till detta var att befälen på respektive fartyg inte använde fartygets navigationsutrustning till dess fulla kapacitet och utkik saknades också på båda fartygens kommandobryggor. Båda fartygen fick omfattande skador på respektive bog. M/s Birka Exporter gick för egen maskin till Amsterdam för reparation. F/v Hendrik Senior fick så omfattande skador att det senare

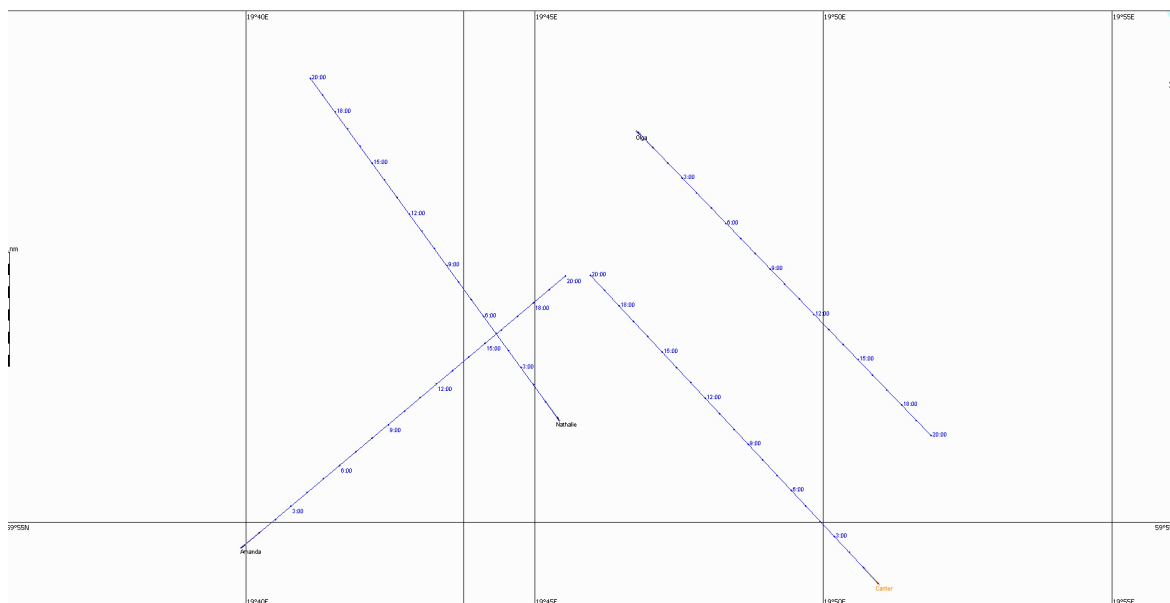
Figur 3. Startsituationen. (Aboa Mare, 2014)

Övningen kördes på öppen sjö mitt ute på Ålands hav, för att ta bort risken för störande objekt i form av öar eller grynnor. Övningen utfördes i dagsljus och med god sikt. Utgångsläget var det att det egna fartyget m/s Amanda hade en nordgående kurs. Det fanns ett antal fartyg på nord och sydgående kurser som inte ingick i övningen. Dessa var placerade i övningen så att försökspersonen fick en bild av vilken som var rådande riktning för det allmänna trafikflödet på detta havsområde. Efter en stund kom det in på radarbilden ett fartyg som kom rakt från babord med CPA 0NM (Closest Point of Approach) och som inte vidtog några åtgärder för att undvika kollision. Idén med hela testet var att se hur försökspersonen reagerar i denna trafiksituation och vilka åtgärder försökspersonen tar för att undvika kollision.

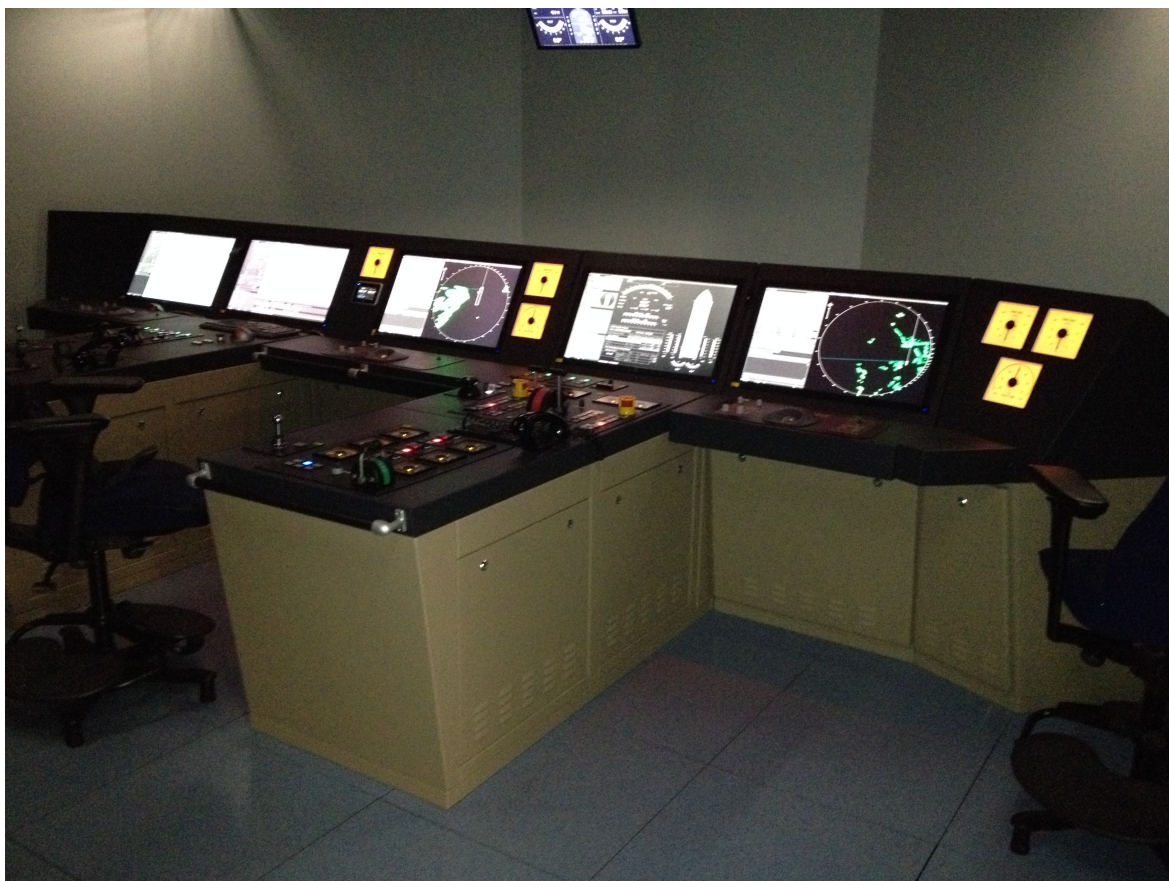
Figur 4. Simulator H, Aboa Mare simulatorcenter. (Foto; Kristian Donner, 2015)

Simulatorövningen kördes på brygga H även kallad ”Platinum bryggan” i Aboa Mares simulatorcenter i Åbo. Det är en av de modernaste simulatorerna som finns i anläggningen och är en kopia av kommandobryggan på Viking Lines fartyg m/s Viking Grace. På grund av detta är utrustningen på bryggan högklassig.

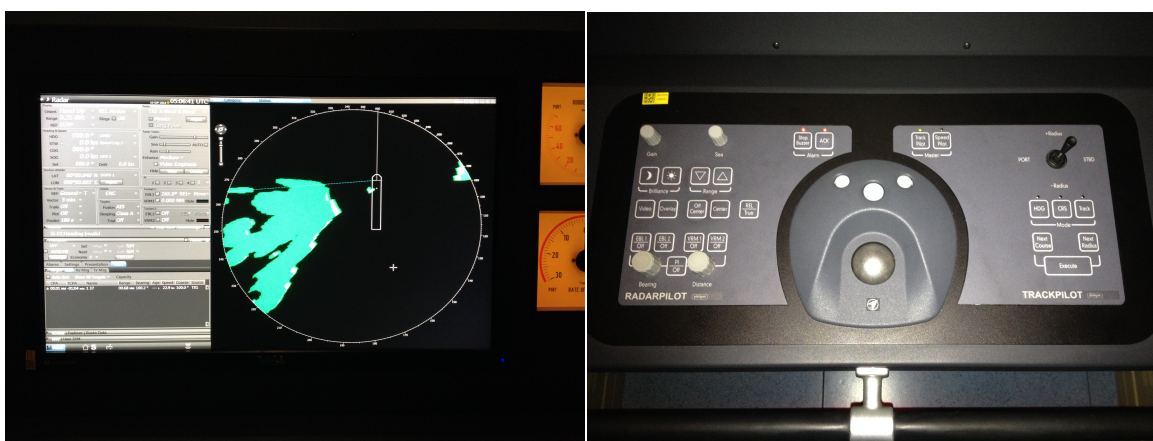
Radarn som användes i övningen är av märket Sam Electronics Trackpilot Platinum. Det är ett integrerat radarsystem med ARPA -radar som har ett elektroniskt sjökort som botten. AIS mål är även synliga direkt på radar bilden.

Figur. 5 Radarskärmen och tangentbordet på Brygga H. (Foto; Kristian Donner)

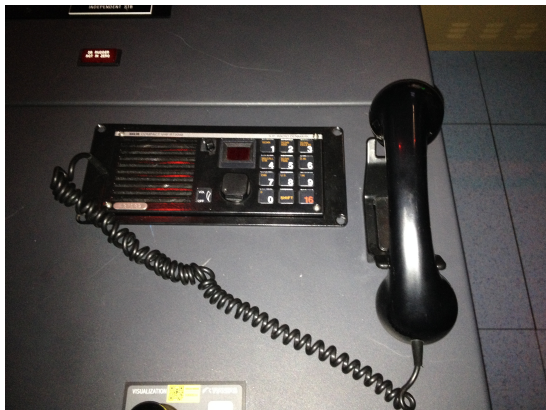
Försökspersonerna hade en VHF av märke Sailor och modell Sailor Compact VHF RT 2048. I övningen användes kanalerna 13 och 73 som allmän nödkanal: Kanalerna valdes för att eliminera risken för att vår radiodiskussion skulle läcka ut från simulatorns system och störa sjöfartens radiotrafik.

Figur 6. VHF på brygga H. (Foto; Kristian Donner, 2015)

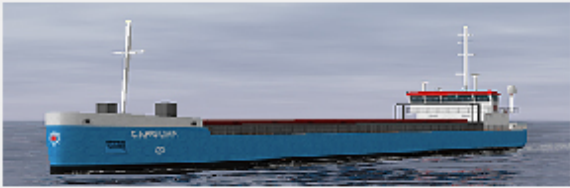
Vessel type	River-sea ship 9 (Dis. 3787t)
Type of engine	Medium Speed Diesel (1 x 954 kW)	Displacement	3787.0 t
Type of propeller	CPP	Max speed	11.0 knt
Thruster bow	Yes	Dimensions	
Thruster stern	None	Length	82.5 m
		Breadth	12.5 m
		Bow draft	4.3 m
		Stern draft	4.3 m
		Height of eye	9 m

Figur 7. Fartygs information. (Aboa Mare, 2014)

Fartyget som användes i simulatortestet är av typen litet torrlastfartyg som är 82,5m långt och har ett displacement på 3 787,0 ton (Aboa Mare, 2014). Toppfarten är 11 knop som också var farten vid starten av simulatortestet. Detta valdes som en passande fartygstyp på grund av att det finns ett antal sådana fartyg i Finska handelsflottan och många seglar sina första pass som styrman på liknande fartyg.

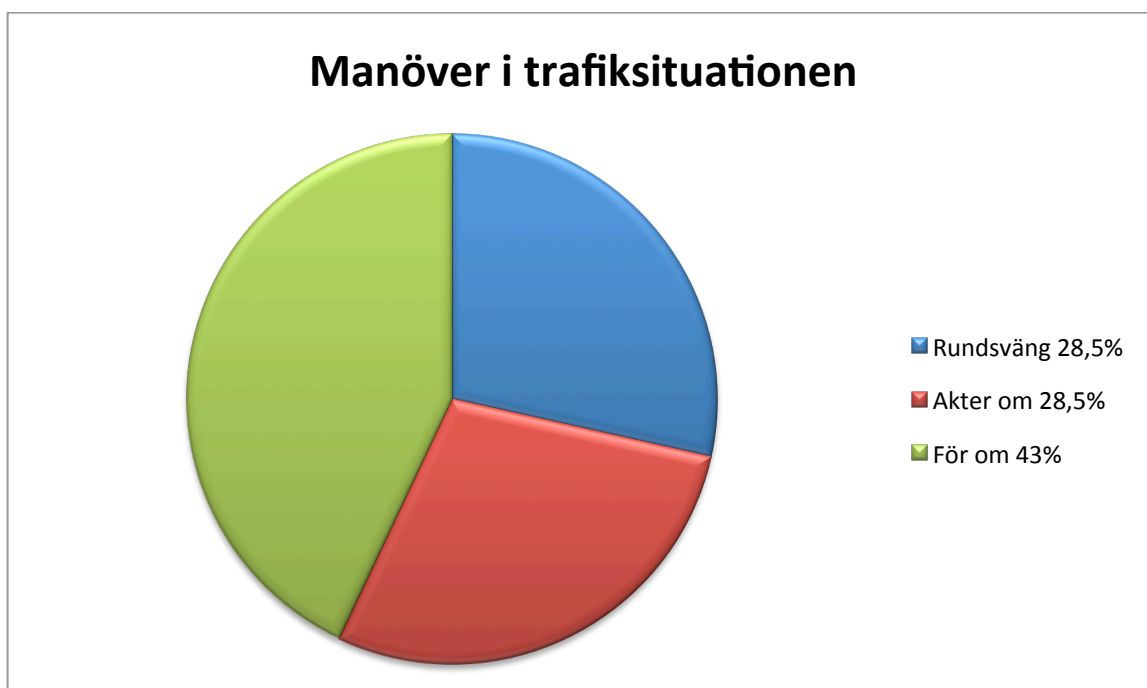
Tabell 1. Fördelning på olika lösningar i simulatortestet

I diagrammet på nästa sida kan man se att det fanns tre lösningar (beteendemönster) som kom fram då försökspersonerna utförde simulatorövningen. Den populäraste manövern visade sig vara att väja styrbord och gå för om fartyget m/s Amanda (43 %) som alltså inte väjde som det skulle enligt reglerna. De tre olika lösningarna fick överraskande nog ett jämt stöd. Detta är en intressant spridning med tanke på att alla försökspersoner gått samma utbildning i samma läroverk. Detta berättar tydligt att det inte finns ett specifikt rätt sätt att lösa denna situation.

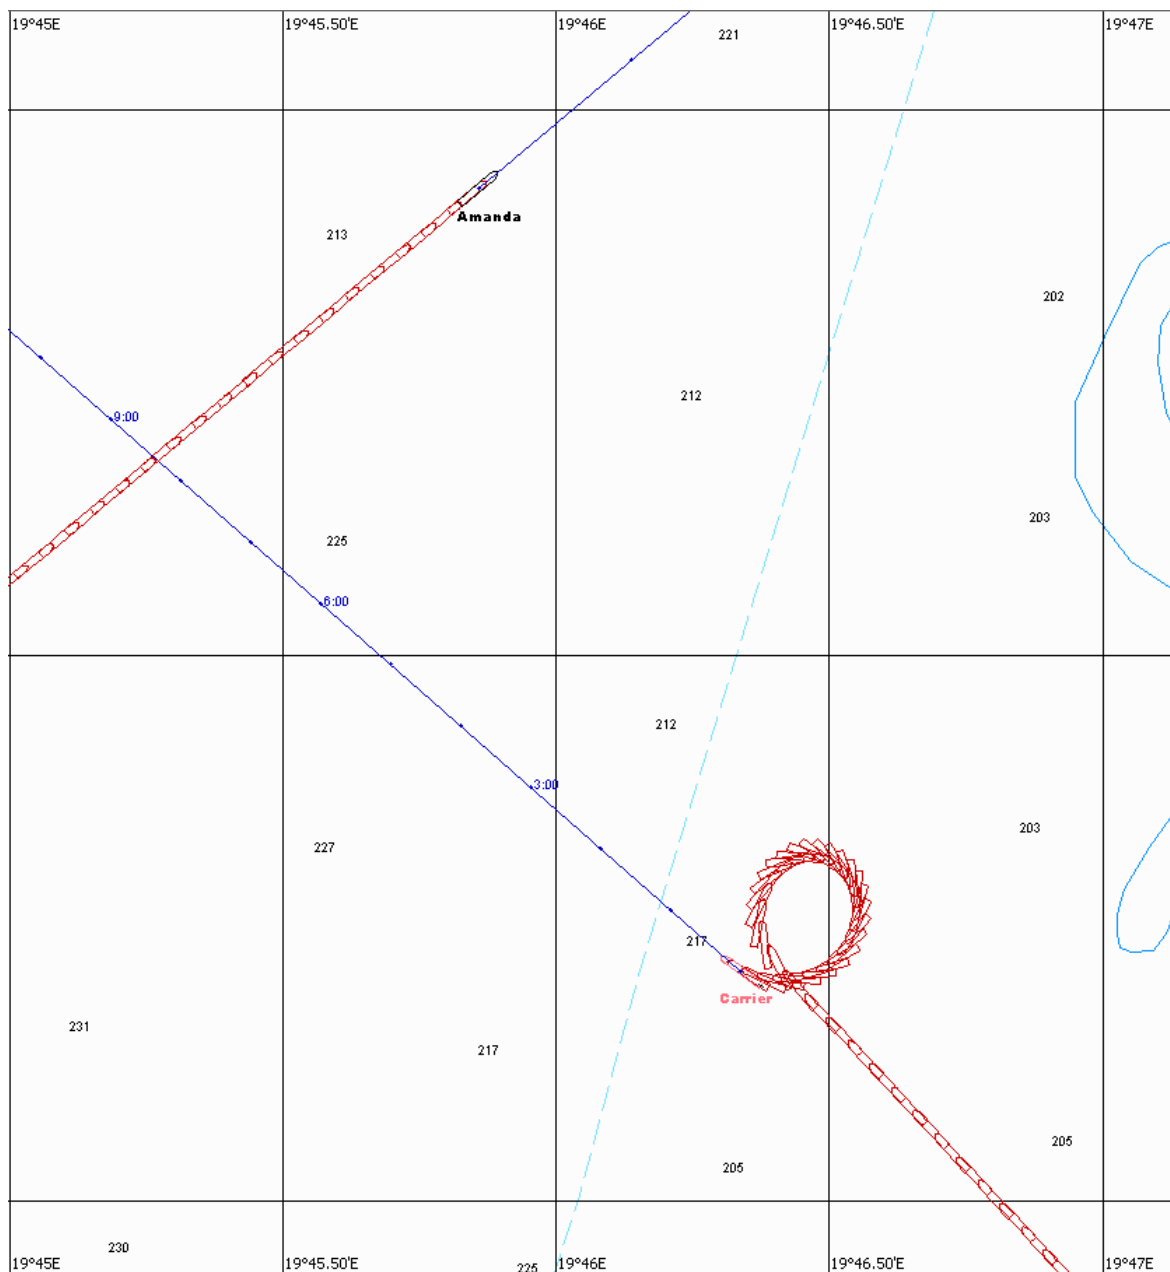
Med manövern rundsväng avses att man gör en 360° sväng åt styrbord för att undvika en nära situation och gå akter om det väjningskyldiga fartyget. I och med detta kan man själv reglera passageavståndet.

Figur 8. Rundsväng (Aboa Mare simulator Center, 2015)

Denna lösning utfördes av två (2) av försökspersonerna. Lösningen kan betraktas som en säker lösning då man girar styrbord enligt reglerna i COLREG. Med den här manövern får man också ett större CPA då man låter fartyget som är i kollisions kurs glida förbi före man korsar dennas kurslinje. Detta kan man se i tabellen på sida 13 i detta arbete. I tabellen kan man se att befälet hade möjlighet att hålla en CPA på över 1 NM om befälet så önskade. Vid denna manöver behöver man inte nödvändigtvis ändra på farten om fartyget är av den typ där det inte går att snabbt ändra på spak läget.

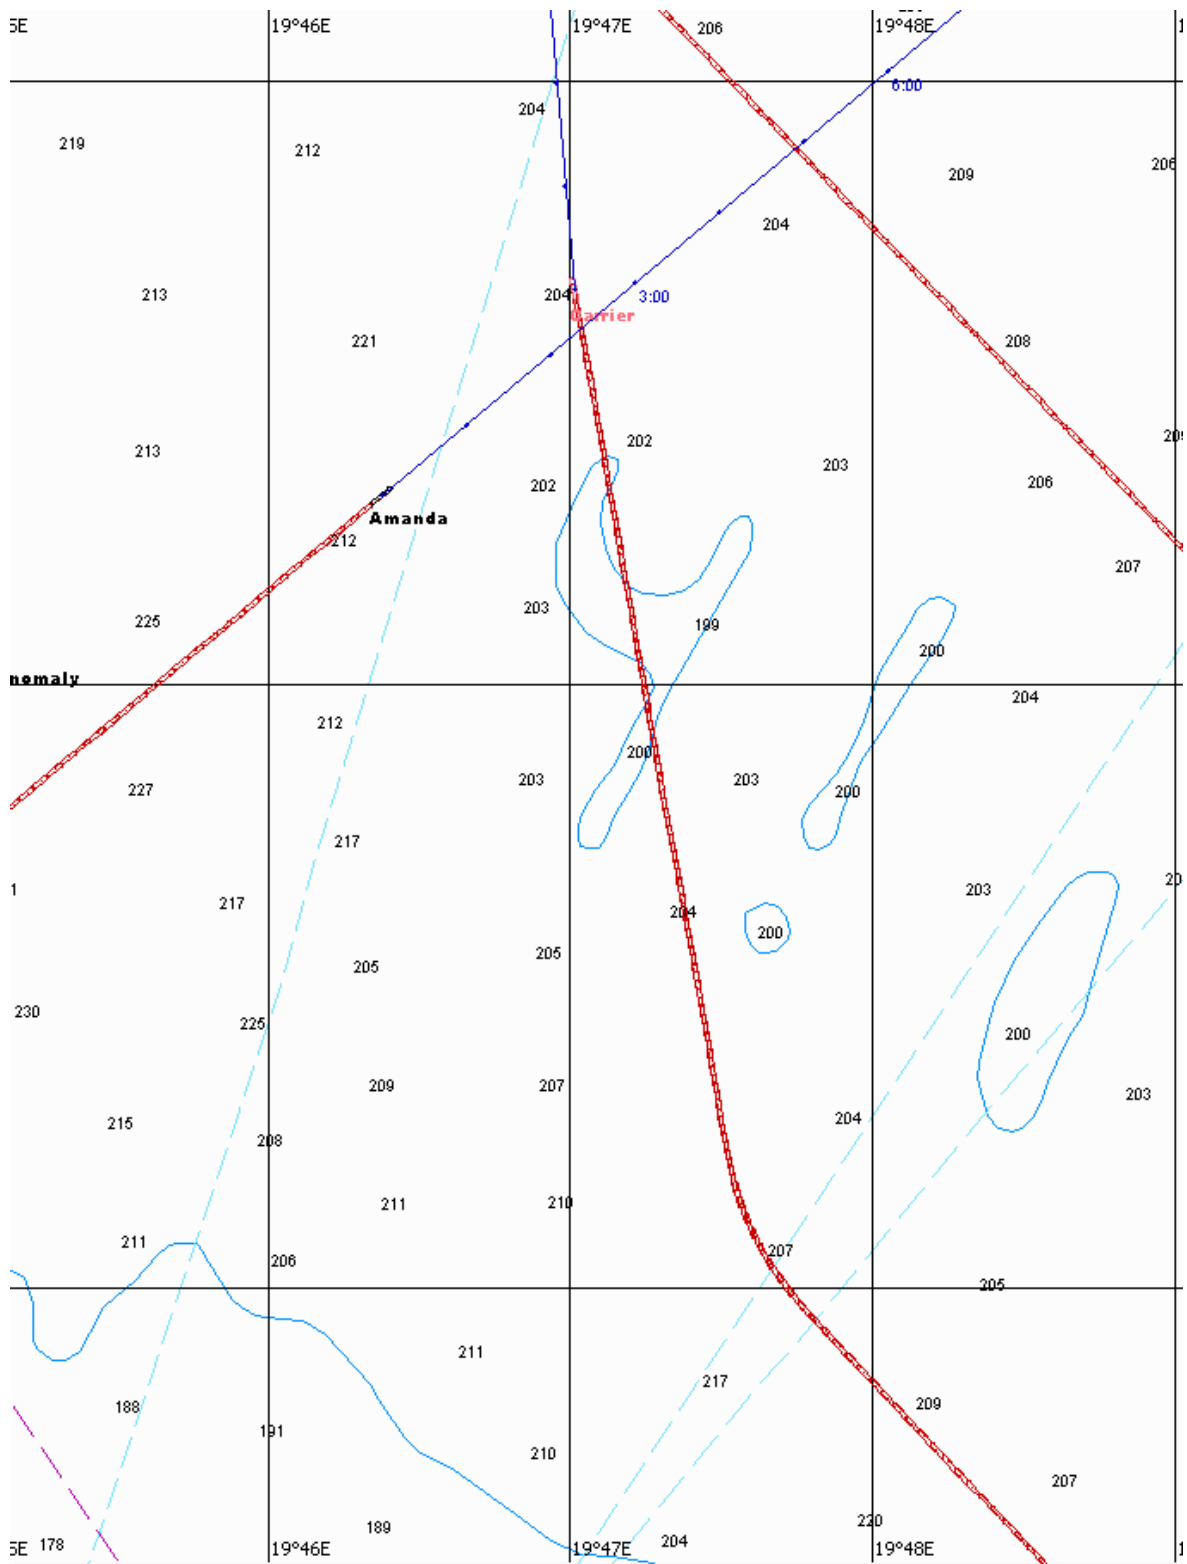
Med manövern för om girar man styrbord och går för om det väjningsskyldiga fartyget. I den här lösningen kan man inte själv kontrollera passageavståndet då fartygen kör med lika hård fart.

Figur 10. För om (Aboa Mare simulator Center, 2015)

Denna lösning valdes av hela tre (3) försökspersoner. Här vejde försökspersonerna åt styrbord så som det står i COLREG, problemet här blev dock att det andra fartyget hade samma fart som det egna fartyget och där vid lyckas det inte att få en större CPA en den som man ser i tabellen på sidan 13 alltså runt 0,5NM. Detta kan betraktas som ett för litet

passageavstånd för om ett annat fartyg med hänvisning till gott sjömanskap. Med den här lösningen uppnår man en punkt då inte CPA mera ökar fast man girar styrbord på grund av att fartygen håller samma fart. Om fartyget som kommer från babord skulle ha en lägre fart än vad det egna fartyget har, skulle denna manöver resultera i ett betydligt större CPA och en mera säker passage. En risk i denna lösning skulle kunna vara i det att om det väjningsskyldiga fartyget plötsligt skulle vakna upp och börja gira styrbord. Då skulle risken för sammanstötning vara större, än i de andra lösningarna.

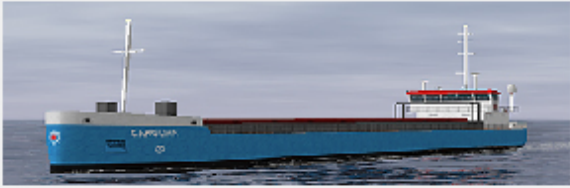
View		General information

Vessel type	River-sea ship 9 (Dis. 3787t)
Type of engine	Medium Speed Diesel (1 x 954 kW)	Displacement	3787.0 t
Type of propeller	CPP	Max speed	11.0 knt
Thruster bow	Yes	Dimensions	
Thruster stern	None	Length	82.5 m
		Breadth	12.5 m
		Bow draft	4.3 m
		Stern draft	4.3 m
		Height of eye	9 m
