SUOMENNIEMEN
JÄTEVESIPUMPPAAMOIDEN
KEHITYSEHDOTUS

Opinnäytetyö
Sähkövoimatekniikan koulutusohjelma

Elokuu 2015

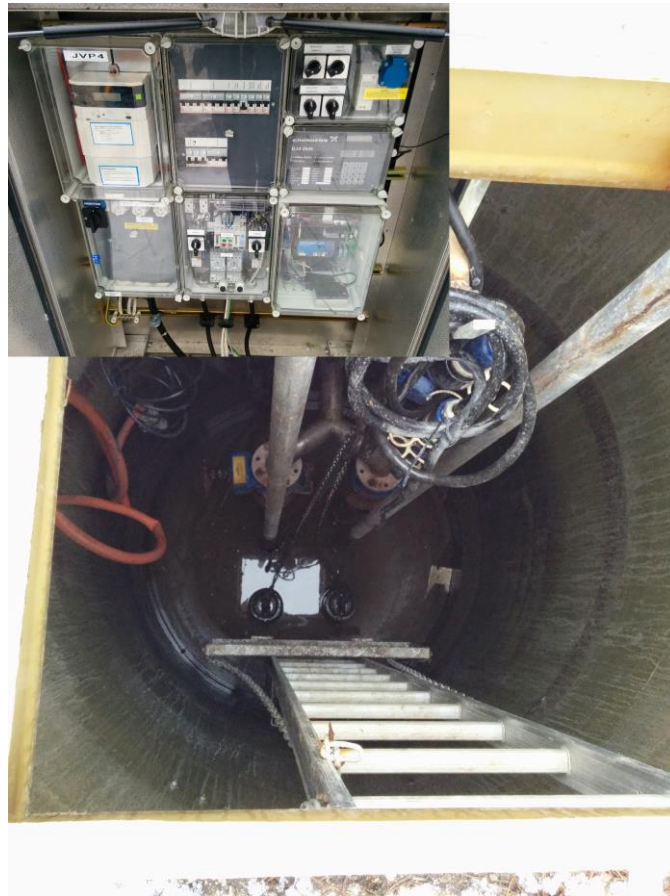
Jätevesipumppaamoiden toiminta perustuu pumppujen ja erilaisten antureiden keskinäiseen yhteistyöhön. Antureiden antama tieto kulkeutuu logiikalle, joka ohjaa pumppujen kontaktoreita. Logiikka on hyvin yksinkertainen, ja se onkin hyvä pitää mahdollisimman yksinkertaisena ylimääräisten virhetoiminnan ja -tilanteiden välttämiseksi. Pumput toimivat käytännössä kolmen anturin viestin varassa. Jätevesikaivossa on ylä- ja alarajatunnistimet sekä yleensä vielä paineanturi, jonka avulla tarkkaillaan veden pinnan korkeutta.

Jätevesipumppaamo koostuu jätevesikaivosta, jossa sijaitsee pumput, joita on yleensä kaksi sekä ohjauslaitteistosta, joka on asennettu yleensä maan päälle sijoitettuun sähkökeskukseen (kuva 1). Nykyisin rakennettavissa ja uusittavissa jätevesipumppaamoissa sähkökeskus on sijoitettu maan-alaiseen tilaan, joka on saman lujitemuovirenkaan sisällä, jossa myös jätevesikaivo sijaitsee. Tällaista jätevesipumppaamoja kutsutaan maapumppaamoksi.

KUVA 1. Yleisimmin käytössä oleva jätevesipumppaamotyyppi

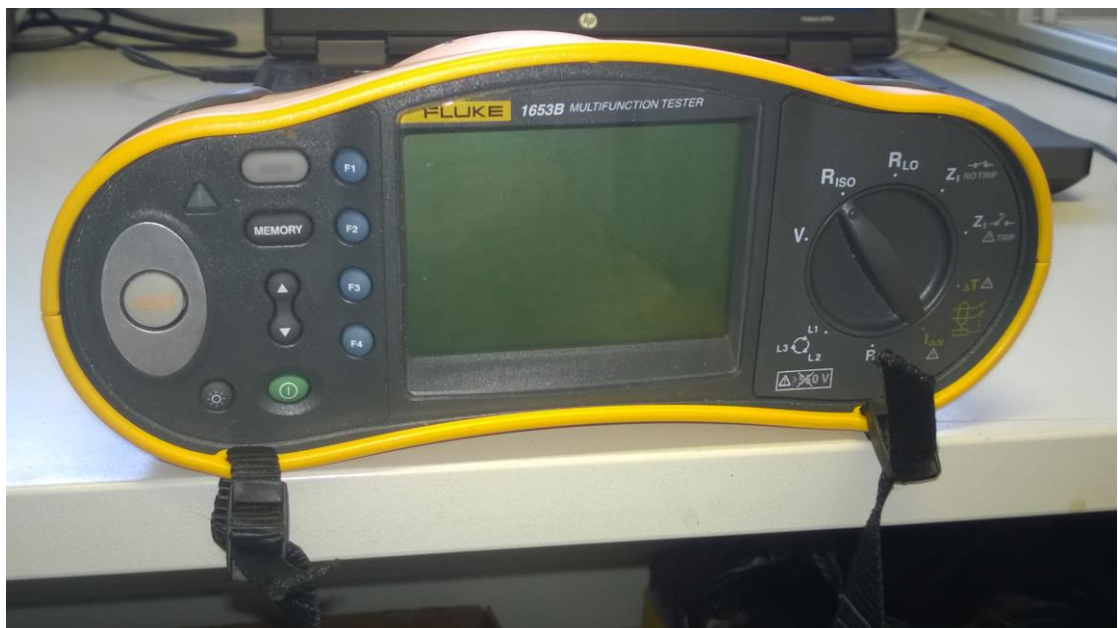
Pumppujen eristeiden kunto todennettiin Fluke 1653B -käyttöönottotarkastusmittarilla (kuva 2) asettamalla mittauspäätt testerin päässä niin, että sininen mittajohtimen vihreään PE merkittyyn liittimeen ja punaisen mittajohtimen punaiseen L- merkittyyn liittimeen. Tämän jälkeen käynnistetään mittari ja asetetaan mittausosoitin kohtaan R_{iso} , jolloin mittajohtimien välille tehdään 500 voltin tasajännite, jonka avulla saadaan eristeiden eristysominaisuudet testattua. Mittaus paljastaa myös pumppujen käämitysten mahdolliset eristeongelmat. Kyseistä mittausta kutsutaan eristysvastusmittaukseksi, eli tulos, joka mittauksesta saadaan näytölle, on resistanssiarvo, joka kertoo, kuinka suuri

johtimien välinen vastus 500 voltin tasajännitteellä. Resistanssin suuruus riippuu lähinnä eristeiden kunnosta, sillä vanhemmat johtoeristeet alkavat hapertua ja murenevat helposti, jos johtoa taittaa tai edes liikuttelee. Tähän vaikuttaa myös eristeiden välissä oleva kosteus, joka pienentää resistanssiarvoa. Uusissa pumpuissa eristysresistanssin arvo on poikkeuksetta ääretön tai tässä tapauksessa $>500\text{M}\Omega$, koska käyttämämme käyttöönottotarkastusmittari ei huomioi suurempia resistanssiarvoja. Kuitenkaan yli $500\text{M}\Omega$ resistanssiarvolla ei ole merkitystä, koska resistanssiarvo on niin suuri. Eristysresistanssi mittauksia tehtäessä emme päässeet tekemään mittauksia suoraan pumpulta, vaan ne jouduttiin suorittamaan pumppaamon keskukselta viimeisimmästä pisteestä ennen pumppua, tässä tapauksessa moottorisuojakytkimeltä.

Mittajohtimien kytkentä pumpulla tapahtui niin, että sininen mittajohdin saatettiin luotettavaan kosketukseen nolla-kiskon kanssa ja punainen mittajohdin vuorotellen kunkin moottorisuojakytkimeltä lähtevien vaihejohdinten liitinruuveihin. Mittauksessa täytyy ottaa huomioon, että kytkee ennen moottorisuojakytkintä olevat pumpun sulakkeet pois päältä, sillä eristysresistanssimittaus on jännitteettömänä suoritettava mittaus.

KUVA 2. Fluke 1653B -käyttöönottotarkastusmittari

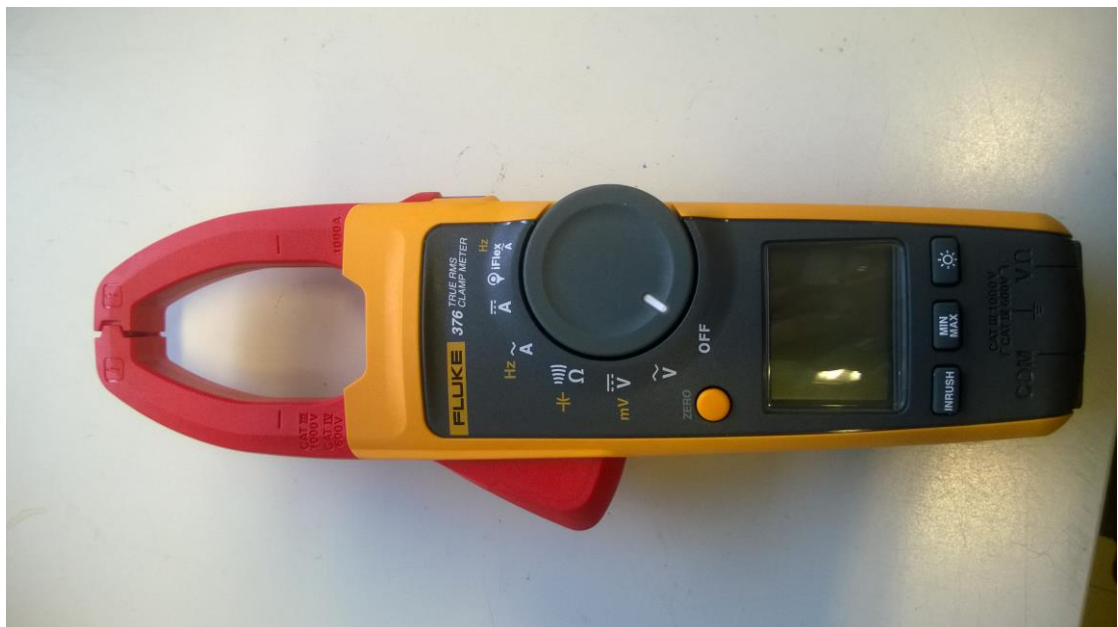
Kun pihtivirtamittari (kuva 3) oli turvallisesti kytketty pumpun ensimmäisen vaiheen vaihejohtimen ympärille, laitetaan pääkytkimestä sähköt keskuksen takaisin päälle ja kytketään pumpun ohjauskytkin asentoon K, joka tarkoittaa käsiajtoa eli vielä tarkem- min manuaalisesti pumpun pyörittämistä. Kun ohjauskytkin on asennossa K, pumppu alkaa pumpata ja virta-arvo pystytään lukemaan pihtiampeerimittarin näytöltä. Vastaa- vanlainen mittaus suoritettiin jokaiselle pumpun vaihejohtimelle. Mittaus suoritettiin pumppaamon molemmille pumpuille, mikäli pumppaamossa oli enemmän kuin yksi pumppu.

KUVA 3. Fluke 376 pihtivirtamittari

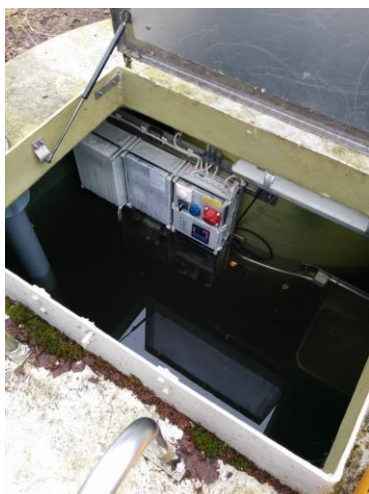
Kun pääsimme paikan päälle, otimme tietenkin tarvittavat työ- ja mittaustarvikkeet esille ja siirryimme pumppaamon sähkötilan luukun luokse. Sähkötilan luukun avattuamme saatoimme molemmat havaita, että pumppaamon sähkötila on yli puolen välin veden vallassa (kuva 4). Mietimme hetken mitä tekisimme ja aloimme sitten toimia. Kerroimme tilanteen päivystävälle työntekijälle vesilaitoksella ja saimme ohjeita kuinka voimme olla avuksi tilanteessa. Paikalle tilattiin pumppuauto, jonka avulla sähkötila saatiin tyhjennettyä. Kun sähkötila oli tyhjennetty sinne tulvineesta vedestä ja sähkökeskuksen sisäiset osat oli kuivattu paineilmalla, pääsimme tutkimaan tarkemmin syntyneitä vaurioita.

Sähkökeskus säästyi sen suuremmilta vaurioilta, mutta vesi päästessään piirilevyn pinnalle voi aiheuttaa vakavia hapettumia, jotka eivät näy heti. Saimme pumput käyntiin, jotta saisimme tulvivan jätevesikaivon pintaa laskettua normaalille tasolle ja pumppaamon toimimaan taas niin kuin sen pitäisikin. Toisen pumpun rele kuitenkin alkoi hetken pumppaamisen kuluttua päristä. Rele ei pysynyt päällä, joten päädyttiin ratkaisuun ottaa releen ohjaus irti, ettei rele hajota itse itseään tai vaurioita pumppua. Jouduimme kutsuamaan paikalle myös Suur-Savon Sähkön päivystävän asentajan tarkastamaan heidän asentamansa sähkönkulutusmittarin. Sähkönkulutusmittarissa ei todettu mitään vikaa, sillä se ei ollut joutunut veden armoille kuin osittaisesti mittarin liitinriman osalta. Sähkökeskuksen päävarokkeet eivät olleet jostain syystä lauenneet, vaikka olivatkin täysin veden alla. Myös automaattisulakkeet olivat täysin veden vallassa.

Syy, miksi näin on päässyt käymään, ei ole täysin yksiselitteinen, mutta saimme selvitettyä silti hyvin tarkasti syyt tapahtuneelle onnettomuudelle. Tapahtumaketju on ollut jokseenkin seuraavanlainen. Jostakin tuntemattomasta syystä pumppujen ohjaussulake oli lauennut, jolloin jätevesipumput lopettavat pumppauksen, koska releet eivät saaneet ohjausjännitettä. Tässä tilanteessa virheenilmoitusjärjestelmän tulisi lähettää vikatieta valvomoon, jotta tilanne voidaan korjata nopeasti. Näin ei kuitenkaan käynyt, vaan virheenilmoitusjärjestelmä oli jostain syystä lamaantunut niin, ettei kyennyt lähettämään mitään vikailmoitusta mihinkään suuntaan.

Tämän seurauksena veden pinta on noussut pikkuhiljaa ylemmäs ja lopulta niin, että asetettu vedenpinnan yläraja on saavutettu, mutta mitään hälytystä ei ole lähtenyt, jonka lisäksi pumppaamossa kannen päällä sijaitsevan vikatilaa ilmaisevan merkkilampun polttimo oli palanut, joten edes sen huomannut valveutunut kansalainen ei ole voinut tehdä ilmoitusta vikatilassa olevasta jätevesipumppaamosta.

Pumppaamon sähkötilassa sijaitsee uppopumppu lattiakaivossa sitä varten, että sähkötilassa käytetty pesualtaan vesi valuu lattiakaivoon, josta se pumpataan uppopumpulla jätevesikaivoon. Vikatilanteen vallitessa niin, ettei mitään hälytyksiä ole tullut, veden pinta jätevesikaivossa nousi niin korkeaksi, että veden pinta saavutti putken, jonka kautta sähkötilan lattiakaivon vesi pumpataan jätevesikaivoon. Sitä kautta vesi pääsi valumaan sähkötilaan, sillä uppopumpussa ei ollut takaiskuventtiiliä. Tästä syystä myös sähkötila oli täytynyt vedellä. Onnettomuutta ei siis aiheuttanut yksi ainoa tekijä, vaan tapahtumien ja kriittisten puutteiden ketju.

KUVA 4. Pahoin tulvinut jätevesipumppaamo

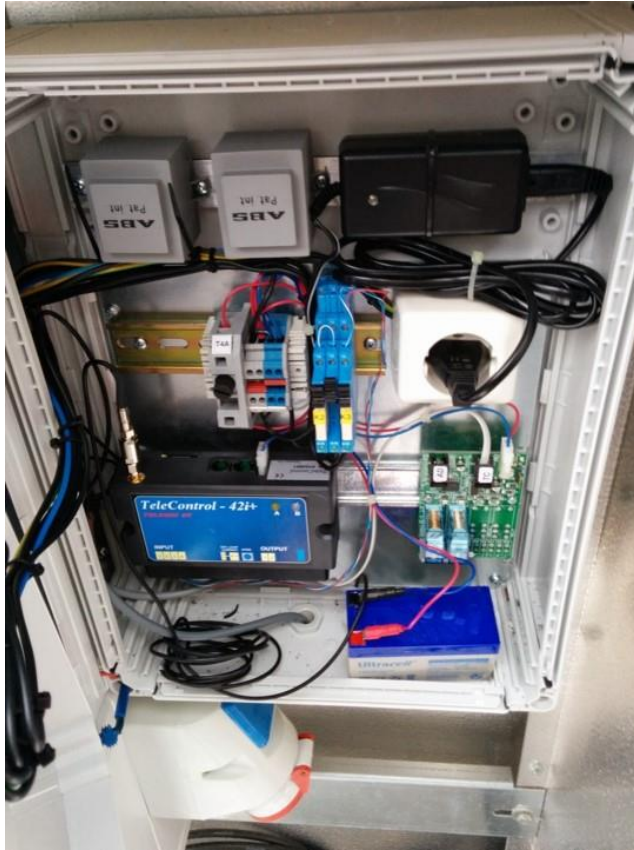
Suomenniemellä on tällä hetkellä käytössä Telemicin Tele Control valvontajärjestelmä (kuva 5). Tele Control sarjan systeemit ovat tarkoitettu kohteisiin, joita täytyy valvoa etänä, eli valvoja ei voi olla paikanpäällä. Kyseisen sarjan Suomenniemellä käytössä olevista valvontajärjestelmistä löytyy ominaisuuksia hyvin kattavasti siihen tarkoitukseen, johon ne ovat Suomenniemellä otettu käyttöön. Toisin sanoen valvontalaitteisto on mielestäni melko hyvin suunniteltu, mutta niiden yhdistäminen valvomoon on vielä puutteellinen. Valvontajärjestelmän tarkoitus on havaita ilmaantunut vika ja ilmoittaa siitä valvomoon, jotta tarvittavia toimia päästäisiin tekemään vian korjaamiseksi. Näin ei kuitenkaan tällä hetkellä ole. On hyvin todennäköistä, että tämä puute johtuu lähinnä kuntaliitoksen aiheuttamista vaikeuksista saada Suomenniemen ja Mikkelin järjestelmät toimimaan keskenään.

Käytössä oleva hälytysjärjestelmä toimii niin, että jätevesipumppaamoiden toiminta on itsenäistä myös hälytysjärjestelmän osalta. Itsenäisellä tarkoitetaan sitä, ettei pumppaamot ole laisinkaan yhteydessä toistensa kanssa, vaan ne toimivat omina yksiköinä. Jokaisen pumppaamon hälytysjärjestelmä täytyy ohjelmoida erikseen paikallisella data-yhteydellä. Tämä lieneekin suurin tekijä sille, miksi hälytyksiä ei ole saatu perille Mikkeliiin, koska jätevesipumppaamon hälytysjärjestelmä lähettää vikailmoituksen tekstiviestinä ennalta määrättyyn numeroon, joka kuuluu päivystävälle huoltohenkilölle.

KUVA 5. Tele Control 42i+

Jatkon kannalta edullisin ja mielestäniärkevin vaihtoehto olisi päivittää kaikki Suomenniemen jätevesipumppaamot niin, että ne sisältäisivät Telemicin Tele Control 42i+ tai Tele Control 84i+-hälytyslogiikan sen mukaan, kumpi on paremmin pumppaamon tarpeita vastaava. Lisäksi kaikkien pumppaamoiden hälytyslogiikat täytyy sisällyttää Mikkelin valvontajärjestelmään, jotta reaaliaikainen valvonta ja hälytykset saadaan toimimaan saumattomasti.

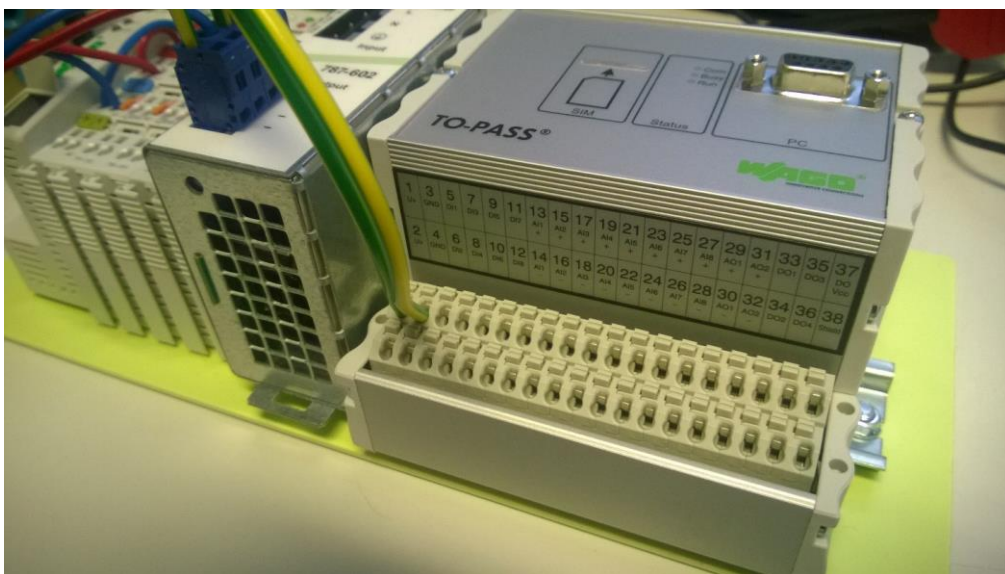
Wagolta löytyykin todella hyvin tarkoitukseen sopiva moduuli, joka sisältää kaiken tarvittavan antureiden lukemiseen sekä virhetilanteiden ilmoittamiseen (kuva 7). Wago TO-PASS-sarjan 761-113-moduuli osoittautui järkevimmäksi valinnaksi tarjolla olevista vaihtoehdoista, sillä sen tulo- ja lähtöterminaalien määrä oli juuri sopiva tarkoitukseen. TO-PASS 761-113-moduulissa on 4 digitaalista sisääntuloa/ulostuloa, sekä 4 analogista sisääntuloa. Lisäksi kyseisessä moduulissa on paikka sim-kortille, jolla saadaan GSM- ja GPRS-datan siirto. Tämän ominaisuuden ansiosta TO-PASS:in digitaalilähtöjä voidaan kytkeä päälle etänä [1].

KUVA 7. Wago TO-PASS 761-113

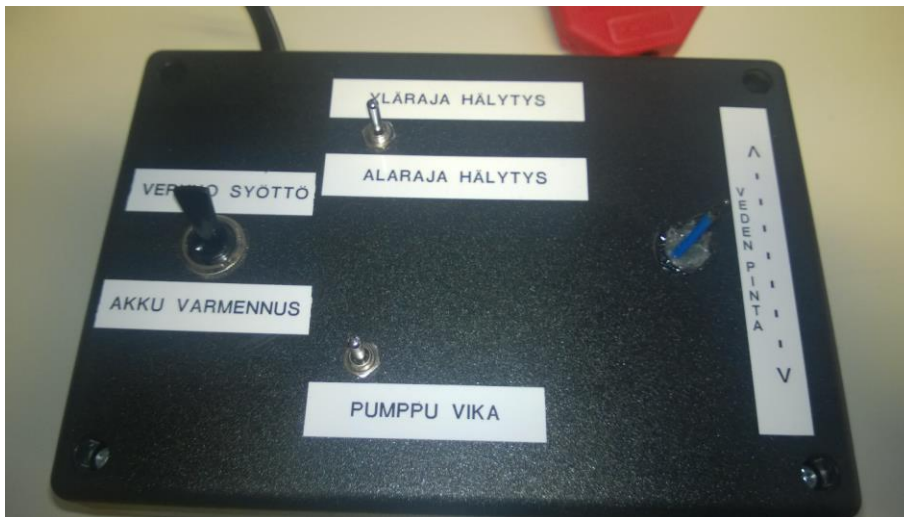
Teoriassa sekä tietokoneella tilanteita simuloiden Wago-logiikan käyttö virheenilmoitusjärjestelmässä näyttää todella hyvältä, mutta tarvittiin jotain, jolla voisimme saada asiasta vesilaitoksella päättävän elimen kannatuksen uudistusidealle. Tavoitteena olikin rakentaa testialusta, jolla voidaan todentaa käytännössä, kuinka laitteet toimivat vikatilanteiden sattuessa.

Pumppaamoita tutkimalla selvitettiin, mitä kaikkia vikatilanteita on mahdollista ilmaantua. Testialustalla voidaan esittää laitteiston toiminta kaikissa pumppaamon toimilaitteiden vikatilanteissa. Vikatilanteet ilmoitetaan digitaalisena signaalina, joten mikäli toimilaitteeseen tulee osittainen vika, kuten esimerkiksi veden ylärajan tunnistin on niin likainen, ettei tunnista veden pintaa, ei logiikka anna siitä hälytystä. Tässä tilanteessa virhetoiminta on vaikeampi havaita, joskin veden pinnan osoitin näyttää veden pinnan nousseen huomattavasti normaalia suuremmaksi.

KUVA 8. Vikasimulaattori

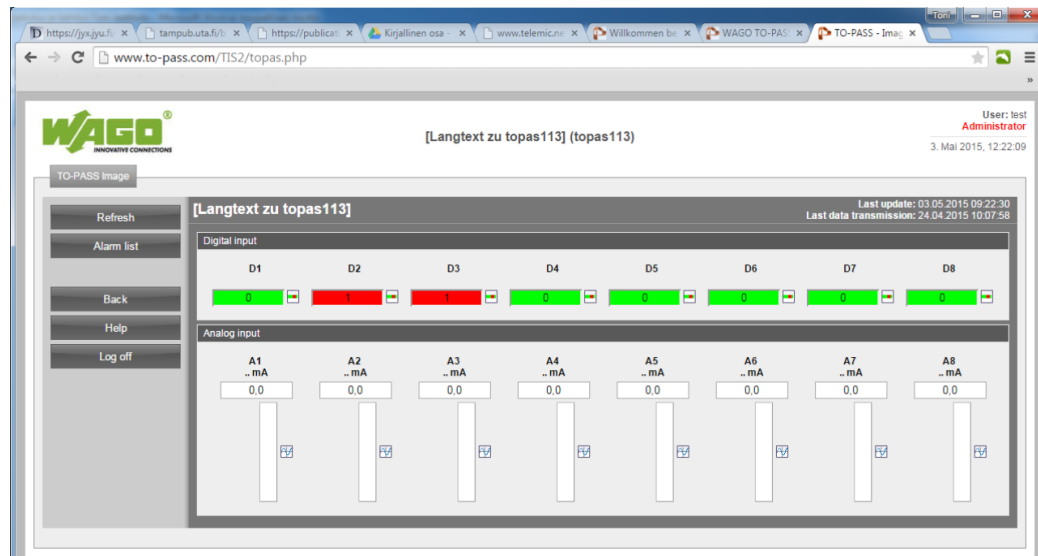
Wago tarjoaa valvomopalvelua [1], jolla voidaan tarkkailla siihen kytkettyjä valvontalaitteistoja internet-selaimella (kuva 10). Palveluun voi tutustua testitunnuksilla, jolloin pääsee seuraamaan yksinkertaista näyttötaulua, josta selviää, mikä digitaalitulo on milloinkin päällä tai pois päältä. Testitunnuksilla sisään kirjautuessa voidaan tarkkailla

myös analogista tietoa, joka logiikalle tulee. Palveluun pääsee osoitteessa www.topass.com käyttäjätunnuksella ”test” ja salasanalla ”test”. Valitettavasti testitunnuksilla ei voitu tehdä mitään muutoksia asetuksiin, vaan nähtävillä on ainoastaan, mitkä tulot ovat milloinkin aktiivisia.

KUVA 10. Wago TO-PASS-valvomo
