SUOJATIEONNETTOMUUKSET HÄMEESSÄ 2014–2015

Niina Heikkilä

4/2017

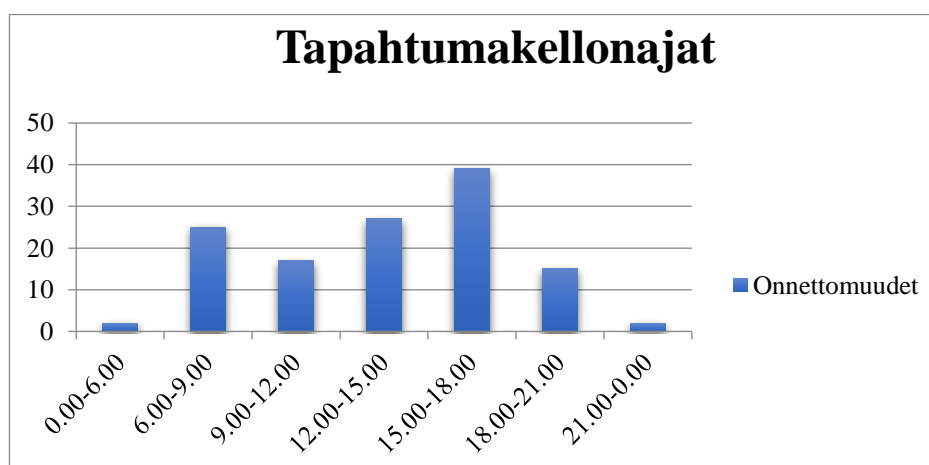
Kaavio 5: Tapahtumakellonajat

Kaaviosta nähdään se, että onnettomuuksia tapahtui selkeästi enemmän päivällä kuin myöhään illalla tai yöllä. Kaikki onnettomuudet kahta lukuun ottamatta tapahtuivat klo. 6.00–21.00 välillä. Eniten onnettomuuksia tapahtui iltapäivällä klo. 15.00–18.00, jolloin niitä on poliisin tietoon tullut 39.

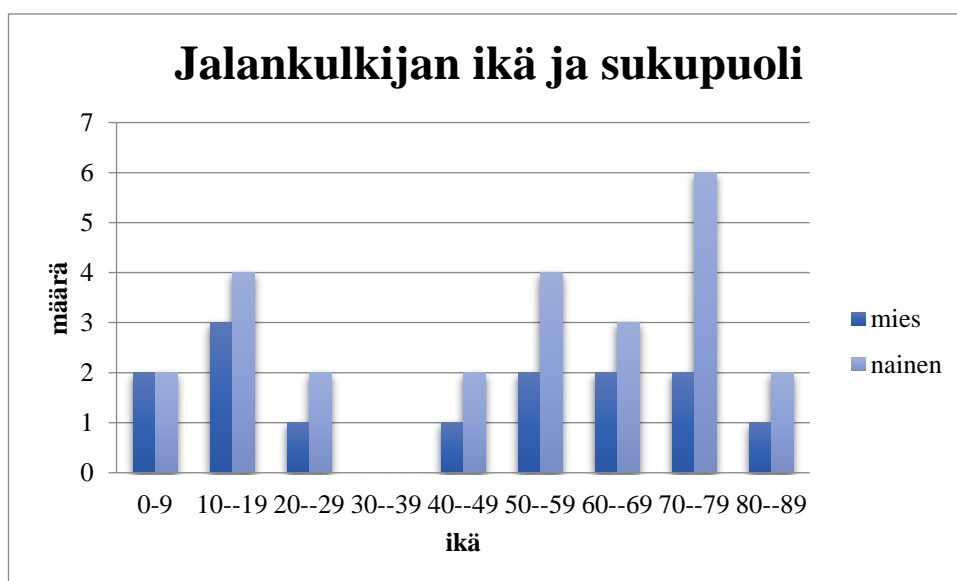
Kaavio 6: Jalankulkijan sukupuoli- ja ikäjakauma

Suojatieonnettomuuksissa olleista jalankulkijoista 14 oli miehiä ja 25 naisia. Joukossa on melko tasaisesti kaiken ikäisiä uhreja yhtä piikkiä lukuun ottamatta; 70–79- vuotta vanhoja naisia oli eniten, ja niitä onkin lähes 17 % kaikista.

Kaikkein harvimmoin osallisena olivat 30–39-vuotiaat naiset tai miehet. Ne eivät ole olleet osallisina suojatieonnettomuuksissa kertaakaan vuosien 2014- ja 2015 aikana.

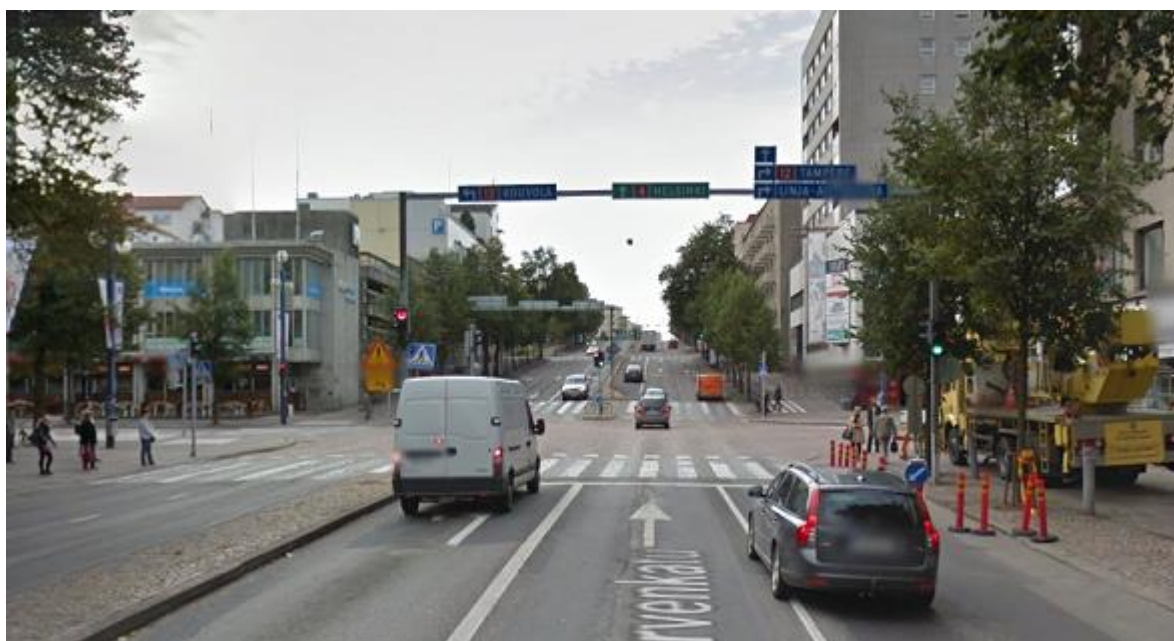
Kuva 5: Vesijärvenkadun ja Aleksanterinkadun risteys. (Google maps)

Yllä olevassa kuvassa on Vesijärvenkatu ja risteävänä tienä Aleksanterinkatu. Kyseisessä risteyksessä tapahtui useampi suojatieonnettomuus.

Lähes puolet poliisin tietoon tulleista onnettomuuksista, eli 27, tapahtui Lahden keskustan alueella. Onnettomuuksista 10 sijoittui Lahden keskustan läpi kulkevalle kadulle, Vesijärvenkadulle. Vesijärvenkadun onnettomuuksista kaikki yhtä lukuun ottamatta tapahtuivat jalankulkijan ja henkilöauton välillä. Yhdessä onnettomuuksista oli osallisena pyöräilijä.

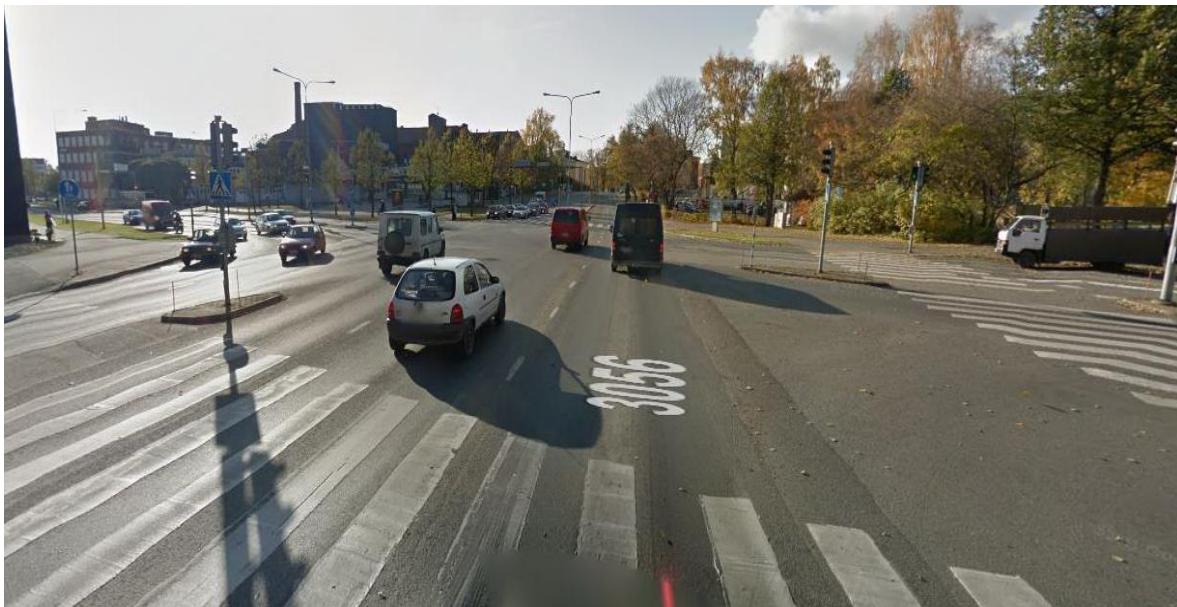
Kuva 6: Hämeentie x Viipurintie (Google maps)

Yllä olevassa kuvassa näkyy risteys, jossa tapahtui kolme suojatieonnettomuutta. Myös molempien teiden varsilla olevissa muissa risteyksissä kolaroitiin.

Hämeenlinnassa tapahtuneista suojatieonnettomuuksista 20 % tapahtui kaupungin keskustan alueella. Onnettomuusselosteita tarkastellessa huomataan, että suuri osa onnettomuuksista tapahtui Viipurintiellä, Kasarmikujalla tai Hämeentiellä, jotka ovat keskustassa sijaitsevia teitä.
