TURUN TELAKAN KAUKOLÄMPÖVERKOSTON
LÄMMÖNTARPEIDEN KARTOITUS, SEKÄ VERKOSTOON
TARVITTAVIEN MUUTOSTEN SUUNNITTELU

Lintukorpi, Tomi
Satakunnan ammattikorkeakoulu
Rakennus- ja yhdyskuntatekniikan koulutusohjelma
Marraskuu 2019
Sivumäärä: 39
Liitteitä: 3

This thesis was written for Elomatic Oy and was based on a customer project. The purpose of the thesis was to go through and examine the Meyer Oy Turku shipyard's district heating systems' condition and to find out the reasons behind its heating problems. An up to date map of the current district heating area was also produced for the Turku shipyard, which indicated the locations of the district heating pipelines, shutting valves and boiler rooms as well as the dimensions of the pipelines.

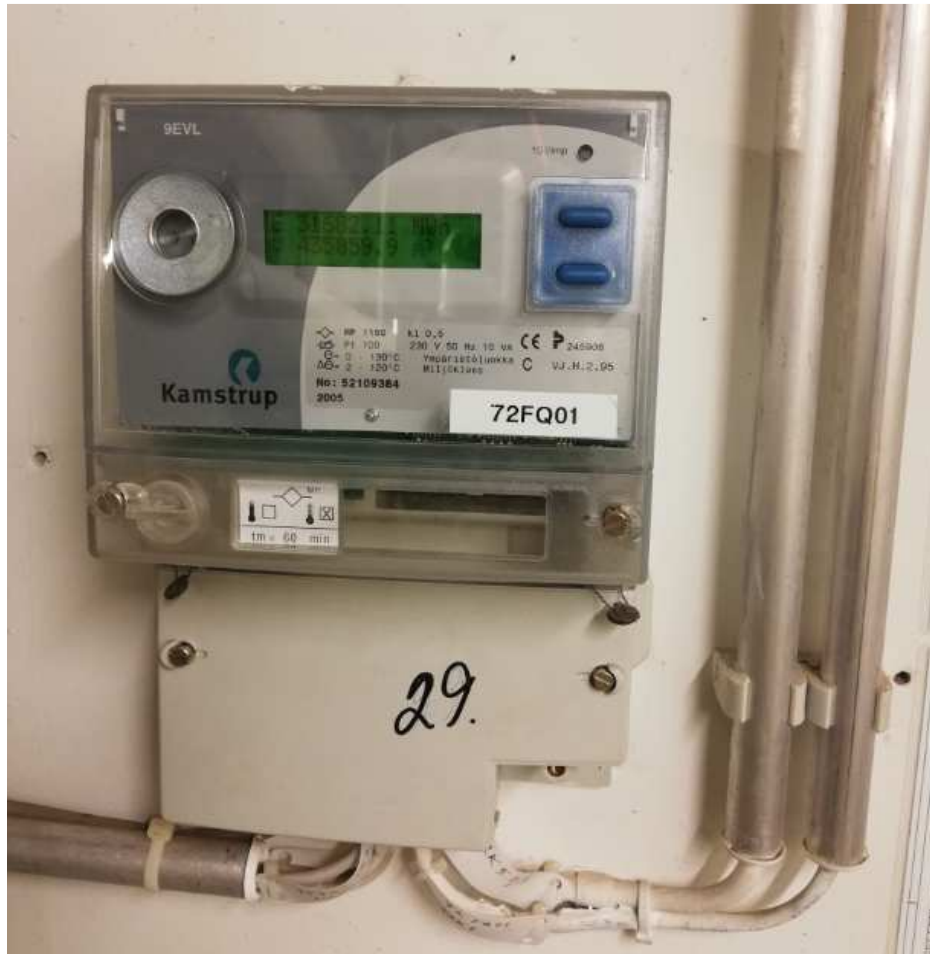
Kuva 9. Lämpömääränlaskin Meyerin telakalta kuvattuna. (Lintukorpi, 2019)

Lämpömääränlaskimen tehtävä on ottaa vastaan lämpötila- ja virtausantureiden lähetämät tiedot ja muuttaa ne erilaisiksi lämpöenergian kulutuksen määrän osoittamiksi arvoiksi. Laskin huomioi veden lämpötilan mukaan sen tiheyden ja ominaislämmön laskentaa varten. Suurin osa lämpömäärälaskimista näyttää siihen yhteydessä olevasta kaukolämmön alajakokeskuksesta vähintään sen lämpömäärän (MWh), vesivirran (m^3), sekä hetkellisen jäähtymisen ($^{\circ}C$). Monissa laskimissa on tarkasteltavissa myös lisätoimintoja, kuten meno- ja paluulämpötilat ($^{\circ}C$), hetkellinen teho (kW), hetkellinen virtaus (m^3/h), suurin esiintynyt teho ja virtaus, sekä virheilmoitukset. Vastaanotettu data pysyy nykyaikaisten laskinten muistissa vähintään 12 kuukautta. Lämpömääränlaskin käyttää virtaa verkkovirrasta ja/tai paristoista. (Energiateollisuus ry. 2006, 116)

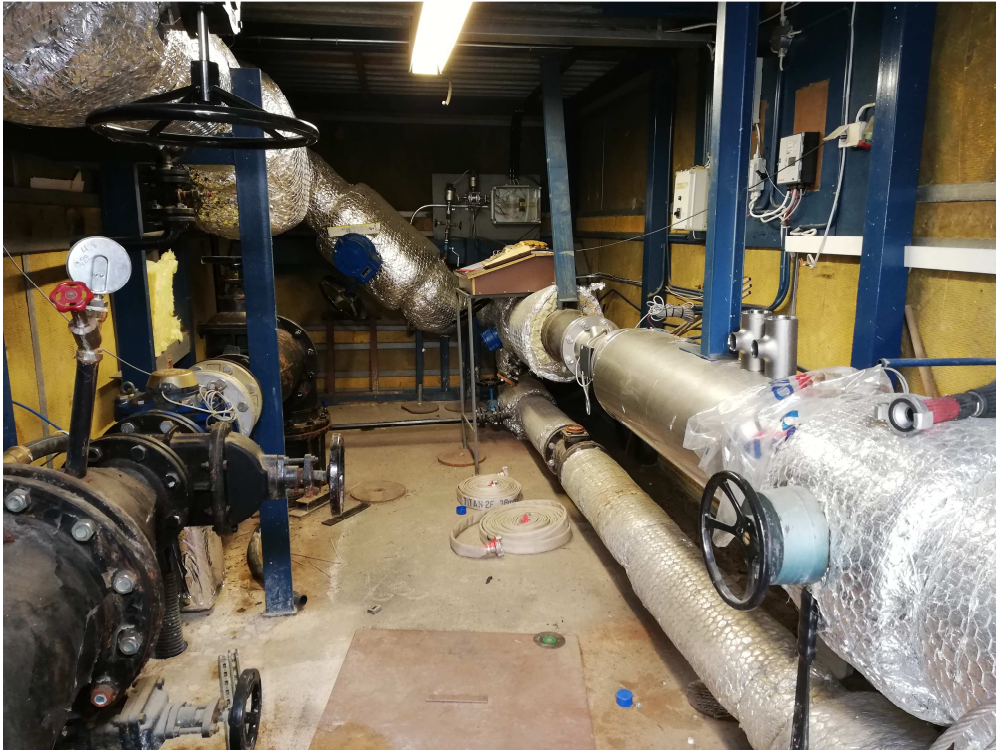
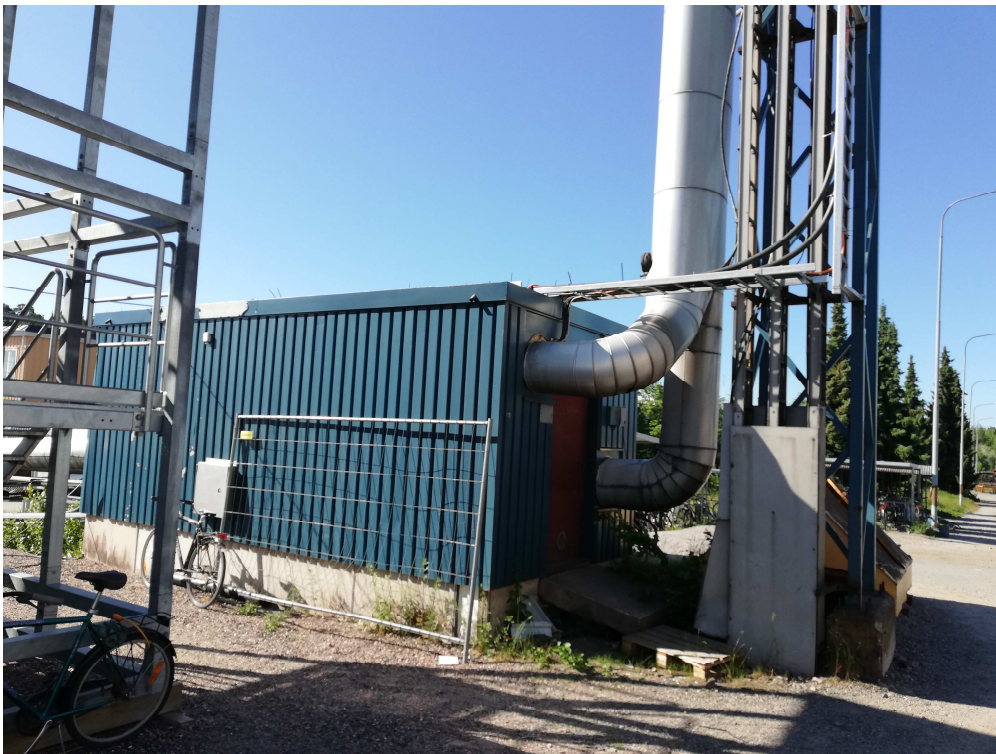
Kuva 15 ja 16. Turun telakan mittauskeskus kuvattuna sisältä ja ulkoa. (Lintukorpi, 2019)

Mittauskeskus on erillinen rakennus tai tila, jonka kautta asiakas liitetään lämmöntarjoajan laitteistoon ja lämpöverkostoon. Mittauskeskuksen laitteilla monitoroidaan asiakkaan lämmönkulutusta ja säädetään asiakkaalle lähtevän lämpötehon määrä kulutuksen mukaiseksi. Lämmöntarjoajan laitteistoon kuuluu komponenttien välisten putkistojen, niiden eristysten ja sähköliitännöiden lisäksi:

- Pääsulkuventtiilit
- Lämpömääränlaskin
- Mahdollinen virtauksen tai tehon rajoitin
- Lianerottimet
- Virtausanturit
- Lämpötila-anturit

Mittauskeskuksen sisälämpötila tulee pysyä +5 ja +35 °C:n välillä. Lämmönkulutuksen seuranta tapahtuu nykyään pääasiassa etänä sähköisen tietoliikennemuodulin kautta, mutta se voi olla myös toteutettu paikallisluentana asiakkaan tai lämmönmyyjän toimesta, sekä paikallisväliluentana. Paikallisluenta asiakkaan tai lämmönmyyjän toimesta tarkoittaa käytännössä sitä, että asiakkaan tai lämmönmyyjän palveluksessa oleva henkilö käy sovittuina ajankohtina lukemassa ja kirjaamassa ylös lämmönmyyjän tarvitsemat tiedot lämmönkulutuksesta. Paikallisväliluennassa yhden tai useamman lämpömäärämittarin keräämät tiedot siirtyvät kiinteitä tiedonsiirtokaapeleita pitkin erilliselle keruuyksikölle. Keruuyksiköltä tiedot siirretään lämmönmyyjälle lämmönkäyttöilmoituksilla tai etäluentana. Mittauskeskus tulee suunnitella siten, että

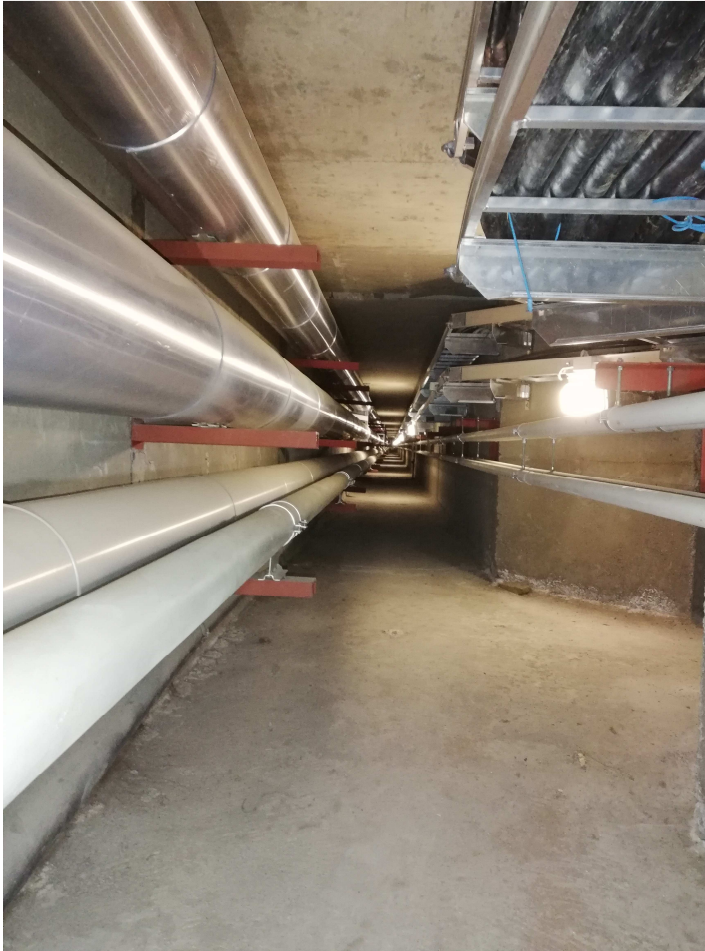
Kuva 22. Yksi uusimmista energiakanaaleista kuvattuna Meyerin telakalta. (Lintukorpi, 2019)

Kanaaleissa kulkevien kaukolämpöputkien kunto vaikutti silmämääräisesti pääosin täysin moitteettomalta, vaikkakin muutamissa tapauksissa oli havaittavissa eristämättömiä kaukolämpöputkia. Vuoto-ongelmia ei ollut havaittavissa lähtöisin kaukolämmön runkoputkista ja putkiston eristeetkin vaikuttivat pääosin hyväkuntoisilta. Vaikka suurin osa kanaaleista käytiinkin läpi, niin aivan kaikkiin emme päässeet tarkastuskäynnille. Osassa kanaaleista sähköjohtojen kannakkeet tai kanaalin koon pieneneminen esti pidemmälle etenemisen.

Kaukolämpörunkojen eristystyyli vaihtelivat toisistaan ja niistä pystyi hieman päättelemään putkiston ikää. Vanhemmat putkistot luovuttivat selvästi enemmän lämpöä eristysten läpi kuin uudempien runkoputkien eristykset. Tämä huomattiin myös esimerkiksi kanaalin sisälämpötilan kohoamisena. Vanhat putket olivat useimmiten eristetty mineraalivillalla, jossa oli pahvi- tai alumiinipäällyste. Uudemmat putket olivat alumiinisuojuksen alla peitossa, joten tarkempaa eristystapaa ei ollut nähtävissä. Alumiinikuoren alla oli todennäköisesti myös mineraalivillaeriste tai polyuretaanieriste. Huomattavasti tehokkaampi oli kuitenkin jälkimmäisenä mainittu uudempi eristystyyli.
