# Suojelukohteen peruskorjauksen hankesuunnitelma

Kosteusvaurioituneiden rakenteiden korjaus ja kosteusra-  
situsten alentaminen

OPINNÄYTETYÖ  
Tammikuu 2021

Rakennus- ja yhdyskuntatekniikan tutkinto-ohjelma  
Kiinteistönpito ja korjausrakentaminen

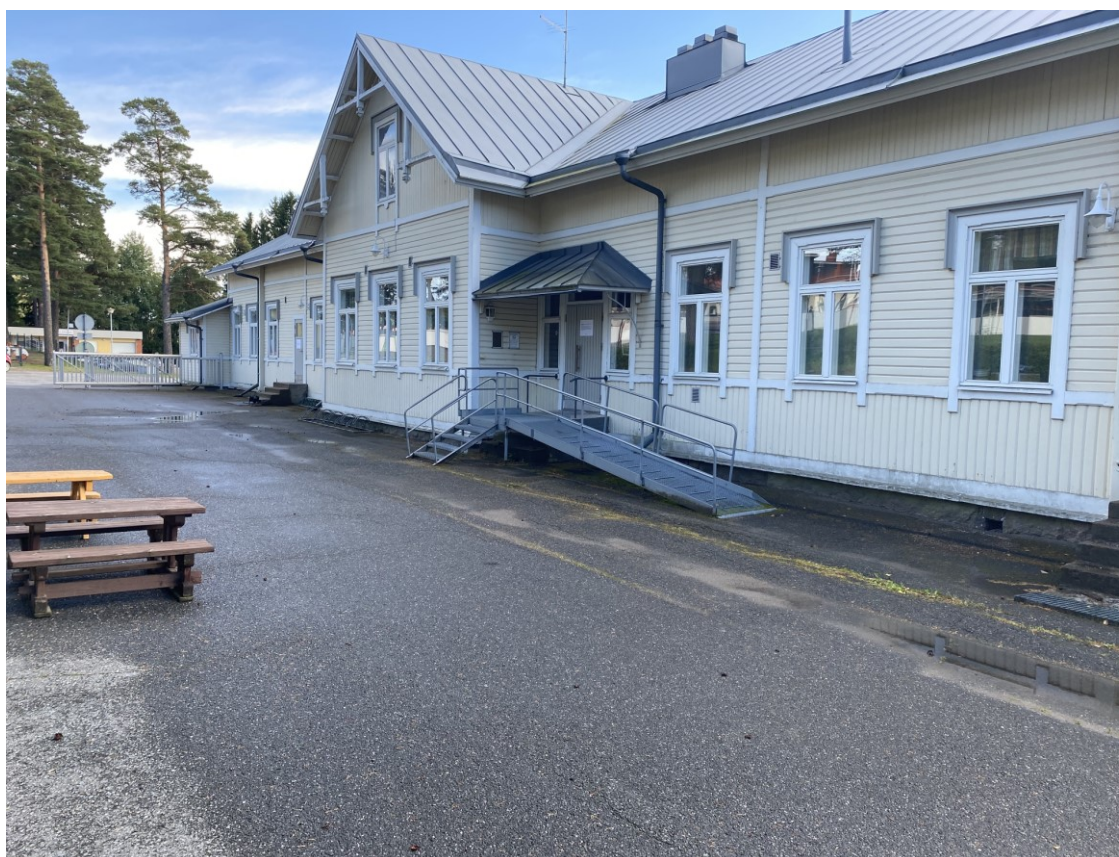
Piha-alueen kaadot kallistavat jopa rakennusta kohden. Vesi lammikoituu pihalle, eikä alueella ole toimivaa sadevesiviemärointiä, kuva 8. Rakennuksen painuminen ja pintarakenteen paksuuden kasvattaminen mm. pihan asfaltoinnilla ovat vuosien mittaan nostaneet maan pintaa suhteessa rakennuksen kivijalkaan. Tämän seurauksena alapohjan tuulettuminen on heikentynyt, alapohjan ja alapuolisen maan kosteusrasitus kasvanut ja edelleen olosuhteet alapohjarakenteen vaurioitumiselle ovat kehittyneet epäedulliseen suuntaan.

Kuva 8. Vesi lammikoituu, eivätkä pihan kaadot ohjaa vettä pois rakennuksen vierustalta.

Ulkopuoliset portaat ja ainakin luiska joudutaan siirtämään töiden ajaksi pois paikoiltaan ja palauttamaan paikoilleen työn päätteeksi. Piha-alueen asfaltointi joudutaan poistamaan kiinteistön pohjoispuolelta, missä maan pinta on tontin maan pintaa ylempänä ja nykyisten aluerakenteiden pinta kosteusrasittaa rakennusta. Pihan rakenteen pintakerrokset joudutaan poistamaan niin syvältä, että uusi pinta

Pihan kaatojen tulee olla vähintään 1:20 eli vähintään 3 m matkalla rakennuksen vierustalta katsoen vähintään 15 cm pois päin kaatava [8]. Pihan pinnan koron tulee olla kivijalan kohdalla tuuletusaukkojen alapinnan alapuolella vähintään 100 mm. Lähtötilanteessa pihan pinta ulottuu likimain sokkelin tuuletusaukkojen puolivälin korkeuteen. Nurmialueiden osuudella kasvillisuus rakennuksen vierustalta tulee poistaa ja toteuttaa 500 mm leveä sepelikaistale sokkelin vierustalle.

Hulevesiviemärointi tulee uusiksi, syöksytorvien alapäätt tulee liittää hulevesijärjestelmään ja pihakaivot tulee asentaa. Pihakaivot tulee varustaa sakkapesin, eikä pihan kaatoja saa liioitella, riskinä on liiallinen kiintoaineen kasautuminen sadevesikaivoihin ja sakkapesien tukkeutuminen tarkastusvälejä useammin.

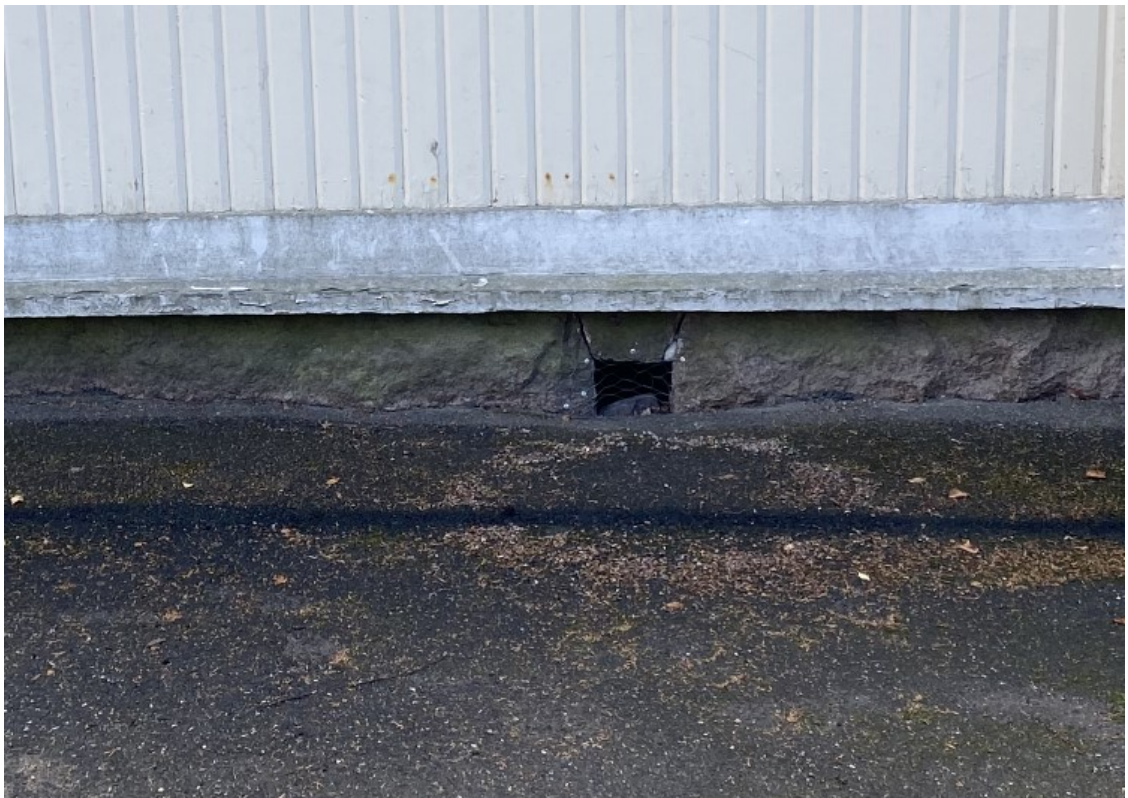
Perusmuurin tuuletusaukkojen välinen etäisyys saa olla enintään 6 m ja suurin etäisyys rakennuksen nurkista enintään 1 m [9]. Nykyisiä tuuletusaukkoja, kuva 9, tulee mahdollisuuksien mukaan nostaa, jotta niiden alareunojen korko olisi suositeltavan 150 mm valmista ulkopuolisen maan pinnan korkoa ylempänä. Jokaisen tuuletusaukon tehollinen pinta-ala tulee olla vähintään 150 cm<sup>2</sup>.

Kuva 9. Nykyiset tuuletusaukot ovat jääneet osin pihan pinnan alapuolelle.

Muussa tapauksessa tuuletus joudutaan järjestämään tuuletusputkilla. Rakennuksen muoto huomioiden, jos tuuletus järjestetään tuuletusputkilla, saadaan tar-

vittavaksi bruttopinta-alaksi 7-8 % alapohjan pinta-alasta. Minimi tuuletusaukkojen tehollinen pinta-ala rakennetussa ympäristössä on 1 % alapohjan pinta-alasta.

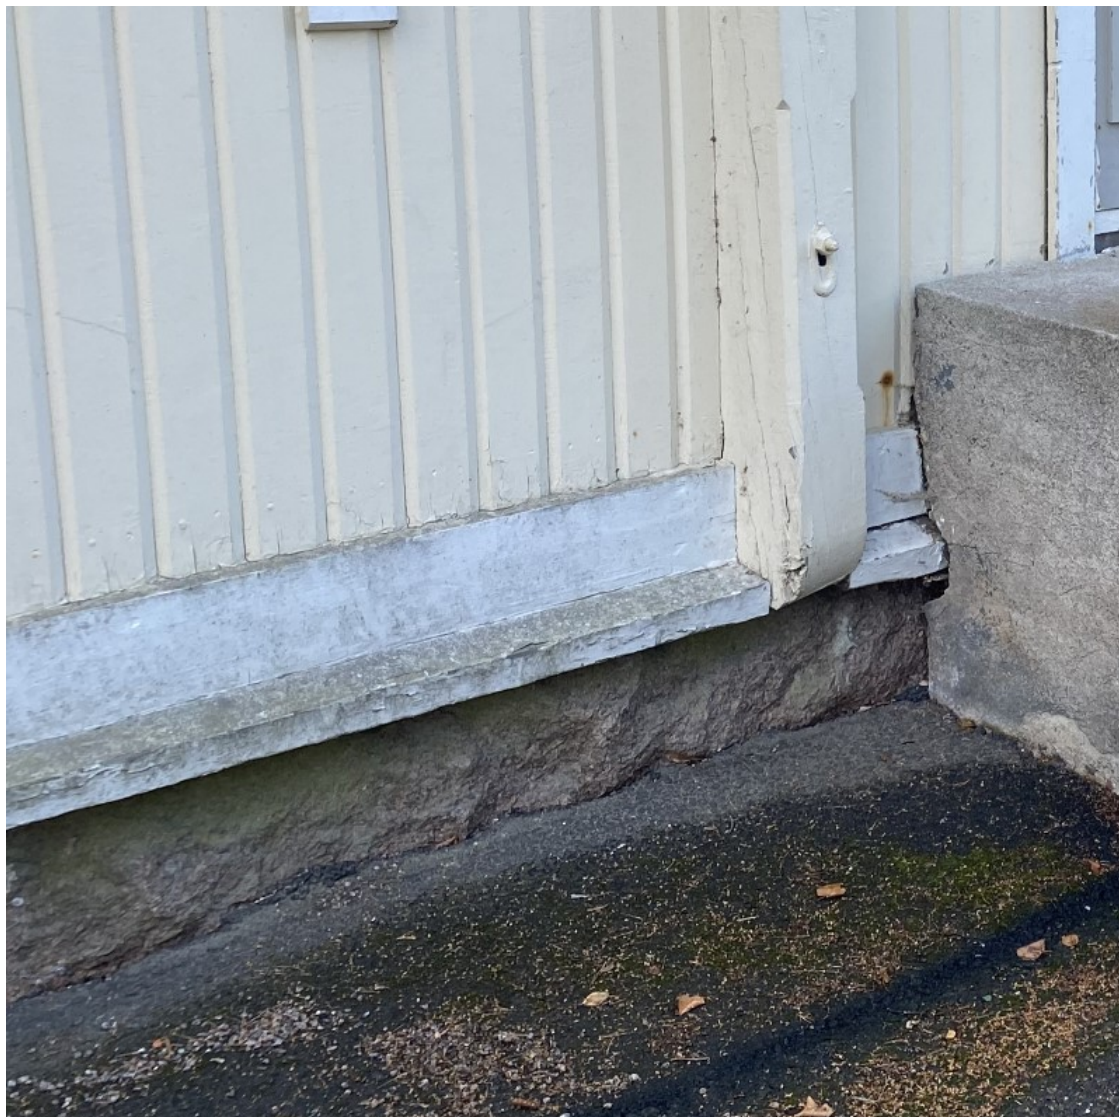
Aiemmin tehdyn kuntokartoituksen yhteydessä ulkoseinään tehdyssä rakennearvauksessa on havaittu alimman hirsikerran lahovaurio. Samassa kartoituksessa tehdyt tutkimukset ryömintätilassa, sekä havainnot rakenteen ulkoverhouksen yksityiskohtien aiheuttamista haasteista kosteustekniselle toimivuudelle viisiosateessa antavat aiheen epäillä laajempaa vauriota. Ulkoseinän pintavesien ohjauksen puutteita on havaittavissa kuvissa 12 ja 13. Puutteet ovat rakennusajankohdalle tyypillisiä.

Kuva 12. Alalauta ja tippalauta pidättävät vettä verhousta vasten. Kasvusto heikentää veden poistumista.

Alalauta ja tippalauta pidättävät kosteutta ulkoseinän alapäässä, vaakalista ikkunalinjan alapuolella pidättää vettä ulkoverhousta vasten kohdassa, jossa ulkoverhouksena on vaakapanelointi.

Ulkoverhouksen osat suositellaan muotoiltaviksi rakennuksesta valumavesiä pois päin ohjaavaksi. Verhouslautojen alapäätsuositellaan sahattavaksi tippanokalle ja esimerkiksi ikkunapeltien kallistukseksi ulospäin suositellaan 15 - 30° [12]. Puuikkunoille suositeltava kallistus on 30°, jolloin sadeveden ei enää katsota roiskuvan vesipelleistä ikkunoille [12].

Lahovaurioituneet alimmat hirret uusitaan ja sahataan alin vaakalauta, sekä pystyverhouksen alapääät noin 30 astetta seinästä poispäin kaatavaksi rakennuksen kulttuurihistoriallista olemusta kunnioittaen siten, ettei ulkoasu tai tyyli oleellisesti muutu. Kohdissa, joissa ulkoverhouksen alimmat osat jäävät alle 300 mm maan pinnan tasosta käytetään kestopuuta.

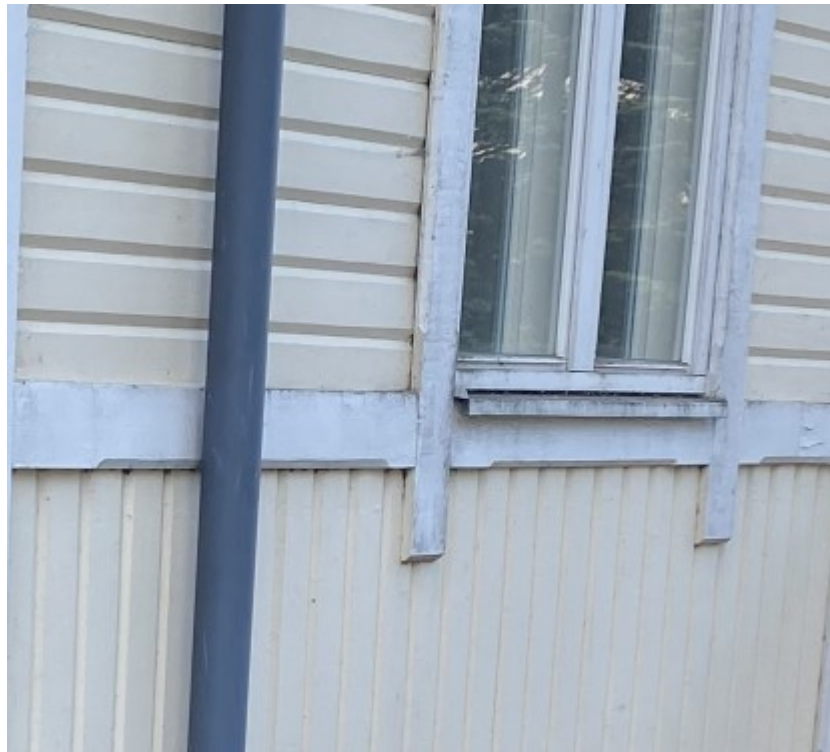
Kuva 13. Ikkunoiden vesipellit eivät kallista pois päin ikkunasta.

Ikkunoiden vesipellit eivät liity tiiviisti muuhun rakenteeseen, eivätkä ne kallista pois päin ikkunoista. Tiiviisti hirsirunkoon asennettu ulkoverhous ei tuuletu taustastaan ja rakenne aiheuttaa korkean vaurioitumisriskin kantavalle rungolle.

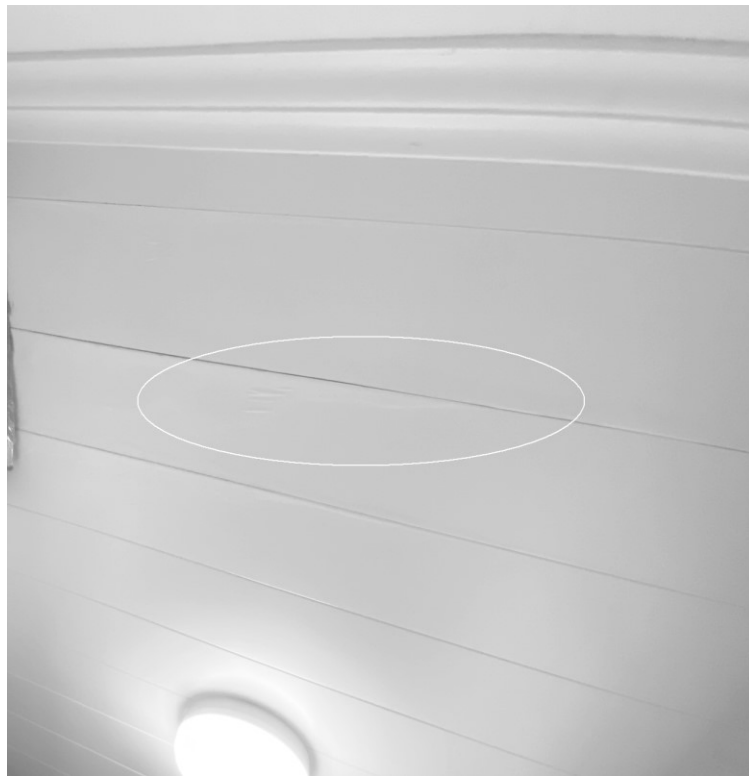
Rakennuksen havaittiin nuottihuoneen katossa viitteitä yläpuolisesta kosteusra-  
situksesta, kuva 14. Tilaajan mukaan vesikate on vuotanut jiirin kohdalta ja vuoto  
on korjattu korjaamalla jiirin liimasaumamassa. Korjauksen jälkeen vuotoja ei ole  
havaittu.

Kuva 14. Nuottihuoneen katon kosteusvauriojälkiä.

Eristetila ja rakenteet tulee tarkastaa ja vaurioituneet osat tulee uusita tarvittavassa laajuudessa.

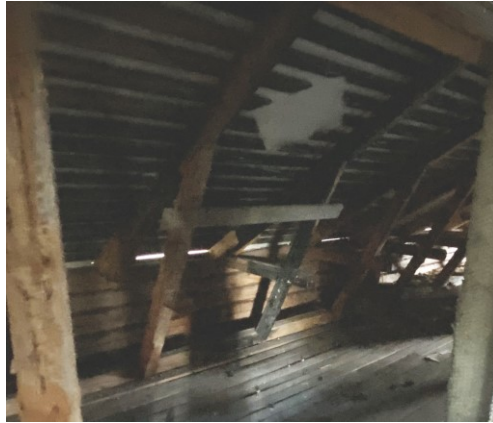
Rakennuksen yläpohjassa havaittiin jälkiä tulipalosta ja hiiltyneitä rakennusosia, kuva 15. Hiiltyneiden rakenteiden arviointi tulee teettää rakenneteknisellä asiantuntijalla ja mahdollinen uusiminen tulee toteuttaa rakenneteknisen asiantuntijan korjaussuunnitelman mukaisesti.

Kuva 15. Paikallisen tulipalon jälkiä yläpohjassa

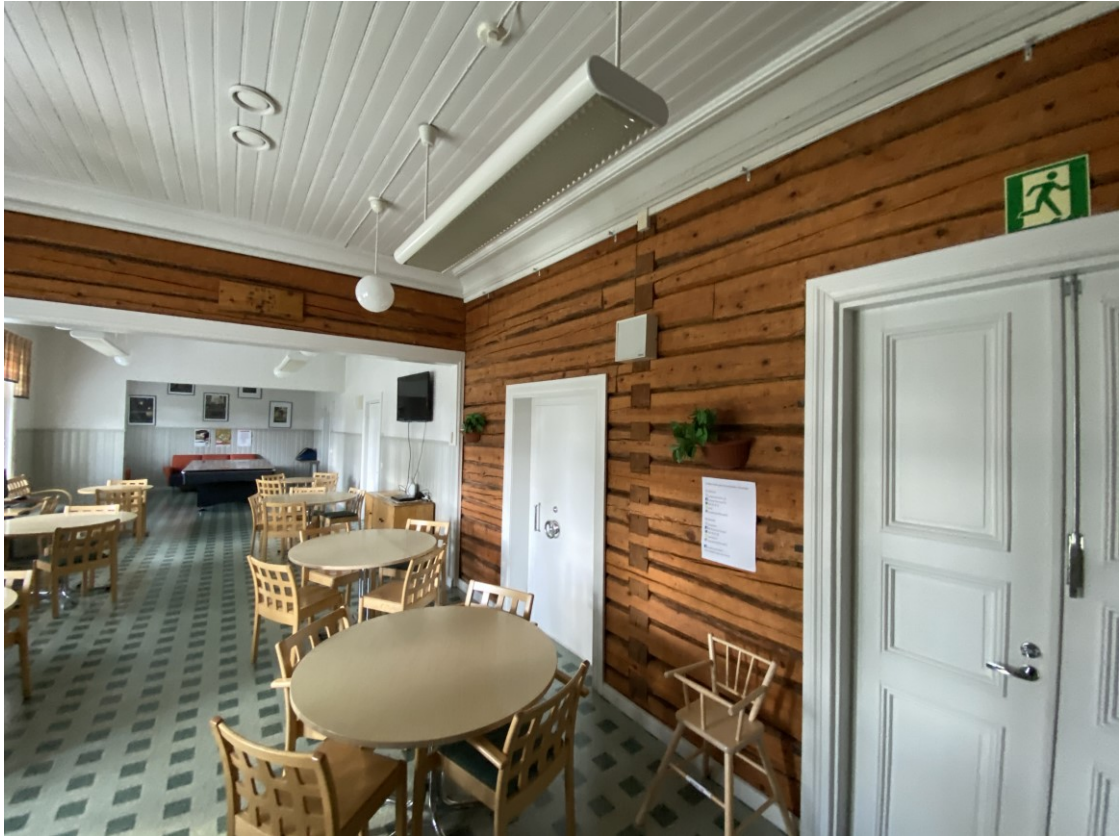
Listoitusten ja lattioiden purku tulee suorittaa seinäpintojen vaurioitumista välttämällä. Osittain pinnat ovat hirsipinnalla, kuva 16, osin peitetyt ja pääosin hyvässä maalissa. Kantavien seinien pinnat pyritään säilyttämään vauriottomina jalkalistojen yläpinnan tason yläpuolella. Mikäli löydettävissä on valokuvia tai muuta aineistoa rakennuksen alkuperäisten listojen profiilin määrittämiseksi, pyritään listoitukset palauttamaan rakennuksen alkuperäiseen, tai mahdollisimman varhaiseen, asuunsa. Uudet jalkalistat höylätään mallin mukaan. Lattioiden pintamateriaaleiksi kuiviin tiloihin esitetään linoleumia.

Kuva 16. Nuorisokahvilan puolella hirsiseinät on jätetty näkyviin.
