TAMPEREEN AMMATTIKORKEAKOULU
Rakennustekniikan koulutusohjelma

Tutkintotyö

MERTAKADUN KOERAKENTEEN SEURANTAMITTAUKSET

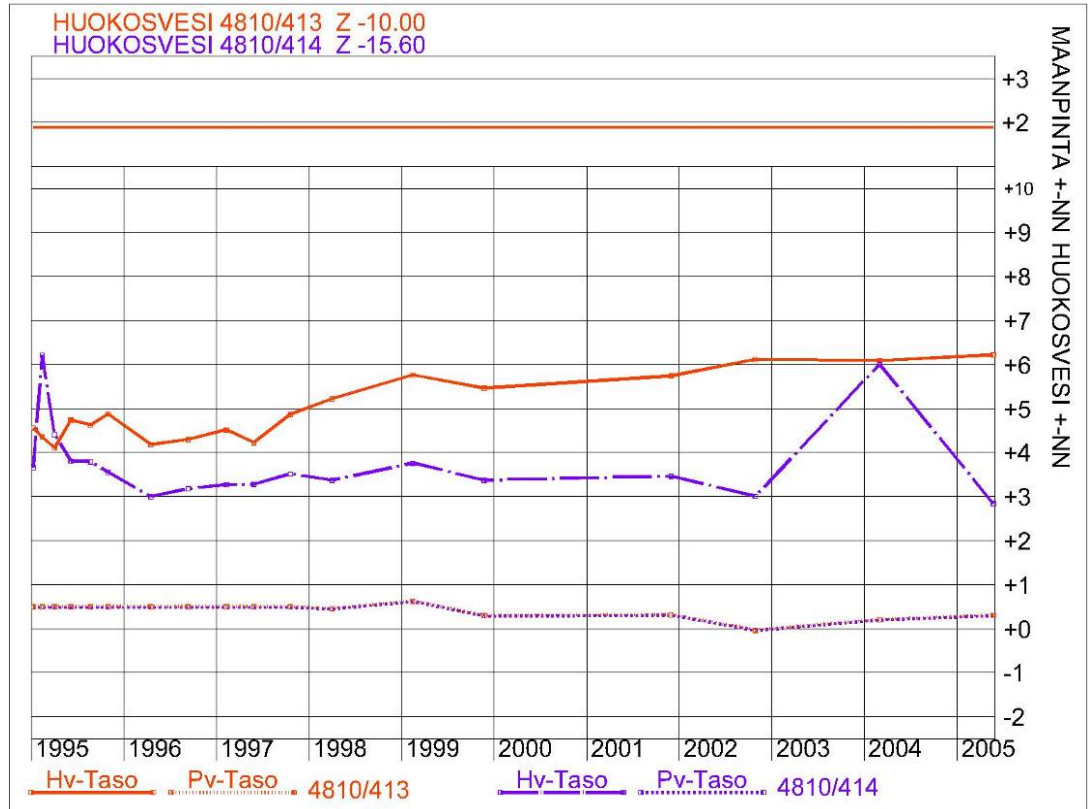
Kuvaaja 1 Huokosvedenpaine pisteissä 4810/413 ja 4810/414 (Hv = huokosvedenpinnan taso ja Pv = pohjavedenpinnan taso)

Huokosvedenpaineen mittaustietoja on ollut käytävissä vain kahdesta eri pisteestä KTK-penkereen läheisyydessä. Huokosvedenpaineen korkeutta on tarkasteltu ainoastaan suhteessa pohjavedenpinnan korkeuteen, lisäksi huokosvedenpaineen sekä pohjavedenpinnan korkeudessa tapahtuneet muutokset on huomioitu kuvaajassa 1. Huokosvedenpaineen korkeus on ollut pisteessä 4810/413 (kuvaaja 1) -10 metrin syvyydessä keskimäärin 4 metriä pohjavedenpinnan yläpuolella vuodesta 1995 vuoteen 1998. Tämän jälkeen ero on ollut noin 5 metriä. Huokosvedenpaine pisteessä 4810/414 syvyydessä -15,6 metriä on ollut tasaisesti noin 3 metriä pohjavedenpinnan yläpuolella. Pohjavedenpinta oli vuoteen 1999 saakka +0,6 metrissä, minkä jälkeen pinta laskeutui +0,3 metriin. Tästä syystä pohjavedenpaineen sekä huokosvedenpaineen erot ovat muuttuneet suuremmiksi. Tämän jälkeen ovat myös painumien nopeudet kasvaneet tasaisesti /6/. Orsivedenpinnan taso alueella noudattaa merivedenpinnan korkeusvaihteluita /1/.

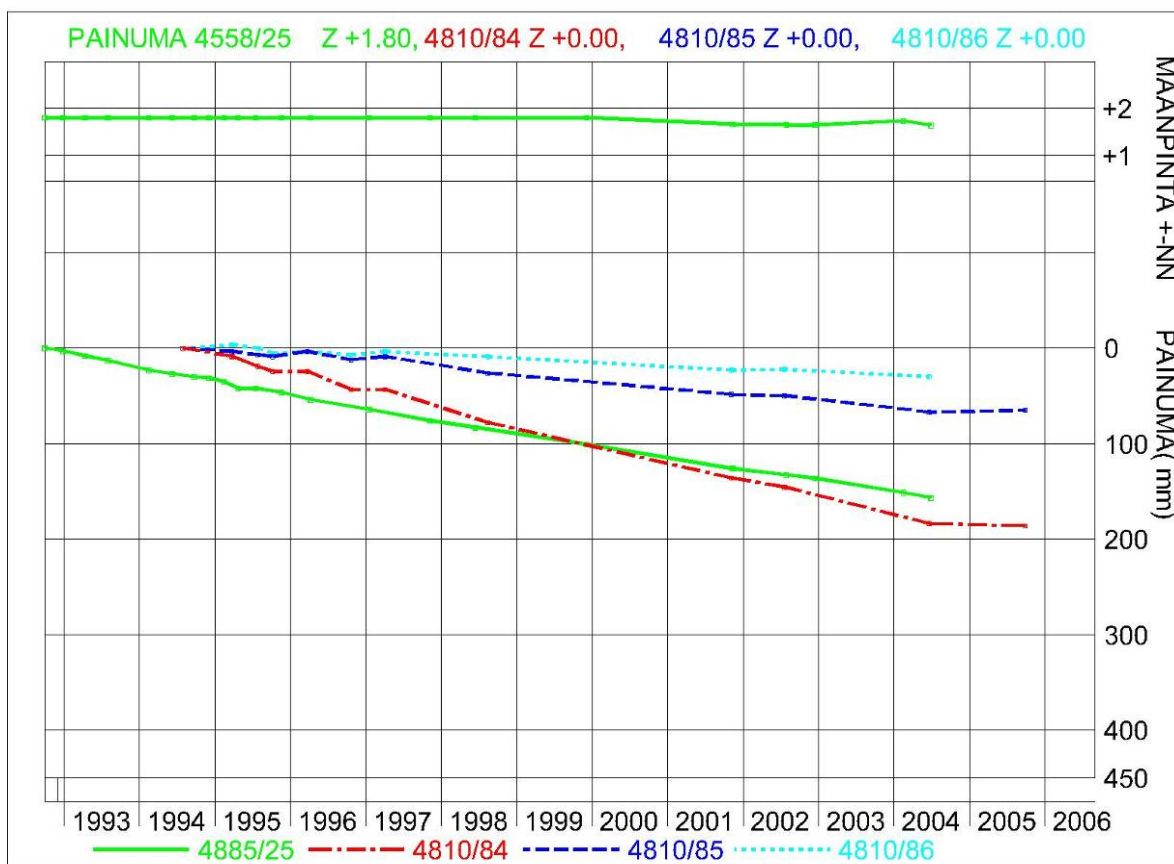
Kuvaaja 3 Painumien kehittyminen Mertakadun penkereen alueella ajan funktiona pisteissä 4558/25, 4810/84, 4810/85 ja 4810/86 /21/.

Pisteessä 4558/25 painumisnopeus on ollut pääosin 10 - 20 mm/v (kuvaaja 3), lukuun ottamatta vuoden 1995 huhtikuuta, jolloin painumisnopeus kasvoi arvoon 37 mm/v. Myös Pisteessä 4810/84 keskimääräinen painumisnopeus on vaihdellut 10 - 20 mm/v ja painuminen näyttää tasaantuneen vuoden 2004 jälkeen. Pisteessä 4810/85 painumisnopeus on ollut keskimäärin 7 mm/v ja pisteessä 4810/86 3 mm/v.

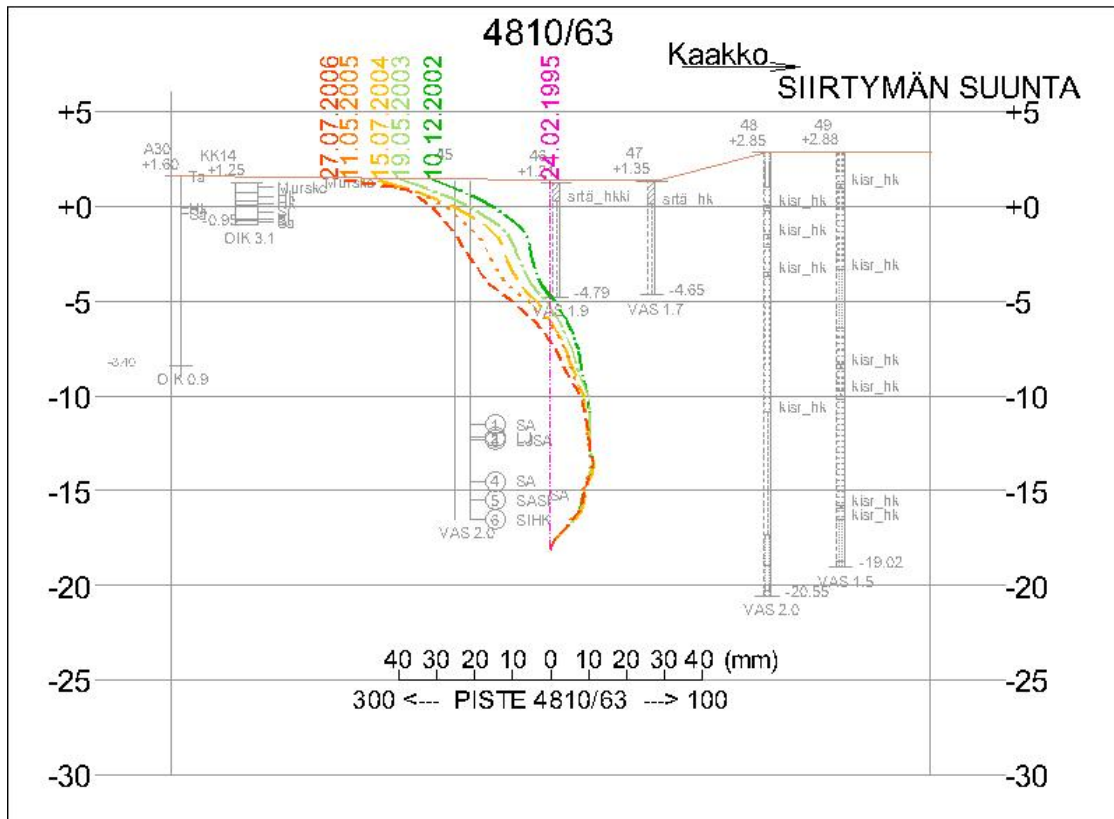
Kuva 21 Lieju ja savikerroksen vaakadeformaatio (sivusiirtymä) pisteessä 4810/63 vuosien 1995 - 1996 välillä

della 45 mm/v kaakkoon eli merelle päin. Piste 4810/411 (kuva 22) on siirtynyt merelle päin lähinnä -4 metrin syvyydessä ja piste 4810/63 (kuva 21) on siirtynyt noin -10 m:n syvyydessä aina pisteiden asentamisvuodesta 1995 lähtien. Maanpinta kahdessa edellisessä pisteessä on kuitenkin siirtynyt vastakkaiseen suuntaan /6/

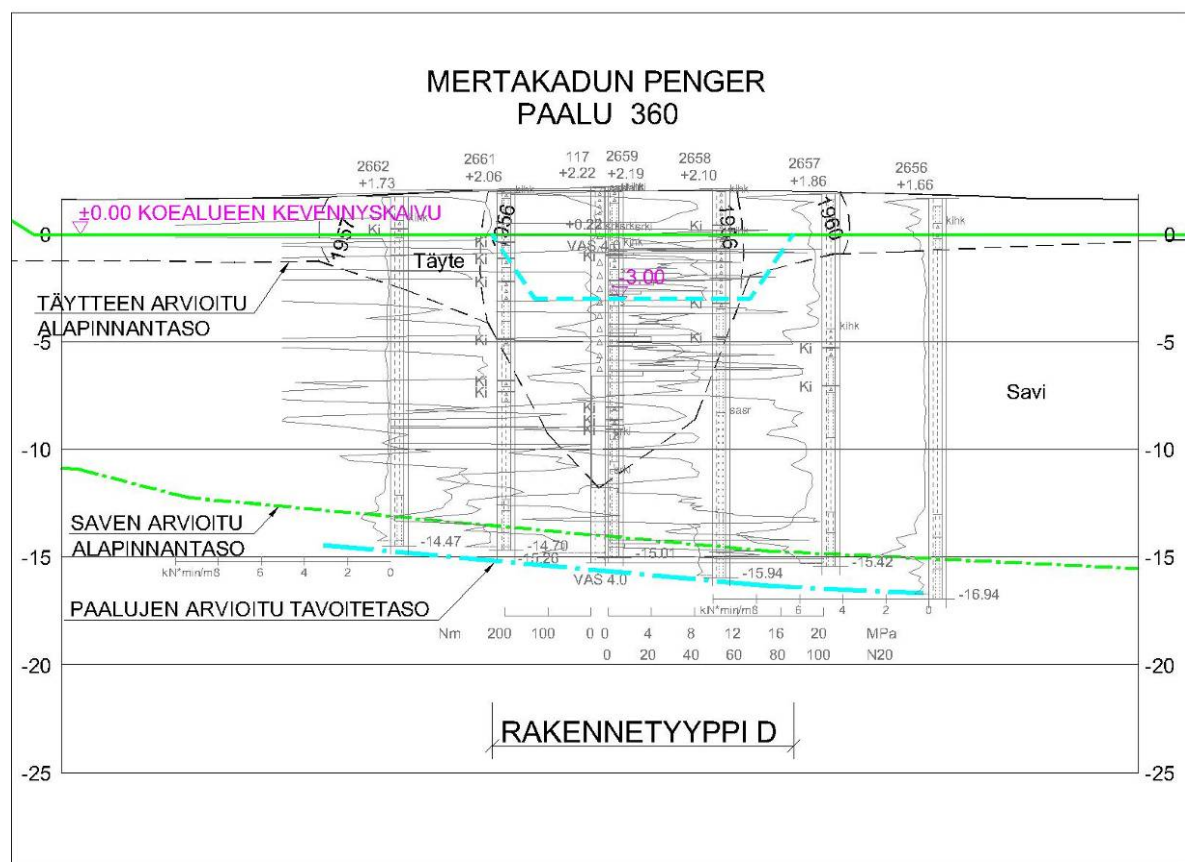
Kuva 26 Poikkileikkaus Mertakadun penkereestä paalulta 360

Pääosa täytemateriaalista on tuotu alueelle vuosien 1950 - 1970 välisenä aikana. Täytteen paksuus vaihtelee alueella suuresti. Paksuimmat täytöt ovat edellä mainittujen penkereiden kohdilla /19/. Poikkileikkauksessa paalu 360 (kuva 26) on esitetty rekisteröivällä STD-kairauksella tehtyjä kairauksia, jotka kuvaavat edustavimmin Mertakadun penkereen rakennetta.

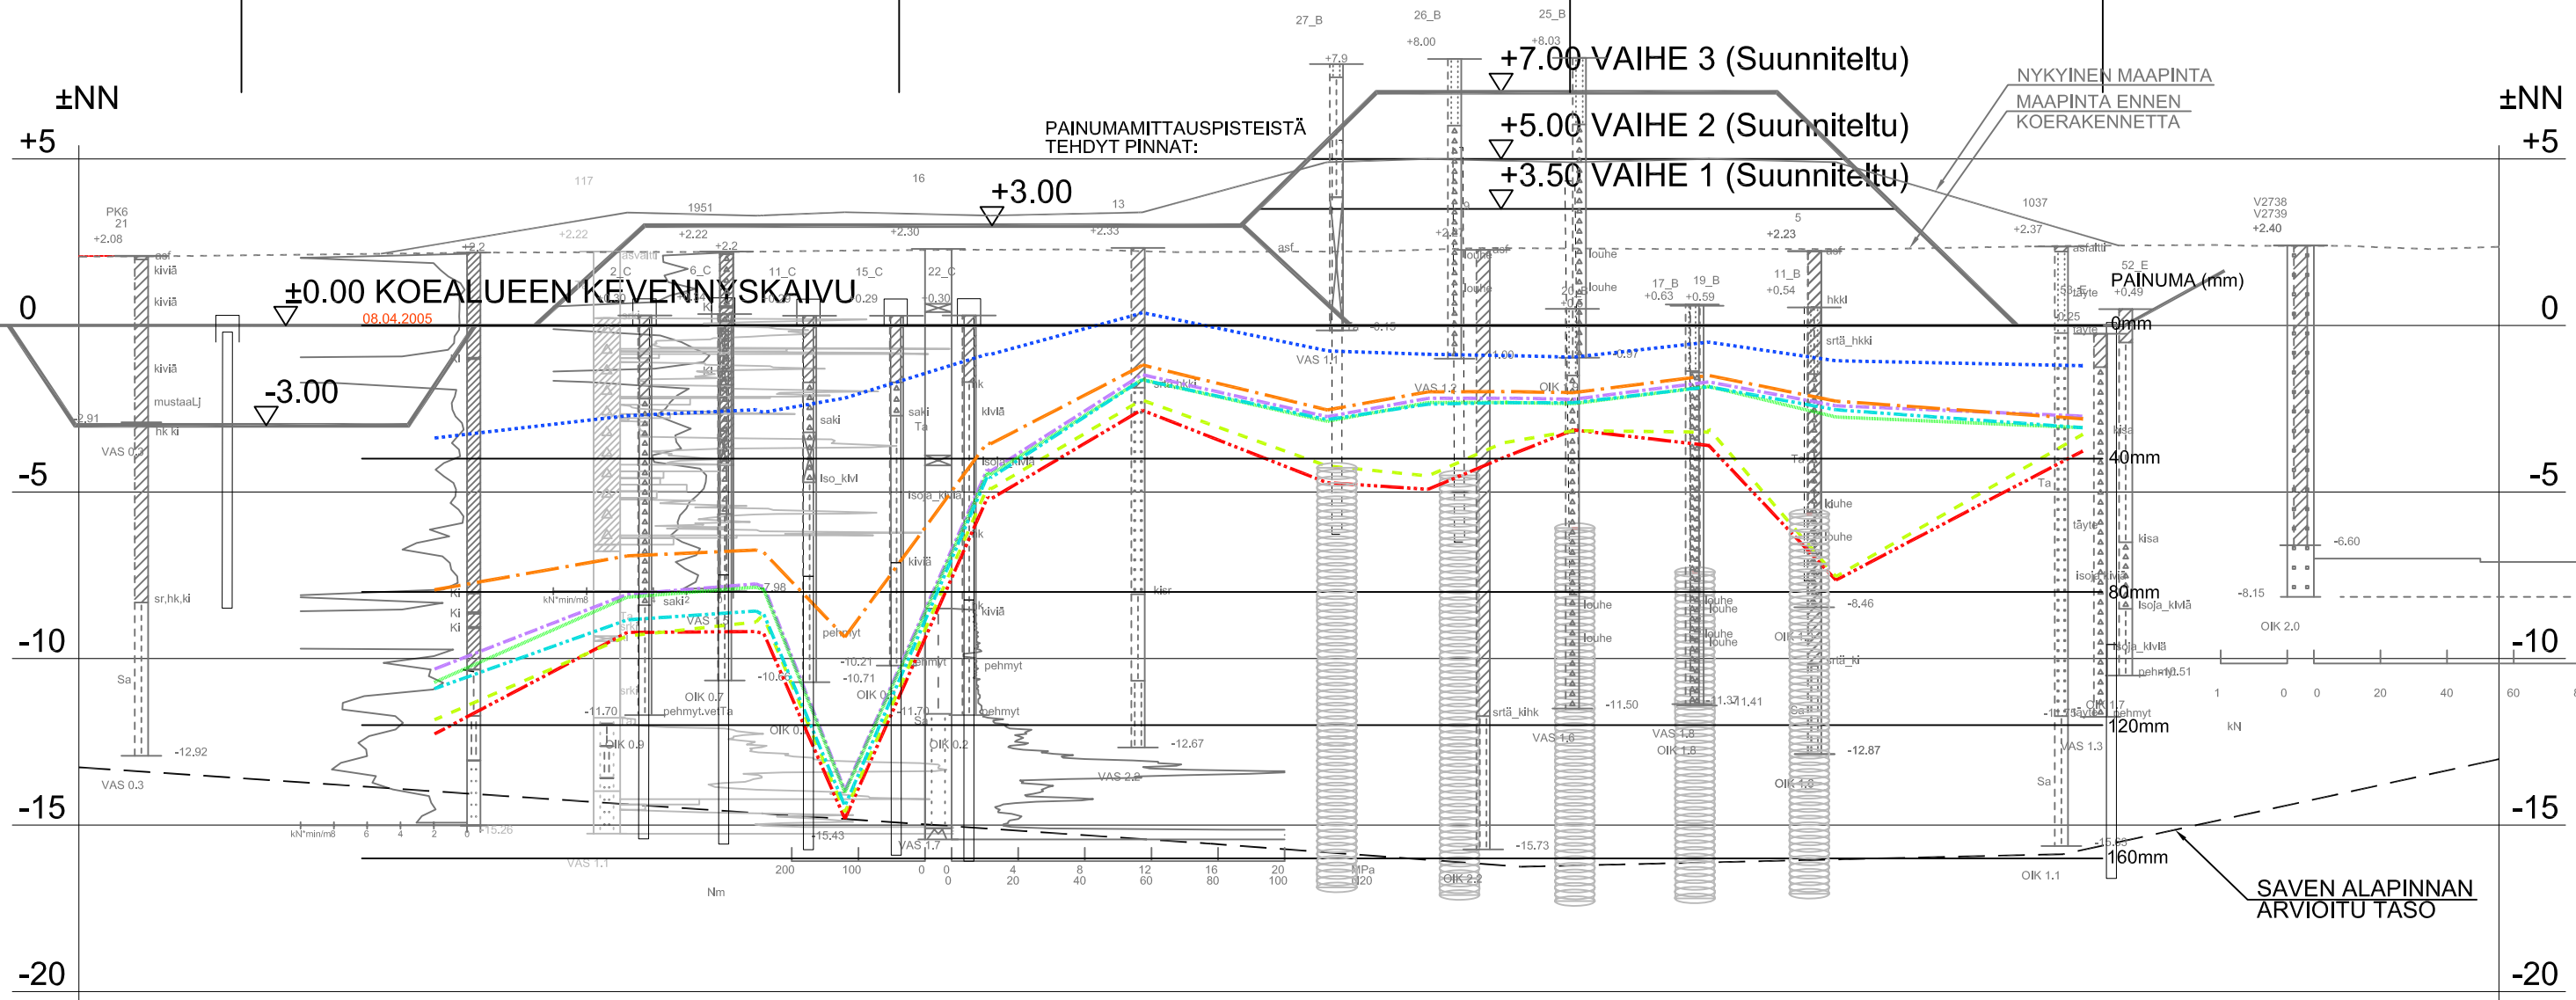
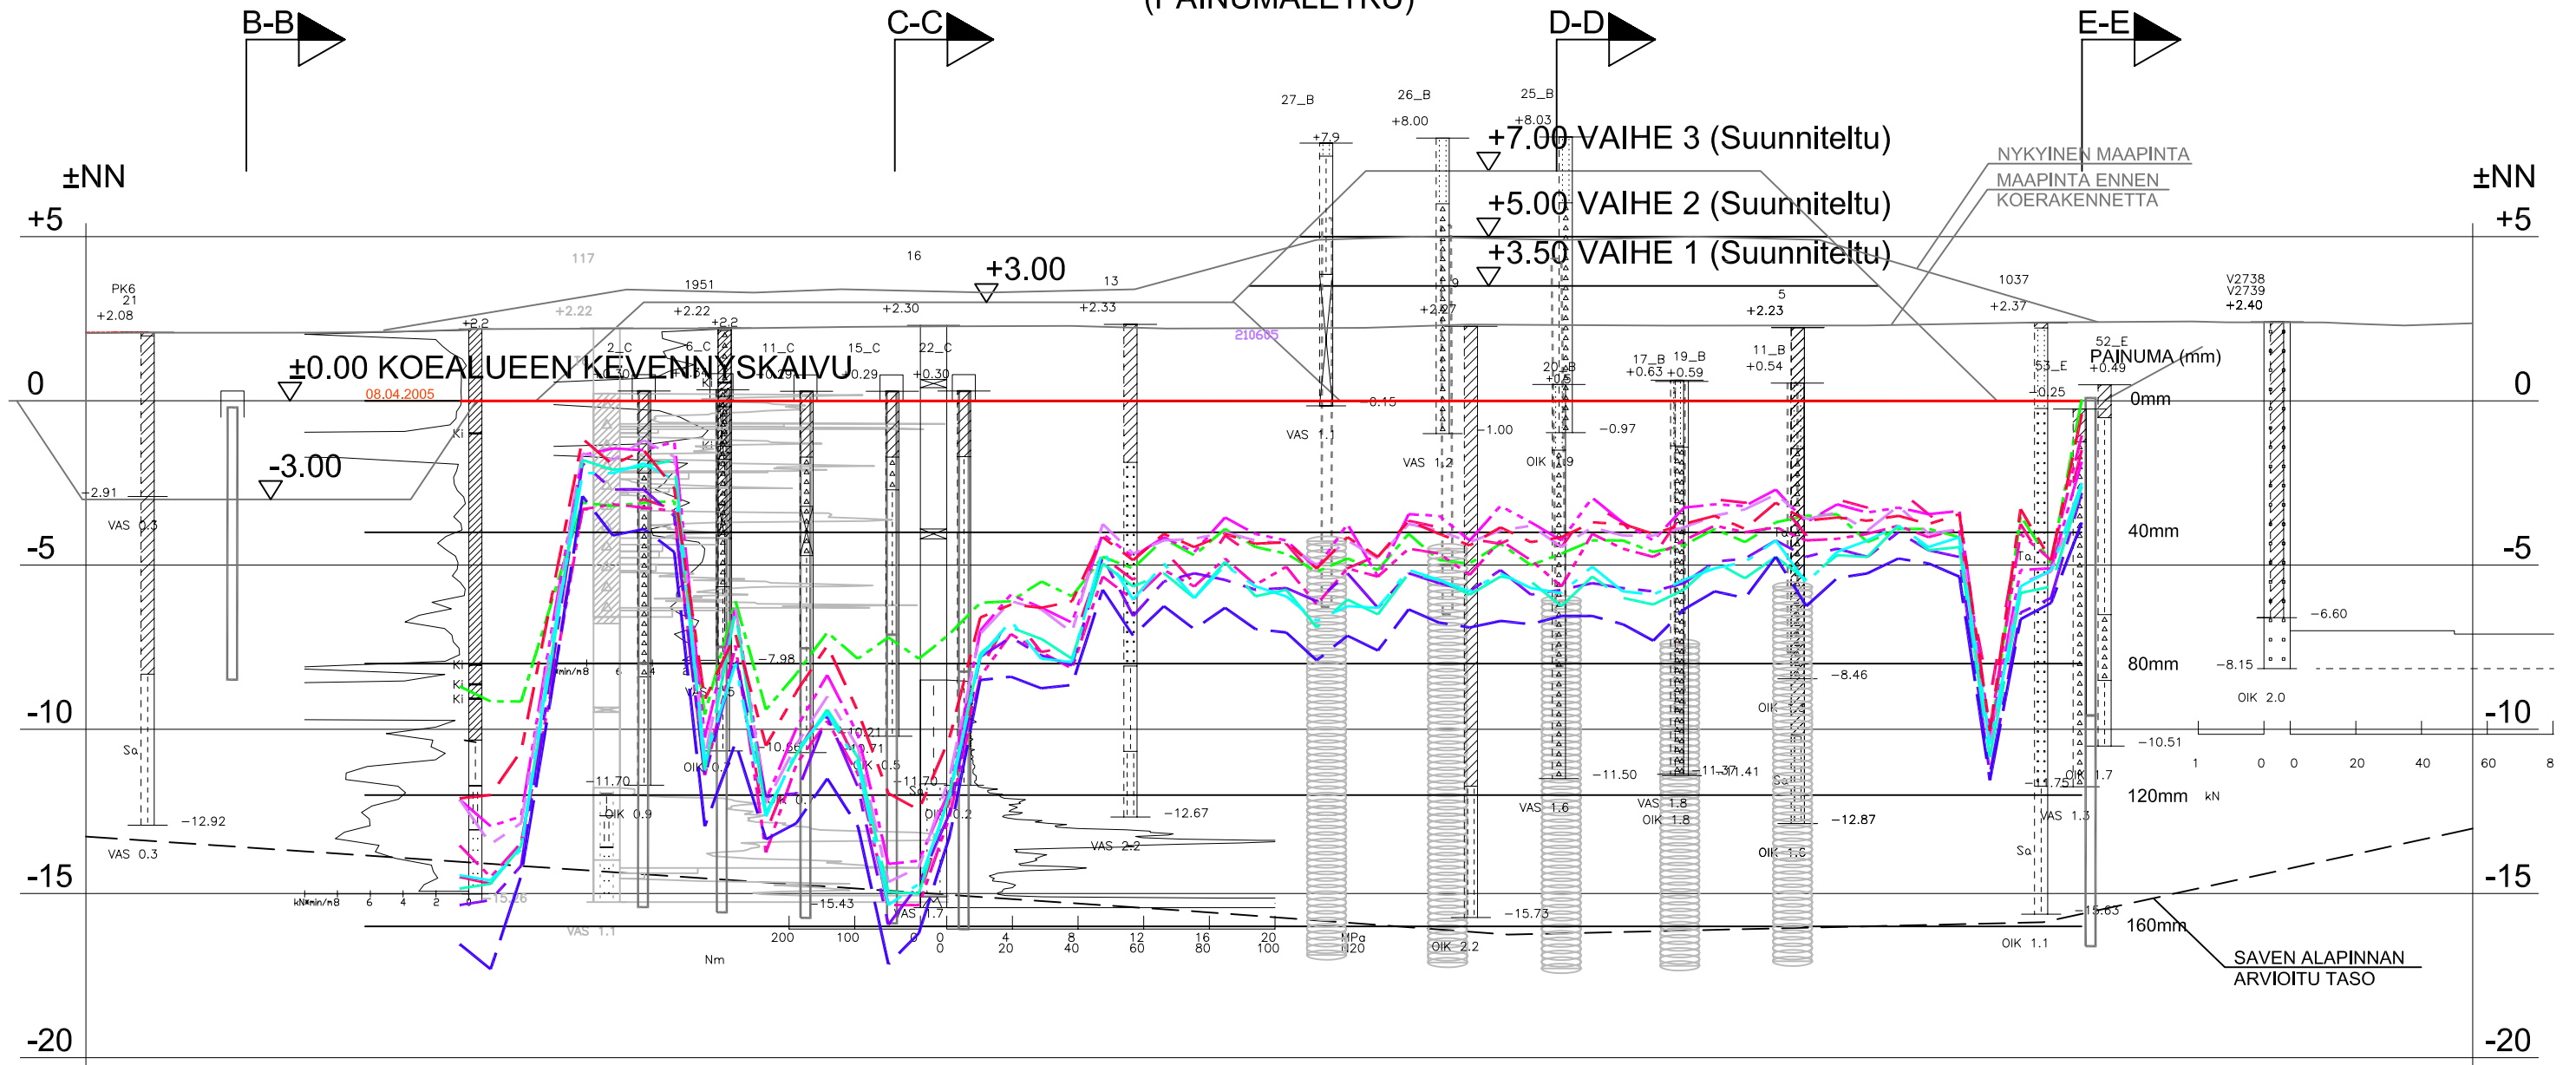
LEIKKAUS B - B
(PAINUMALETKU)

<p>RAKENNETYYPPI D</p>	<p>RAKENNETYYPPI C</p>	<p>RAKENNETYYPPI A JA B</p>	<p>RAKENNETYYPPI E (Suunniteltu)</p>
<p> — 08.04.2005 - - - 13.04.2005 - · - · 13.05.2005 - · - · 21.06.2005 - - - 26.07.2005 - · - · 01.09.2005 - · - · 21.02.2006 - - - 16.08.2006 </p>			
			<p>RAKENNETYYPPI C (Toteutettu)</p>
