**KEISARINNA ELISABETH
PETROVNAN MUISTOKILPI**
Maalattun puuesineen konservointi

Opinnäytetyö
Restauroinnin koulutusohjelma

Marraskuu 2015

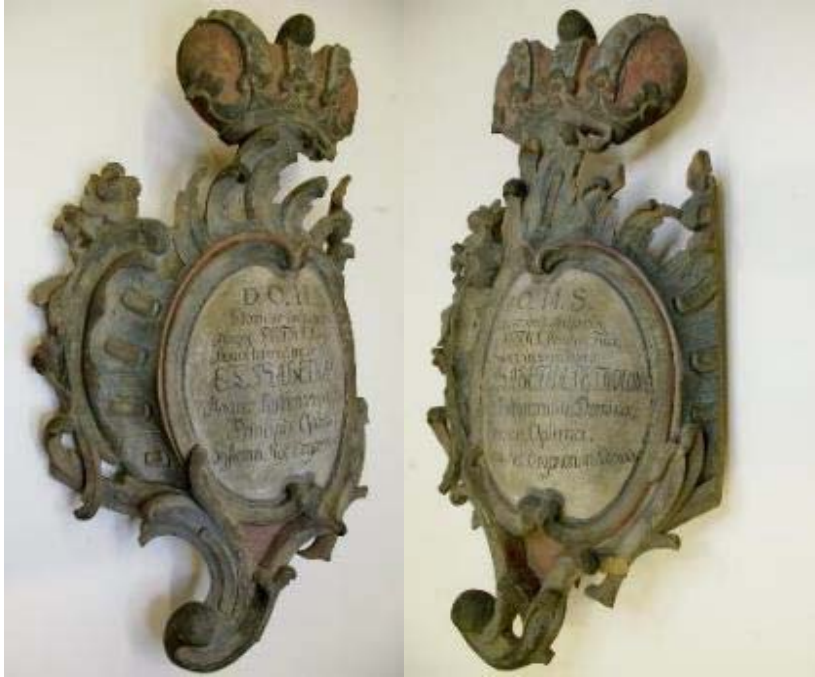
Kuva 9. Muistokilpi viistosti vasemmalta ja oikealta sivulta kuvattuna. (Lehtinen 2014)

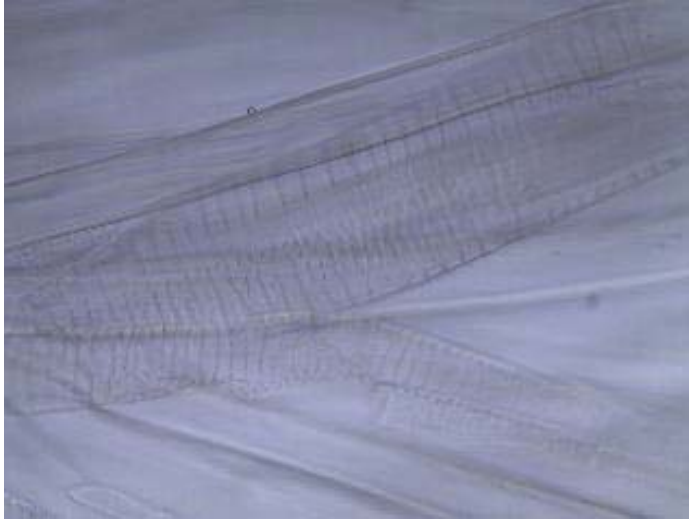
Maseroituja soluja tarkasteltiin mikroskoopilla. Veistetyn osan näytteestä otetussa kuvassa numero 17 näkyy hajaputkiloiselle lehtipuulle tyypillisiä puusolukon soluja ja niissä poikittaissuuntaisia kierrepaksunnoksia. Kuva 18 on otettu tukiosan näytteestä ja siinä on näkyvissä männylle tyypillisiä rengasmaisia soluja sekä neliön muotoisia ikkunasoluja. (Fagerstedt ym. 2004, 21–22.)

Kuva 17. Lehmukselle tyypillistä solukkoa maseroidussa näytteessä. 40-kertainen suurennos. (Lehtinen 2015)

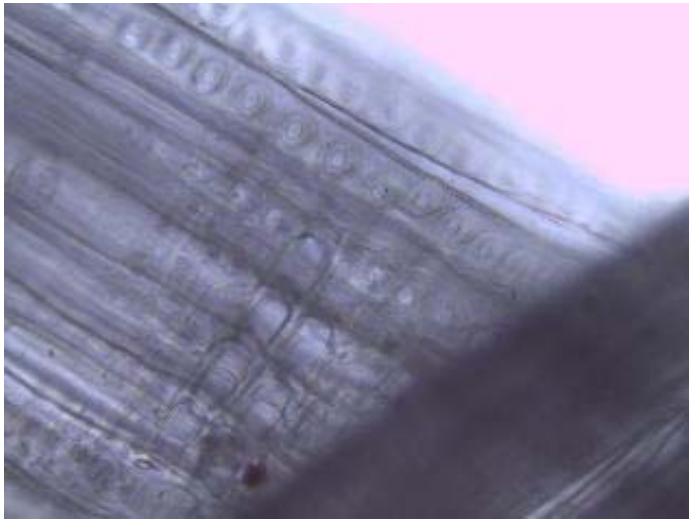
Kuva 18. Männylle tyypillistä solukkoa maseroidussa näytteessä. 65-kertainen suurennos. (Lehtinen 2015)

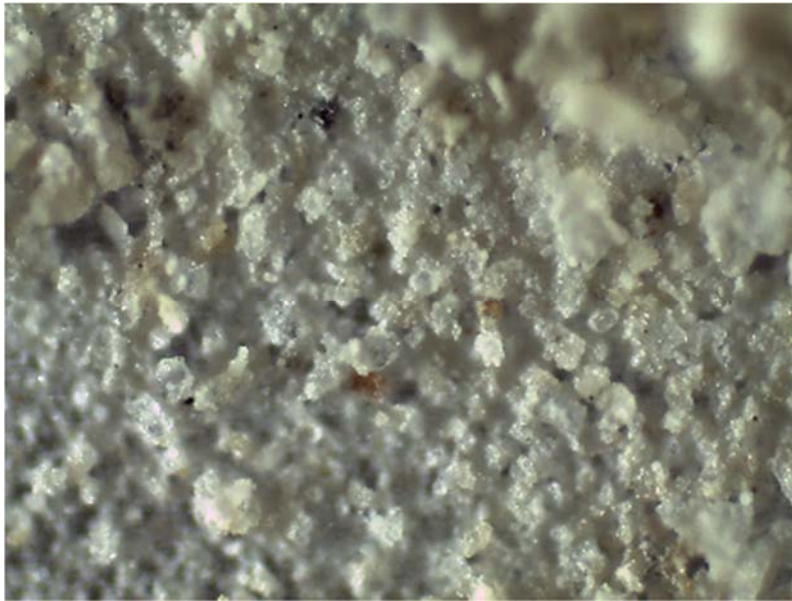
Kuva 20. Valkoinen pigmentti ennen osoitusreaktiota. 20-kertainen suurennos. (Lehtinen 2015)

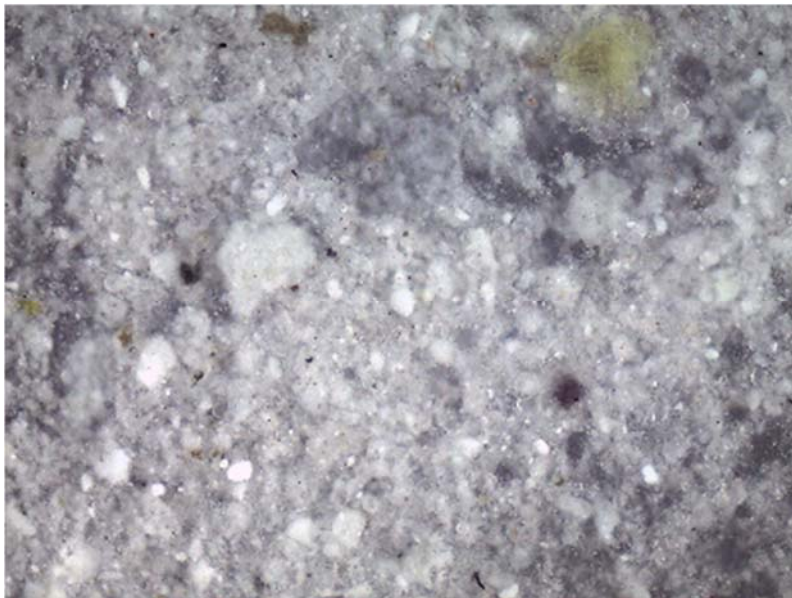
Eläinliimaan tai kananmunaan perustuvat maalit pyritään yleensä tunnistamaan kemiallisesti niiden sisältämien proteiinien avulla. Käytettävissä ovat kemialliset osoitusreaktiot tai värjäys. Muistokilvestä otettu näyte murskattiin jauhemaiseksi ja sen päälle tiputettiin 2-prosenttista nestemäistä kuparisulfaattia (CuSO_4). Muutaman minuutin kuluttua lisättiin koeputkeen 5-prosenttista natriumhydroksidia (NaOH). Mikäli näyte sisältää proteiinia, sen pitäisi värjäytyä purppuranpunaiseksi. Joskus reaktion muodostuminen kestää jopa tunnin. (Kilpeläinen 2015.) Osoitusreaktio tehtiin sekä ennen puhdistusta että sen jälkeen. Näytettä tarkasteltiin Leica DM750 -merkkisen mikroskoopin alla. Kuva 20 esittää valkoisesta otettua näytettä ennen osoitusreaktiota ja kuva 21 sen jälkeen. Näytteet värjäytyivät vain heikosti punertavaksi, joten tämän testin perusteella ei pystytty luotettavasti todistamaan, että maalinäytteen sideaineena olisi proteiinia sisältävä aine. Kehno tulos voi myös johtua sideaineen vähäisestä määrästä näytteessä.

Kuva 21. Valkoinen pigmentti biureettitestin jälkeen. 20-kertainen suurennos. (Lehtinen 2015)

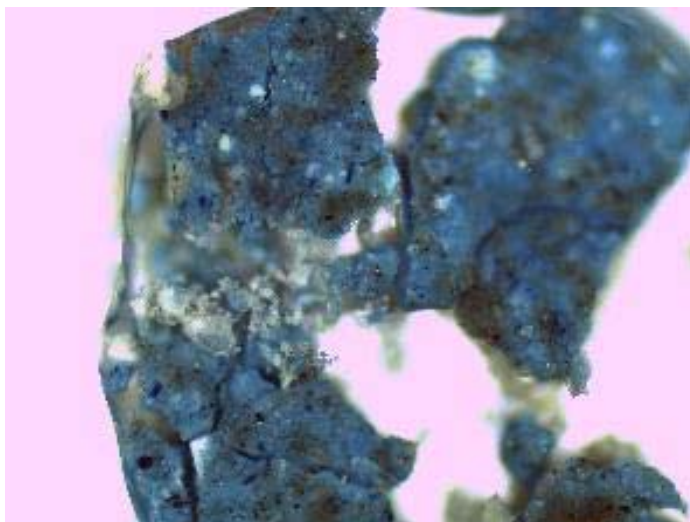
Kuva 22. Värjäämätön näyte sinisestä pigmentistä. 40-kertainen suurennos. (Lehtinen 2015)

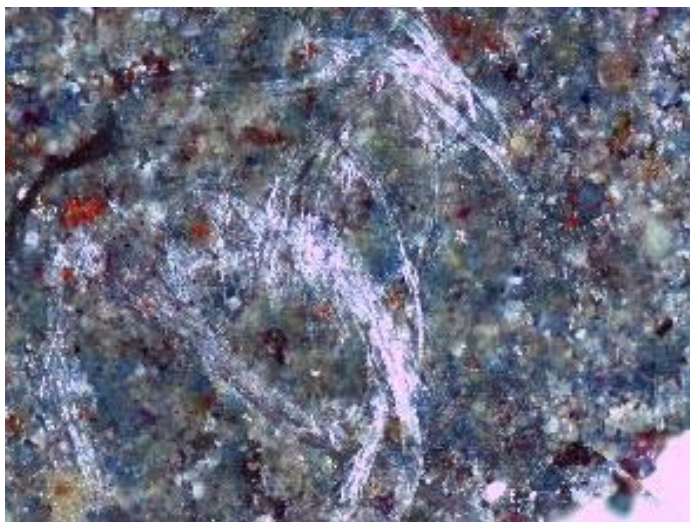
Näytettä tarkasteltiin mikroskoopilla ja siinä voidaan havaita jonkin verran purppuranpunaisia värjäytymiä. Näyte sisälsi sinistä ja punaista pigmenttiä, joten punainen pigmentti saattaa häiritä tuloksen tulkintaa. Kuva 22 esittää värjäämätöntä maalinäytettä ja kuva 23 värjättyä. Tuloksen perusteella voidaan pitää mahdollisena, että se sisältää kananmunan proteiineja, kaseiinia tai eläinliimaa.

Kuva 23. Värjätty pigmenttinäyte sisältää jonkin verran purppuranpunaisia värjäytymiä. 40-kertainen suurennos. (Lehtinen 2015)

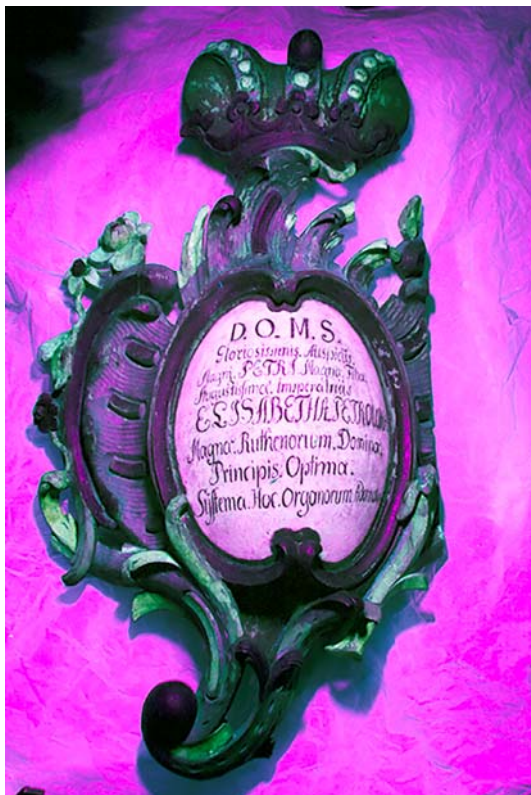
Kuva 24. Esine ultraviolettivalossa kuvattuna. (Lehtinen 2015)

Selvimmän UV-valossa havaittiin kirkkaan keltaisena fluoresoiva liitupohjuste sekä syvän tummanvioletit kohdat tummiksi hapettuneilla lyöntimetallialueilla. Mahdolliset moderneilla pintakäsittelyaineilla tehdyt retusoinnit tai liimaukset erottuisivat todennäköisesti alkuperäistä vaaleampina tai jopa hohtavan vaaleansinisinä, mutta tällaisia ei havaittu.

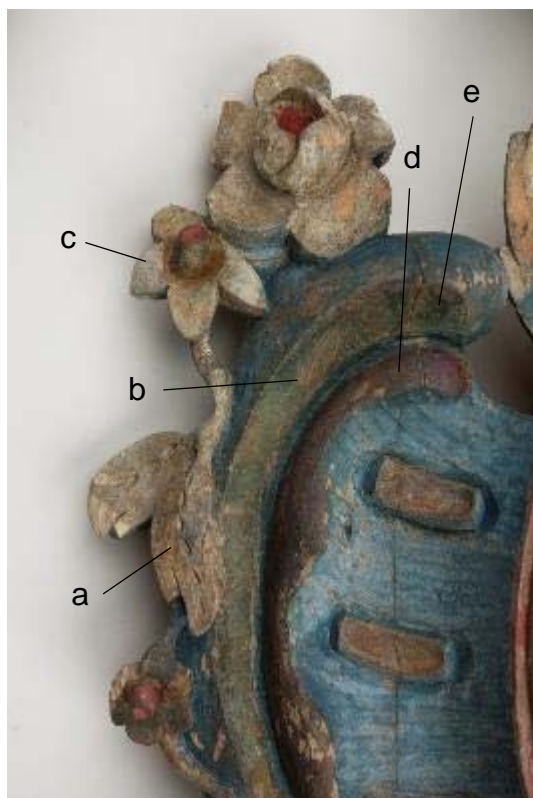
Kuva 34.

Kuva 34 kilven vasemmassa reunassa olevasta kukkakoristeesta ja kaarevasta kehyksestä havainnollistaa, miten eri tavalla lyöntimetallipinnat ovat haptuneet.

- a. Kellertävä liitupohjuste
- b. Kellanruskea bolus-savi
- c. Valkoinen liitupohjuste
- d. Punertava lyöntimetalli tai pohjuste
- e. Tummanvihreä hapettunut lyöntimetalli. (Lehtinen 2015)

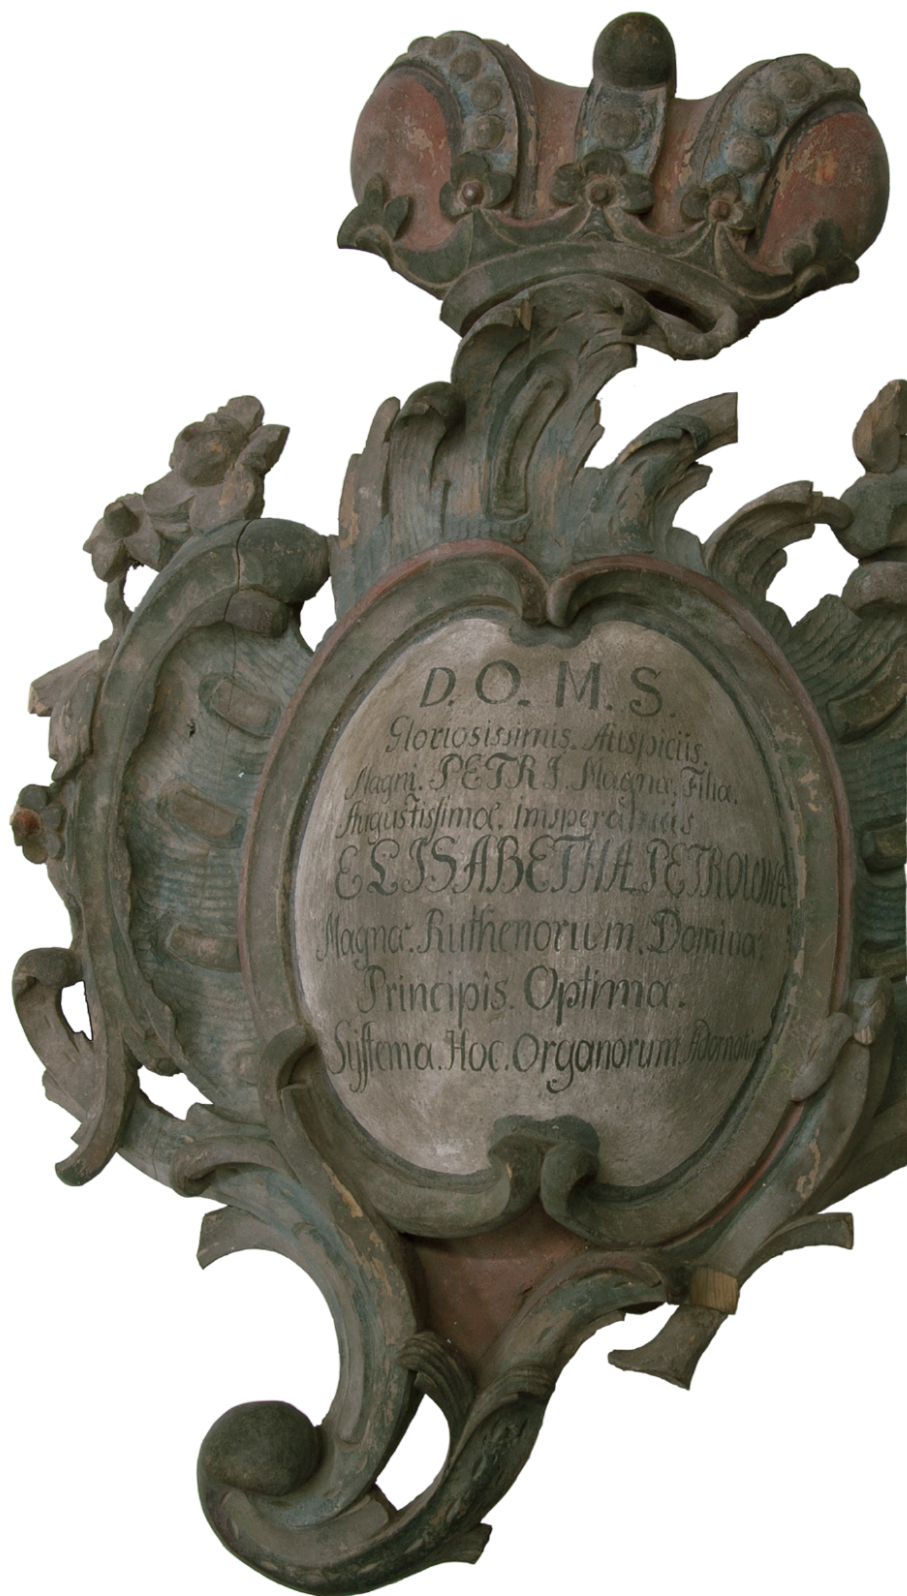
Muistokilpi LHMVHMEH15402
 Sivua
 etupuoli
 ennen konservointia

Kuvassa 1 on esine kuvattuna edestäpäin ennen konservointia. Muistokilpi oli paksun pölykerroksen ja lian peittämä, ja sen maalipinta vaurioitunut. Esineestä puuttuu osia ja puumateriaali on paikoin haljennut liitosten kohdalta. Lika esineen pinnassa paitsi haittaa värien ja tekstin tulkintaa, myös aiheuttaa

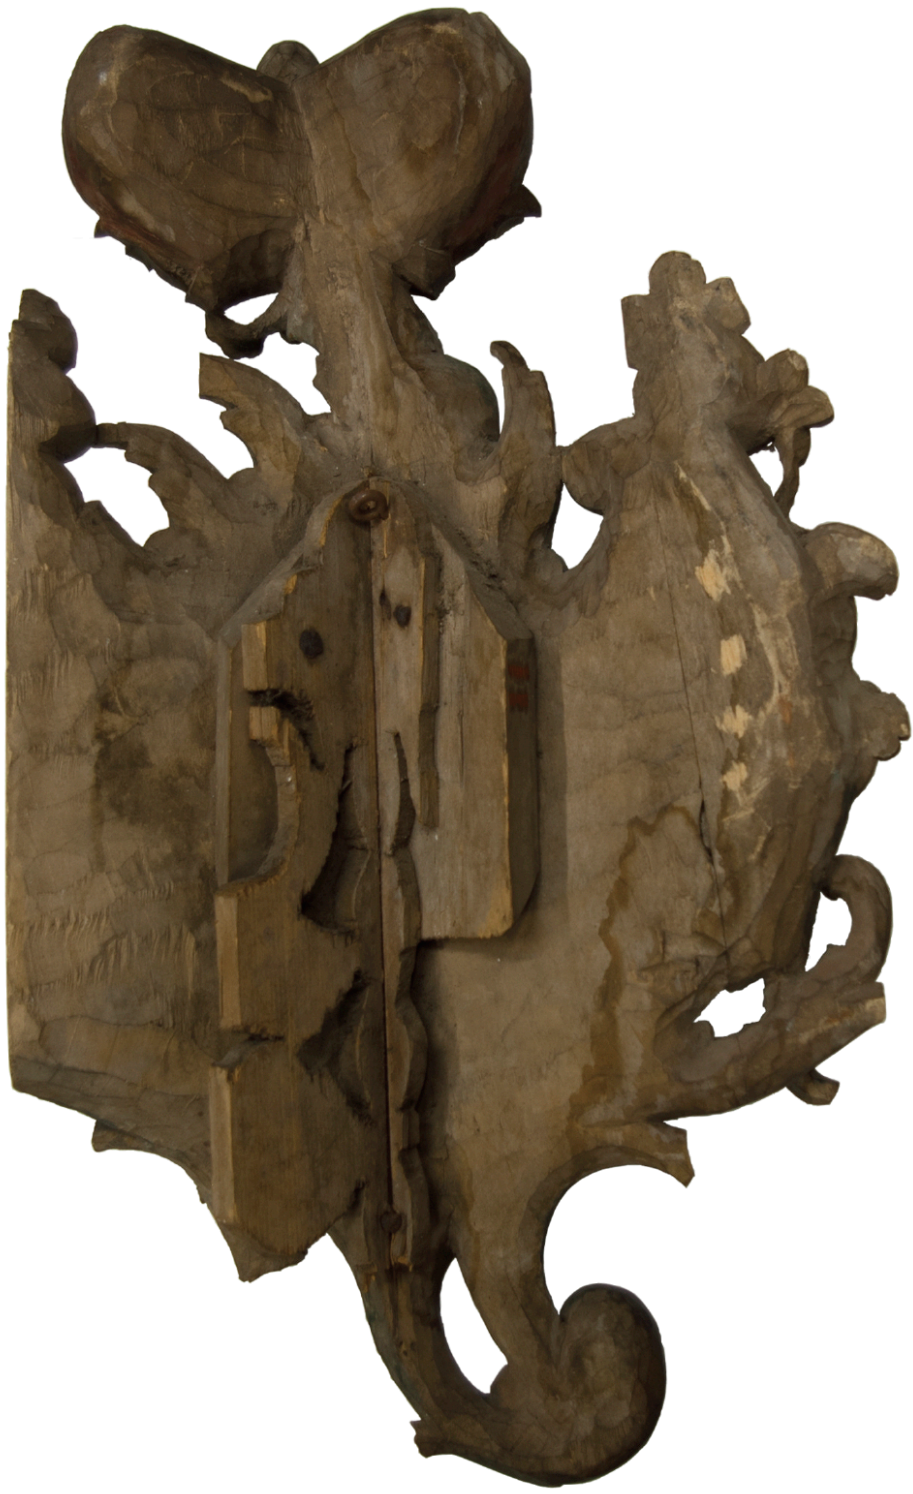
Muistokilpi LHMVHMEH15402
Sivu C
taustapuoli
ennen konservointia

Taustapuoli on käsittelemätöntä puuta ja siinä näkyy kosteusvaurioita (kuva 16). Taustapuolella oleva tukiosa on kiinnitetty nauloilla, jotka ovat ruostuneet, minkä vuoksi tukirakenne ei ole luotettava. Tukiosan muodosta voidaan päätellä, että esine on ollut kiinnitettynä esimerkiksi tolpan tai muun suorakulmisen rakenteen ulkonurkkaan. Tuki on yläosastaan haljennut 110 mm matkalta metallisesta ripustusrenkaasta alaspäin.

Kosteusvauriot näkyvät taustapuolella tummina juovina. Oikeasta reunasta on puuta hankautunut tai veistetty irti, mikä on jättänyt pintaan vaaleita läikkiä.
