Alavesisäiliön kannen uusiminen

Opinnäytetyö

Syksy 2015

Seinäjoen Jouppilanvuorella sijaitseva teräsbetonirakenteinen alavesisäiliö, joka on valmistunut vuonna 1972. Säilön kapasiteetti on 5000 kuutiota. Säiliölle suoritettuja tutkimuksia, tai korjaustoimenpiteitä ei ole tiedossa ennen vuotta 2015, eikä kohteesta ollut saatavilla rakennekuvia. Alavesisäiliön halkaisija on 35 m ja syvyys vaihtelee 5,5- ja 6 metrin välillä. Säiliön kantavat pystyrakenteet koostuvat maanvastaisesta jälkijännitetystä betoniulkoseinästä, betonirakenteisesta väliseinästä ja pilareista. Kantavana yläpohjana toimii säteen suunnassa asennetut, kiilamaiset TT-laatat kahdella uloimmalla kehällä ja sisimmässä osassa erilliset betonipalkit ja -laatat. Yläpohja tukeutuu ulkoseinään, väliseinään ja pilarien välisiin palkkeihin sekä keskipilarin yläpuoliseen ympyrälaattaan. Alapohjana on maanvarainen betonilaatta. Tehtyjen havaintojen perusteella vedenpinta on normaalisti noin puolimetriä kannen alapinnan alapuolella.

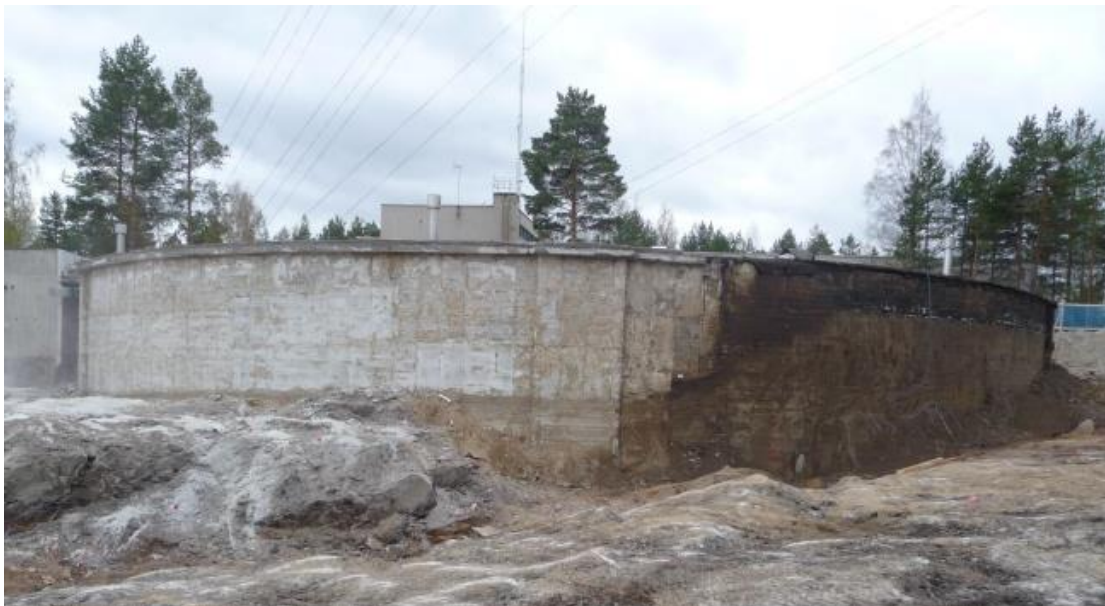
Alavesisäiliön (5000m³) laajennus valmistui toukokuussa 2015, joka kaksinkertaisti Jouppilanvuoren vesikapasiteetin. Laajennusosan yläpohjan kosteus-, ja lämmöneristeiden saumattoman liittämisen mahdollistamiseksi ja pintalaatan huonon kunnon johdosta saneeraus oli välttämätön. Kuvassa 1 on vanhasäiliö ennen laajennusosan rakentamista.

Kuva 1. Vanhasäiliö.

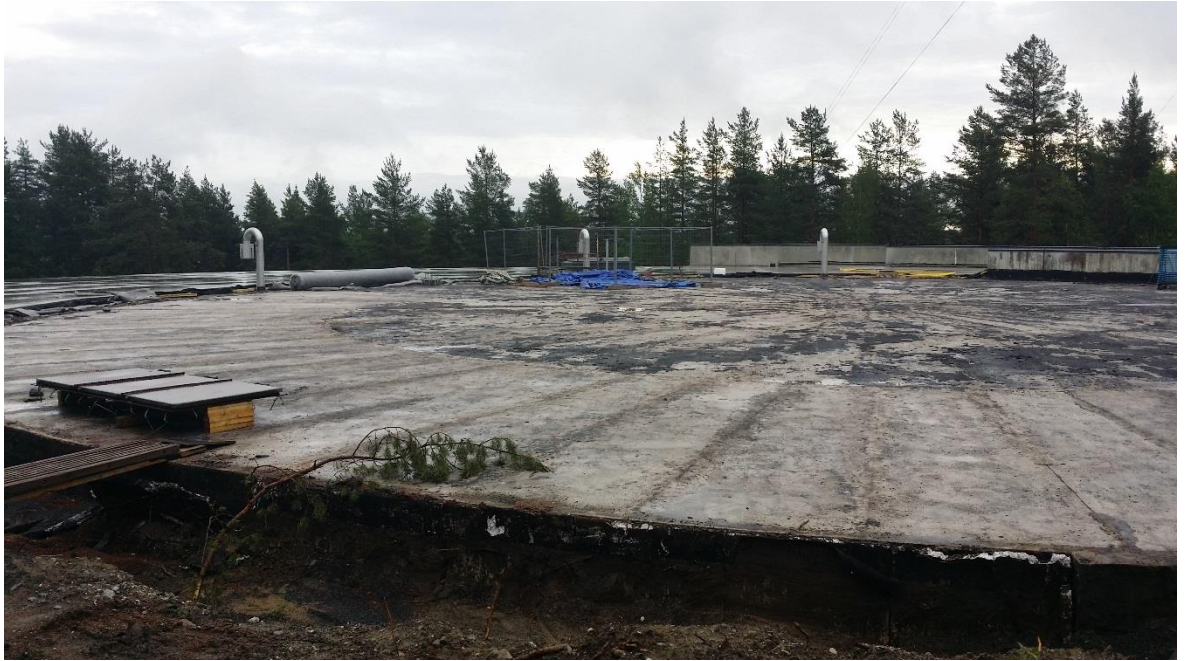
Säiliön ollessa käytössä työkohteessa purettiin yläpohjan n. 1200m² teräsbetonipintalaatta, sekä lämmöneristeet. Säiliön pintarakenteiden purkamiseen käytettiin apuna Avant- pienkuormaajaa. Rakenteiden kuormituskestävyydestä ei ollut tarkkaa tietoa, joten suurempia ja tehokkaampia koneita ei voitu käyttää. Säiliön laajennusosan käyttöönoton jälkeen vanhasäiliö tyhjennettiin ja poistettiin kannen vesieristeet, sekä kaksi silmämääräisesti huonokuntoisinta TT-laattaa, jotta voitiin nostaa henkilönostimet sisälle säiliöön ja rakentaa työturvallinen porraskuilu kulkemiseen säiliöpohjalle. Kuvassa 6 on säiliön kansi kyseisessä purkuvaiheessa. Korjaustoimenpiteiden laajuuden selvittyä TT-laattoja poistettiin noin 900m²(kuva 7). Liitteessä 2 on yläpohjan rakennekuva.

Kuva 6. Säiliön kansi.

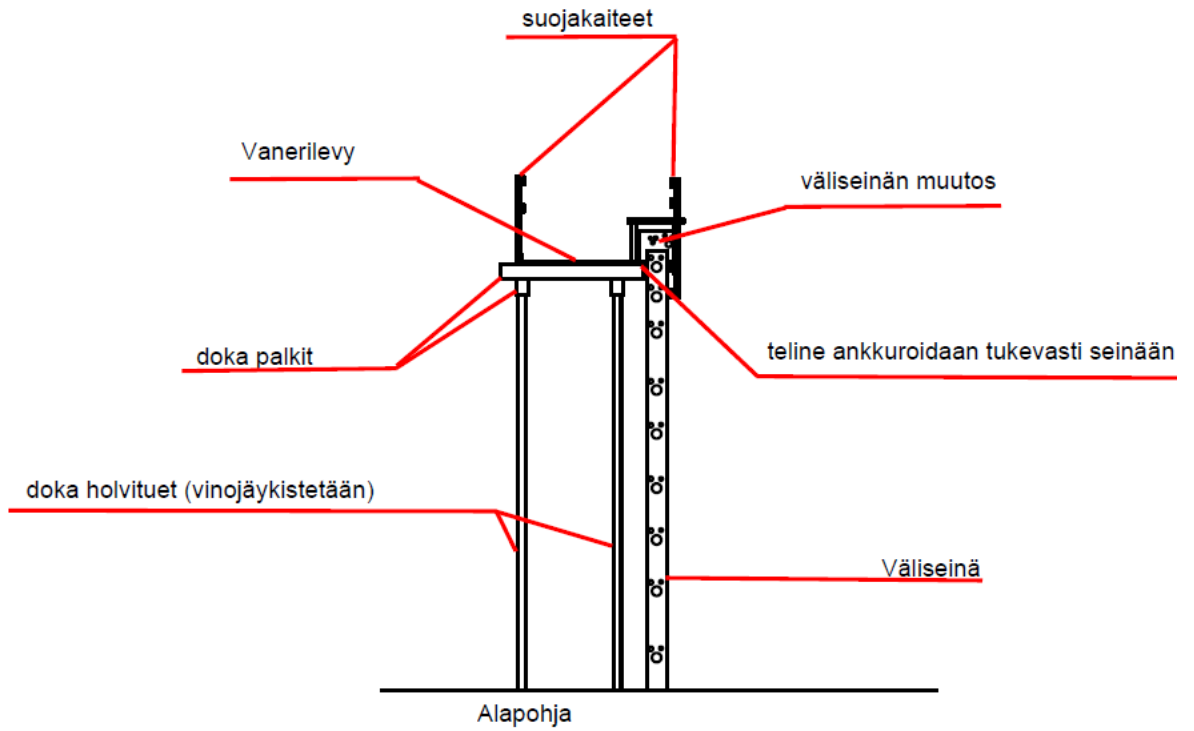
Väliseinän ja palkin muotit, sekä työtasot tehtiin käyttämällä apuna Dokaflex 1-2-4 holvimuottijärjestelmää. Muotit ankkuroitiin betonirakenteisiin ja jäykistettiin vinoreevoja käyttämällä. Periaatekuva väliseinän muottirakenteesta on kuviossa 7. Holvitukia käytettiin karkeasti 1,2 työteline-/ muottijuoksumetriä kohden. Karkea yhteiskuormitustelinejuoksumetrille kahden rakennustyöntekijän 3kN ja betonin 1kN/m yhteisvaikutuksesta saadaan 4 kN, jolloin käytettävien holvitukien kantavuus 36kN telinometriä kohden oli riittävä. Sahatavaralle tarkoitetut reevakiinnikkeet ovat osa Dokaflex järjestelmää. Kuvassa 8 on keskeneräinen väliseinän muotti ja kuvassa 9 on ympyräpalkin valmis muotti.

Kuvio 7. Periaatekuva väliseinämuotista

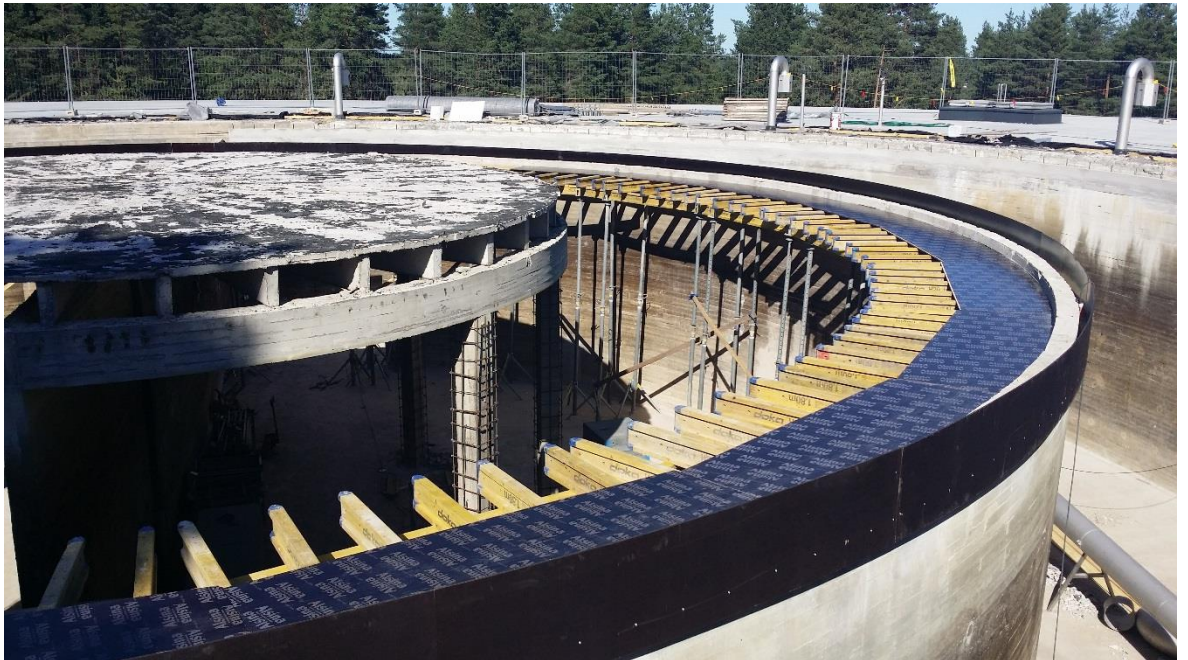
Kuva 10 Keskeneräinen muotti

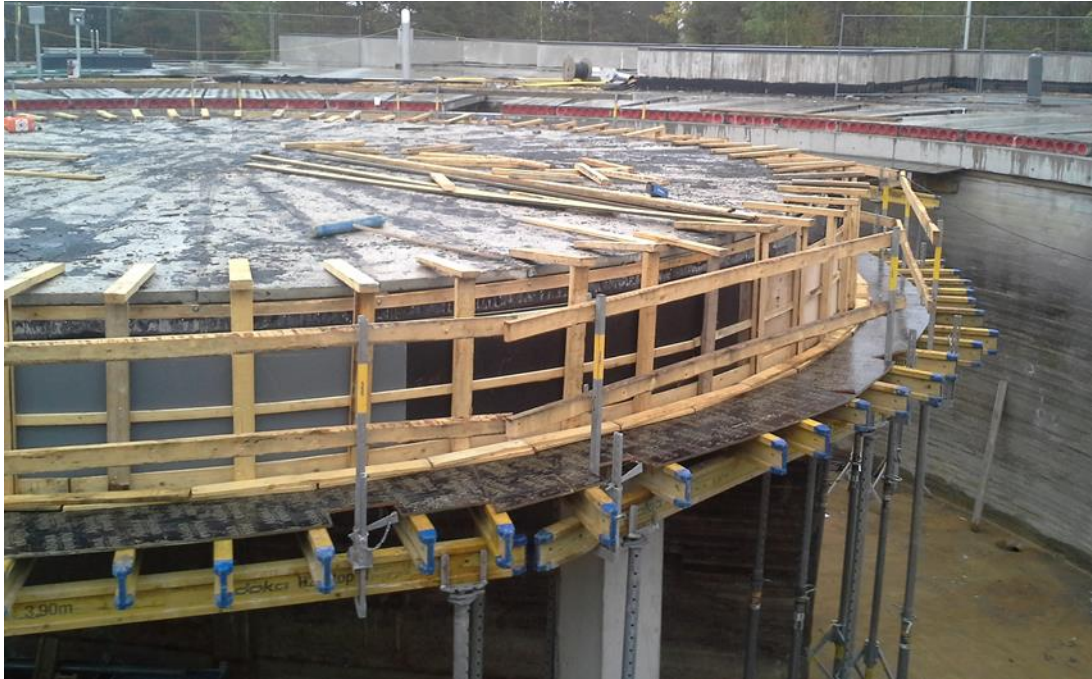
Kuva 11. Ympyräpalkin muotti.

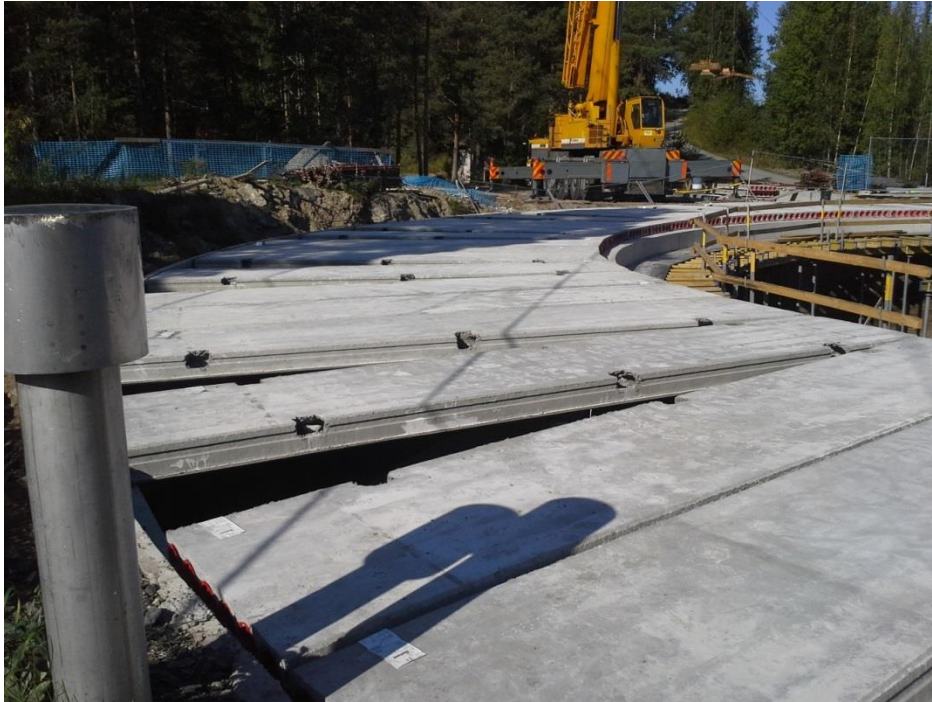
Kohteen elementtiasennusta hidasti ja vaikeutti paikallavalettavat holvin osat. Kannen rakennekuva liitteessä kolme. Elementtien paikkojen mittaukseen täytyi kiinnittää erityistä huomiota, että myös kehän viimeiset elementit sopivat paikalleen. Lähes kaikkien elementtien päät on sahattu vinoon kaarevasta tukipinnasta johtuen. Liitteessä 4 on elementtikuva yhdestä kohteen ontelolaatasta. Laatat asennettiin kahdessa osassa ensiksi ulompi kehä ja myöhemmin sisäkehä, josta yksi laatta jätettiin pois muottimateriaalien ja henkilönostinten säiliöstä pois saamiseksi. Uloimpien laattojen asennusta helpotti väliseinälle muottitöiden yhteydessä tehty työtaso. Kuvassa 12 on uloimpia ontelolaattoja, sekä osittain purettu työtaso.

Kuva 12. Ontelolaattoja, sekä työtaso.

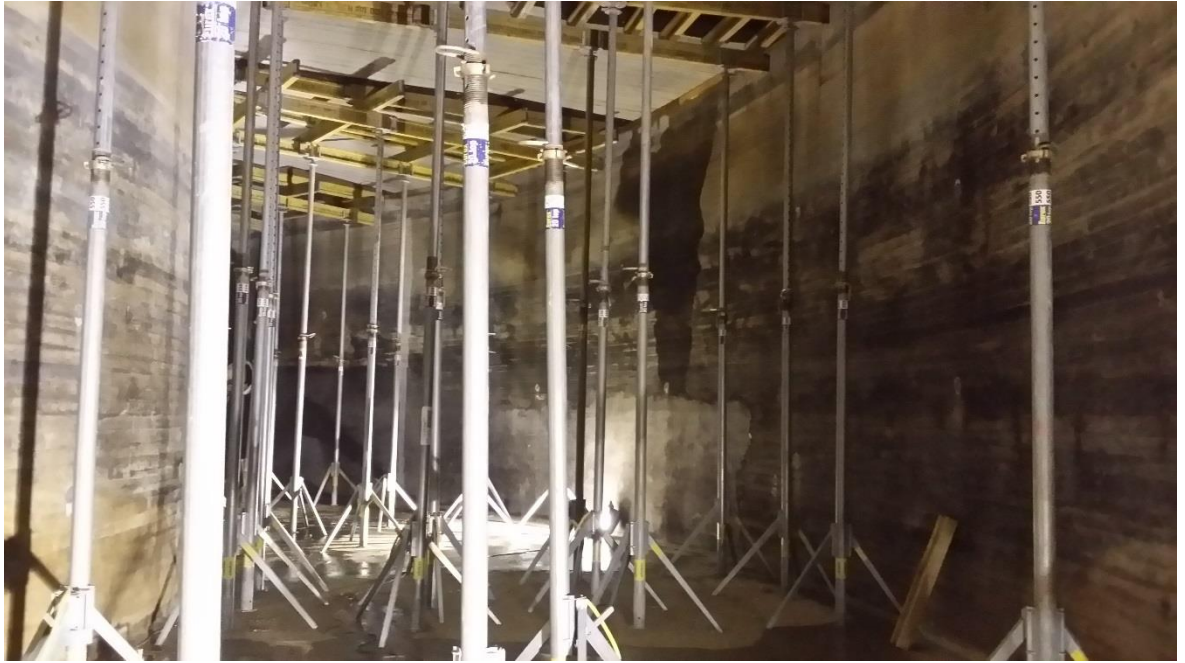
Paikallavalettavien holvinosien muotitukseen käytettiin Dokaflex 1-2-4 muottijärjestelmää. Muotit rakennettiin kannen alapuolelle henkilönostimia käyttäen. Yhden Doka Eurex 20 top 550 holvitukien laskennallinen kantavuus on 30kN (Muottimesarit 2014, 10). Holvimuotit suunniteltiin kahden paikallavalu välin kokonaisuuksina, eli muotti tehtiin yhteensä 33 kertaa (kuva 13). Yhden paikallavalukaistan tilavuus on noin yksi kuutiometri onteloiden saumavalut mukaan lukien, tästä yhden muotin kuormitukseksi maksimi kuormitukseksi voitiin laskea 50kN. Yhden muotin yhdeksän holvituen kantavuus 270kN (9*30kN) oli siis riittävä kuormitukselle.

Kuva 13. Valmiita holvimuotteja.

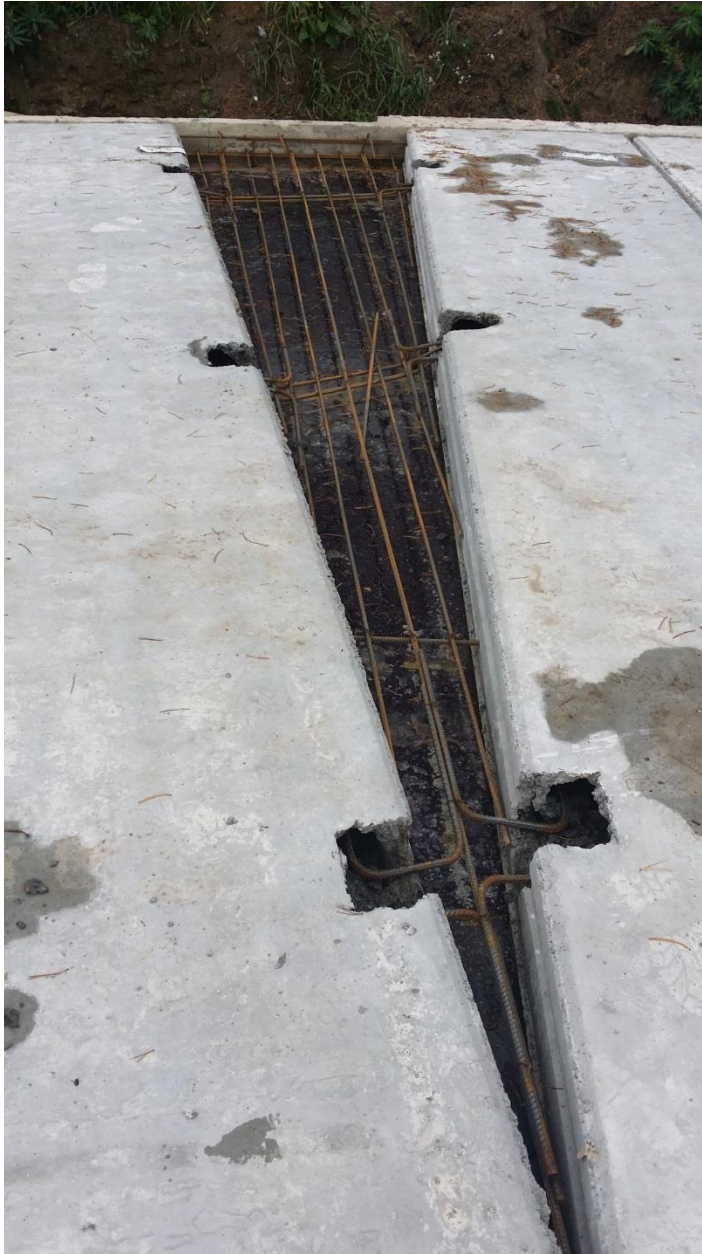
Kannen suojakaiteita siirrettiin ja osia yläpohjasta avattiin työskentelylle muottityön valmistuttua. Ennen rauditustyön aloitusta muotit tarkastettiin ja hyväksyttiin. Raudoitukset valmistettiin rakennesuunnittelun mukaisesti A500HW lujuusluokan harjateräksestä. Ennen betonointia raudoitukset tarkastettiin ja hyväksyttiin. Paikallavälisin rauditus on nähtävissä kuvassa 14.

Kuva 14. Holvinosan raudoitus.

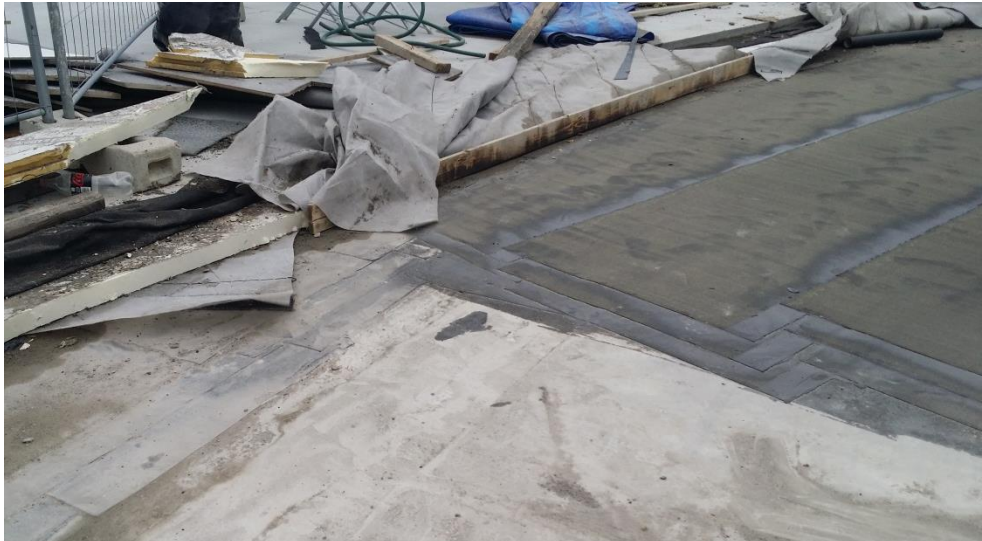
Yläpohjan vedeneristys toteutetaan kolmikerros bitumihuovalla aliurakoitsijan toimesta. Vesieristys liitetään saumattomasti laajennusosan eristeisiin (kuva 15). Valmiin vedeneristyksen päällä kulkua ja tavaroiden varastointia tulee välttää, ettei eristekerros vahingoitu.

Kuva 15. Vanhan säiliön ja laajennusosan vesieristeen liitos.

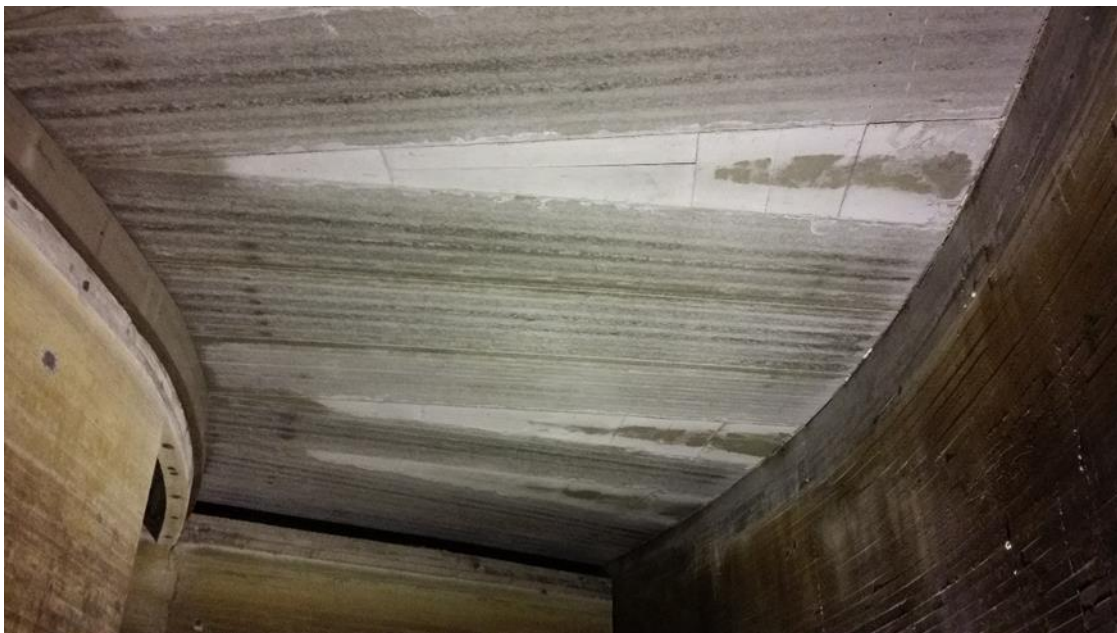
Kuva 16. Uusiyläpohja sisältä kuvattuna.

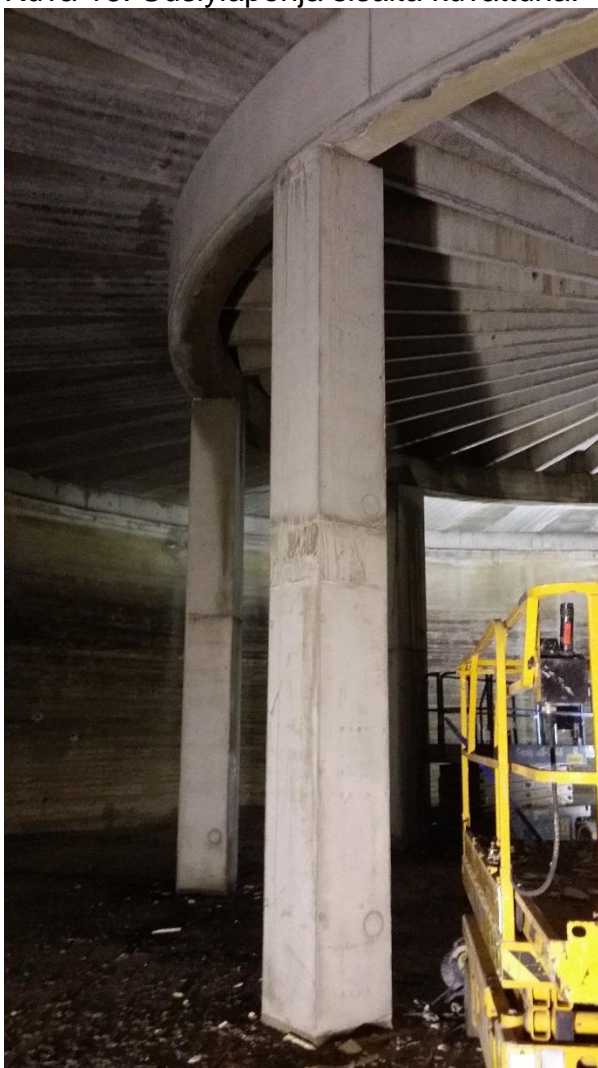
Kuva 17. Vahvistettupalkki ja pilarit.
