Historiallisesti arvokkaan rapatun julkisivun kuntokartoitus ja työselostuksen laadinta

Metropolia Ammattikorkeakoulu
Insinööri (YAMK)
Rakennustekniikan tutkinto-ohjelma
Opinnäytetyö
5.3.2016

Suomenlinna A5

Suomenlinna B17c

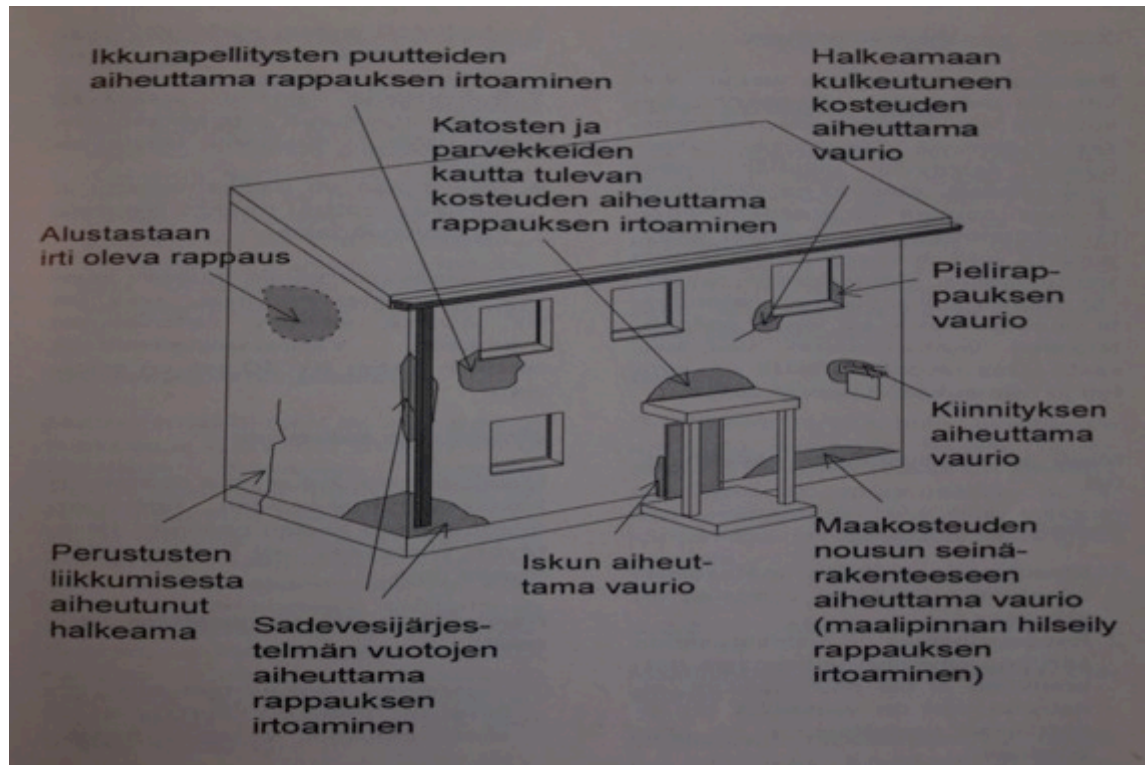
Kuva 27. Rapattun julkisivun vauriota [11, s. 33].

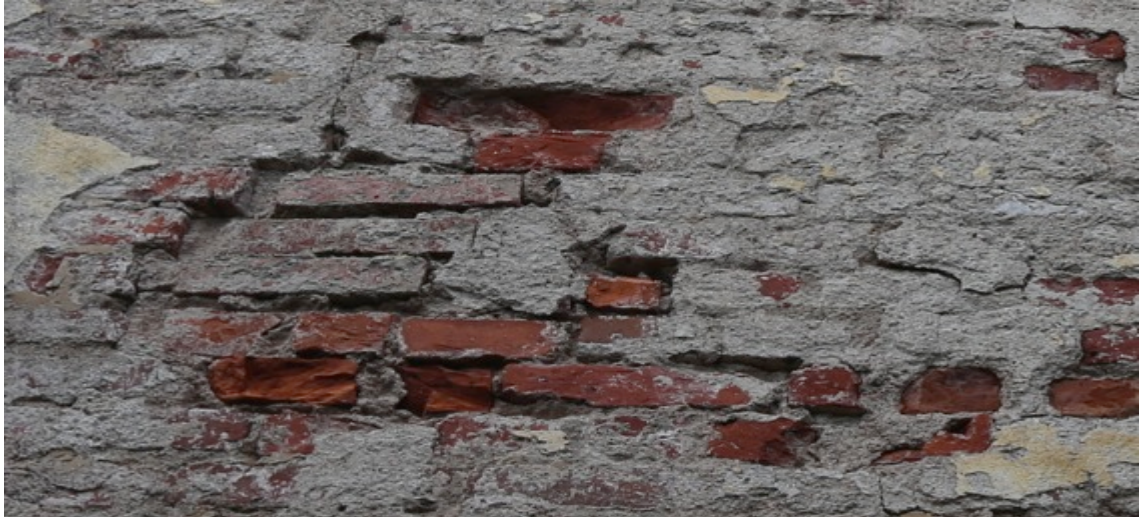
Tiilen rapautuminen eli sen hajoaminen voi johtua monesta eri asiasta. Rapautuminen voi johtua mm. lujista sementtipohjaisista laasteista, tiileen kertyneistä suoloista, sekä pakkasesta. Tiilen rapautuminen (kuva 28) voi näkyä liuskemaisena halkeamisena, tai tiilen hajoamisena jauhemaiseksi. Pakkasesta johtuvat rapautumat johtuvat tiileen jääneen veden jäätymisestä. Jäätynneen veden tilavuus nousee ja aiheuttaa painetta tiilen sisään ja tiili lohkeaa [12, s. 124].

Kuva 28 Tiilipinnan vaurioita

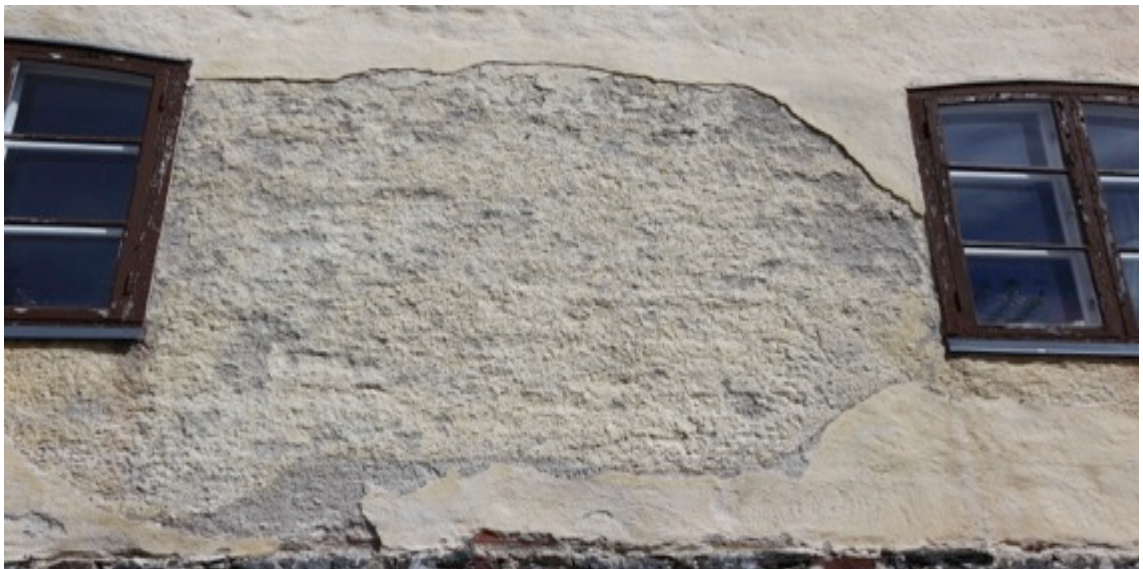
Rappauslaastien vauriot voivat lievimmillään olla pieniä halkeamia pintakerroksissa. Pahimmillaan rappaus voi lohjeta, irrota alustasta tai rapautua. Kuvan 29 tilanteessa täyttölaastikerros on irronnut tartuntalaastikerroksesta. Laastikerroksien vaurioihin voi vaikuttaa moni asia. Yleisin syy on kosteuden aiheuttama pakkasrapautuma [11, s. 18 ; 17, s. 50].

Kuva 29 Laastivaurio

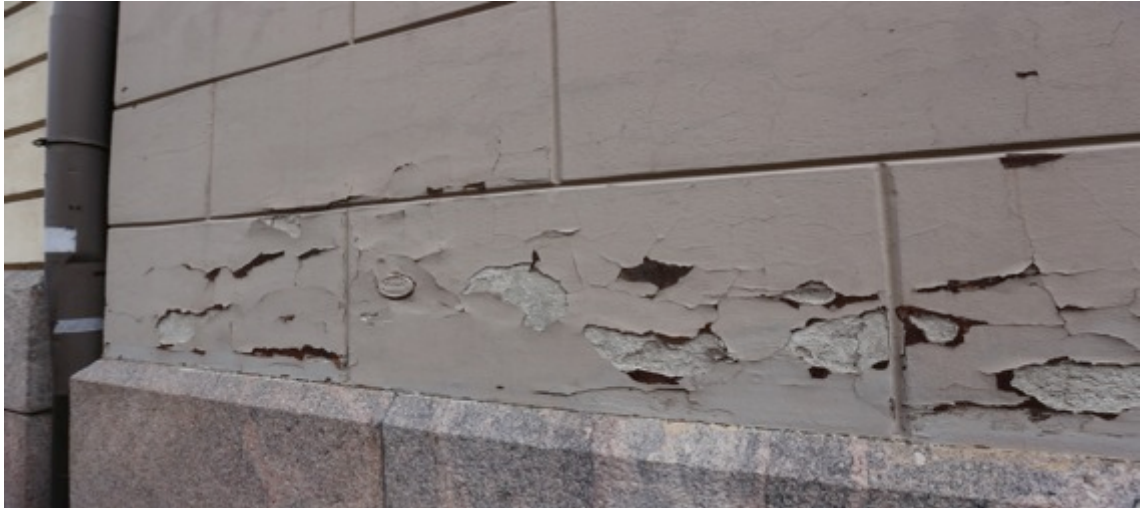
Kuva 30. Maalipinnan vaurio.

Käytettäessä liian tiiviitä orgaanisia pinnoitteita (kuva 30) julkisivumateriaalien hengittä-
vyys heikkenee. Väärillä maalivalinnoilla voidaan aiheuttaa vaurioita jotka ulottuvat
maalipinnasta aina rappauslaasteihin asti. Fysikaalisesti kuivuvilla niin sanotuilla muo-
vimaaleilla on pilattu useita arvokkaita kalkkirapattuja julkisivuja kuten Helsingin tuo-
miokirkossa, Vaasan Mustasaaren kirkossa ja Turun Ruotsalaisessa teatterissa [11, s.
18-19 ; 2, s. 57].

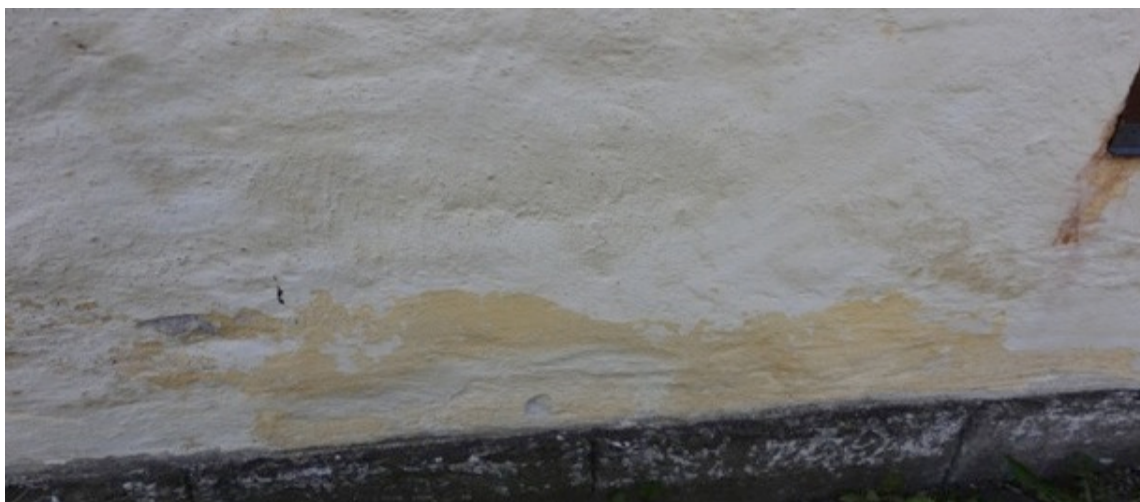
Kuva 6.

Kuvissa 6-8 on julkisivuja joissa on vähän vaurioita

Vähän vaurioita esiintyvissä julkisivuissa vauriot olivat paikallisia kolhuja ja pinnoitevaurioita. Vaurioituneita kohtia oli lähinnä sokkeleiden päällä, kerrosvälilistojen ympäristöissä ja ovismyygeissä.
