# Hoitokoti Iltalan LVI-kuntoarvio ja laitoskeittiön SR-urakointi

12.4.2016

Author Title Number of Pages Date	Henri Laitinen Condition survey of HVAC systems and design and renovation of the kitchen at a nursing home 68 pages + 11 appendices 12 April 2016
Degree	Bachelor of Engineering
Degree Programme	Building Services Engineering
Specialisation option	HVAC Engineering, Production Orientation
Instructors	Eero Uusimaa, Deputy General Manager Erkki Sainio, Senior Lecturer
<p>The purpose of this final year project was to establish the condition of the HVAC systems of the nursing home Iltala through a condition survey, as well as to produce a long term maintenance and renovation plan for the home, covering the anticipated renovations. The thesis also aimed to record the main phases of the design and renovation project in kitchen of Iltala.</p> <p>The condition survey was made with search methods, i.e. without damaging the structures. The methods used were observation, measurements and an analysis of the HVAC documents. The survey did not reveal any hidden problems in the systems.</p> <p>The renovation plan outlined in the Bachelor's thesis makes it easier to anticipate any future re

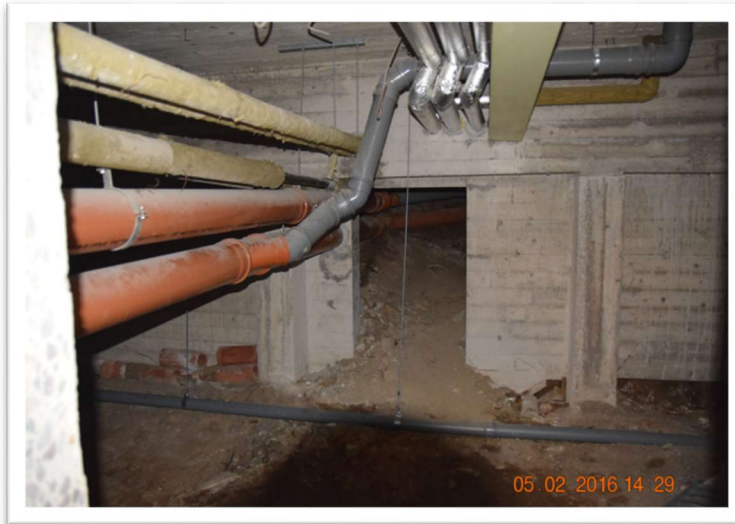
A- ja B-siivellä on yhteinen alapohja (kuva 11), alapohjan keskimääräinen korkeus on 1 metri (kuva 12). Putkistojen kannakointi on tehty sinkityllä materiaalilla, vaikka alapohjan kannakkeet tulisi tehdä materiaalista joka kestää vallitsevaa olosuhdetta, esim. hst-kannakkeilla (13, s. 4). Tästä syystä kannakkeisiin on alkanut syntyä osittain korroosiota. Muutamista venttiilistä on myös havaittavissa korroosiovaurioita (kuva 13).

Kuva 12. Kuvassa on A- ja B-siiven alapohjaan johtava kulkuaukko.

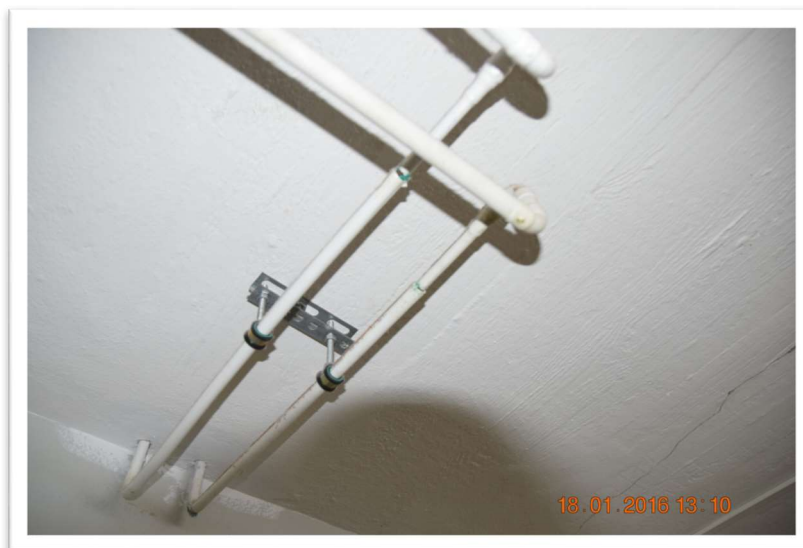
Käyttövesiputket kulkevat kellarin katon yläpuolella sekä osittain näkyvillä kellaritiloissa (kuva 14). Pesulaan on jätetty hana paineelliseksi, jolle ei ole käyttöä (kuva 15). Se tulisi

poistaa ja mahdollisuuksien mukaan tulpata putki rungosta lähtien. Alkuperäinen kupariputki 1960-luvulta kulkee seinän sisässä. Vuodon sattuessa se vuotaa seinärakenteisiin.

Kuva 14. C-siiven kellarista 1. kerroksen kalusteelle nousevat vesijohdot.

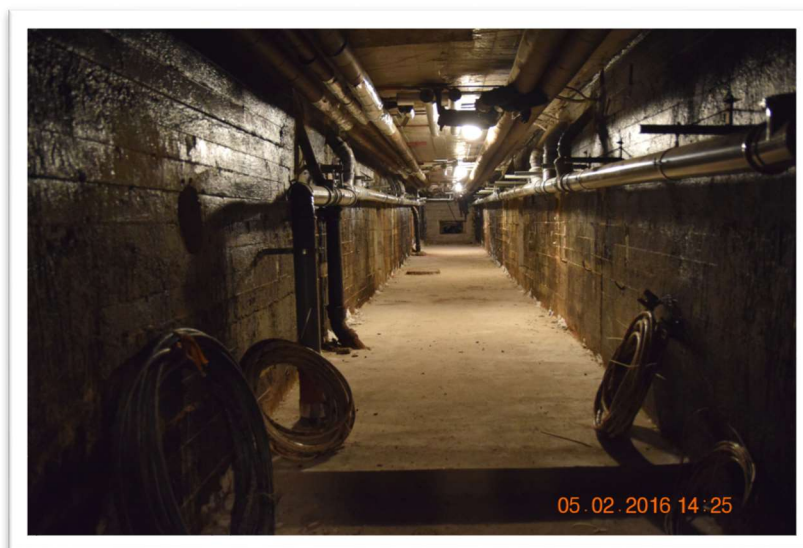
Käyttövesirungot kulkevat varastotilassa ja putkikäytävässä (kuva 16). Vesijohtorungot ovat alkuperäisiä, WC-tiloihin menevät putket on uusittu 90-luvun remontissa. Samalla on uusittu vesijohtojen runkoventtiilit, kuvasta 17 on nähtävissä vanhan ja uusitun eristeen raja. Eristettä on purettu venttiilien uusimista varten tarvittava määrä.

Kuva 16. Kuvassa on D-siiven kellarissa oleva putkikäytävä.

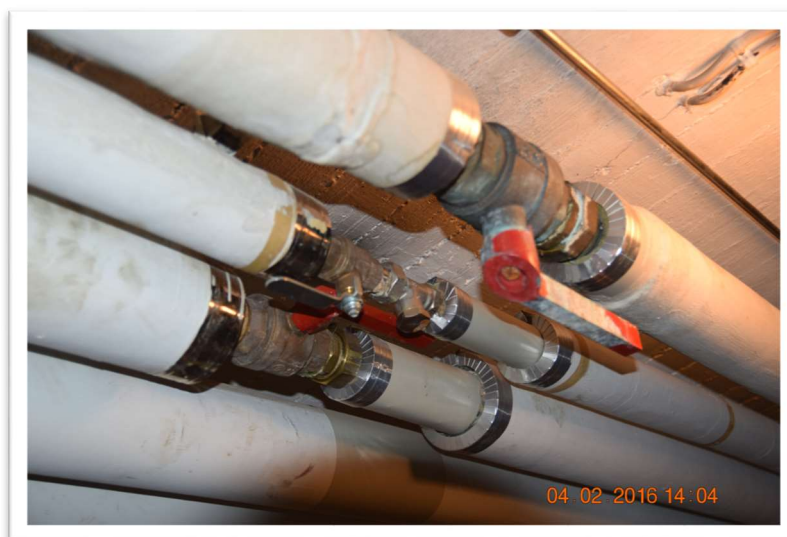
Kuva 17. D-siiven kellarin varastossa sijaitsevat 1990-luvulla uusitut venttiilit.

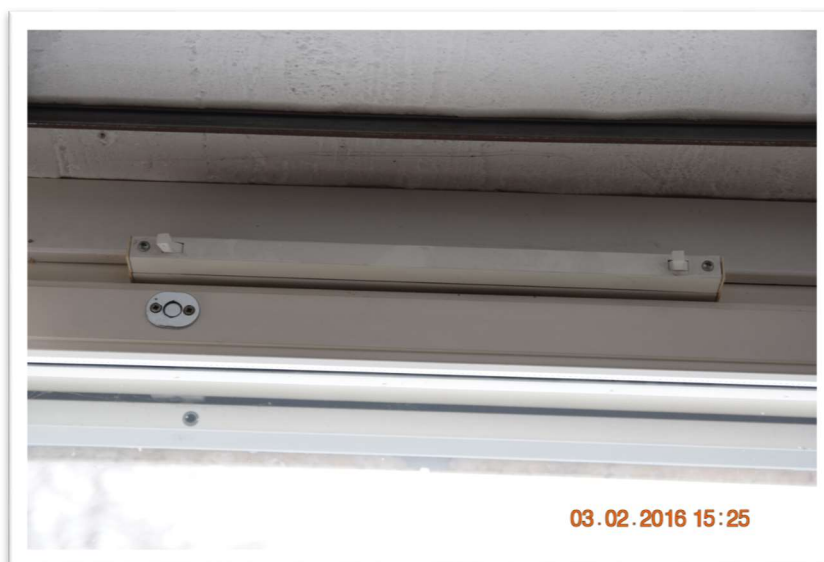
1. Koneellinen poistoilmanvaihto, jossa korvausilma tulee ikkunoissa olevien karmiventtiilien kautta (kuva 32). Suurin osa tiloista on toteutettu tällä menetelmällä, mm. asuinhuoneet ja ruokasali. Poikkeuksena on sauna- ja pesutilojen korvausilman toteutus, jota on tehostettu erillisellä kanavoinnilla.

Kuva 32. Iltalan korvausilma tulee pääosin kuvan karmiventtiilien kautta.

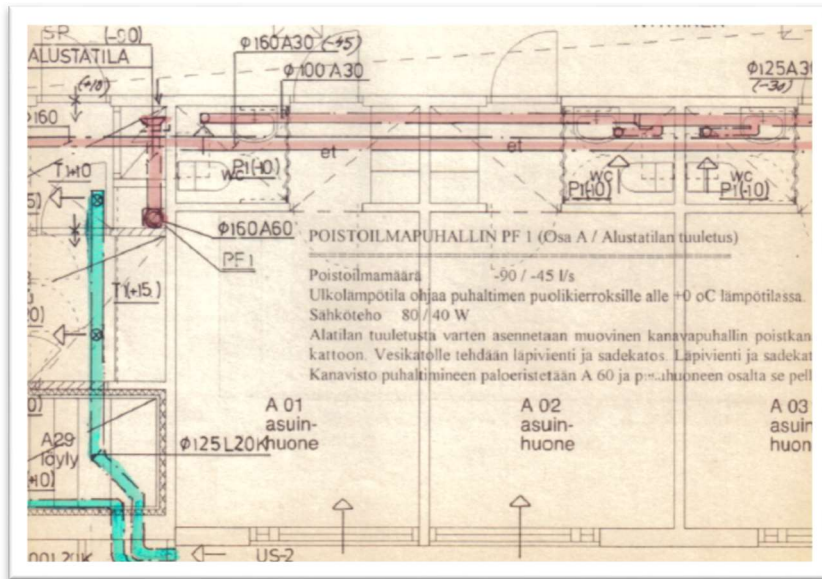
Alapohjan tuuletus on toteutettu erillisellä poistoilmapuhaltimella, joka sijaitsee A-siiven pesuhuoneen katossa (kuva 33), josta kanavointi kulkee vesikatolle. Lisäksi A- ja B-siiven päädyissä on erilliset tuuletusputket, jotka toimivat painovoimaisesti. Tuuletusputket on suunniteltu A- ja B-siiven ilmanvaihtopiirustuksiin 160 mm:n putkella, mutta alapohjan tuuletus on todellisuudessa tehty 110 mm:n putkella. Poistoilmapuhallin ei ollut toiminnassa alapohjan tarkastuksen aikana, eikä sen sijainti ole optimaalinen tarkasteltaessa toiminta-aluetta, sillä suurin osa alapohjan pinta-alasta sijaitsee väliseinän toisella puolella. Tästä syystä alapohjaa ei voida pitää täysin koneellisesti tuulettuvaksi.

Kuva 33. 1. kerroksen ilmanvaihdonsuunnitelmissa näkyy A- ja B-siiven alapohjaa palvelevan kanavapuhaltimen (PF1) sijainti.

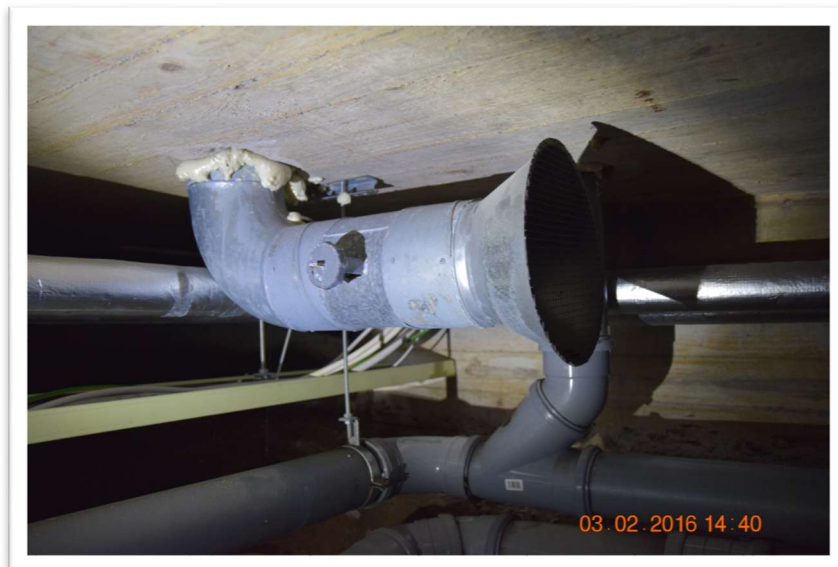
Kuva 34. Alapohjaa palvelevan poistoilmapuhaltimen imuaukko..

Ryömintätilan tuuletusaukkojen yhteispinta-ala tulee olla ainakin 4 promillea ryömintätilan pinta-alasta (17, s. 7). Tämä koskee painovoimaisesti tuulettuvia alapohjia. Iltalan A- ja B-siiven ryömintätilan noin 850 m<sup>2</sup>:n pinta-alasta se tarkoittaisi 3,4 m<sup>2</sup>:n osuutta, nykyisin sen ollessa 0,019 m<sup>2</sup>. Nykyisillä tuuletusaukkojen määrällä ja puhaltimen sijoittelulla ryömintätilan tuulettavuus ei ole riittävä, sen tulisi olla vähintään 0,5 1/h (18, s. 4).

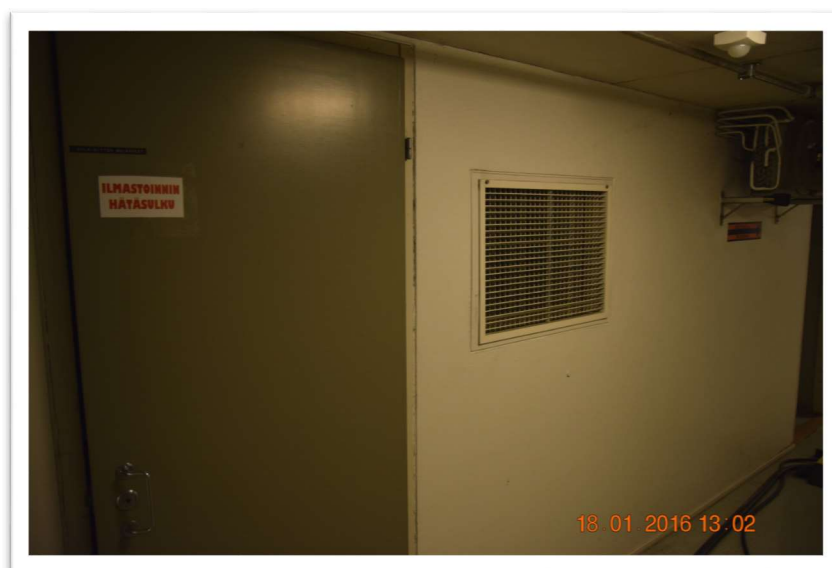
Kellarin käytävätilojen tuloilma tulee erillisestä tuloilmakoneesta (kuva 35), C-siiven varasto- ja pesutilojen korvausilma otetaan ikkunoiden karmiventtiileistä tai oviraon kautta. Tilojen poistoilmanvaihto toteutetaan vesikatolle olevien huippuimurien kautta. Kellaritiloja palvelevia huippuimureita ei uusittu 90-luvun remontissa.

Kuva 35. Kellarin käytävän tuloilma tulee kuvassa olevasta säleiköstä. Sen takana sijaitsee IV-konehuone.

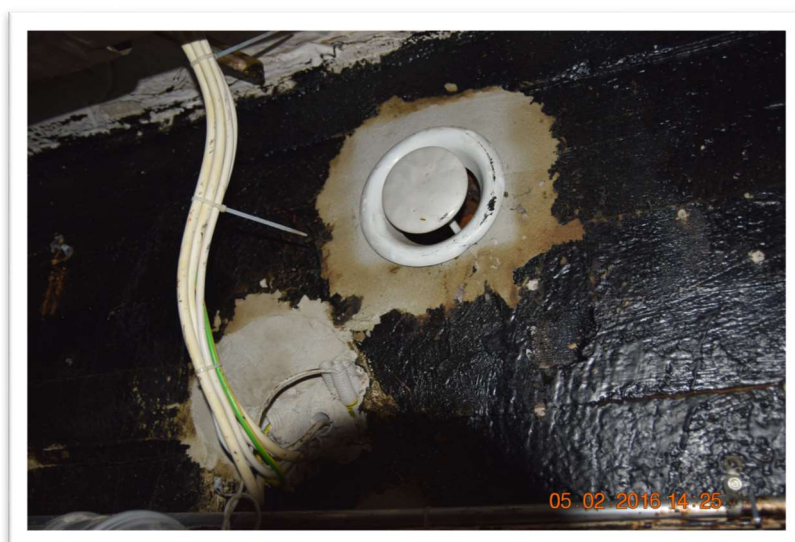
D- siiven kellarin putkikäytävään johdetaan korvausilma ulkoseinästä (kuva 37). Putkikäytävän ilmavirran riittävyttä tulisi tarkastella tulevaisuudessa ja miettiä mahdollisuuksia sen tehostamiseksi. Varsinkin putkikäytävän reunoilla olevat alapohjat ovat lähes tuulettamattomia.

Kuva 37. D-siiven putkikäytävän korvausilma johdetaan lautasventtiiliin kautta.

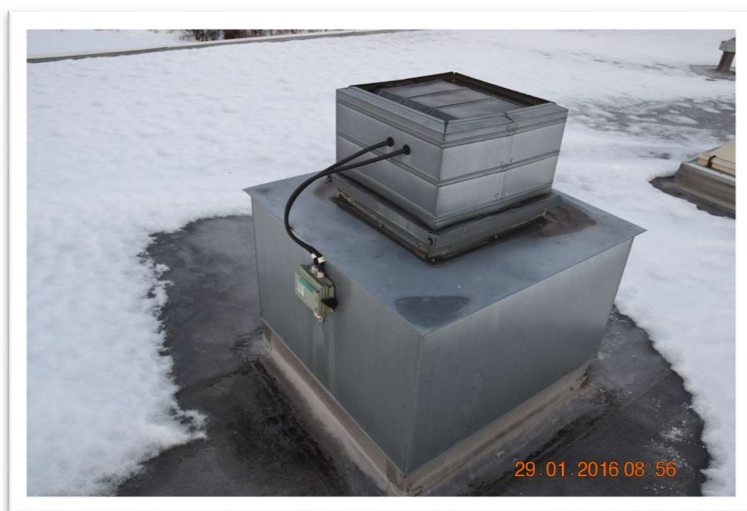
A-, B- ja C-siiven ilmanvaihto on uusittu 90-luvun remontissa, kun siipiin lisättiin jokaiseen huoneeseen omat WC-tilat. A- ja B-siipeä palvelevat huippuimurit uusittiin remontin yhteydessä (kuva 38), C-siiven huippuimuri on alkuperäinen. Edellä mainittujen siipien kanavistojen urakkarajana on ollut 90-luvun remontissa kokoojakanava (kuva 39) ennen vesikatton huippuimurille nousua. D-siiven ilmanvaihdosta uusittiin päätelaitteille tulevat haarat, urakkarajan ollessa runkokanavassa (kuva 40), myös D-siipeä palveleva huippuimuri on alkuperäinen (kuva 41).

Kuva 38. Vesikatolla on huippuimureita usealta eri vuosikymmeneltä, kuvassa oleva huippuimuri on uusinta mallia 90-luvulta.

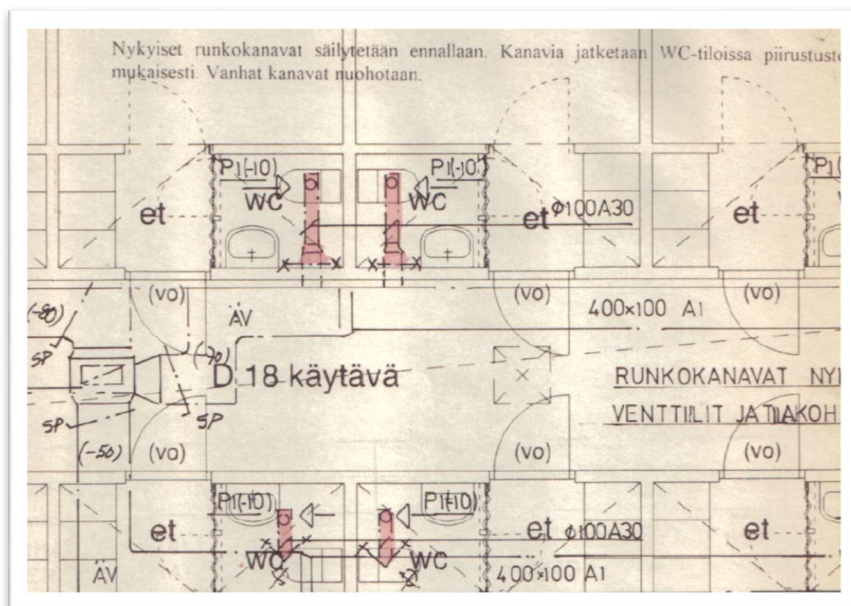
Kuva 40. D-siipeen uusittiin 90-luvun remontissa ainoastaan päätelaitteille johtavat haarat, kun venttiilin sijaintia vaihdettiin katossa.

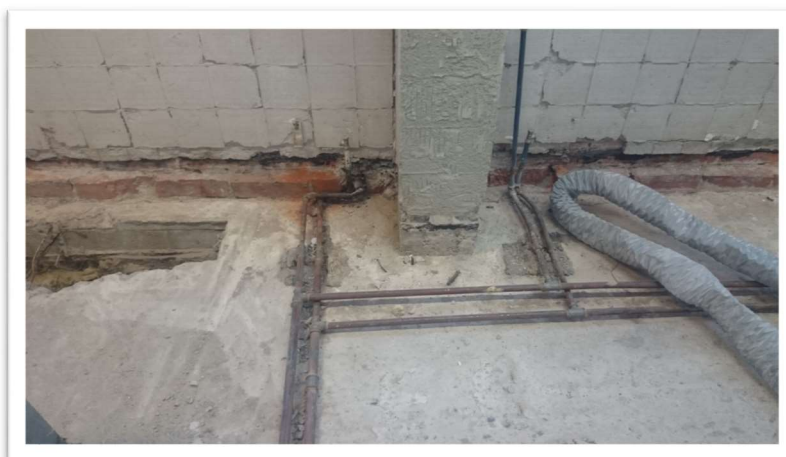
Keittiön alkuperäisenä lämmityksenä on ollut radiaattorilämmitys, sekä ilmanvaihto lämmitetyn tuloilman kautta. Kun lopullinen lattiarakenne uuteen keittiön päätettiin, niin samalle päädyttiin korvaamaan radiaattorilämmitys lattialämmityksellä. Vanhat lämpöjohdot olisi jouduttu kuitenkin uusimaan kokonaisuudessaan keittiön osalta. Valussa vuotaneiden lämpöjohtojen vuoksi, keittiön lattiaa on jouduttu aikaisemmin osittain aukaisemaan (kuva 55). Jäljellä oli ainoastaan yksi patteri, jonka putkia ei ollut vaihdettu (kuva 56), tämänkin uusiminen olisi ollut kunnosta päätellen lähitulevaisuudessa. Suurin osa keittiön lattiassa kulkevasta patteriverkoston rungosta oli kuitenkin uusimatta (kuva 57).

Kuva 57. Vanhan rungot kulkivat keittiölattian valussa.

Keittiön radiaattorilämmitys päädyttiin vaihtamaan lattialämmitykseen. Lattialämmitystä suositellaan keittiöihin hygienian (25, s. 16) ja lattioiden kuivumisen kannalta. Lattialämmitys kytkettiin patterilämmitys verkostoon Roth Nordicin ShuntUnit -shunttiryhmillä, keittiön lattialämmitysmateriaali tuli kokonaisuudessaan Rothilta. Kuvassa 58 esitetty Rothin ShuntUnit kytketään järjestelmään, jonka tulovirtauslämpötila on korkeampi kuin lattialämmitys käyttää.

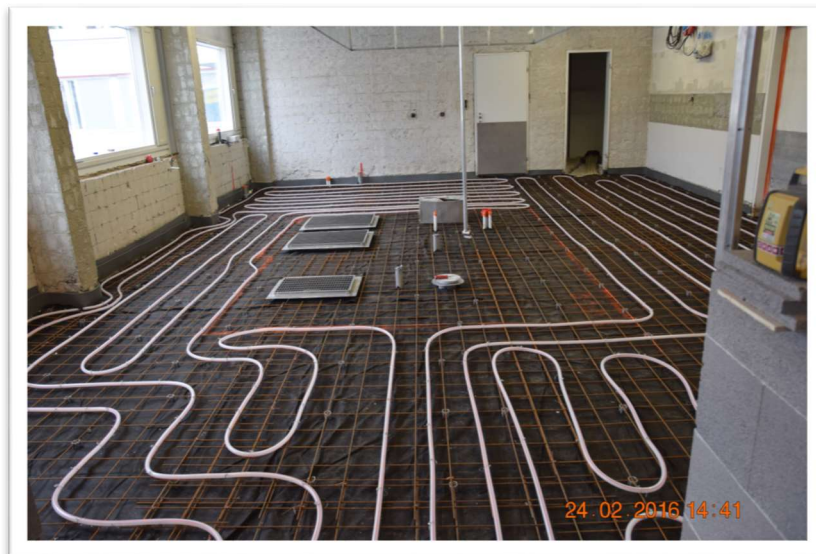
Lattialämmitysjärjestelmän toteutukseen käytettiin 20 mm:n putkea, jolloin asennusväliksi valittiin putkikoolle tyypillinen 300 mm:n putkiväli. Lattian pintalämpötila mitoitettiin niin, ettei se nouse yli 25 °C:seen, jota pidetään ohjeellisena arvona tiloissa, joissa työskennellään säännöllisesti seisten (28, s. 4). Tarkat lattialämmityksen mitoitukset on esitetty liitteessä 9. Keittiön keskellä oleva vaunualue jätettiin putkittamatta (kuva 59), siihen sijoitettiin monitoimipadat ja uunit. Piirien suunnittelussa otettiin huomioon työskentelyalueet, jolloin esimerkiksi patojen edessä olevan piirin virtaamaa voidaan erikseen säätää.

Kuva 59. Keittiön lattialämmityspiirit.
