Tasakaton korjausrakentaminen

Opinnäytetyö

Kevät 2016

Title of thesis: Repair construction of a flat roof

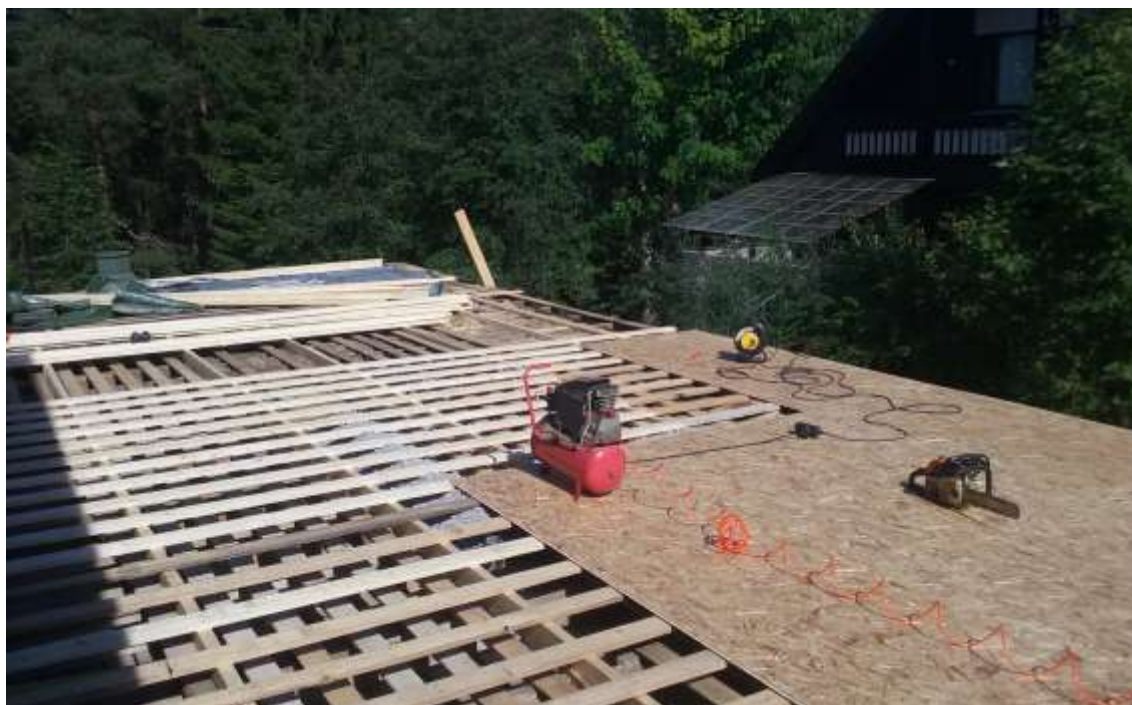
Kuva 15. Katon laudoittamista ja levyttämistä.

Levytyksessä tulisi ohjeen mukaan käyttää limitystä, jottei neljän levyn risteävää saumaa tulisi, ja kiinnitykset olisi tehtävä 45–55 mm nauloilla (Keppo 1995, 22). Tässä tapauksessa emme kuitenkaan tehneet limitystä, koska tukiväli oli 300 mm välein ja näin ollen kokonaisuus oli hyvin jäykkä (kuva 15). Levyt kiinnitettiin samoilla 60 mm nauloilla, joita käytettiin laudoituksessa. Katon alipainetuulettimien sekä viemärin tuuletusputken reiät tehtiin paikoilleen levytyksen ollessa valmis.

Kallistavan rungon ollessa valmis työ jatkui 22 mm paksun harvalaudoituksen asentamisella k300 jaolle. Laudoitus tulisi kiinnittää kahdella 70 mm naulalla jokaisesta kannatuskohdasta ja lautojen tulisi ylittää aina vähintään kaksi tukiväliä (Toimivat katot 2013, 22). Tässä tapauksessa kiinnitykset tehtiin kolmella naulalla ja nauhojen pituutena käytettiin 60 mm.

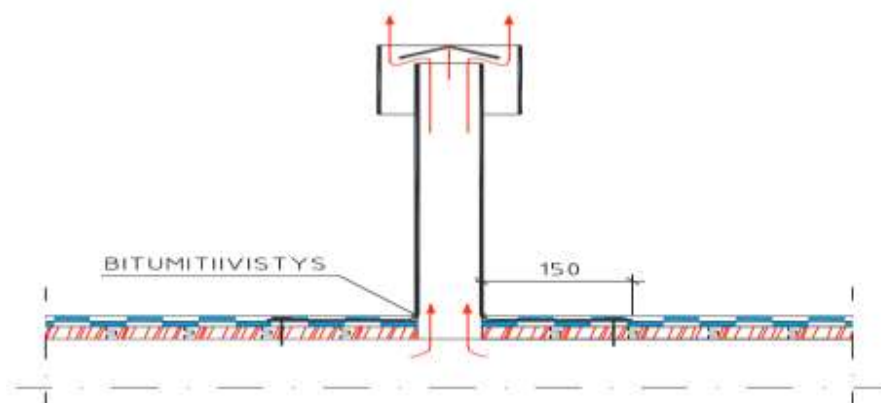
Kuva 18. Alipainetuulettimen leikkauskuva (Toimivat katot 2013, 54).

Alipainetuulettimissa ja viemärin tuuletusputkessa läpivientilaippa kiinnitetään kermien väliin. Laipan yläpuolella käytetään ylimääräistä kermien palaa. Aluskermiin ja alapuliseen rakenteeseen tehdään tuuletusputken kokoinen aukko. (Toimivat katot 2013, 54.)
