Elinkaarisuunnitelma, kohteena Evakkotie 75

Insinööri (AMK)

Rakennustekniikka

Kevät 2016

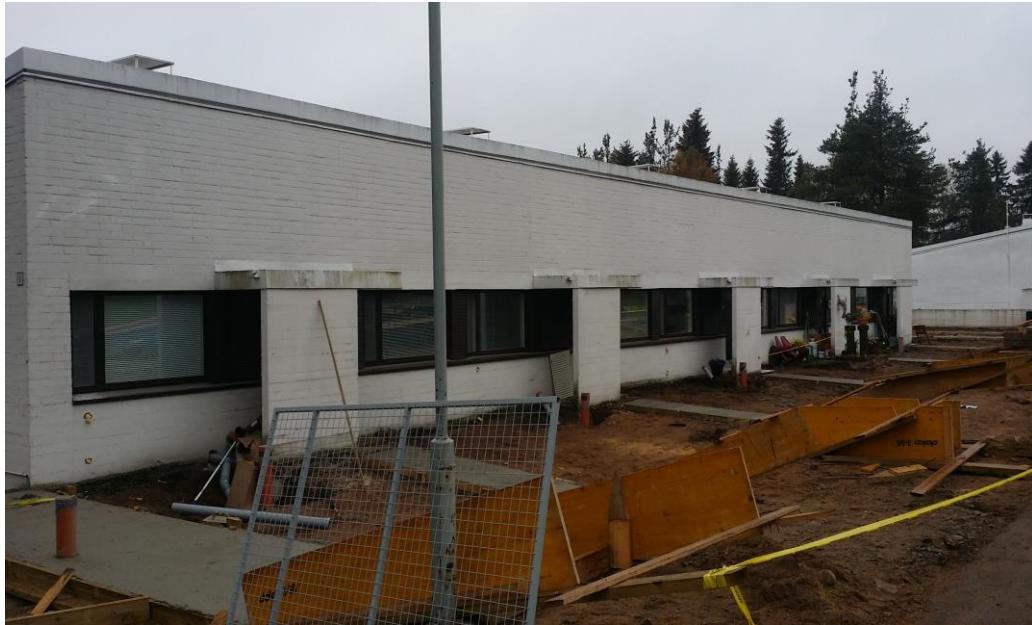
Kuva 2. Rakennus I:n julkisivu

puolen matala julkisivu pienine nauhaikkunarivistöineen (kuva 2). Julkisivut noudattelevat asuinalueen tyyppillistä valkoiseksi rapattua tiilipintaa. Ulkoasultaan talot näyttävät ehkä hieman karuilta, parakkityylisiltä rakennuksilta, mutta ovat sisäpuolen tilajärjestelyiltään erinomaiset ja valoisat suurten ikkunoiden ansiosta.
