Naistensatulan konservointi

Metropolia Ammattikorkeakoulu

Opinnäytetyö

31.5.2016

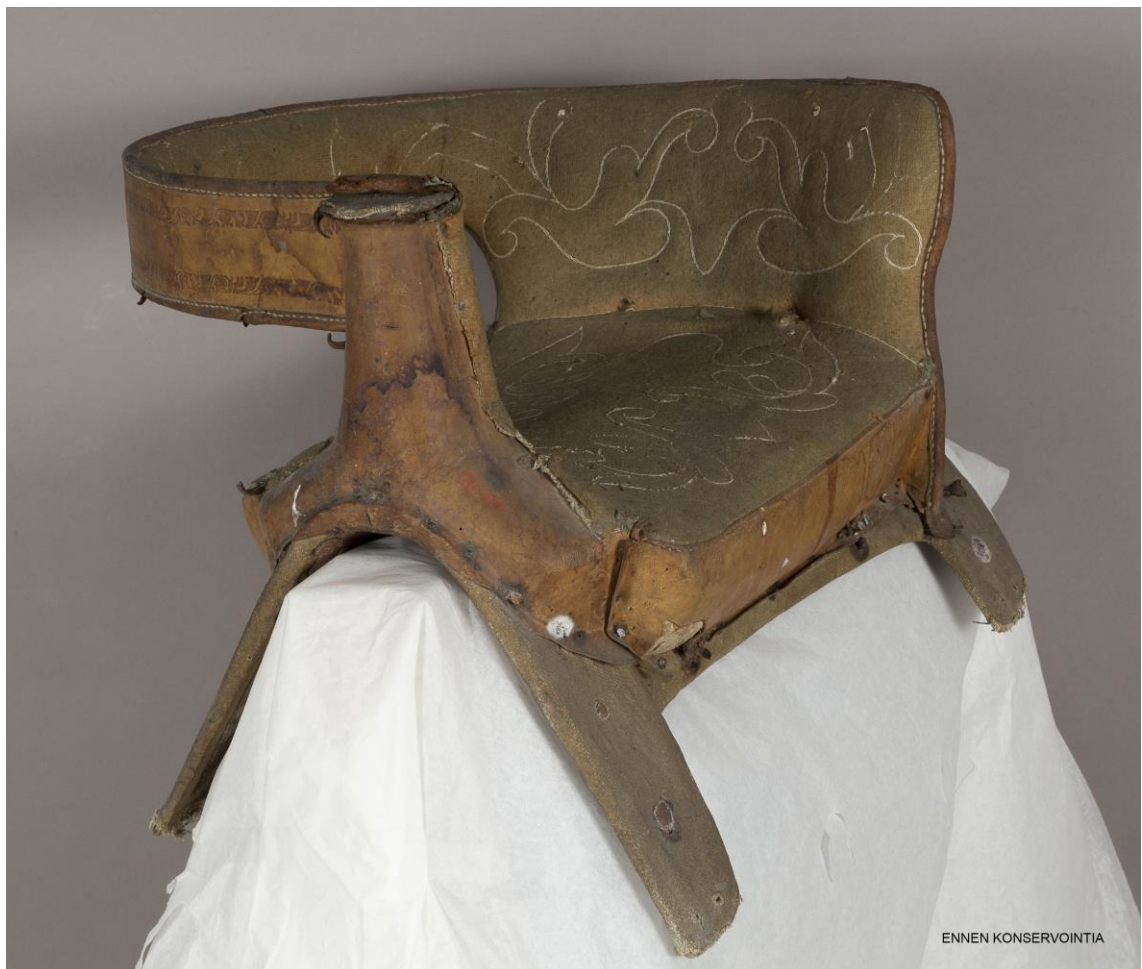
Kuva 7. Naistensatula ennen konservointia etuviistosta kuvattuna.

Konservoinnin kohteena olevassa naistensatulassa on istuttu lähes täysin sivuttain. Satulassa on myös selkänoja, joka tukee ratsastajan vasenta lonkkaa ja alaselkää. Satula muistuttaa istuma-asennoltaan tuolia. Satula koostuu rungosta, verhoillusta istuinosasta ja selkänojasta. Satula näkyy kuvassa 7 kuvattuna ennen konservointitoimenpiteitä.

Satula on kauttaaltaan likaantunut pölyisessä säilytysympäristössä. Kosteudenvaihtelut ja valoaltistus ovat aiheuttaneet satulaan haurastumista ja värien haalistumista. Kuvallinen vauriokartoitus löytyy liitteestä 1.

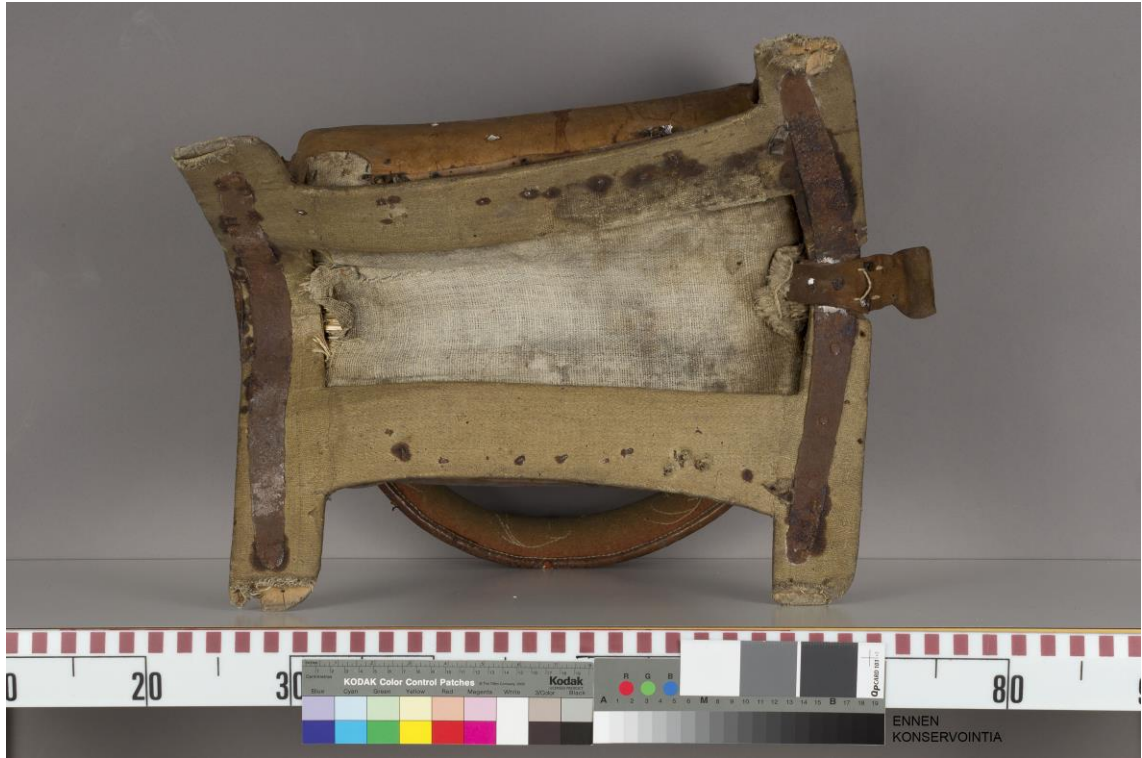
Kuva 10. Satulan pohja kuvattuna ennen konservointia.

Satulan runko on valmistettu taivutetusta puusta. Etu- ja takakaari ovat vahvistettu alapuolelta taivutetulla metallisella vahvikelevyllä, joka on 20-30 mm leveä kaventuen kärkiä kohden. Kumpikin metallilevy on kiinnitetty runkoon kahdeksalla rautanaulalla. Rungon rakenne näkyy kuvassa 10. Puinen runko on päällystetty kankaalla, jota on vahvistettu eläinliimalta vaikuttavalla aineella.

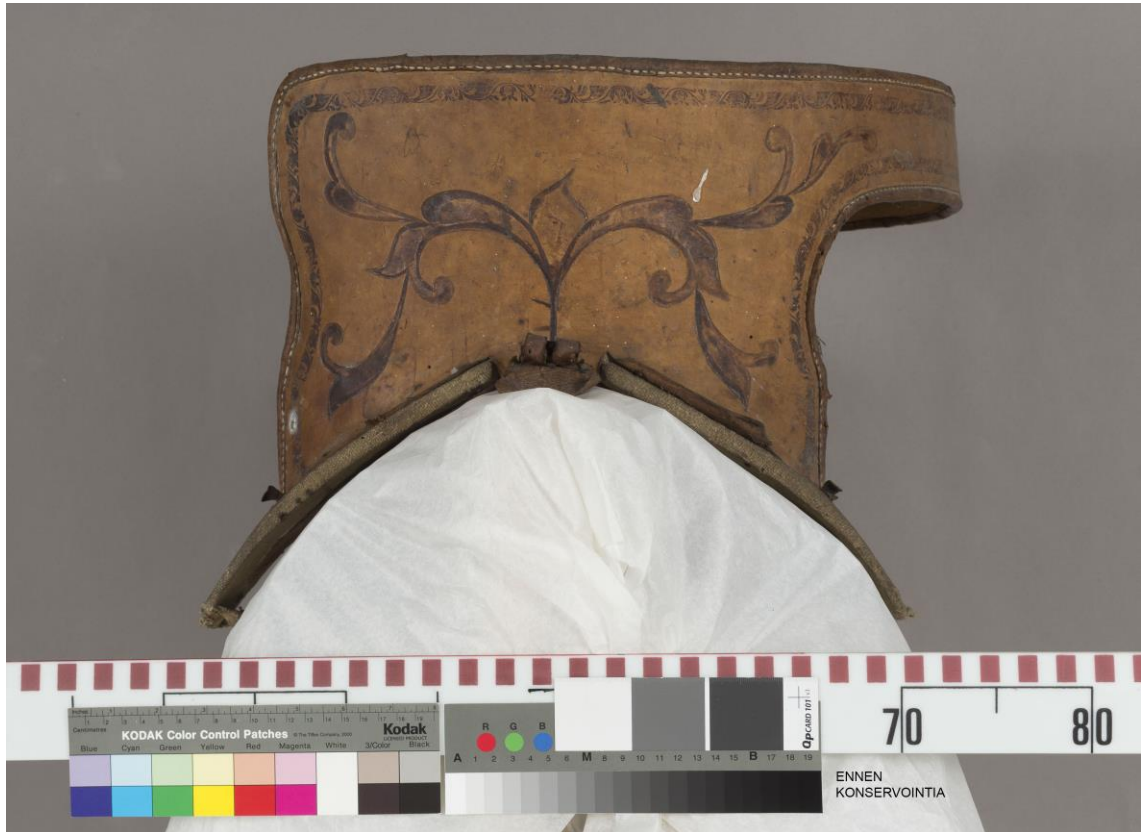
Kuva 11. Satula takaa kuvattuna ennen konservointia.

Satulan nuppi, istuinosan sivut sekä selkänöjan tausta on päällystetty vaalealla nahalla. Nahkaan on tehty kuviointeja mahdollisesti painamalla kuumalla työkalulla, jolloin kuvioinnit näkyvät tummempina kuin muu nahka. Satulan selkänöjassa olevat kuviot näkyvät kuvassa 11. Nahka on kiinnitetty runkoon rautanauloilla.

Satulan takaosassa on runkoon kiinnitettynä nahkainen osa (näky kuvassa 11), johon vaikuttaa olleen kiinnitetty aikaisemmin solki. Tähän solkeen on voinut olla kiinnitettynä mahdollisesti hevosen häntään kulkeva remmi, joka estää satulaa valumasta eteenpäin. Satulasta puuttuu tällä hetkellä ainakin hevosen mahan alta kulkeva vyö tai vyöt, jotka estävät satulan valumisen hevosen kyljelle. En löytänyt varmaa lähdettä, josta selviäisi tämän tyyppisen tuolimallisen naistensatulan kiinnitystapa, joten mahdollista vöiden paikkaa ja mallia voidaan toistaiseksi vain arvailla.

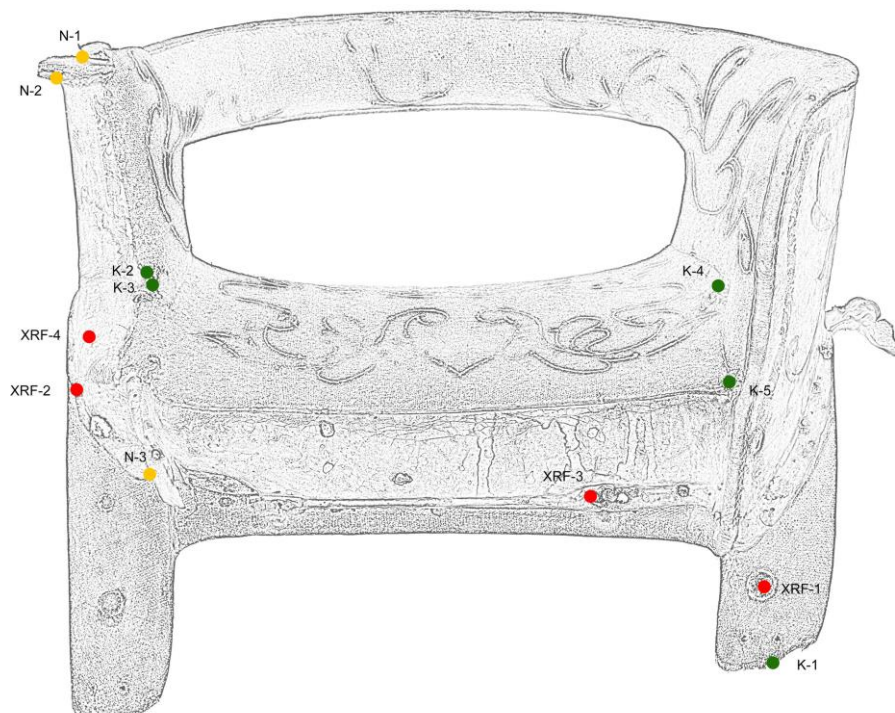
Kuva 19. Satulan näytteenottokohdat.

reagoivat. Tämän jälkeen tein polttokokeen ottamilleni kuitunäytteille. Kaikille muille näytteille paitsi näytteelle K-5 (kuva 19) sain selvän tuloksen siitä, ovatko ne kasvi- vai eläinkuituja. Polttokokeen perusteella rungon tukikangas ja istuimen liinauskangas ovat kasvikuituja ja päällyskangas on eläinkuitua.

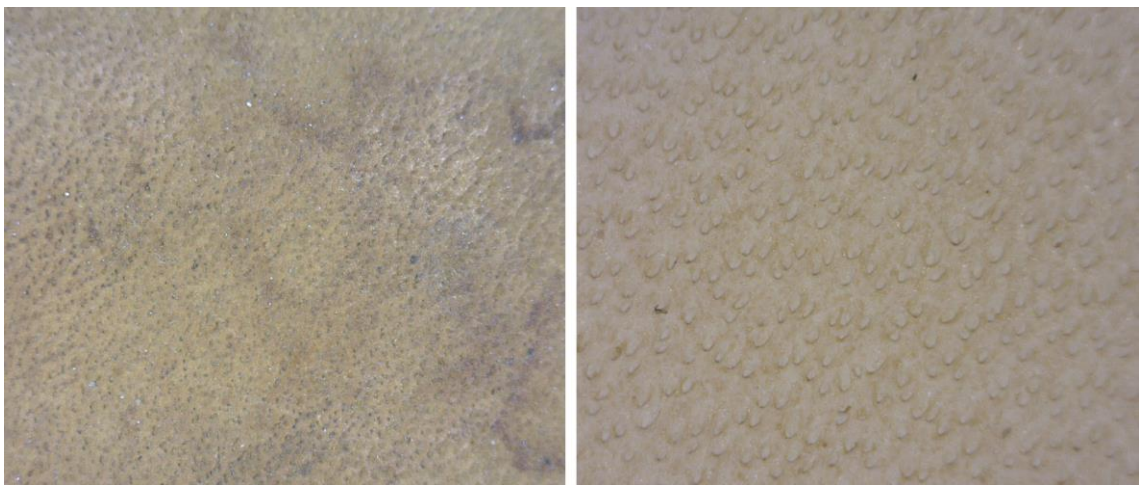
Tutkin nahkaosia Dino-Lite -mikroskooppikameran avulla selvittääkseni, minkä eläimen nahkaa satulan valmistukseen on käytetty. Ottamieni mikroskooppikuvien perusteella vaikuttaisi siltä, että kyseessä on naudan tai vasikan nahkaa. Kuvissa x-y näkyy vierekkäin satulan nahkaa ja naudan nahkaa samoilla suurennoksilla. Nahkaan muodostuva kuvio on hyvin samanlainen, mutta satulassa olevan nahan kuvio on hieman pienempää, mikä viittaisi vasikan nahkaan.

Kuva 20. Satulan nahkaa selkänojassa, 50-kertainen suurennos (yllä vasemmalla).

Kuva 21. Naudan nahka, 50-kertainen suurennos (yllä oikealla).

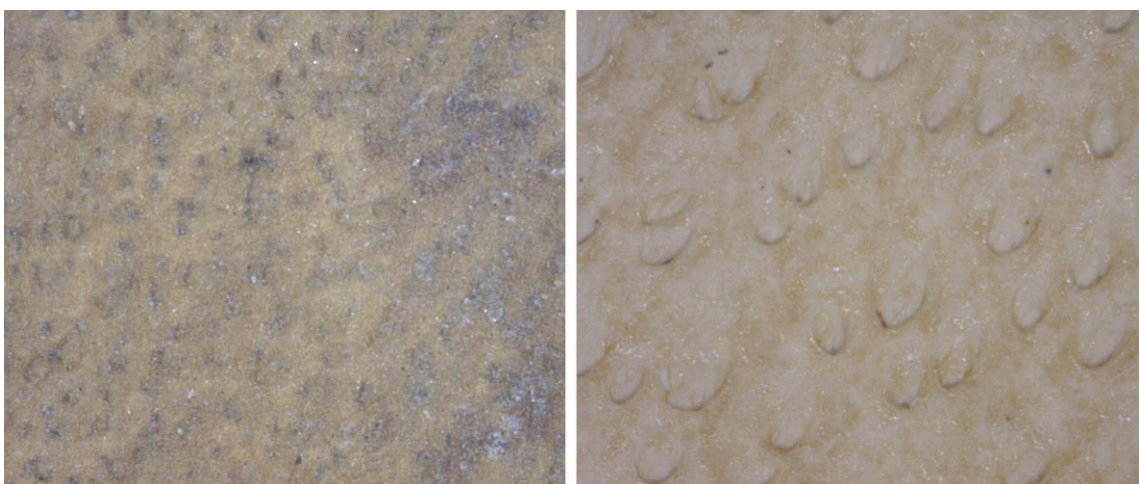
Kuva 22. Satulan nahkaa selkänojassa, 200-kertainen suurennos (yllä vasemmalla).

Kuva 23. Naudan nahka, 200-kertainen suurennos (yllä oikealla).

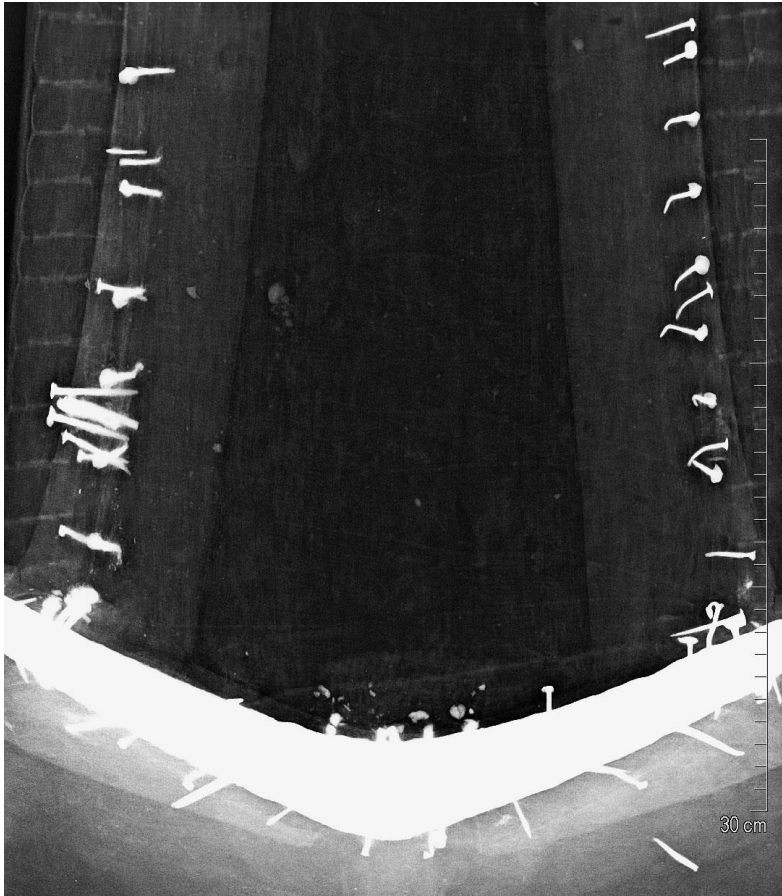
Kuva 25. Istuinosan röntgenkuva alhaalta kuvattuna.

Kuvassa 25 erottuu kuitenkin reunojen ompeluun käytettyjä lankoja ja reunojen rakenteesta näkyy, että verhoilu on tehty kovareunaisena. Istuimen keskeltä erottuvat myös täytelankalankit, joita käytetään apuna verhoilukerrosten muotoilussa.

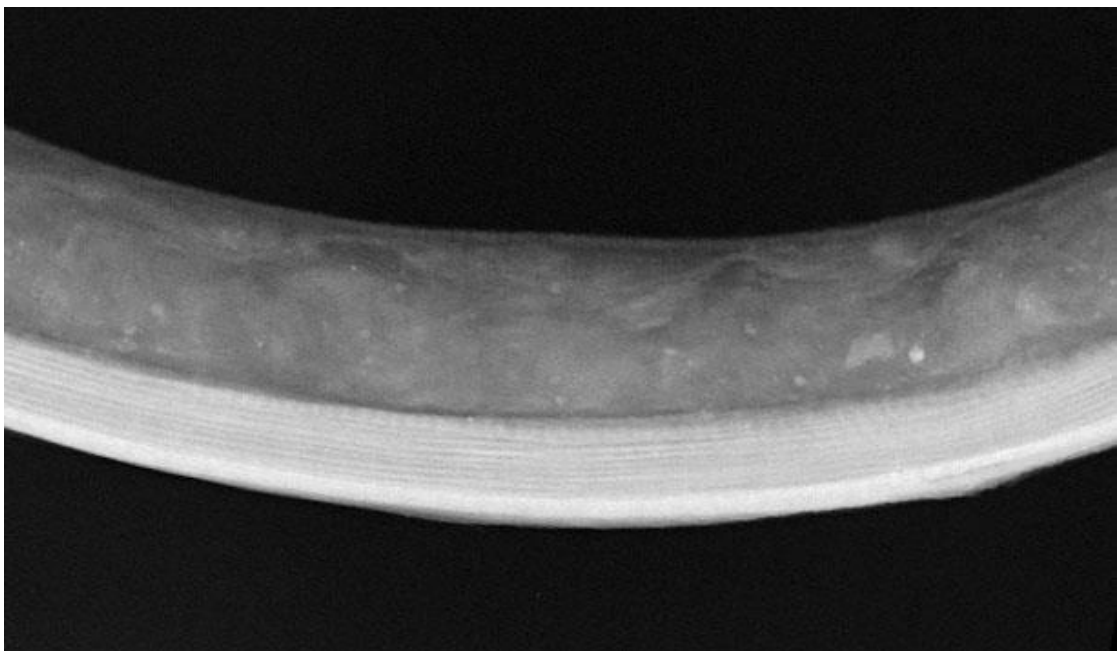
Kuva 26. Röntgenkuva selkänöjasta.

Selkänöjan röntgenkuvassa (kuva 26) erottuu hyvin sen puurakenne, mutta muuten selkänöjan verhoilun koostumuksesta ei voida röntgenkuvan perusteella päätellä mitään.

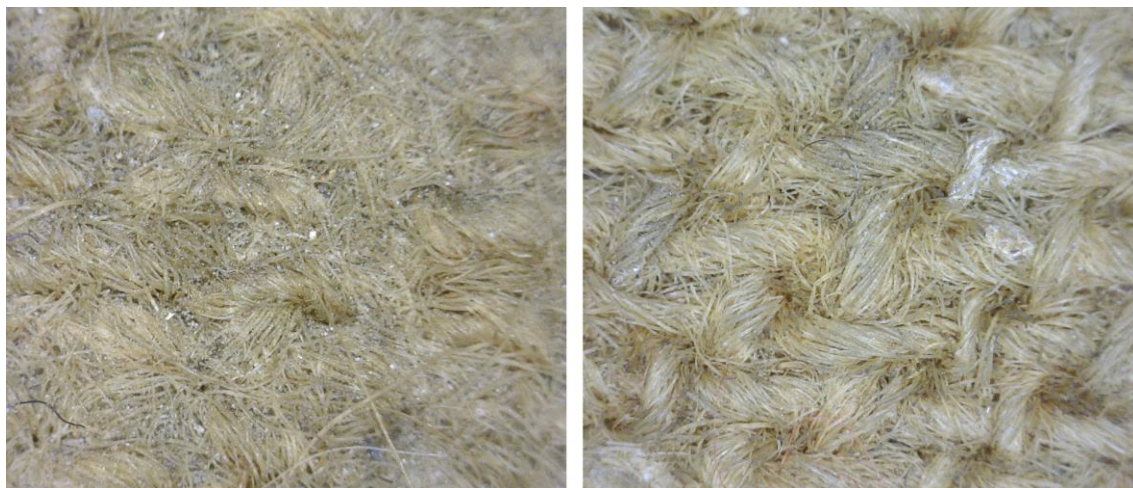
Imuroinnin jälkeen puhdistin kangasta vielä lisää Alron-sienen avulla. Alron-sieni on vulkanisoitua luonnonkumia. Tällä menetelmällä sain kankaan vielä hieman puhtaammaksi. Tutkin kankaan pintaa myös Dino-Lite -mikroskooppikameralla ennen (kuvassa 28) ja jälkeen (kuvassa 29) puhdistamista. Mikroskooppikuvien perusteella valitsemani puhdistusmenetelmät eivät aiheuttaneet merkittävää vaurioitumista.

Kuva 28. Mikroskooppikuva kankaasta ennen imurointia, 50-kertainen suurennos.

Kuva 29. Mikroskooppikuva kankaasta imuroinnin jälkeen, 50-kertainen suurennos.
