ASD-HINAAJA APOLLONIN LUOKITUSTELAKOINTI 2015

Lindroos, Jan-Kristian
Satakunnan ammattikorkeakoulu
Merenkulun koulutusohjelma, Merenkulkualan insinööri
Toukokuu 2016
Ohjaaja: Haapanen, Toni
Sivumäärä: 37
Liitteitä: 7

The theme of this thesis was the dry-docking of ASD tug Apollon in the year 2015. The dry docking was carried out in the shipyard of Alfons Hakans AS at Suomenlinna, Helsinki. Two other vessels belonging to the company were dry-docked simultaneously with Apollon as well.

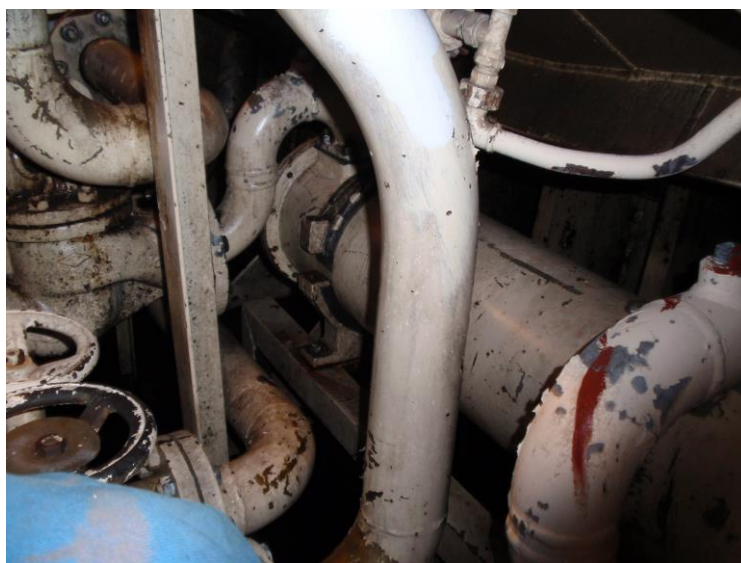
Kuva 4. Pääkone 2:n makeavesilämmönvaihdin. (Jan-Kristian Lindroos 2015)

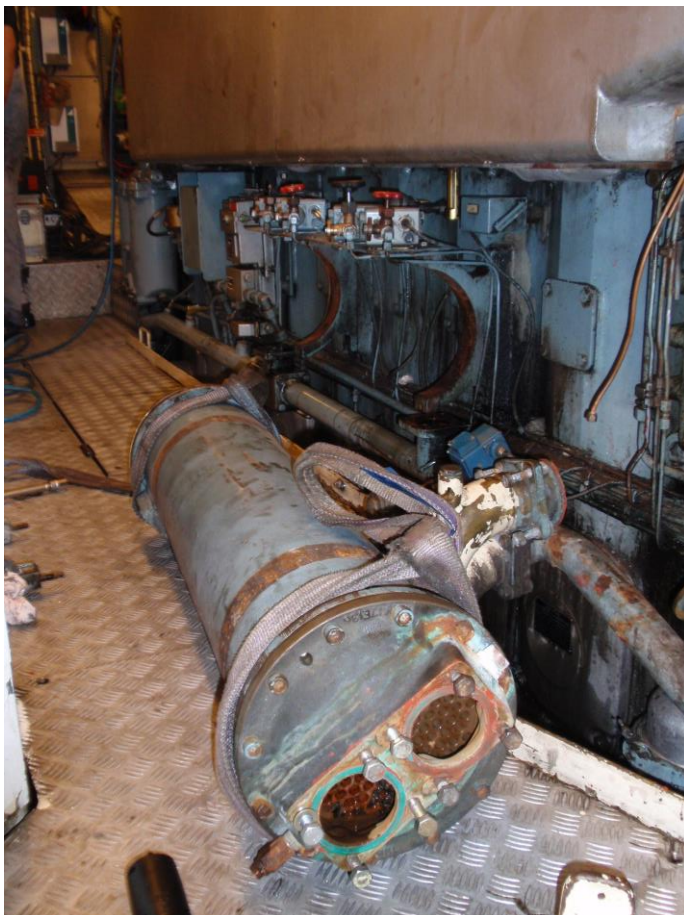
Kuva 5. Pääkone 1:n voiteluöljylämmönvaihdin irrotettuna
(Jan-Kristian Lindroos 2015)

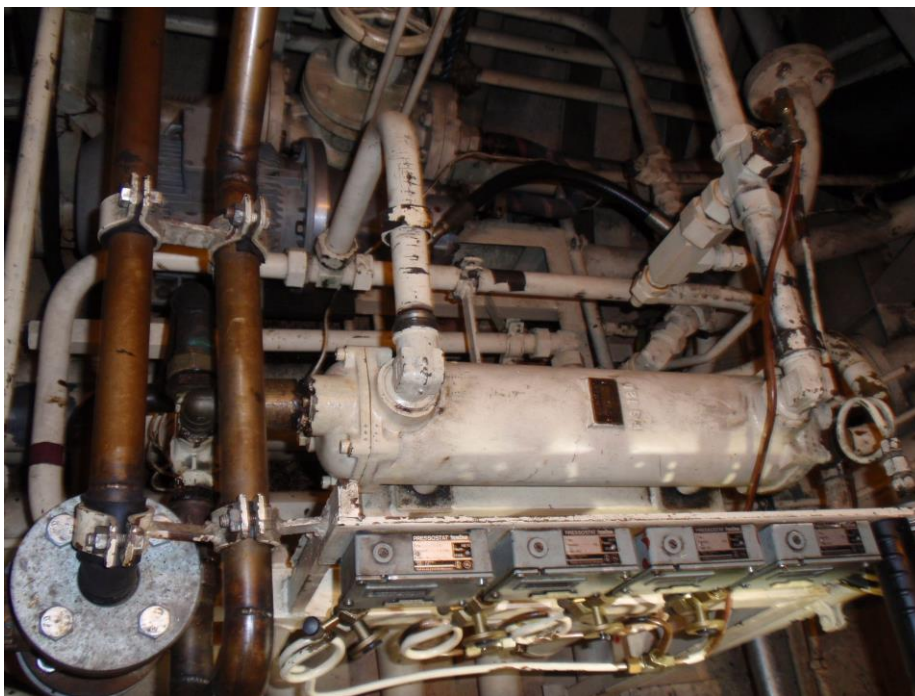
Pääkoneiden lämmönvaihtimien lisäksi huoltoon toimitettiin myös potkurilaitteyksiköiden voiteluöljylämmönvaihtimet (2 kpl). Irrottaessa lämmönvaihtimia koneikoista jo ennen tiedossa ollut potkurilaitteiden voitelu- ja hydraulikkajärjestelmän jäähtytyksen merivesiputkien huono kunto tuli jälleen paremmin huomattua. Merivesiputkisto uusittiinkin näiltä osin noin puoli vuotta telakoinnin jälkeen.

Kuva 9. Pääkone 2:n potkurilaitteen voiteluöljykoneikko.

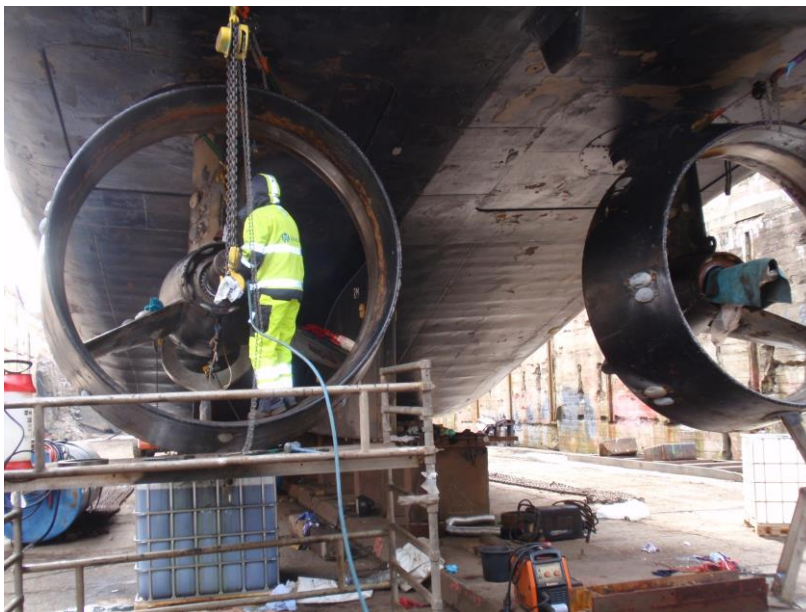
Kuva 13. Potkurit ja Cedervall-tiivisteet irrotettuna vetolaitteista.
(Jan-Kristian Lindroos 2015)

Potkurien irrotuksen jälkeen irrotettiin Cedervall-tiivisteet vetolaitteista. Molempiin potkurilaitteisiin oli tilattu uudet tiivisteet, mutta koska vain toinen tiivisteistä saapui ajoissa telakalle, päätettiin vaihtaa BB-puolen laitteeseen uudet tiivisteet ja SB-puolen laitteen tiivisteet kunnostaa. Molempiin potkurilaitteisiin vaihdettiin myös Sedervall-tiivisteiden alla olevat tiivisterenkaat ja tiivisteholkit (Liite 3).

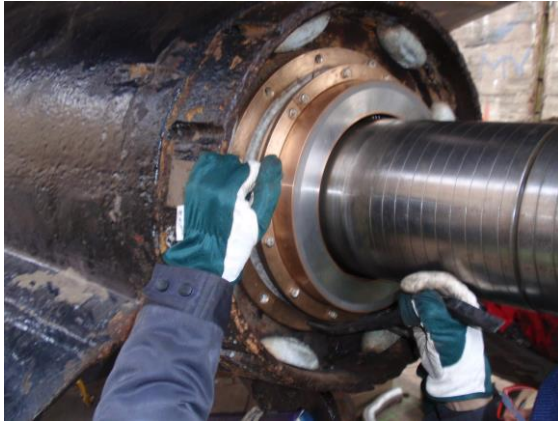
Kun Cedervall-tiivisteet oli uusittu/kunnostettu, ne asennettiin takaisin vetolaitteisiin. Asennusvaiheessa tuli kiinnittää suurta huomiota siihen, ettei liukupintojen väliin jää pientäkään roskaa, koska se saattaisi aiheuttaa tiivisteiden vuotamista.

Kuva 17. Cedervall-tiivisteiden asennus potkurilaitteeseen.

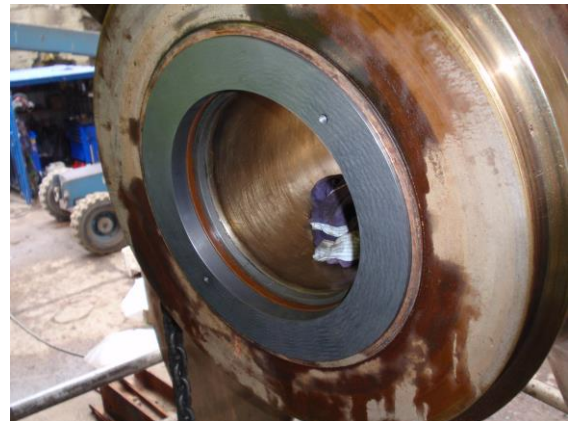
Kuva 18. Tiivisterengas asennettuna potkuriin.

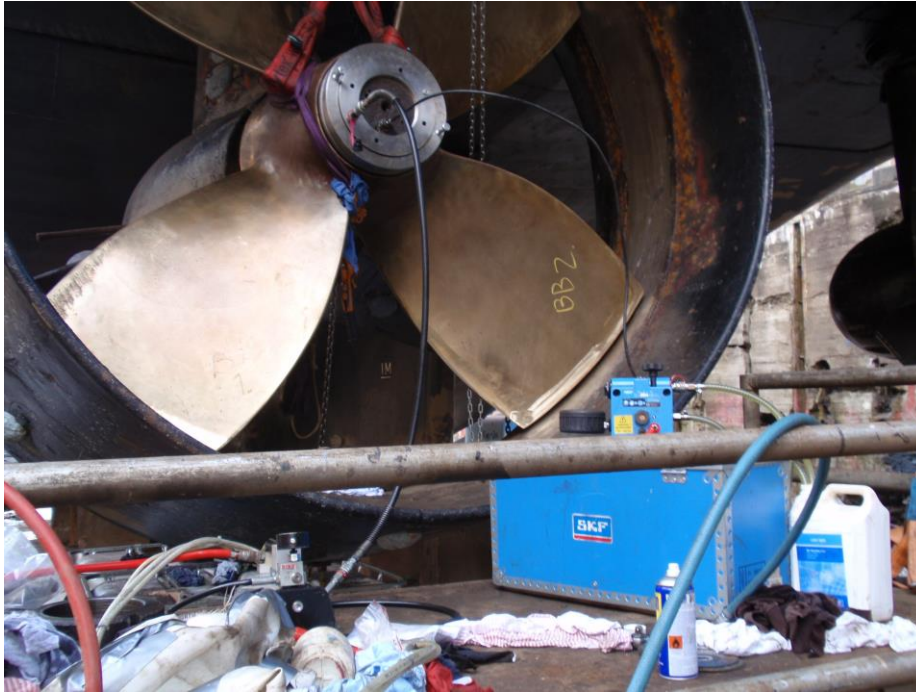
Kun Cedervall-tiivisteet oli asennettu paikoilleen, potkuri nostettiin potkuriakselille. Potkuria vietiin akselille kiristämällä potkurimutteria niin kauan, että potkurin ja akselin kartiot kohtasivat. Sen jälkeen potkuriakselin päähän kierrettiin potkuriakselin mutterin sijaan hydraulinen tunkki. Tunkin avulla sekä hydraulinesteen paineen kanssa potkuria levittämällä potkuri saatiin vietyä tarpeeksi pitkälle potkuriakselille. Potkurin oikeaa paikkaa akselilla indikoivat potkurin levityspaine P1, tunkin paine P2 sekä kaikkein tärkeimpänä a-mitta, eli potkurin siirtymä suhteessa potkuriakseliin. Kaikki arvot (Liite 4) täsmäsivät valmistajan ohjearvoihin, jollin asennus voitiin todeta onnistuneeksi. Tämän jälkeen potkurin levityspaine ja tunkin paine poistettiin. Tunkki kierrettiin pois potkuriakselin päästä ja tilalle asennettiin potkurimutteri. Mutteri kiristettiin jonka jälkeen sen päälle asennettiin lukituslevy ja mutterin suojakuppi.

Kuva 19. Potkurin asennus. Tunkki kierrettynä potkuriakselille.
(Jan-Kristian Lindroos 2015)

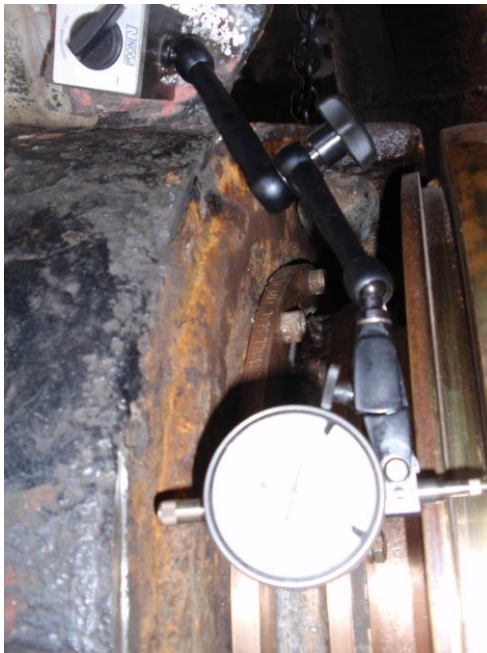
Kuva 19. Mittakello indikoimassa potkurin siirtymää suhteessa potkuriakseliin.
(Jan-Kristian Lindroos 2015)

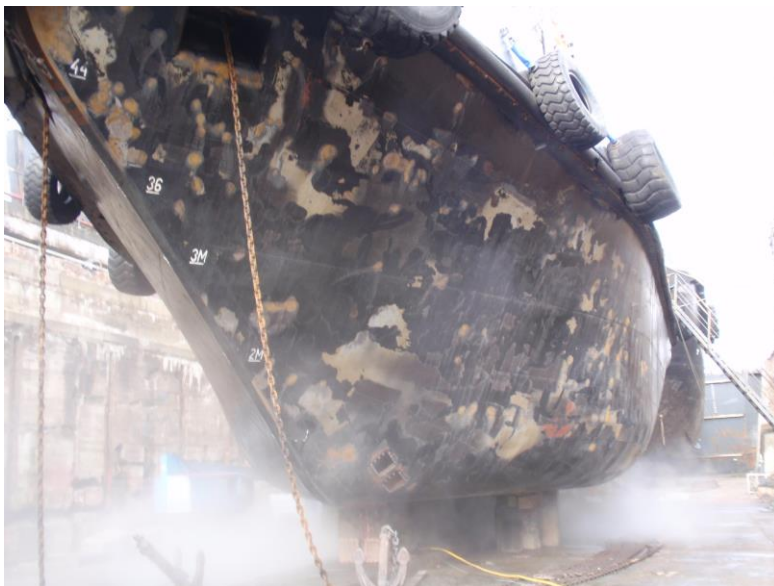
Aluksen rungon paksuusmittauksissa ei löydetty heikkoja kohtia lukuun ottamatta perän painolastitankkeja, joten metallitöitä ei ollut tarve suorittaa ennen aluksen pohjan puhdistusta ja maalausta. Aluksen runko pestiin Hammelmann UHP-vesipesurilla, jonka vedenpaine on ~2000-2500 bar. Tällä menetelmällä pystytään korvaamaan perinteinen hiekkapuhallus. Pesun jälkeen runkoon lisättiin/vaihdettiin Zn-anodeja. Runko puhdistettiin ja pintakäsiteltiin vain niiltä osin, kun oli tarpeellista. Ainoastaan aluksen törmäyslistasta hieman vesirajan alapuolelle maalattiin yhtenäinen kerros.

Kuva 21. Pohjan korkeapainepesu käynnissä.

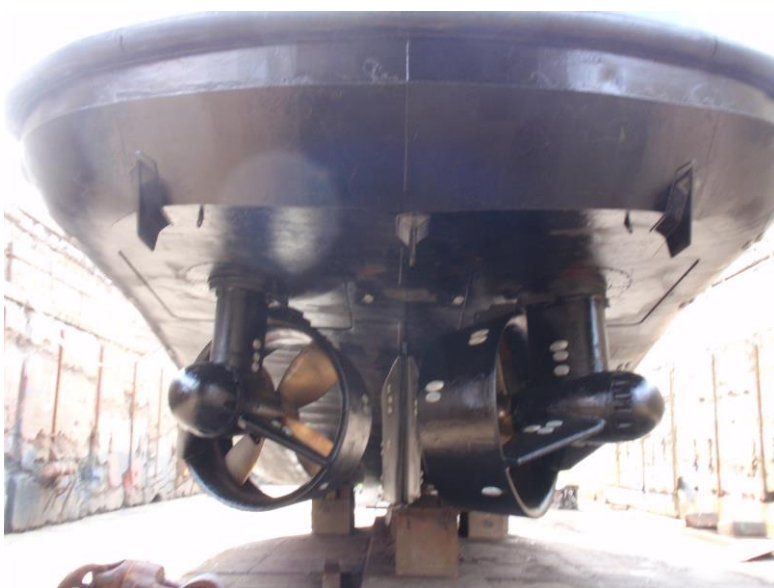
Kuva 22. Aluksen pohja ja potkurilaitteet maalattuina.

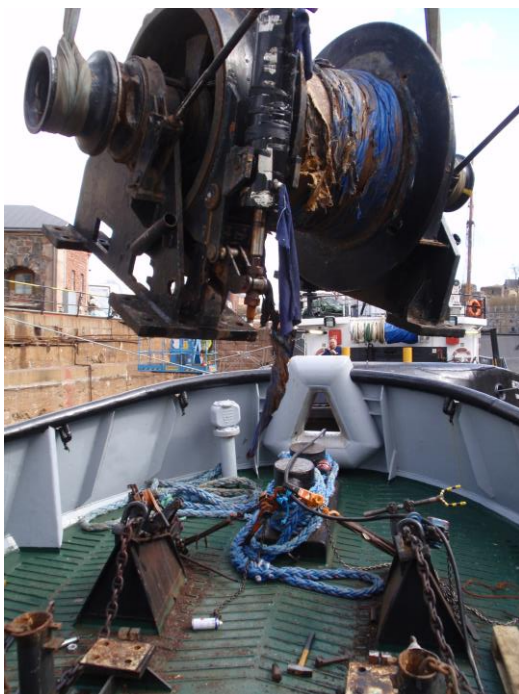
Apolloniin oli määrä vaihtaa keulan hinausvinssi telakoinnin yhteydessä. Vaihdeettava hinausvinssi oli myös käytetty, mutta täysin huollettu ja uudella hydraulimoottorilla varustettu. Vanhan vinssin ongelmana oli hinauksen aikana riittämätön jarruvoima. Vaihdeettavaan vinssin jarruun olikin tehty parannuksia. Koska vinssit olivat identtiset keskenään, uusi vinssi sopi suoraan vanhan vinssin pedille ilman mitään muutoksia. Vanhan vinssin kiinnityspultit poltettiin poikki, hydraulikkaletukat irrotettiin ja vinssi nostettiin telakkanosturilla Apollonin keulasta telakka-altaan reunalle.

Kuva 25. Vanhan hinausvinssin poisto.

Kun vanha vinssi oli nostettu pois, vinssin pedistä poistettiin ruoste ja se maalattiin. Kun peti oli huollettu, nostettiin uusi hinausvinssi paikoilleen ja kiristettiin kiinnityspultit. Vinssi oli vielä tässä vaiheessa ilman hydraulimoottoria. Moottorin asennuksen ja muut hydraulikkatyöt tuli suorittamaan hydraulikka-asentaja myöhemmin ulostelakoinnin jälkeen.

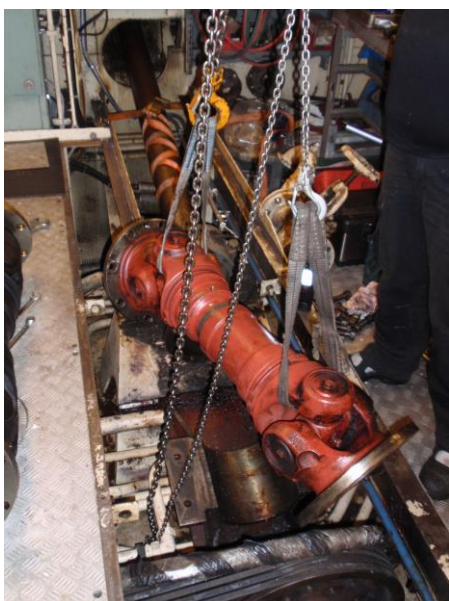
Apollonin pääkoneiden akselijohdoissa on kaksi nivelakselia per linja. Kaikissa nivelakseleissa oli saavutettu tunnit, jotka valmistaja suosittelee käyttötunneiksi ennen suurta huoltoa. Huollon hintaa oli jo hyvissä ajoin ennen telakointia tiedusteltu, mutta koska huollon hinta verrattuna täysin uuden nivelakselin hankintahintaan oli suuri, oli päätetty tilata uusia akseleita korvaamaan vanhat. Telakoinnin aikana tavoitteeksi oli asetettu yhden nivelakselin vaihto ja työ aloitettiin pääkoneen 1 akselilinjan ensimmäisestä nivelakselista, joka sijaitsee noin kaksi metriä pääkoneesta perään päin. Työt aloitettiin purkamalla turkkipellit ja niiden rungot nivelakselin ympärillä sekä poistamalla suojaus nivelakselin päältä. Nivelakseli on kiinnitetty pulteilla/laippakiinnityksillä koneelta tulevaan akseliin sekä nivelakselilta perään päin lähtevään akseliin. Nivelakselilta aluksen perään päin lähtevä vetoakseli lukittiin kuormaliinalla, jottei se pääsyt liikkumaan irrottaessa nivelakselia. Aluksi pultteja avattiin vain vähän, koska akselin ei vielä haluttu siirtyvän pois paikoiltaan ennen, kun nostotaljat saatiin kiinnitettyä akseliin. Koska pääkonetta ja akselia jouduttiin avaamisvaiheessa pyörittämään, saatiin taljat kiinnitettyä akseliin vasta kun kaikki pultit olivat löysässä. Tämän jälkeen taljat kiristettiin niin, ettei akseli pääsisi liikkumaan ylös eikä alas, kun pultit irrotettiin. Kun pultit oli irrotettu, jouduttiin akselia lyömään vasaralla ”kasaan”, jotta akseli lyhenisi rihloitusten ansiosta ja että akseli mahduttaisiin nostamaan pois vetoakselien välistä. Vanha nivelakseli nostettiin pois paikaltaan, jonka jälkeen uusi akseli nostettiin paikoilleen.

Kuva 27. Vanhan nivelakselin nosto. (Jan-Kristian Lindroos 2015)

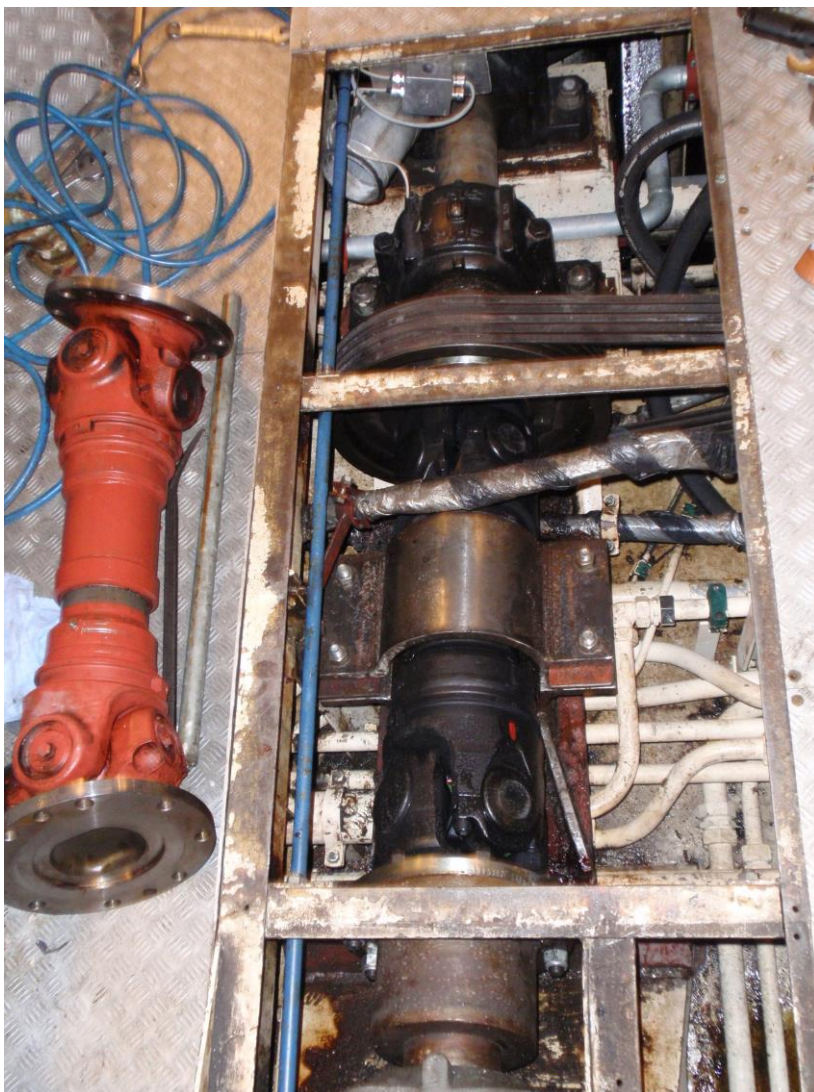
Ennen nostoa uusi akseli lukittiin kuormaliinoilla, jottei se nostovaiheessa pitene. Uusi akseli asennettiin täsmälleen samoin päin kuin vanha. Kun akseli oli saatu taljoilla lähelle oikeaa asentoa, alettiin pultteja pujottamaan paikoilleen sekä vuorotellen kiristämään. Tällä tavalla sekä taljoja tarvittaessa kiristäen tai löysäten akseli vähitellen hivuttautui oikealle paikalleen. Kun akseli oli paikallaan ja pultit käsikireydessä alettiin pultteja kiristämään valmistajan ilmoittamaan momenttiin. Kun pultit oli kiristetty momenttiin, akseliin painettiin vaseliinia valmistajan ohjeiden mukaisesti, akselin suoja sekä turkkipeltien rungot ja itse pellit asennettiin takaisin. Koekäyttö päästiin tekemään vasta telakoinnin päätyttyä, eikä asennuksessa ilmennyt ongelmia.

Kuva 28. Uusi nivelakseli asennettuna. (Jan-Kristian Lindroos 2015)

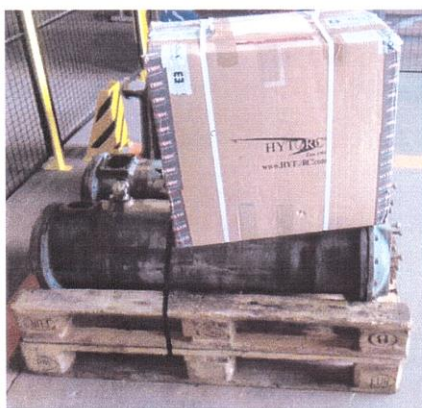
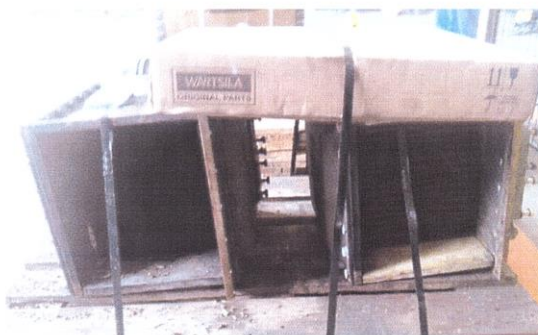
FW- (2pcs), LO- (2pcs), charge air- (2pcs), Bowman FG120- (2pcs) and Berh F0546 (1pc) coolers from ME and AE were delivered to WEE workshop for inspection and overhaul 10.04.2015.
Picture: received component:

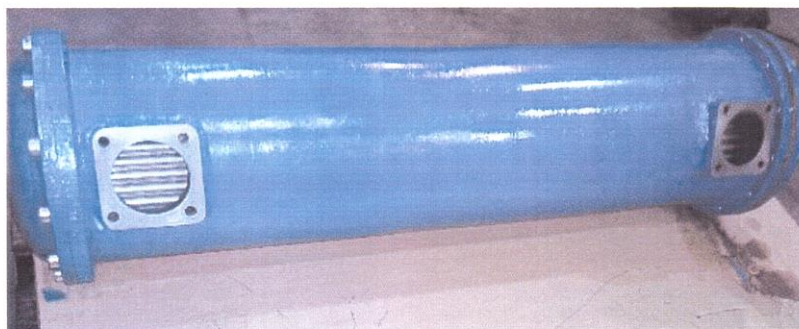
1.1 The cooler were disassembled and inspected visually and found damaged sealing surface (see picture below).

1.2 CW cooler sealing surfaces were repaired.

1.4 After cleaning the cooler was re-assembled and hydraulic pressure tested, no leakages noted.

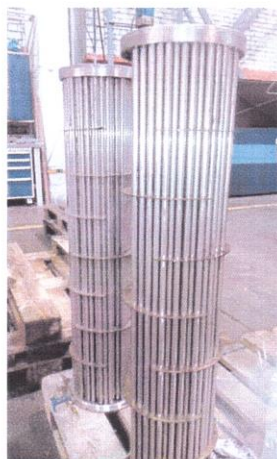
2.1 The cooler were disassembled and inspected visually and found acceptable condition.

2.2 Cooler were cleaned with in special washing units with constant water flow. Water side tubes – cleaning manually with long bottle brush.

2.3 After cleaning the cooler were re-assembled and hydraulic pressure tested, no leakages noted.
