# Ilisalmen kotiseutumuseon ulko-ovien konser- vointi

Metropolia Ammattikorkeakoulu

Opinnäytetyö

22.5.2016

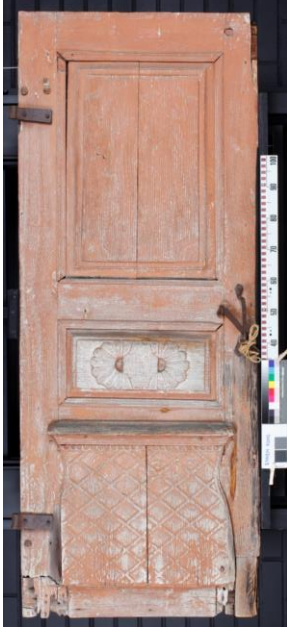
Kuva 41. Vasen ovi edestä. Takakuva liitteessä 1. Korkeus 195 cm ja leveys 77 cm. Paksuusmitta kehyspuusta 3,5 cm ja paneelien kanssa paksuus 5 cm. Korkein kohta ovesa on vesilistan kohdalla 8 cm.

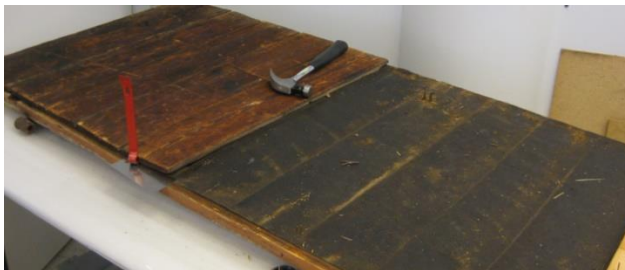
Kuva 45. Paneelien ja peilioven välissä oleva bitumipaperi.

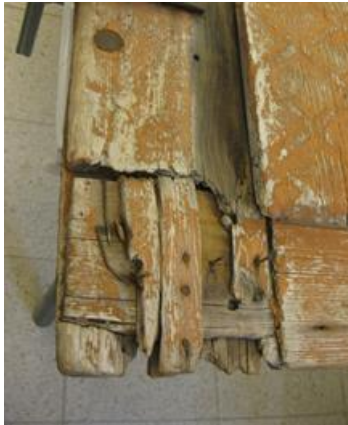
Työläin puukorjaus ovissa oli sivusarjojen osittain hajonneet liitokset. Erityisesti vasemman alareunan liitos oli todella huonossa kunnossa. Poistin liitosalueelta irtonaiset nauloilla kiinnitetyt puukappaleet. Oikeanpuoleinen liitos oli korjattu aiemmin puupalalla, tämä täytyi myös poistaa.

Kuva 69. Vasemman liitoksen etupuoli.

Päätin säilyttää mahdollisimman paljon alkuperäistä puuta kuin vaan se oli mahdollista tehdä, jotta lopputuloksesta tulisi kuitenkin suhteellisen kestävä. Sahasin japaninsahalla sivusarjoista liitoksen yläpuolelta viistot palat siten, että poistin vain pinnasta noin reilun 1 cm paksuisen palan. Tasoitin alueen taltalla ja pienellä höylällä. Etupuolella liitoksen kohdalla se ja alapuolella oleva puu oli paikoin niin lohkeillut ja hajonnut, että poistaessani liitoksen yläpuolelta materiaalia, tällä alueella olevat puun rippeet irtosivat

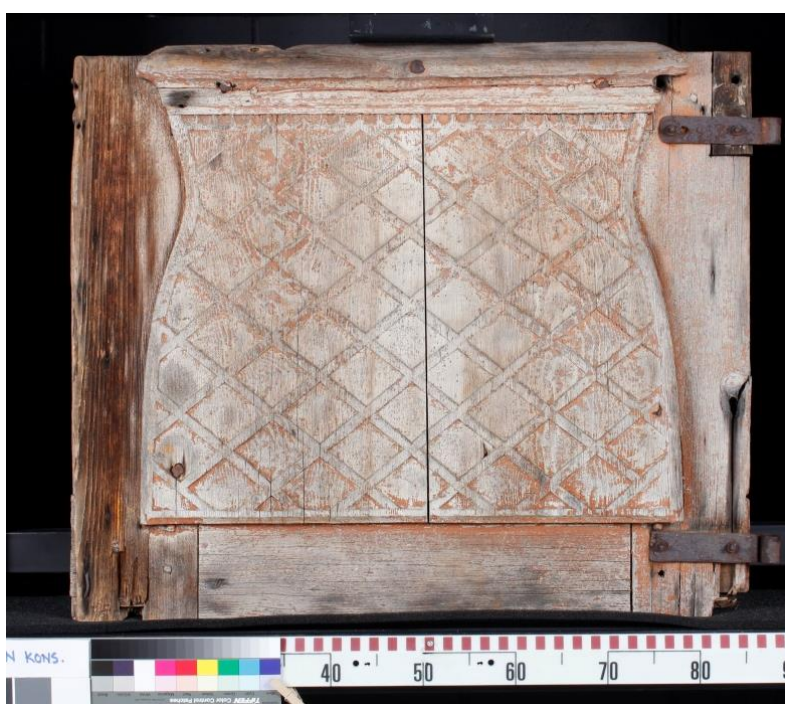
Kuva 83. Pieni susiovi edestä ennen konservointia.

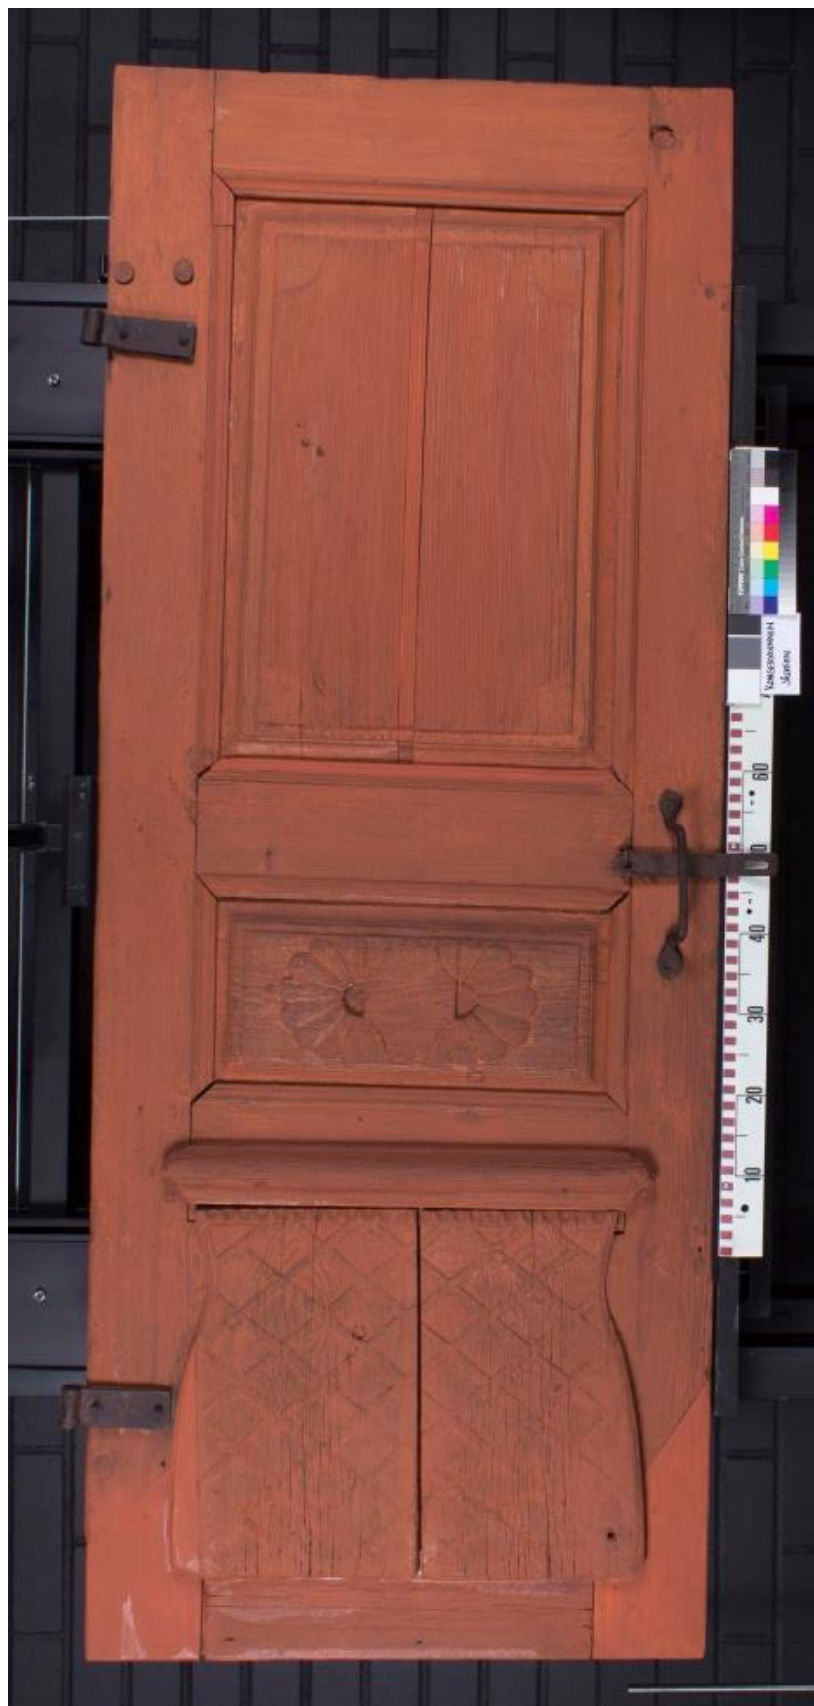
Kuva 85. Iso-ovi edestä konservoinnin jälkeen.

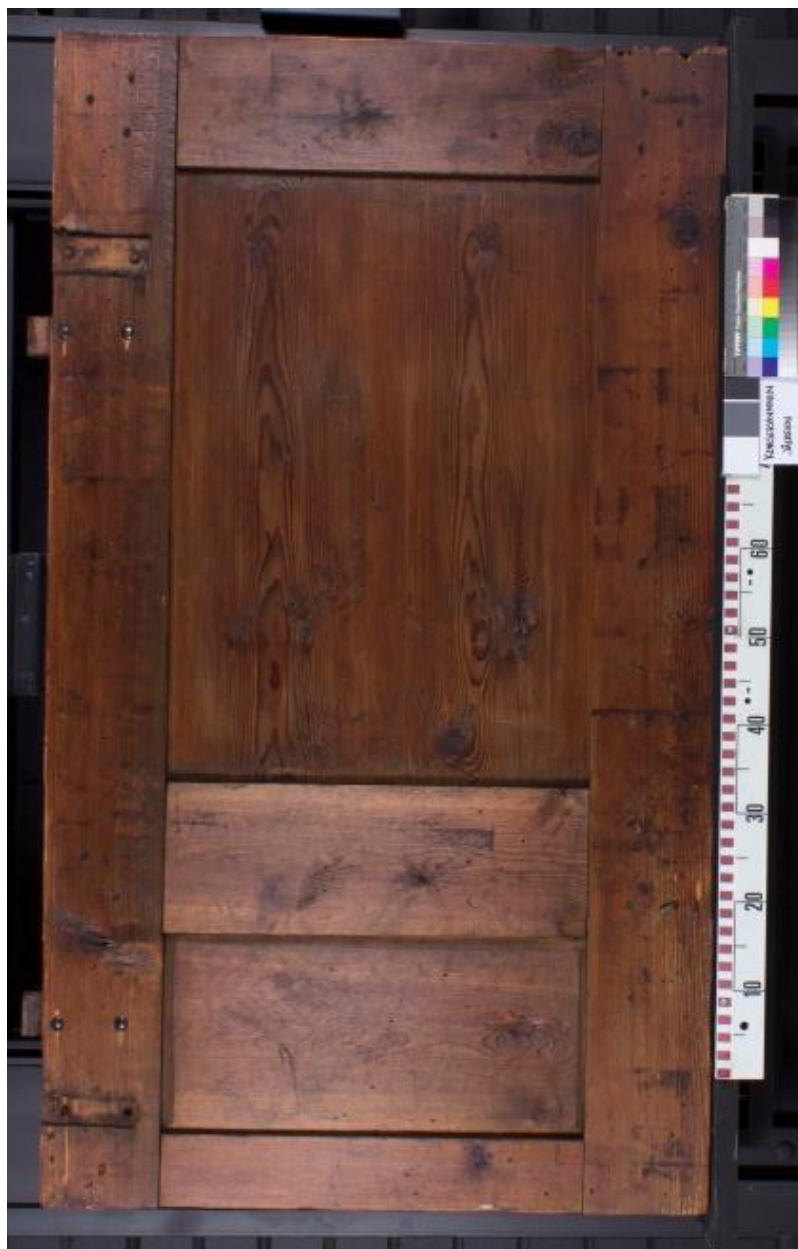
Kuva 88. Iso susiovi takaa konservoinnin jälkeen.
