VAPAA-AJAN ASUNNON KUNTOARVIO

TEKIJÄ/T: Antti Koponen

Field of Study Technology, Communication and Transport			
Degree Programme Degree Programme in Construction Management			
Author(s) Antti Koponen			
Title of Thesis Condition assessment of a leisure home			
Date	30 January 2017	Pages/Appendices	45 + 3
Supervisor(s) Mr. Matti Ylikärppä Lecturer, Mr. Hannu Haaranen Lecturer			
Client Organisation /Partners Antti Koponen			
<p>Abstract</p> <p>The purpose of this thesis was to make a condition assessment of an old leisure house, which was partially made with log frame, partially timber frame. Repair suggestions and estimation on material costs were made, based on the condition estimation. The house had extensive repair debt, because renovations have not been made on the house at all. The property in question located in the North Savo, Leppävirta was built in the 1950's. The house was built in two parts. First, the log frame was moved to the site from another location and afterwards the timber frame was built around the log frame which included additional rooms and upstairs.</p> <p>The building was sensory assessed according to the instructions of condition assessments which meant

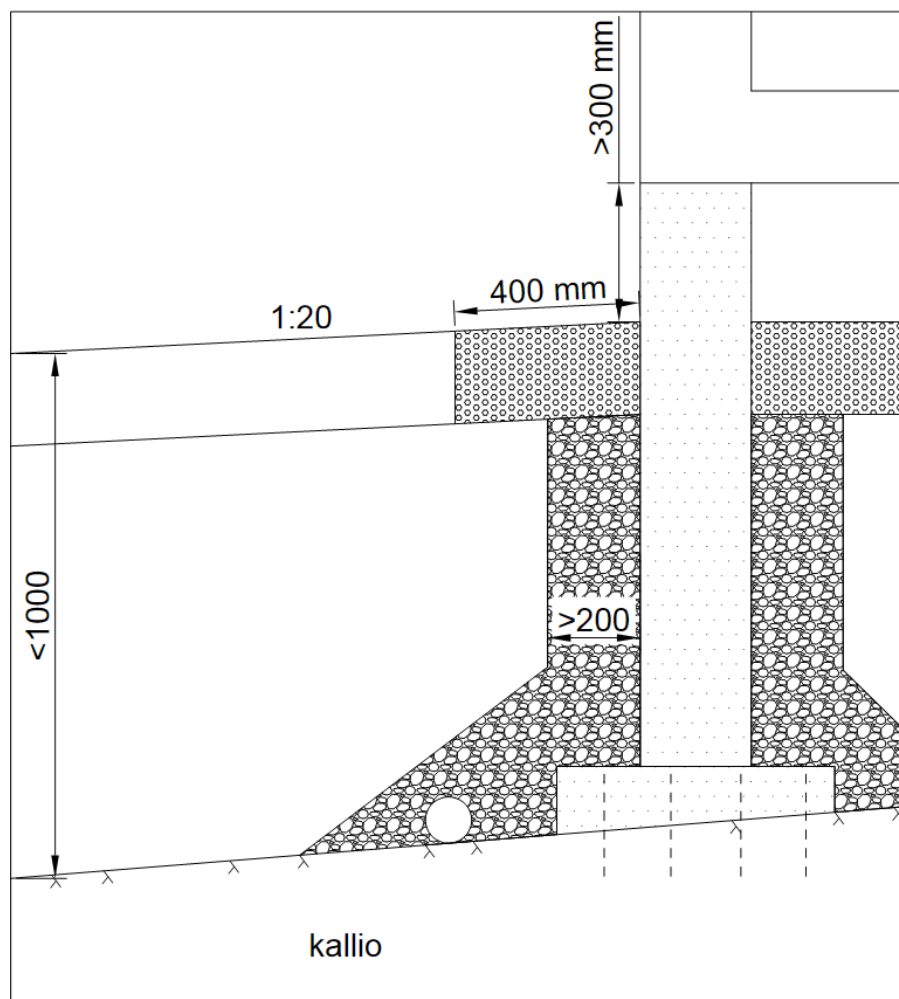
KUVA 30. Leikkauskuva perustamistavasta (Antti Koponen 2016).

Luonnonkiviperusta on murtunut osittain rakennuksen alta, eikä perustusten kestävydestä ole varmuutta. Mielestäni perustukset täytyy saada korjattua seuraavan kahden vuoden sisään. Perustuksia olisi mielestäni järkevä korjata mantteloimalla vanhoja tai uusien peruspilareiden tekeminen vanhojen tilalle. Pidän parempana vaihtoehtona jälkimmäistä ratkaisua. Samalla mökkiä voisi korottaa 20 cm ylöspäin, jolloin itäpuolen seinällä maanpinta ei olisi kosketuksessa julkisivun alareunaan. On todennäköisesti kannattavaa perustaa kallion päälle suoraan injektoimalla harjateräkset kallioista pilareihin. (Kuva 30.) Tämän työn toteuttamiseksi mökin hormi, takka ja muut purettavat rakenteet täytyy purkaa ensin pois edestä.

Korjaus suoritettaisiin soveltaen Museoviraston korjauskortin nro 24 mukaan. Ennen perustuksien tunkkaamista ikkunat otetaan pois karmeineen, jotta ikkunalasit eivät rikkoutuisi rakenteiden liikkeestä johtuen. Ikkunoiden aukot peitetään muovikalvolla teipillä kiinnittäen. Ennen tunkkausta pitää varmistaa maan riittävä kantavuus ja tasaisuus tunkattavista kohdista. Tunkin alla ja päällä tulee käyttää nostolevyjä kuormitusten jakamiseen. Tunkkaus tehtäisiin nostamalla rakennusta teräspalk-

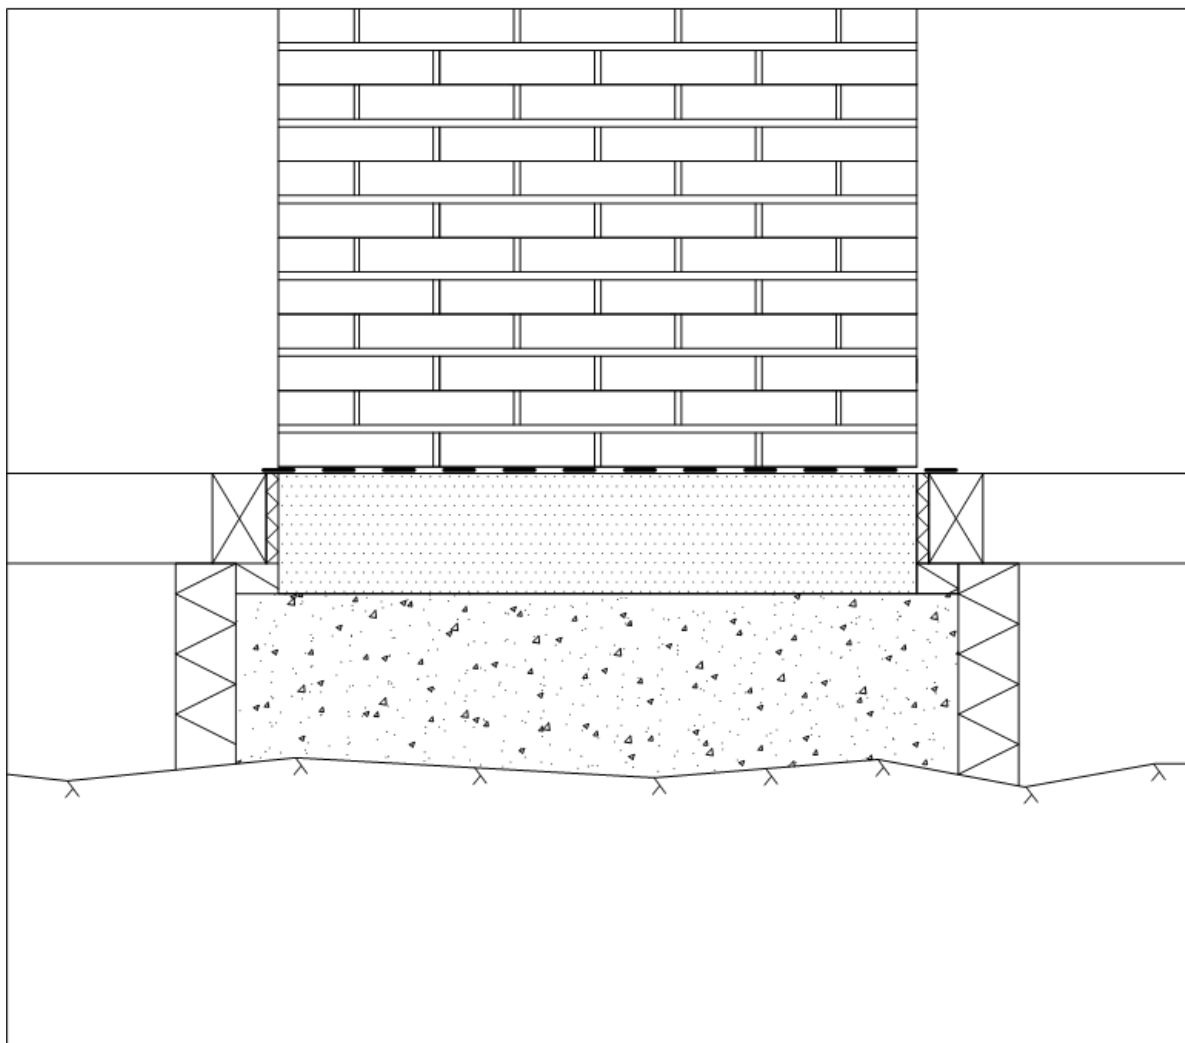
KUVA 32. Leikkauskuva kallionvaraisesti perustettaessa. (Antti Koponen 2016)

Hormin ja tulisijan vauriot ovat nykyisellään niin laajat, että pintapuolinen korjaaminen ei riitä. Jos ongelma ei olisi ollut hormin perustuksissa, olisi korjauksen voinut tehdä nopeasti ja helposti pinnoittamalla hormin sisäpinnat ja ulkopinnat. Rakenteiden vauriot ovat syntyneen perustusten routimisesta ja alapohjan painumisesta. Näin ollen korjaaminen täytyy aloittaa maanpinnan alapuolelta.

Korjausehdotuksena hormi ja rikkoutunut tulisija puretaan. Riippuen hormin alapuolisista maa-ainekerroksista, korjaus voidaan tehdä kahdella eri perustamistavalla. Jos kallionpinta on lähellä maanpintaa, perustus kannattaa tehdä kallionvaraisesti (kuva 32). Mikäli kallion korkoasema on alhaalla maanpintaan nähden, voidaan perustus tehdä maanvaraisesti soratäytön päälle (kuva 33). Molemmissa vaihtoehdoissa on edellytyksenä se, ettei perustuksen alle saa päästä kosteutta.

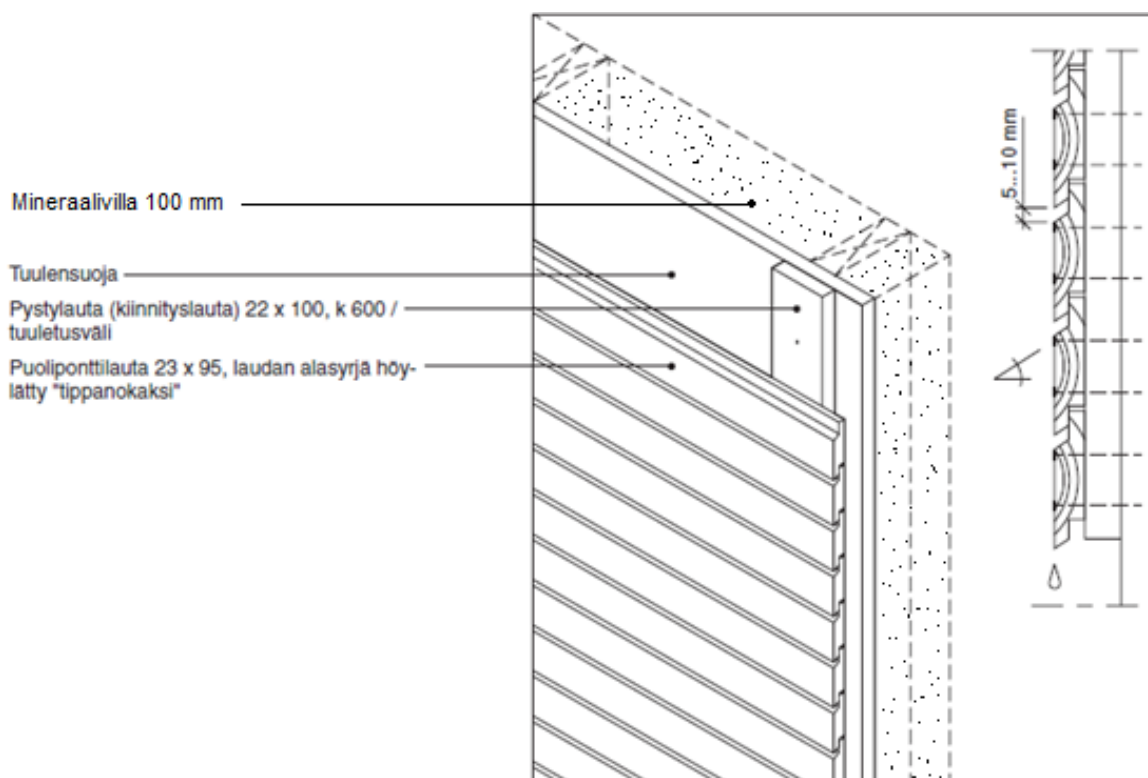
KUVA 34. Leikkauskuva uudesta seinän rakenteesta. (Puujulkisivut 2004.)

Nykyinen julkisivulaudoitus on jo rakenneiltään vanha. Laudoituksen kunto ei ole tyydyttävä uudelleen maalaukseen. Järkevänä vaihtoehtona näen laudoituksen purkamisen ja uuden verhouksen asentamisen. Samalla sen saa korjattua toimivammaksi rakenteeksi.

Korjausehdotuksena vanhan julkisivun tilalle tehdään uudet rakenteet. Rungon väliin asennetaan 100 mm paksu eristekerros mineraalivillasta. Rungon pintaan asennetaan tuulensuojalevy tai tuulensuojapaperi. Tuulensuojan päälle asennetaan pystylaudat 600 mm jaolla, johon verhouksen saa nauhattua kiinni. Julkisivu materiaaliksi ehdotan puolipontattua vaakalautaa mitoiltaan 23 mm x 95 mm. (Kuva 34.) Samalla parvekkeelta johtava poistumistikas uusitaan.

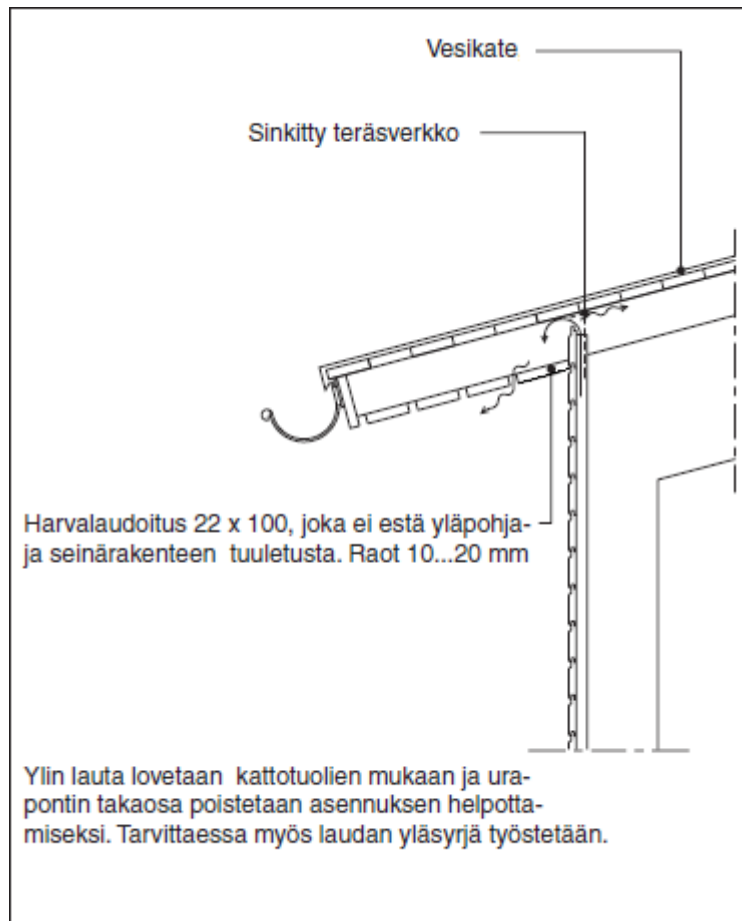
KUVA 35. Leikkauskuva uudesta räystääs rakenteesta. (Puujulkisivut 2004.)

Tarkasteltuani yläpohjan rakennetta, huomasin ettei yläpohja pääse tuulettumaan. Räystäällä ei ole ilmarakoa, josta ilmavirtaus pääsisi virtaamaan yläpohjaan. Julkisivulaudoitus on nostettu räystästä vasten ja talon päätykolmioissa ei ole tuuletusaukkoja harjalla. Yläpohjassa ei ole kosteusongelmia, koska mökissä ei ole ympärivuotista asumista. Näin ollen pysyvää kosteustuottoa rakennuksensisällä ei ole. Vanha huopakate toimii aluskatteena pellin alla, jolloin kondenssivesi pellin alapinnassa ei ole päässyt kostuttamaan ruoteita ja kattokannattimia.

Julkisivua asentaessa hoidetaan samalla yläpohjan tuuletus kuntoon. Päätymioihin asennetaan tuuletussäleiköt ja räystäälle jätetään tuuletusrako. Tuuletusrako peitetään räystäään harvalaudoituksella. (Kuva 35.) Parvekkeen rakenteista uusitaan kansilaudat, vaakalaudat, kaidelaudat ja runkotolpat. Uudet rakenteet tehdään kestopuusta.
