# 1970-luvun omakotitalon kunnan ja energiatehokkuuden arvioiminen

Ville Pasanen

Opinnäytetyö  
Huhtikuu 2017  
Rakennus- ja yhdyskuntatekniikka  
Kiinteistönpitotekniikka ja korjausrakentaminen

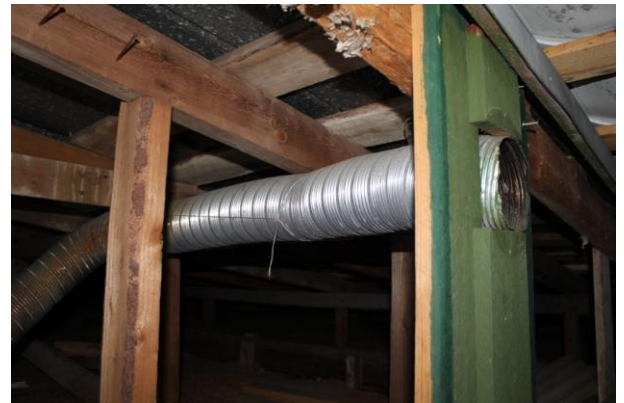
KUVA 7. Autotallin poistoilmaputki yläpohjassa.

Autotallin poistoilmaputken pää on jätetty yläpohjaan kattoremontin yhteydessä, kun kattoa on jatkettu laajennuksen päälle KUVA 6 ja KUVA 7. Poistoilmaputkesta tuleva lämmin ilma tuo ylimääräistä kosteusrasitusta yläpohjaan. Lisäksi putki on jäänyt eristämättä, joka mahdollistaa sisäilman kosteuden kondensoitumisen putken sisäpintaan. Kuvaushetkellä autotallissa ei ole ollut lämmitykset päällä ja poistoilma venttiili on laitettu kiinni.

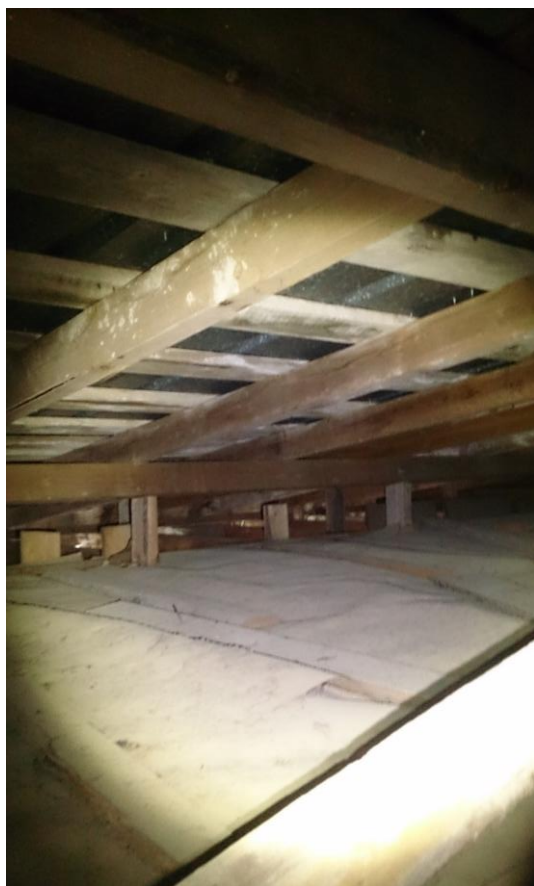
KUVA 8. Katon rakenteet

Katon kantavat rakenteet ovat pääosin hyvässä kunnossa. Kattotuoleissa ja ruodelaudoissa on havaittavissa kosteuden aiheuttamia jälkiä KUVA 8. Nämä johtuvat pellin alapintaan kondensoituvasta vedestä. Katossa ei ole aluskatetta, jonka puuttuminen

mahdollistaa kondensoituneen veden tippumisen purun ja pahvin päälle. Tämän haitallinen vaikutus yläpohjan toiminnalle on mielestäni kuitenkin pieni, sillä tuuletus yläpohjassa toimi kohtalaisesti, lisäksi päällimmäisenä eristeenä on puru, jonka kuivumiskyky hyvin tuulettuvassa yläpohjassa on hyvä. Rästystäät ovat aukinaiset ja tuulenojaus on toteutettu korottamalla seinän tuulensuojalevyt reilusti eristekorkeuden ylitse KUVA 9.

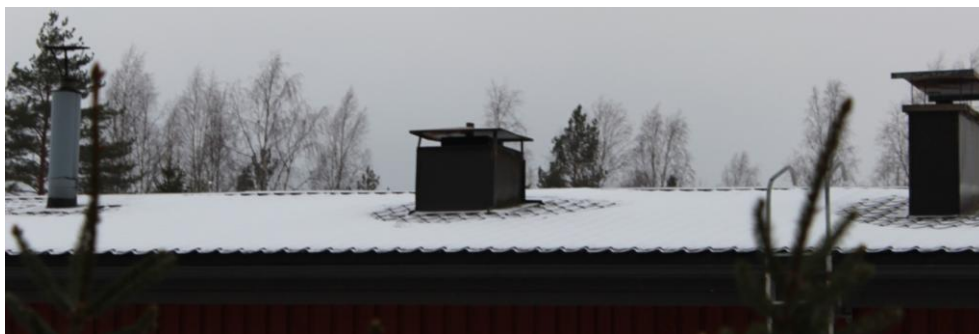
KUVA 10. Rakennuksen piiput

Rakennuksessa on kolme piippua KUVA 10. Kuvassa oikealta alkaen: Lämmin tiilestä muurattu, kylmä tiilestä muurattu ja kevyttakan valmishormi.

Ulkoa katsottuna rakennuksen piippujen pellitykset ja hatut olivat hyvässä kunnossa, piippujen kunto olisi kuitenkin hyvä tarkistaa katolta käsin, kun katto on kuiva ja liikuminen siellä turvallista.

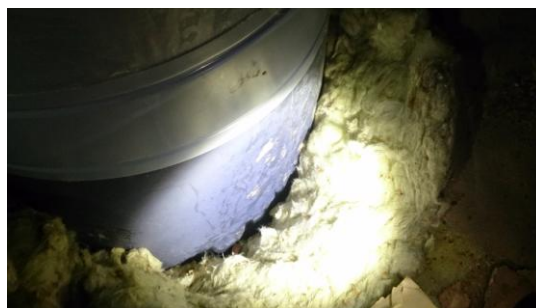
KUVA 12. Ilmavuoto yläpohjan läpiviennissä

Olohuoneessa sijaitsee kevyttakan piippu, joka on asennettu jälkikäteen 2000-luvun alulla. Yläpohjassa piipun ympärillä olevat eristeet on asennettu puutteellisesti KUVA 11. Hormin läpivienti yläpohjassa ei ole tiivis. Lämmin sisäilma nousee läpiviennistä yläpohjaan ja vesihöyry kondensoituu kylmään piippuun. Kondensoitunut vesi on jäänyt piipunkylkeen KUVA 12. Piipun läpivienti vesikatteen läpi on toteutettu tiiviisti, eikä vuotoja ole havaittavissa läpiviennin alapuolella KUVA 13.

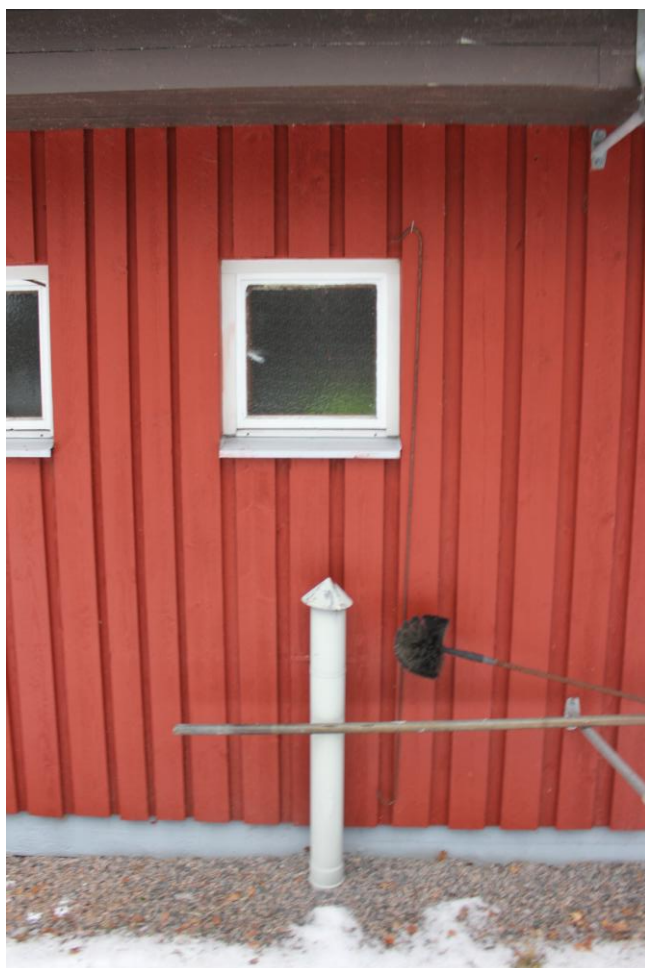
KUVA 19. Lomalaudoitus

Julkisivuverhouksena toimi itä ja länsi sivuilla lomalaudoitus. Laidoituksen yleiskunto on hyvä, eikä maalipinnan hilseilyä ole havaittavissa KUVA 19.

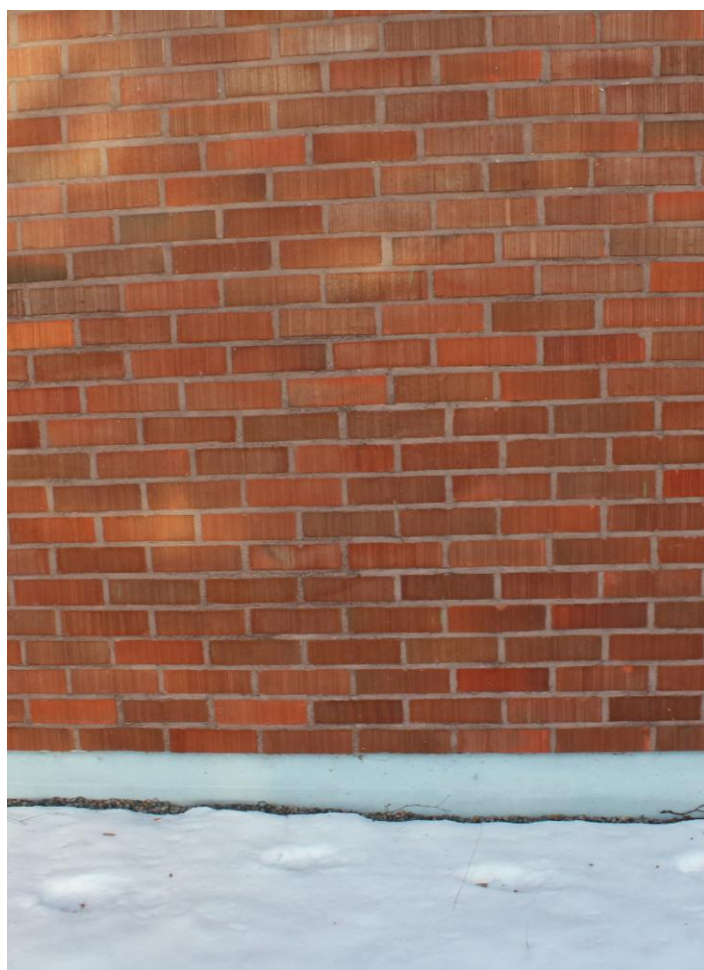
KUVA 21. Tiiliverhous

Etelä- ja pohjoispäädyillä julkisivuverhouksena on puhtaaksi muurattu tiili. Päälisin puolin tiilet ovat hyvässä kunnossa, eikä pullistumia tai rapaumaa ole havaittavissa KUVA 21. Pohjoispäädyssä tiilissä on havaittavissa vähän sammalta, joka mahdollisesti johtuu varjoisasta paikasta.

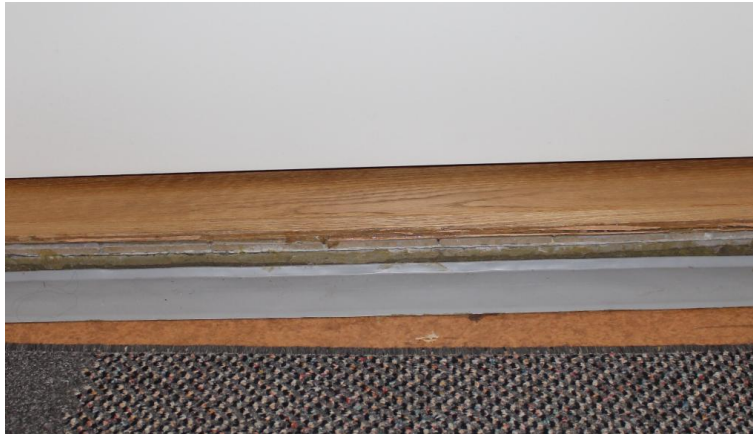
KUVA 27. Pukuhuoneen ja kylpyhuoneen välinen kynnyks

Pukuhuone on alkuperäisessä kunnossa. Pukuhuoneen ja kylpyhuoneen välinen kynnyks näyttää keskeneräiseltä, mutta toimivalta. Kynnyksestä on havaittavissa kylpyhuoneen lattian uusitut rakennekerrokset KUVA 27.

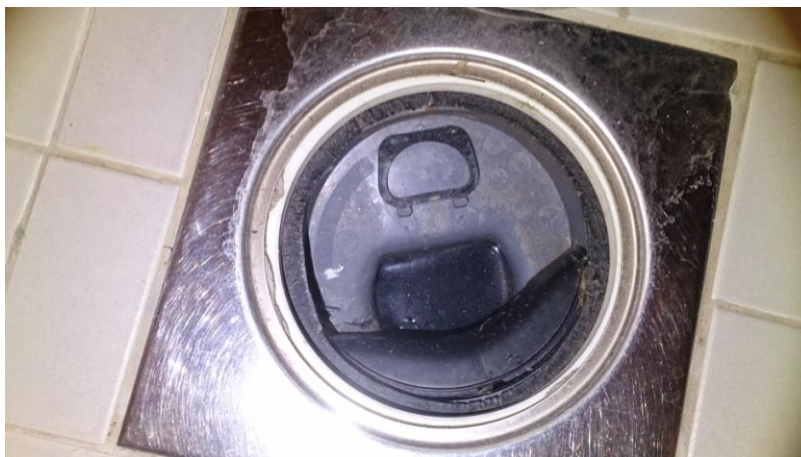
KUVA 28. Kylpyhuoneen lattiakaivo

Kylpyhuone on uusittu kokonaan 2010 ja on hyvässä kunnossa. Kopotarkastuksessa ei havaittu eroavaisuuksia, myös lattian kaadot ovat kunnossa. Lattiakaivo on asennettu oikein, eli vedeneristys on hyvin havaittavissa kiristysrenkaan alta KUVA 28. Silikoni saumat olivat pääosin kunnossa lukuun ottamatta kylpyhuoneen ja saunan välisen seinän saumaa, jossa oli havaittavissa pieni huolimattomasti laitettu kohta. Tämä kuitenkin vain kosmeettinen haitta.

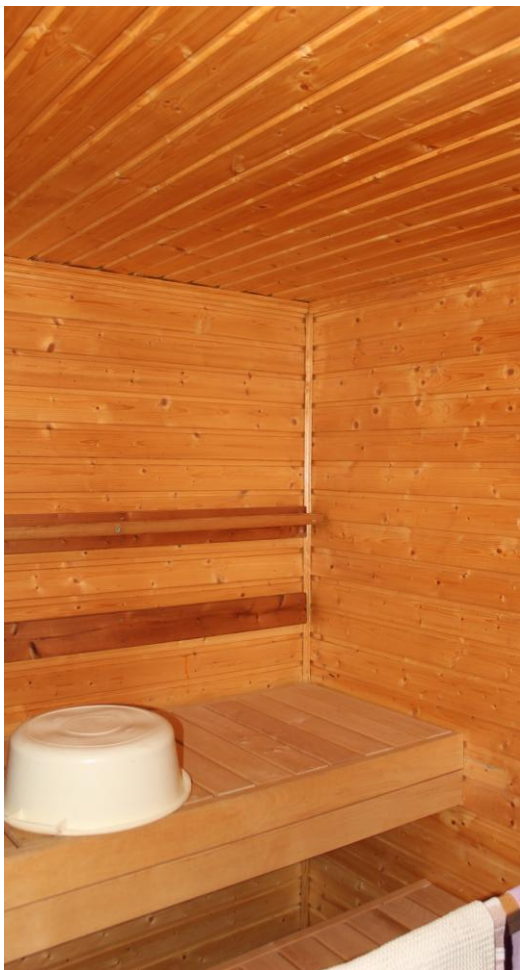
KUVA 29. Nurkat on listoitettu

Saunaan on uusittu paneeloinnit 2010. Paneelointi on toteutettu virheellisesti. Paneelin taakse ei ole jätetty riittävää tuuletusrakoa ja alumiinipaperi on kiinni paneelissa. Seinän ja katon välisiin saumoihin ja nurkkiin on asennettu listat, jotka estävät tuulettuvuutta entisestään KUVA 29. Saunan seinärakenteet eivät siis pääse tuulettumaan tarpeeksi, joka aiheuttaa paneelin taakse kosteusvaurioriskin.

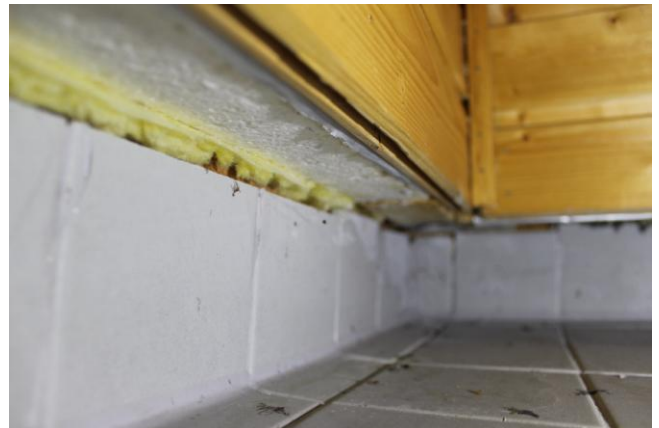
KUVA 30. Seinän alareuna

Saunan seinien rakennetta ei pystytä täysin määrittämään, mutta tarkastelun perusteella seinässä olisi pystykoolaus, jonka välit olisi eristetty 50 mm styroxlevyillä. Eristeen päälle olisi asennettu alumiinipaperi ja heti päälle paneelointi. Tuuletusrakoa ei ole siis havaittavissa. Myöskään lattialta nostetun laatan ja seinän liitosta ei ole tiivistetty vaan laatan päällä on havaittavissa seinän mineraalivillaeristeet KUVA 30. Takaseinän alareuna on koteloitu paneelilla KUVA 31. Saunan seinät vaativat lisätutkimuksia ja mahdollisesti uusimista.

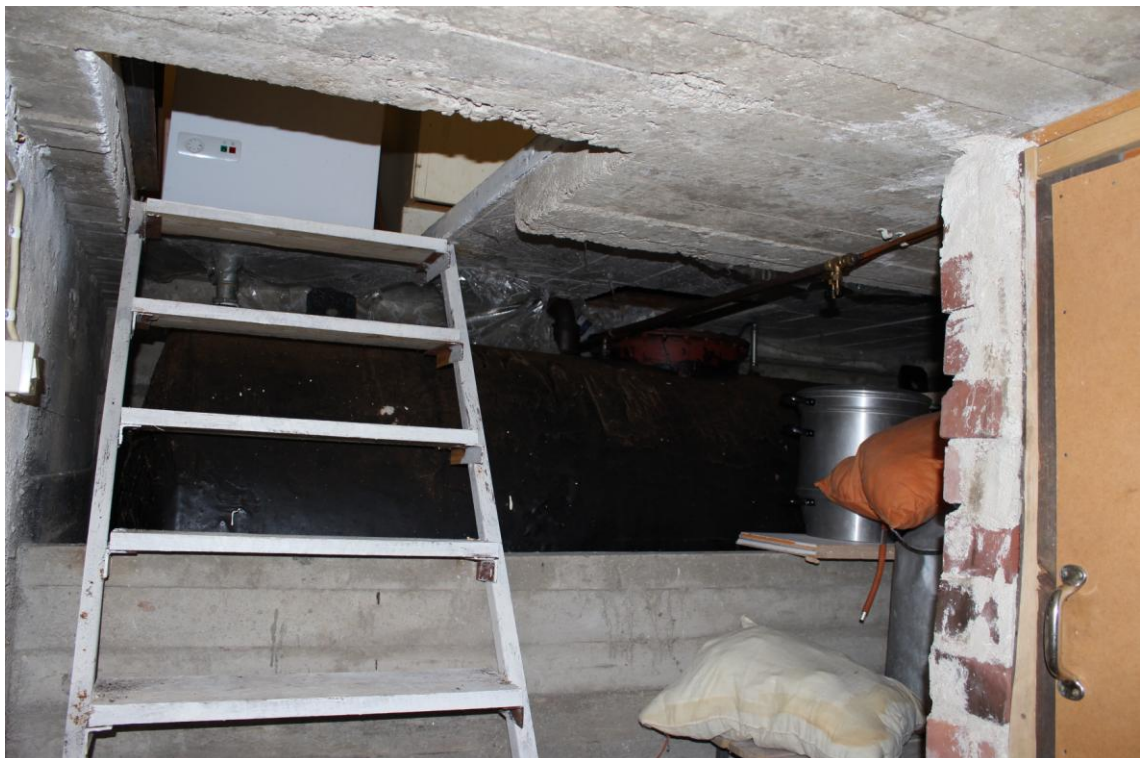
KUVA 39. Kellarissa sijaitseva öljysäiliö

Öljysäiliö on 3 m<sup>2</sup> maasäiliö, joka on asennettu kellarissa olevaan betonikaukaloon KUVA 39. Öljysäiliön tarkastuksista ei ole tietoa.

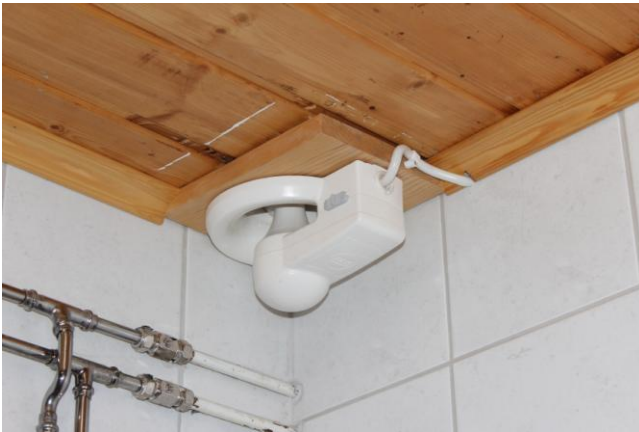
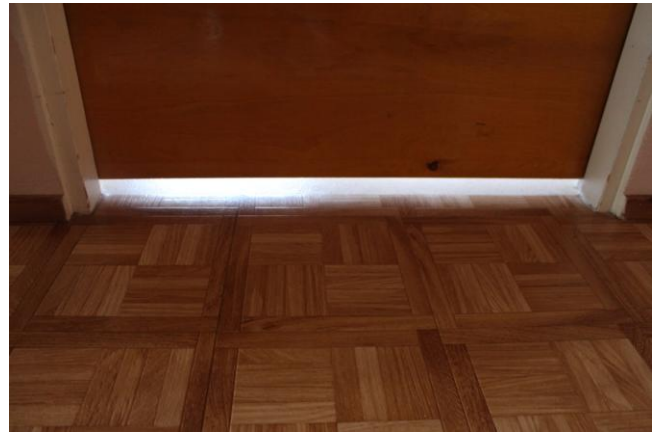
KUVA 40. Kylpyhuoneen poistoilmapuhallin KUVA 41. Makuuhuoneen välioivi

Rakennuksessa on painovoimainen ilmanvaihto, jota on tehostettu kylpyhuoneessa ja vessassa olevilla katkaisimilla toimivilla poistopuhaltimilla KUVA 40. Rakennuksessa ei ole havaittavissa tunkkaisuutta tai muita epämääräisiä hajuja. Väliovien alla on reilut aukot jotka mahdollistavat tehokkaan ilmanvaihdon KUVA 41.

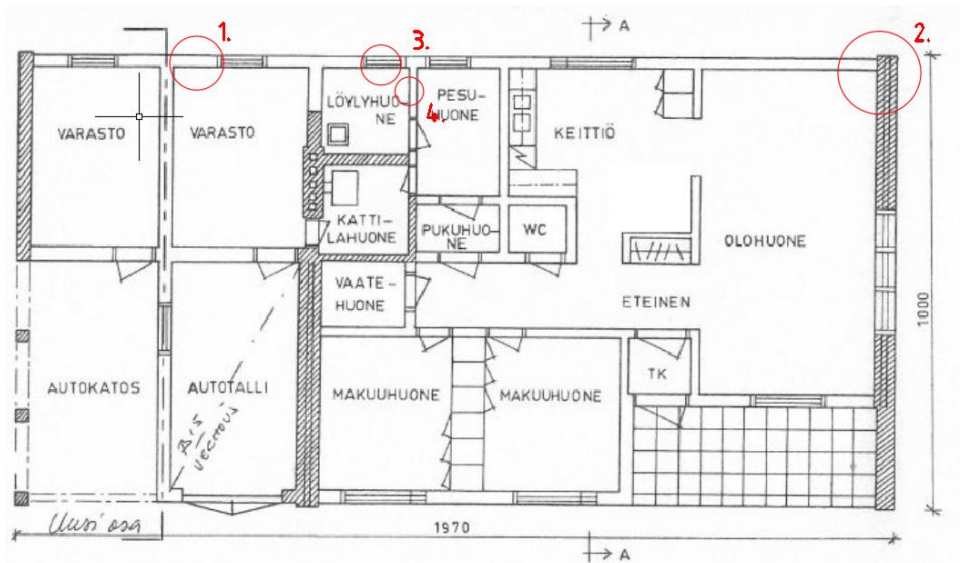
KUVA 42 Rakenneavausten sijainnit

Ennen suurempia korjaustoimenpiteitä on tehtävä lisätutkimuksia mahdollisista vaurioista ja niiden laajuuksista. Rakenteet saattavat olla myös täysin vaurioitumattomia ja tästä syystä on tärkeää tutkia rakenteiden kunto tarkasti, ettei synny tarpeettomia kustannuksia turhista remonteista. Rakenteiden kunnon selvittämiseksi on tehtävä rakenneavauksia ja otettava sieltä mahdollisesti näytteitä tutkimuksia varten. Näytteistä voidaan tutkia mahdollisia mikrobeja ja haitta-aineita. Rakenneavausten tulee olla riittävän suuria, jotta rakenteiden kunto ja toteutustapa saadaan selville. Avauksen tulisi olla yhden runkotolppavälin levyinen ja puolimetriä korkea. Avaukset voisi toteuttaa esimerkiksi KUVA 42 osoittamiin paikkoihin. Välttämättömimmät rakenneavaukset voisi suorittaa kohtiin 1. ja 2. Rakenneavaukset 3. ja 4. suoritetaan saunan panelointien uusimisen yhteydessä.

1. rakenneavauksella tarkistetaan rakenteen kunto kohdasta, jossa on havaittavissa sokkelin ulkopuolella pakkasrapaamaa KUVA 25 s.20.

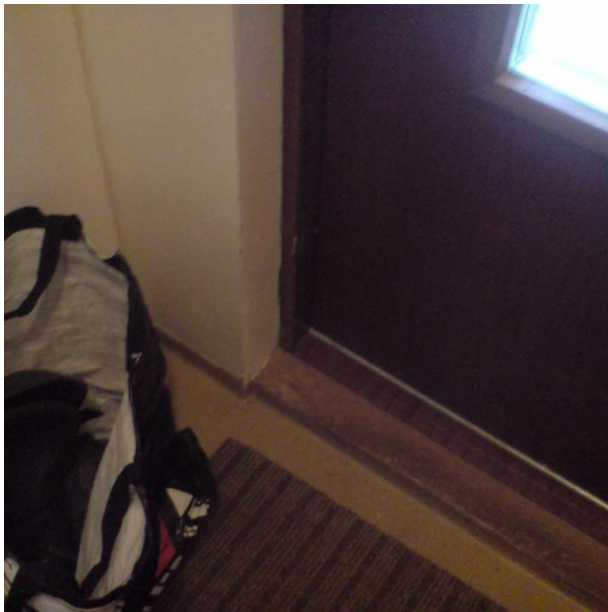
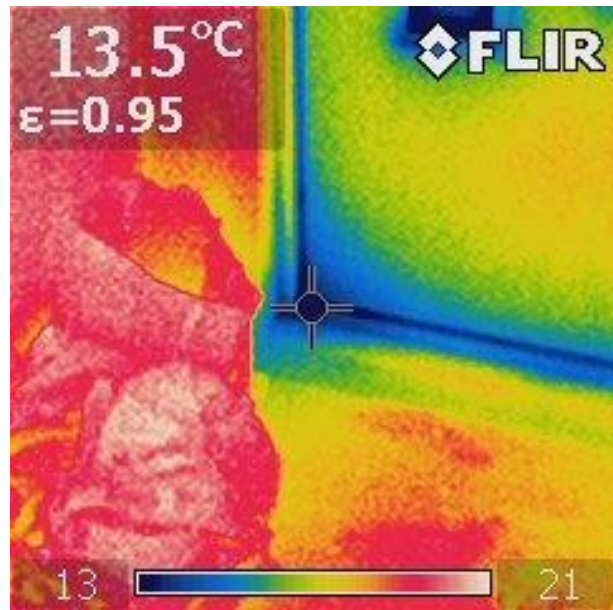
### 1. Ulko-ovi

Ulko-oven tiivisteissä on havaittavissa ilmavuotoja.

Sisäilma	22 °C
Ulkoilma	0 °C
Mittauspiste	13,5 °C
Minimi	13 °C
Maksimi	21 °C

Tiivisteiden huoltoa tulisi harkita.

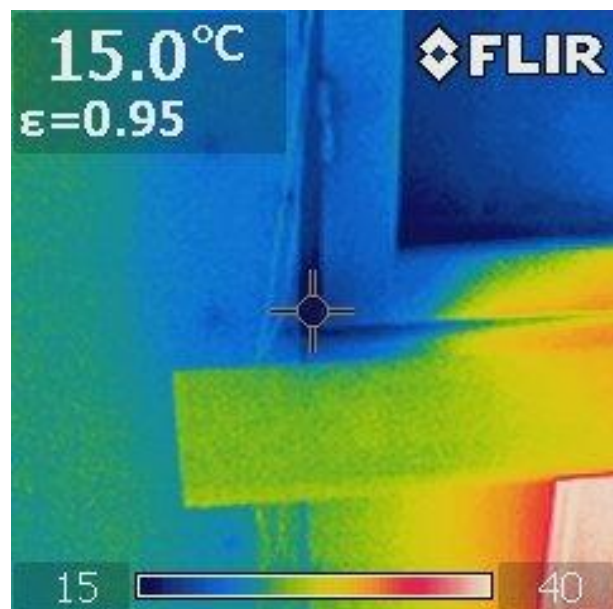
Ikkunat ovat alkuperäiset 3 kerros lasit, ilman lämpölaseja. Ikkunoissa ei ollut havaittavissa suurempia ilmavuotoja.

Ikkunoiden huoltoa ja tiivisteiden korjausta kuitenkin tulisi harkita.

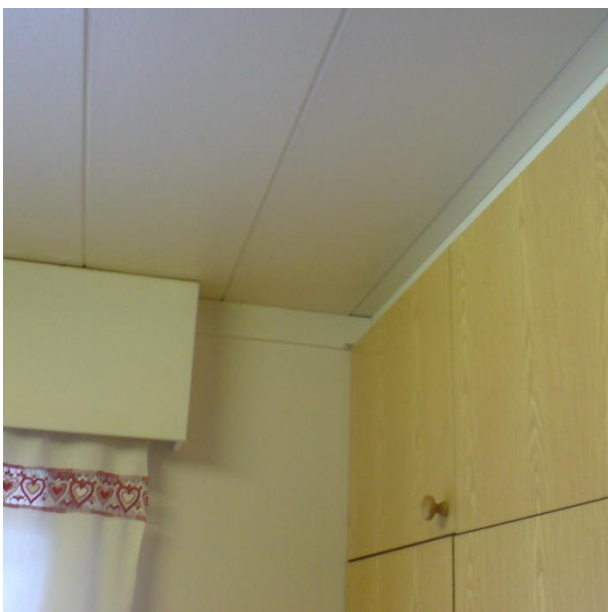
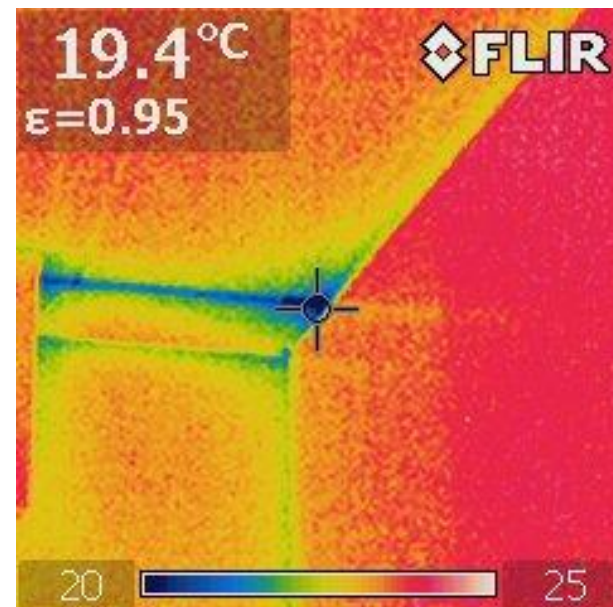
### 6. Keittiön ja olohuoneen välisen seinän nurkkaus

Johtopäätökset:  
Ilmansulku mahdollisesti vuotaa seinä ja katon liitoskohdassa.  
Lämpötila ylittää hyvän raja-arvon 14 °C, ei aihetta toimenpiteille.

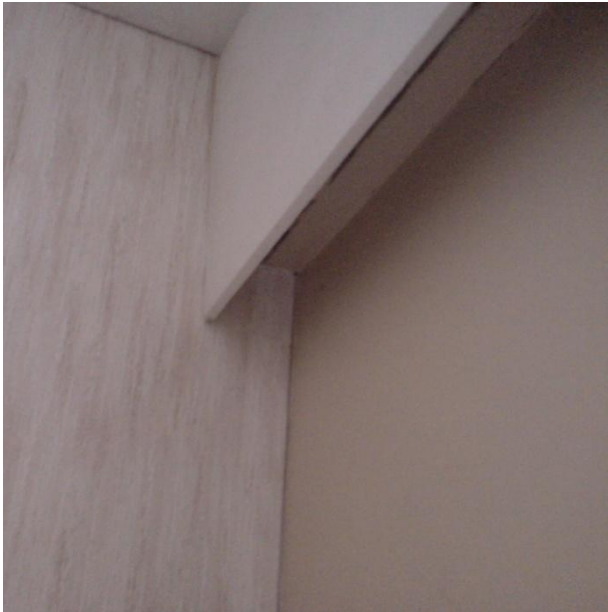
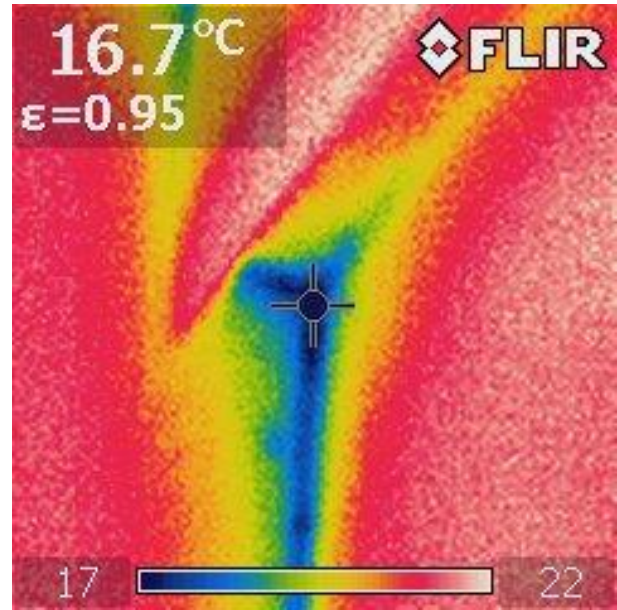
**7. Ensimmäisen makuuhuoneen ulko-oven puoleinen ulkonurkka**

Ulkonurkassa havaittavissa kylmempikohta. Johtuu mahdollisesti kylmäsillasta ja ilmansulun vuodosta. Koteloa ei päästy kuvaamaan. Lämpötila ylittää hyvän raja-arvon 14 °C, ei aiheuta toimenpiteille.

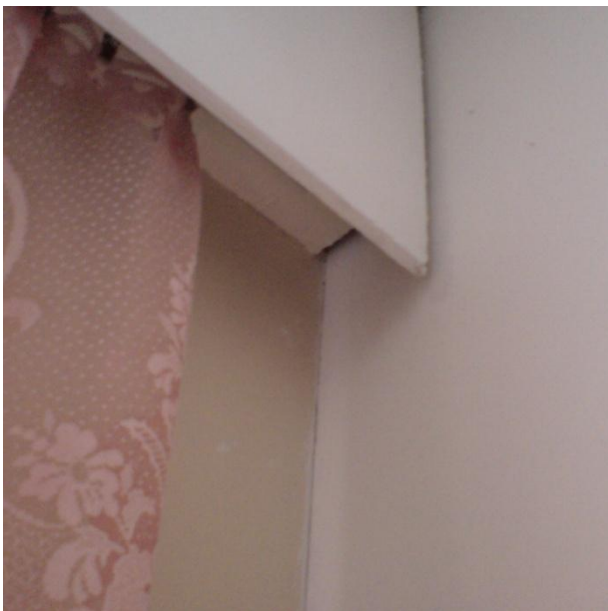
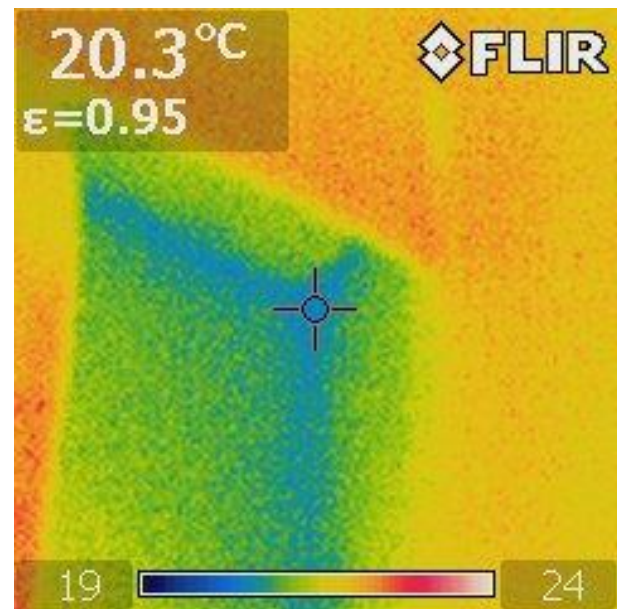
**8. MH1 ja MH2 välisen seinän nurkkaus**

Koteloinnin takaa ei ole päästy kuvaamaan.

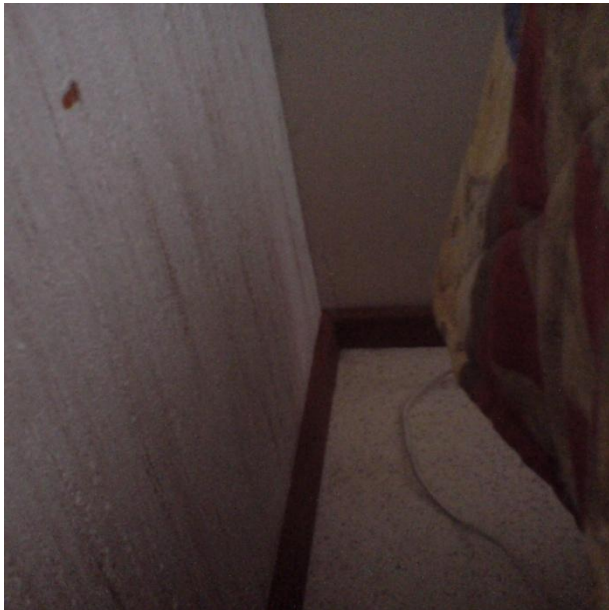
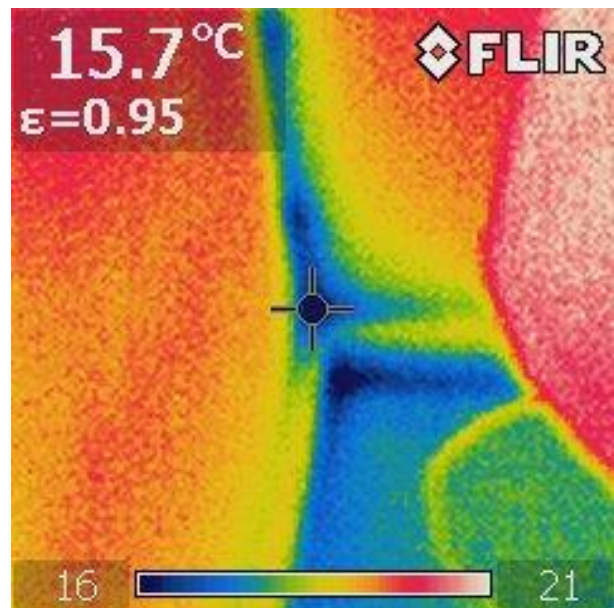
**9. MH1 ulko nurkkaus**

Johtopäätökset:  
 Ulkonurkassa havaittavissa kylmempikohta.  
 Johtuu mahdollisesti ilmansulun  
 vuodosta. Lämpötila ylittää hyvän raja-arvon 14  
 °C, Ei aihetta toimenpiteille.

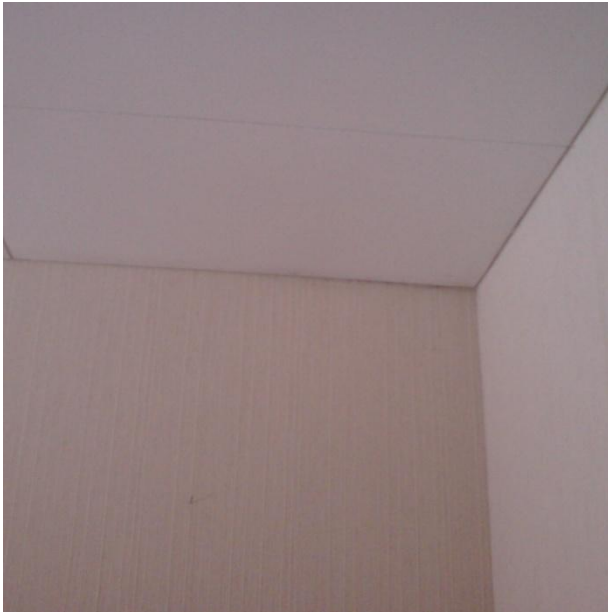
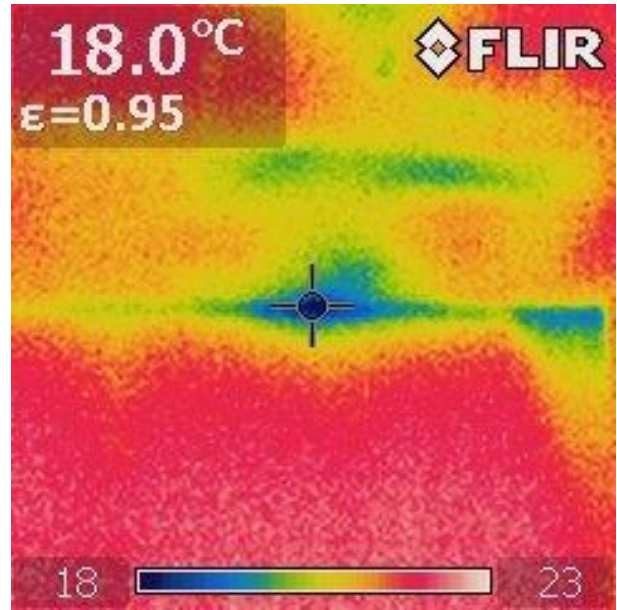
**11. MH2 ja autotallin välinen seinä**

Makuuhuoneen ja puolilämpimän autotallin välisessä seinässä kylmempi kohta. Mahdollisesti ilmavuoto seinän ja katon liitoskohdassa tai eristetilassa olevan ylimääräisen tavaran aiheuttama kylmempi kohta.

Lämpötila ylittää hyvän raja-arvon 14 °C, ei aihetta toimenpiteille.

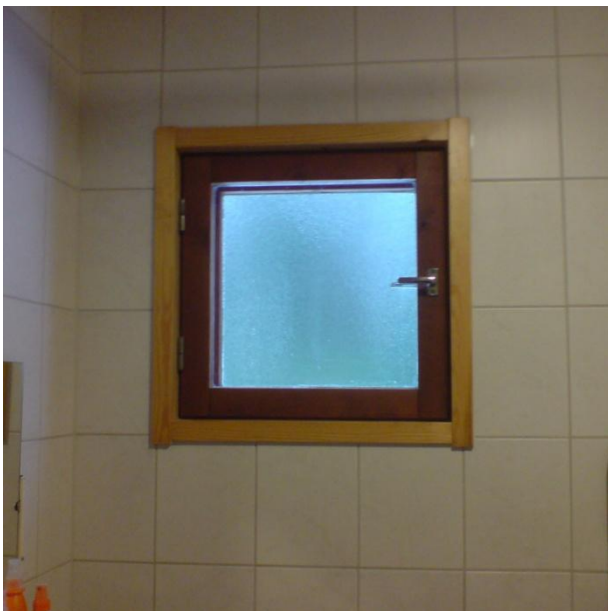
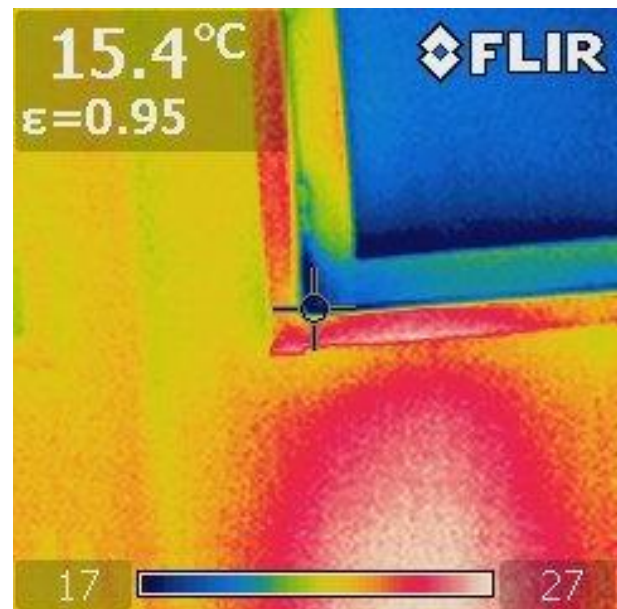
**12. Kylpyhuoneen ikkuna**

Kylpyhuoneen ikkunassa tiivisteet heikosti asennettu nurkissa.

Tiivisteet tulisi huoltaa, sillä niiden käyttöikä alkaa olemaan loppusuoralla.

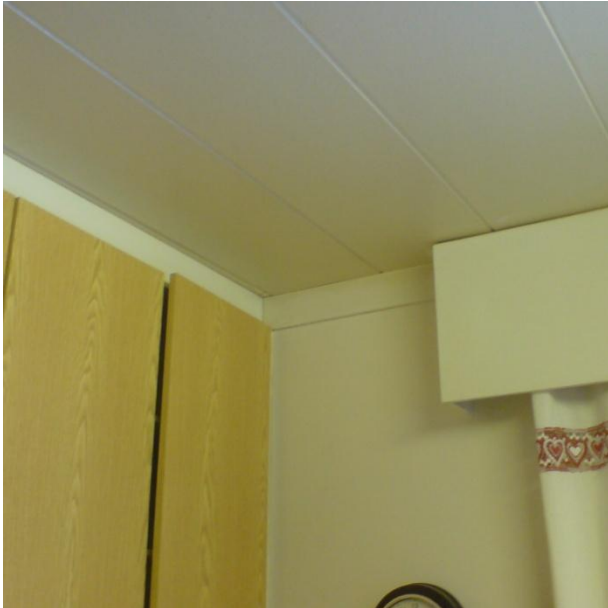
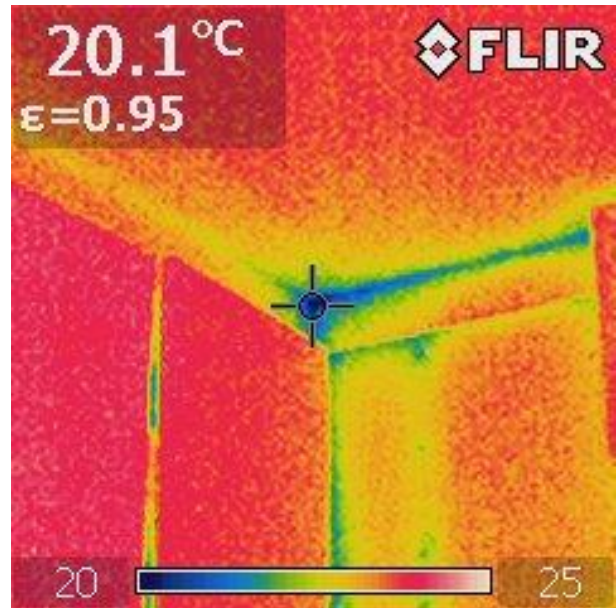
### 15. Keittiön ja kylpyhuoneen välinen nurkka

Ilmansulku mahdollisesti vuotaa seinä ja katon liitoskohdassa.

Lämpötila ylittää hyvän raja-arvon 14 °C, ei aihetta toimenpiteille.

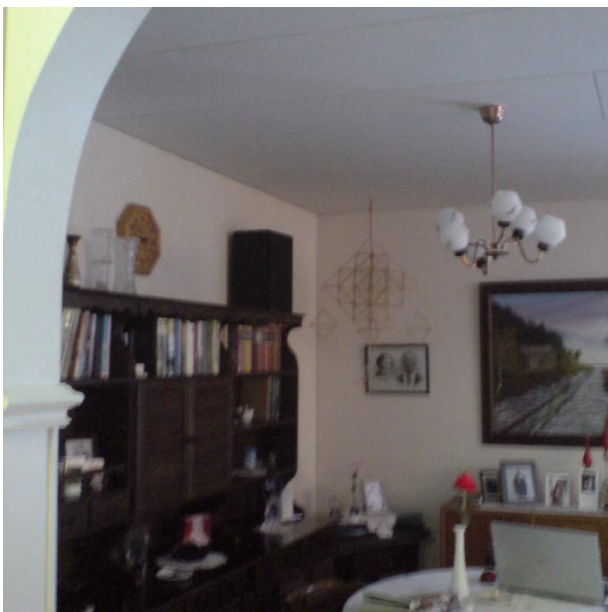
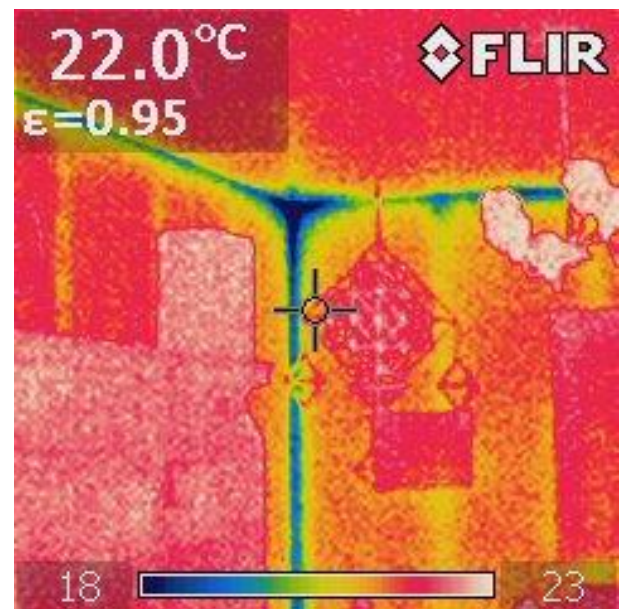
### 16. Keittiön ovensuulta olohuoneeseen päin

Kuvassa näkee tyypilliset kylmemmät kohdat rakennuksessa. Syynä mahdolliset ilmavuodot ja kylmäsillat.

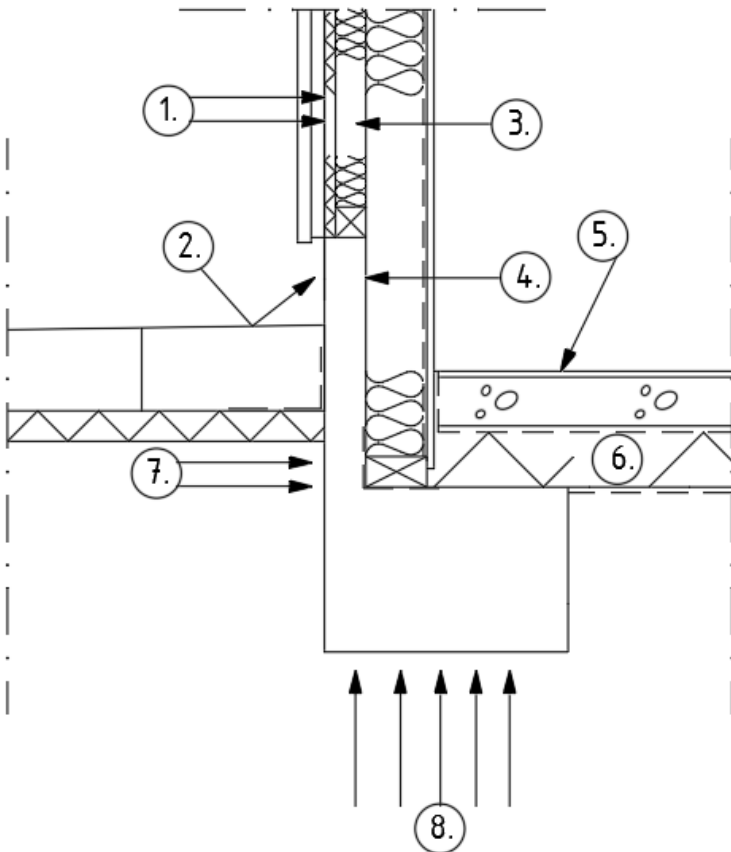
### Kohdetta koskevat kosteusrasitukset:

1. Viistosateen tuottama kosteus, joka pääsee rakenteisiin kapillaarisesti pintamateriaalin lävitse.
2. Sade- ja sulamisvedet kastelevat sokkeliä maan päältä, josta kosteus pääsee kapillaarisesti betonisen sokkelirakenteen lävitse.
3. Sisäilman kosteus kulkeutuu rakenteisiin konvektion avulla ilmapuotokohdista.
4. Sisäilman kosteus siirtyy vesihöyryn diffuusiolla pintakerrosten läpi ja tiivistyy rakenteen sisään, kuten valesokkelin betonin sisäpintaan.
5. Rakennuksen käytöstä johtuvat rasitukset, kuten suihkussa käynti.
6. Alapohjarakenteen sisällä kulkevat vesi- ja viemäriputket vuotaessaan aiheuttavat suurta kosteusrasitusta.
7. Maaperän kosteus pääsee kapillaarisesti betonin läpi ja kastelee rakennetta.
8. Kapillaarivesi nousee rakennuksen alta perustuksiin kastellen rakennetta.

Rakenteiden kastuessa eloperäinen materiaali alkaa homehtumaan ja lahoamaan aiheuttaen näin ongelmia.

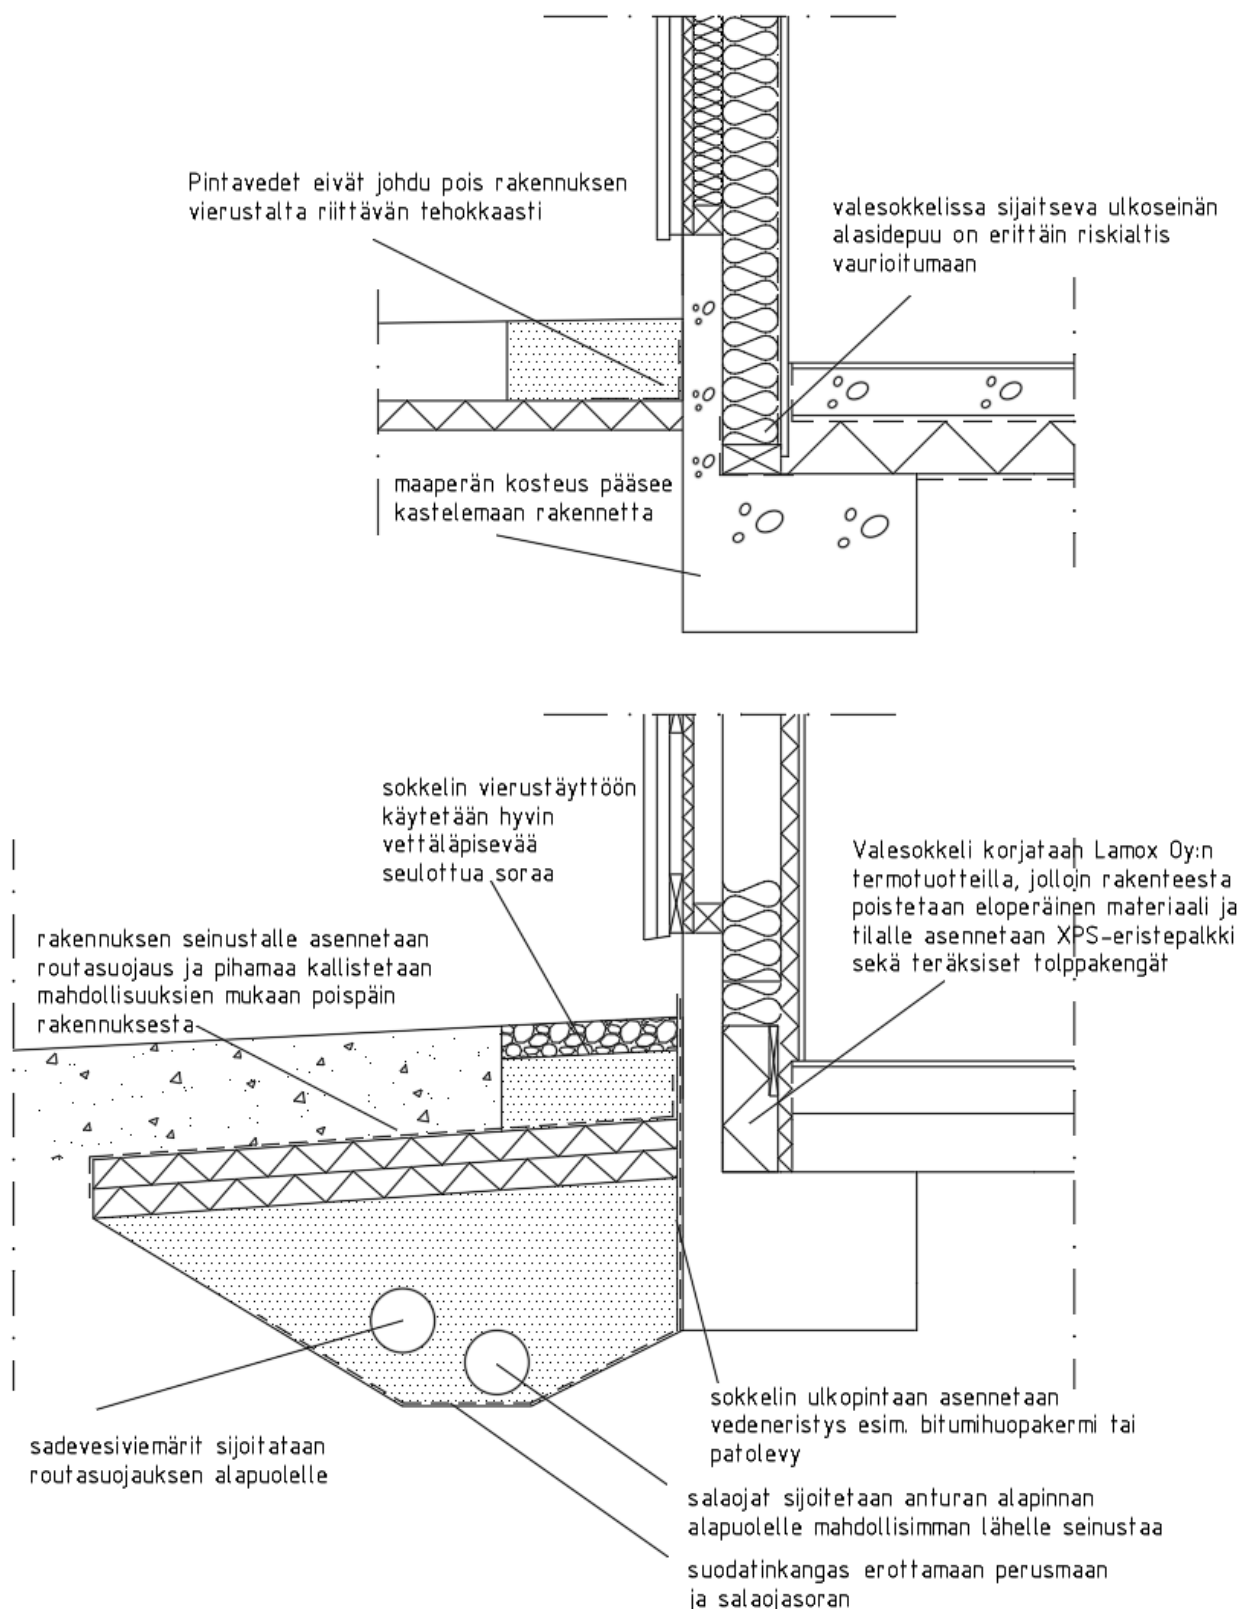
Alla oleviin esimerkkipiirustuksiin on koottu sokkelirakenteen korjaukseen liittyviä ehdotuksia, jotka vähentävät kosteusrasituksia. Ensimmäisessä kuvassa on mahdollinen nykytilanne ja toisessa kuvassa parannusehdotukset.
