1980-LUVUN RIVITALOJEN SOKKELEIDEN KOSTEUSVAURION  
KORJAUS

Opinnäytetyö

toukokuu 2017

Title  
Moisture damage repair of a plinth in a 1980s row house

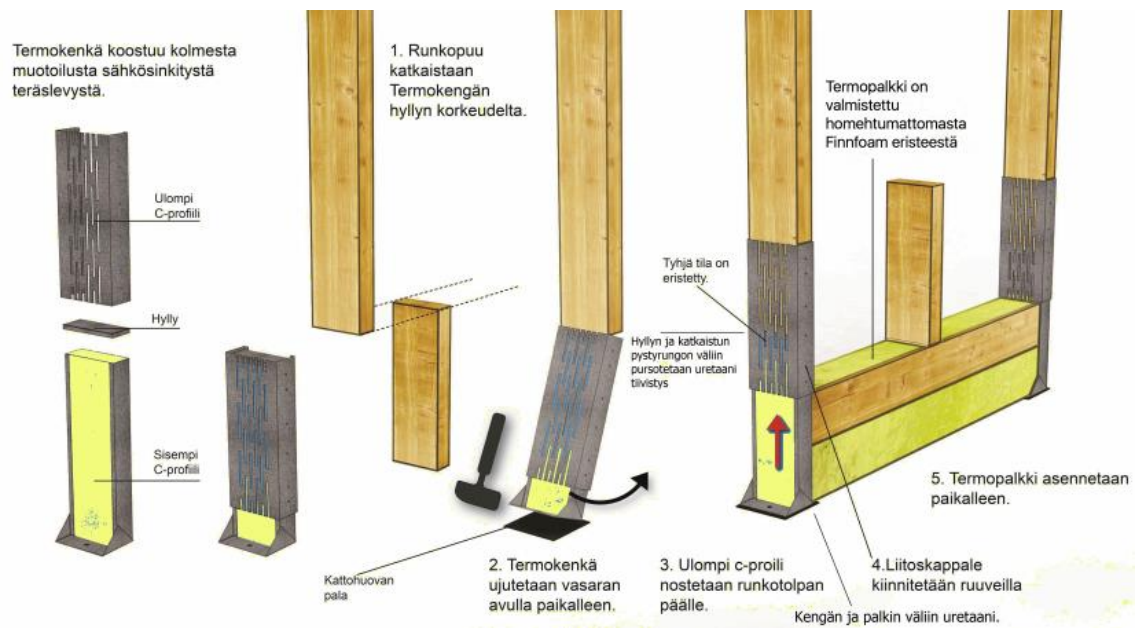
Kuva 1. Termokengän asennusohje (Lamox Oy. 2017)

Runkotolppa katkaistaan 300 mm korkeudelta, jonka jälkeen poistetaan alaohjauspuu. Runkotolppa katkaistaan Termokengän hyllyn korkeudelta. Asennetaan Termokenkä ja kiinnitetään tolppaan sekä betoniin huolellisesti. (Kuva 1)

Seinärakenne korjataan runkotolppien kengityksellä. Tähän soveltuvat parhaiten termotuotteen Termokenkä ja Termopalkki. Korjaustyö tehdään **maksimissaan kaksi runkotolppaa kerrallaan., ettei erillistä tuentaa tarvita. Kahta seinälinjaa voi työstää samanaikaisesti.**

Termopalkki asennetaan runkotolppien väliin, voi lyhentää tarvittaessa esimerkiksi käsisahalla. Saumat tiivistetään polyuretaanivaahdolla ja sen kuivuttua pursunnut leikataan pois. Tarkemmat Lamox Oy laatimat asennusohjeet liitteenä (liite 5). (Lamox Oy 2017.)
