# BLACK KNIGHT –FLIPPERIN ENTISÖINTI

Kai Mononen

Opinnäytetyö  
Huhtikuu 2017  
Tietotekniikan koulutusohjelma  
Sulautetut järjestelmät

MONONEN, KAI:  
Black Knight Pinball Restauration

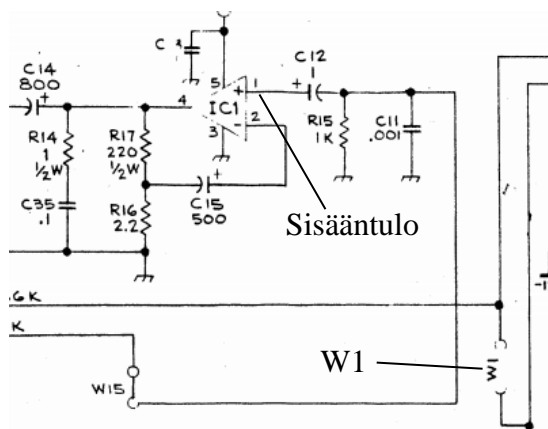
KUVA 13. Audiovahvistinkytkentä (Williams 1980, muokattu)

Diagnostiikkakytkintä SW1 (liite 6) painamalla kaiuttimesta ei kuitenkaan kuulunut ääntä. Puhemuoduuli irrotettiin ja jumpperi W1 juotettiin paikalleen, jotta pelkät ääniefektit ovat käytössä. Tämän avulla pystyttiin poissulkemaan vika puhemuoduulista ja toteamaan vian olevan äänikortilla. Logiikka-anturilla syötettiin audiovahvistinpiiriin (TDA2002V, IC1) sisääntuloon (kuva 13) 400 Hz testisignaalia, joka kuului puhtaasti kaiuttimesta. Vahvistinpiiri ei näin ollen ollut viallinen.

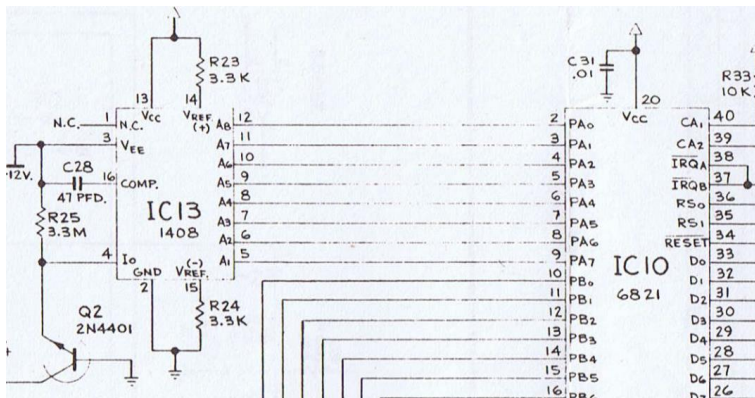
KUVA 15. D/A-muuntimen kytkentäkaavio (Williams 1980)

Logiikka-anturilla mitattiin D/A-muuntimen (IC13) sisääntulojen A1-A8 tilaksi 0-tila diagnostiikkatestin aikana. Sisääntuloja ohjataan 6821 PIA -piirillä (IC10), jonka epäiltiin olevan viallinen. Kuvassa 15 on esitettyä D/A-muuntimen kytkentä.

Piirilevylle juotettiin piirikanta ja PIA-piiri vaihdettiin. Vaihto ei kuitenkaan ratkaissut ongelmaa.

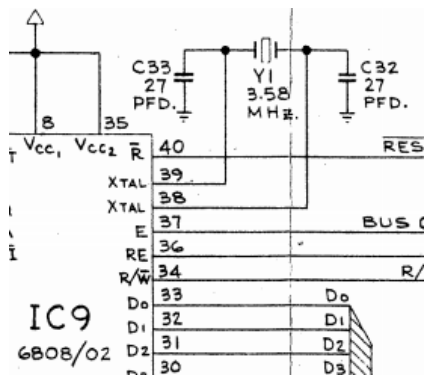
KUVA 16. Kiteen kytkentäkaavio (Williams 1980)

3,58 MHz:n kiteen (Y1) toiminta varmistettiin oskilloskoopilla ja 6808-prosessorin (IC9) pinnejä mitattiin logiikka-anturilla. Kuvassa 16 on esitettyä kiteen kytkentä prosessorille.

Proessori oli jatkuvassa pysähdystilassa ja se vaihdettiin uuteen 6802-prosessoriin. Proessorin mallin vaihtamisen vuoksi W14-foliojumpperi täytyi katkaista (kuva 17).

Proessorin vaihto korjasi ongelman ja äänet kuuluivat normaalisti diagnostiikkatestissä. W1-jumpperi poistettiin ja äänimoduuli kytkettiin paikoilleen. Puhe ja ääniefektit toimivat moitteettomasti.

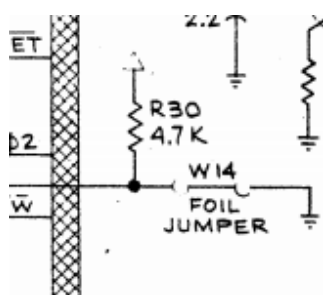
KUVA 18. RE-pinnin ohjaus (Williams 1980)

Jumpperin katkaisu nostaa prosessorin ram enabled -pinnin (RE) vastuksen R30 kautta 1-tilaan (kuva 18).

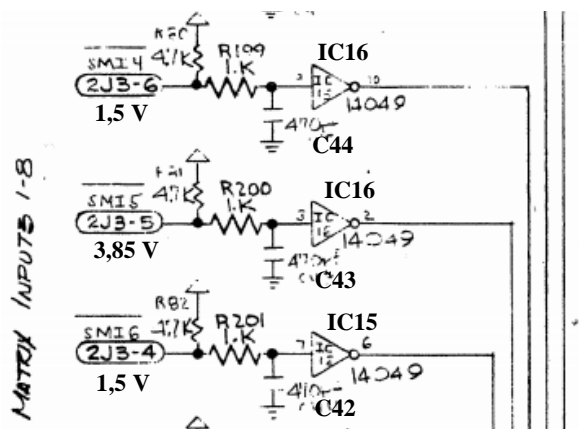
KUVA 20. Kytkinrivien sisääntulokytkentä (Williams 1980, muokattu)

Kytkinmatriisin rivit ovat yhteydessä ohjainkortin liittimeen 2J3. Liittimen pinnejä mittaamalla havaittiin kytkinrivien 6 ja 4 jännitteiden olevan 1,5 V muiden pinnien jännitteiden ollessa 3,85 V (kuva 20). Alhaisten jännitteiden vuoksi pelin logiikka tulkitse kytkinten olevan 0-tilassa.

Syyksi jännitteen alenemiseen epäiltiin 470 pF kondensaattoreita C44 ja C42. Kondensaattorit mitattiin katkaisemalla komponentin toinen jalka piirilevyiltä ja mittaamalla kapasitanssi komponentin jaloista komponenttitestillä. Normaalisti toimivan rivin kondensaattori C43 mitattiin vertailukohteeksi. Taulukossa 1 on esitettyä kondensaattorien mittaustulokset.

Ongelman jatkuessa, epäiltiin kytkinrivien tiloja inverttoivien MC14049UB-inverttereiden IC16 ja IC15 olevan vaurioituneet (liite 3). Vanhat invertterit korvattiin CD4049UBE-invertterillä (kuva 22), jonka ominaisuudet vastaavat alkuperäisiä.

Inverttereiden vaihdon jälkeen jokaisen kytkinrivin sisääntulo oli 3,85 V ja virheellisesti toiminut solenoidi ei enää aktivoitunut attract-tilassa. Kytkintestissä kaikki kytkimet olivat avoimena, mikäli kytkimiä ei painanut kiinni. Peli testattiin pelaamalla ja havaittiin pelin menevän tilt-tilaan, jos kytkimet 41 ja 42 olivat kiinni.

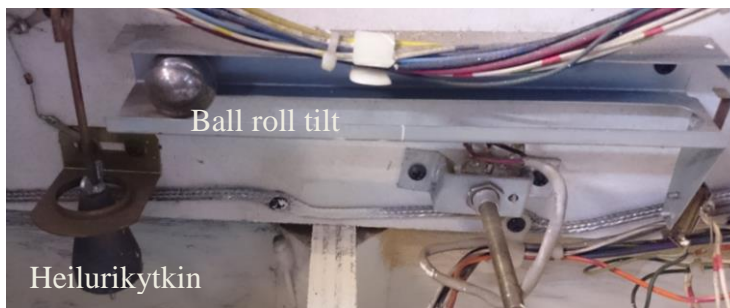
KUVA 23. Tilt-kytkimet

Kytkimen 41 rivi on yhteydessä pelikentällä alla olevaan heilurikytkimeen ja kytkimen 42 rivi on yhteydessä kytkimeen (ball roll tilt), jotka aktivoituvat, jos flipperiä kallistetaan (kuva 23). Tilt-tilassa pelin mailat kytkeytyvät pois käytöstä ja pelaaja menettää pelissä olevan pallon. Tilt-tilalla estetään huijaaminen pelissä ohjaamalla pallon liikkeitä kallistamalla ja nostamalla flipperiä.

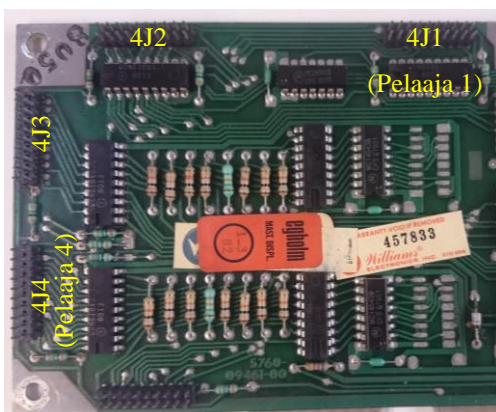
KUVA 26. Näytönohjaain

Pelaajan kaksi ja kolme näyttömoduulit vaihdettiin keskenään pitäen näyttöjen lattakaapelit paikoillaan näytönohjaimen liittimissä 4J2 kakkospelaajalle ja 4J3 kolmospelaajalle (kuva 26).

Ongelma pysyi edelleen kakkospelaajan näytössä, joten todettiin vian olevan näytön kytkevässä lattakaapelissa tai näytönohjaimen osassa, joka ohjaa kakkospelaajan näyttöä. Lattakaapelin vaihtaminen ei korjannut ongelmaa.

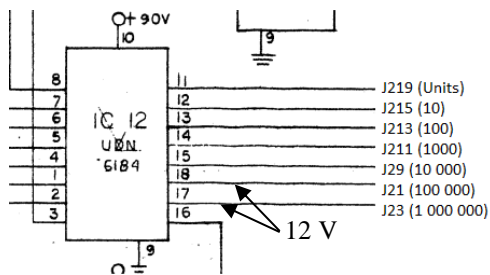
KUVA 27. IC12 kytkentä (Williams 1980, muokattu)

Yleismittarilla mitattiin toimivan ja vikaantuneen näytön pinnien jännitteet näytönohjaimella ja niiden tuloksia vertailtiin keskenään. Havaittiin, että pelaajan kaksi näytönohjauspiirin (UDN-6184A, IC12) miljoonaa ja kymmentä tuhatta pistettä vastaavien segmenttien pinnien 17 ja 18 jännitteet olivat noin 12 V (kuva 27) kun vertailukohteena toimineen piirin jännitteet olivat noin 19 V.

Pelaajan neljä pisteenlaskunäyttö on tuhoutunut jossain vaiheessa flipperin elämänkaarta. Suuren hinnan ja vaikean saatavuuden vuoksi päätettiin, että vikaantunut kakkospelaajan näytönohjauspiiri IC12 vaihdetaan nelospelaajan näytönohjauspiiriin IC7 tilalle ja IC7 IC12:sta tilalle (kuva 28).

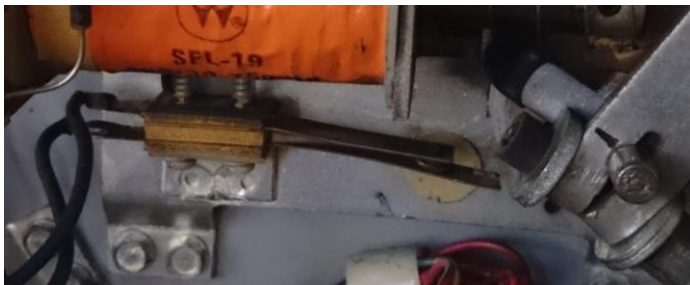
KUVA 30. EOS-kytkin

Noin 90-luvun alkuun asti flippereiden mailoissa käytettiin EOS-kytkimiä (End of Stroke) vähentämään mailoja ohjaavan solenoidin virrankulutusta, kun mailaa pidetään yläasennossa (kuva 30). Pitkäaikainen suuri virta solenoidin kelassa voi aiheuttaa sulakkeen palamisen, ohjaustransistorin tai solenoidin kelan tuhoutumisen. (EOS (End of Stroke) Switch, 2012).

Black Knightin tapauksessa EOS-kytkimet ovat normaalisti kiinni olevia lehtikytkimiä, jotka avautuvat, kun mailan liikerata lähestyy yläasentoa. Kytkinkontaktit hapettuvat ja likaantuvat ajan kuluessa, jolloin niiden läpi kulkeva virta heikkenee. Sen seurauksena myös mailojen lyöntiteho heikkenee. Kytkimiä taivutettiin asentoon, jossa ne aukeavat mahdollisimman lähellä mailan ääriasentoa, jotta saataisiin maksimiteho mailan koko liikkeen ajaksi. Lisäksi kytkinten kontaktit viilattiin puhtaiksi (kuva 31).

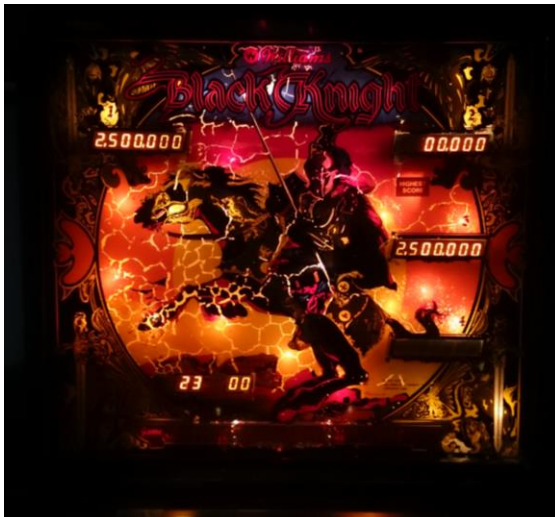
KUVA 37. Valaistus ja taustalasi

Black Knightin taustalasin takaa puuttui suurin osa taustalasin valaisevasta yleisvalaistuksesta ja muutama pelin aikana välkkyvä efektivalo (kuva 36).

Tyhjiin lampunkantoihin lisättiin taustalasin taidetta mukaillen sopivan värisiä hehkulamppuja (kuva 37) ja testattiin efektivalojen toiminta pelikäytössä.
