VAASAN AMMATTIKORKEAKOULU
UNIVERSITY OF APPLIED SCIENCES

MÄRKÄTILOJEN KORJAUS
RINTAMAMIESTALON KELLARI-
KERROKSESSA

Tekniikka
2017

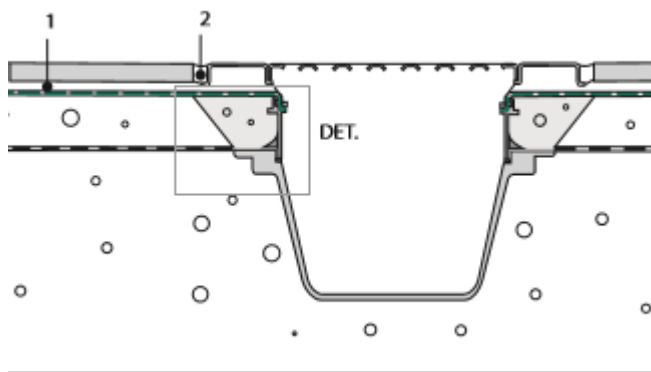
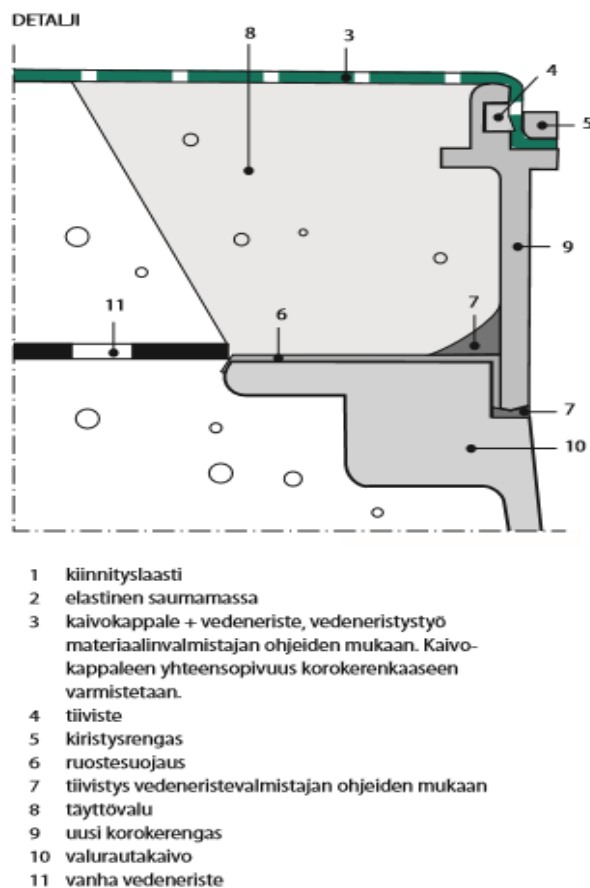
Kuva 8. Kuvassa korokerenkaan asentamisesta vanhaan lattiakaivoon. /14, s.9/

Kuitenkaan aina ei vanhoissa rakenteissa aleta lattiakaivoa vaihtamaan uuteen. Esimerkiksi vanhoissa valurautakaivoisissa voidaan kaivoon asentaa korokerengas. Vanhan betonivalun päälle valetaan täyttökerros betonista. Tällöin tulee varmistaa, että kaivoon tuleva korokerengas on oikean kokoinen ja kaikki saumat saadaan täysin vesitiiviiksi. Alla on kuvattuna detajli kyseisen toimenpiteen suorittamiseksi.

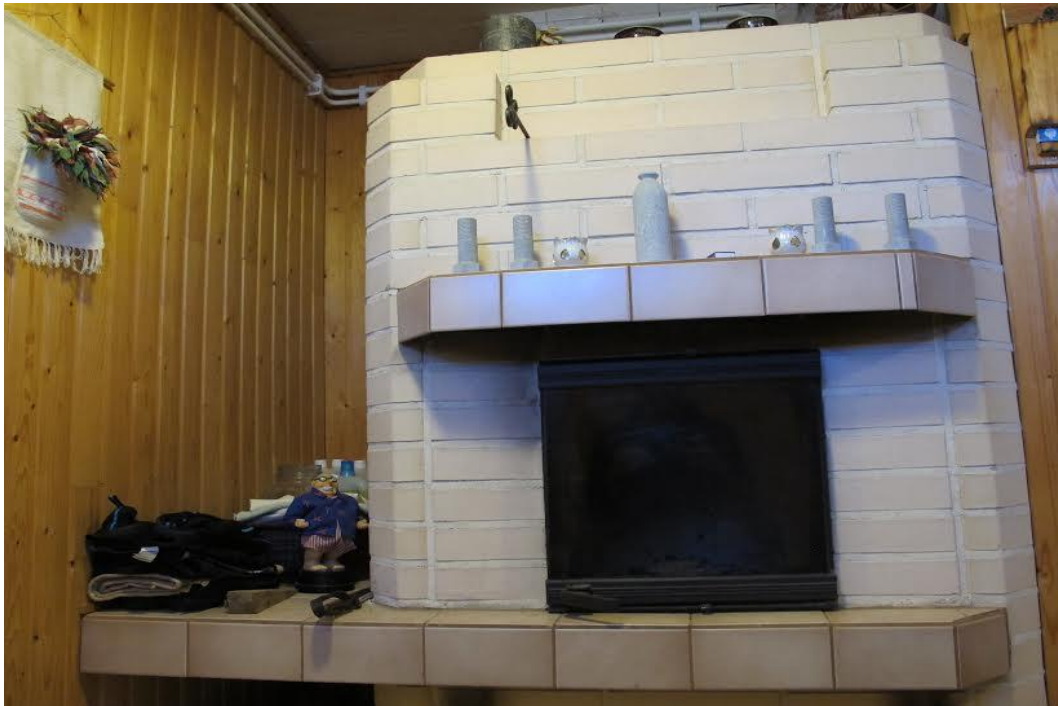
Nykyisin tällä paikalla on takka ja tässä kuvassa nähdään myös se, että ennen märkätiloissa on ollut sekä lattiassa ja seinissä oli jonkinlainen maali. Todennäköisesti seinissä on ollut aikaan sopiva ja käytetty kalkkimaali ja lattiassa jonkinlainen betonilattiaan sopeutuva maali.

Kuva 16. Kuva takasta, joka sijaitsee nykyisin vanhan padan ja vesialtaan paikalla.
