**SAIRAALAN KATUJEN KUNNOSSAPITOSUUNNITELMA**  
Case – Meilahden sairaala-alue

Ylemmän ammattikorkeakoulututkinnon opinnäytetyö

Marika Suotula

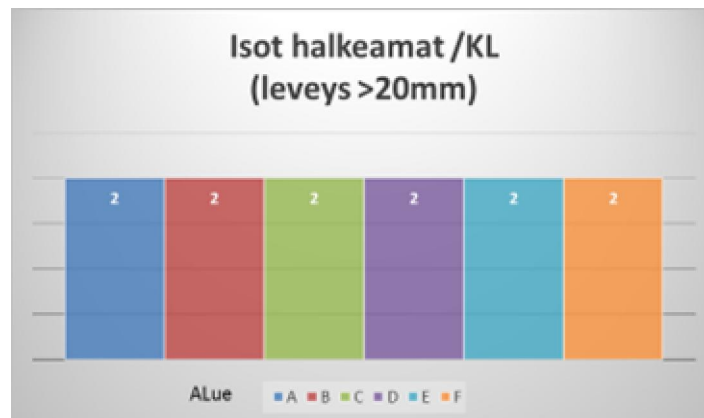
Kuva 61. Isojen halkeamien kuntoluokitus (KL) alueittain

Pitkittäis- ja vinothalkeamat aiheutuvat Tiehallinnon mukaan mahdollisesta painumisesta ja routimisesta. Tien reuna-alueen pitkittäishalkeamiin vaikuttaa luiskan jyrkkyys. Kuvien 61 ja 62 mukaan halkeamien suhteen tilanne koko alueella on tyydyttävä eikä vaadi välitöntä korjaus tai uusimistarvetta ennen vuotta 2020.

Isojen halkeamien korjaustoimenpiteeksi on määritelty KT-valuasfalttipaikkaus, jossa asfalttimassa levitetään ja puristetaan kiinni vaurioalueen paikkauskohtaan. Menetelmässä käytetään koneellista levityskonetta, joka puristaa massan kiinni 10kN puristusvoimalla. Ennen tämä menetelmän käyttämistä, tulee olla tiedossa maanalaiset rakenteet ja tunnelien sijainnit. (2200009-v-09 2002, 28–29.)

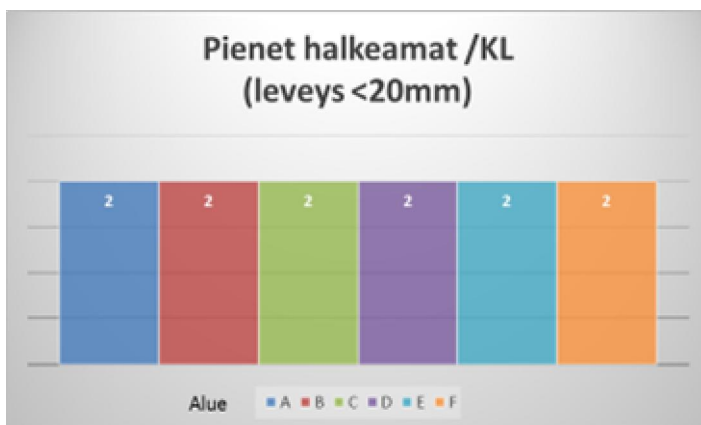
Kuva 62. Pienet halkeamat alueittain

Pienien halkeamien korjaustoimenpide on avarrussaumaukset. Tielaitoksen mukaan se koostuu viidestä eri työvaiheesta. Toimenpidettä ei ole käytetty Meilahden sairaala-alueella johtuen juuri työn eri vaiheista ja niiden asettamista vaatimuksista liikennejärjestelyiden suhteen. Avarrussaumaukset olisi melkein tehtävä yöaikaan, kun sairaala-alueella ei ole juurikaan liikennettä. (2200009-v-09 2002, 37–39.)

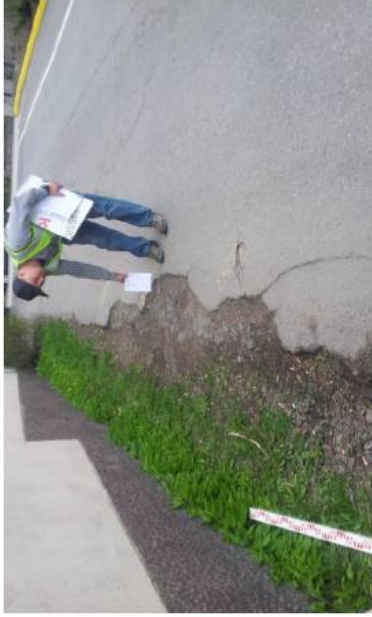
Kuva 5. Asfaltin reuna rikkoutunut.

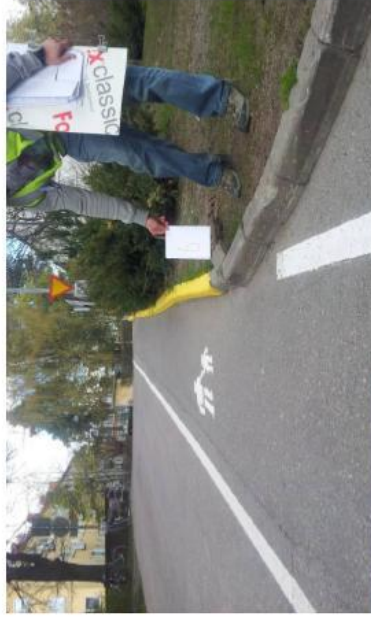
Kuva 6. Reunakivi rikkoutunut ja siirrynyt.

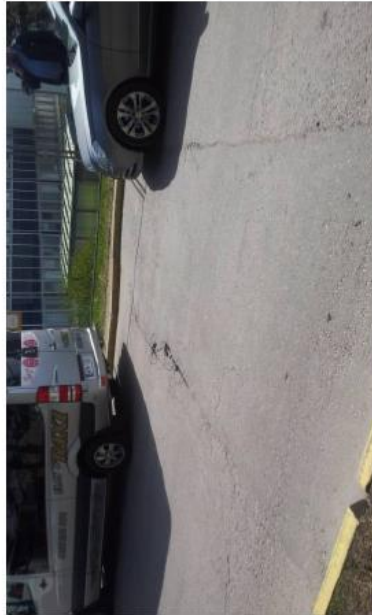
Kuva 38. Aastittipolttia sekä poikittaishalkeamia.

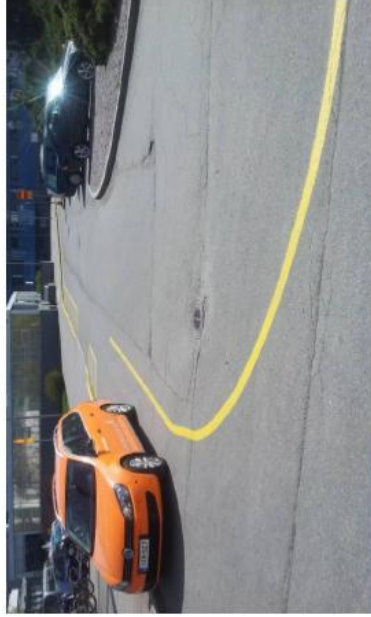
Kuva 54. Kuoppa ja halkeamia.

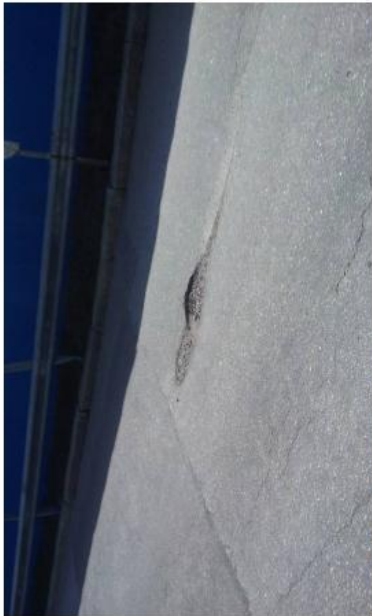
Kuva 51. Noin 7cm syvä kuoppa sekä halkeamia.

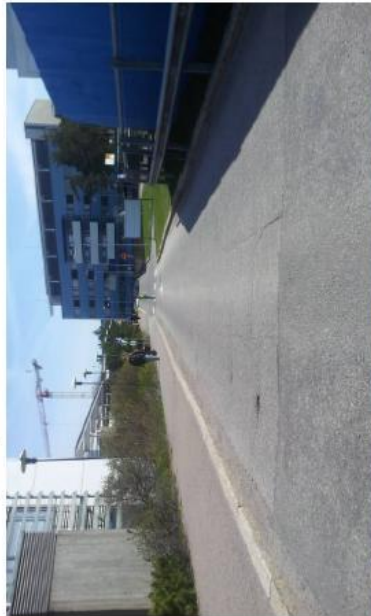
Kuva 52. Ajurit asfaltissa sekä pölkkiä ja polkittainhalkeamia ajoväylillä ja kävelykadulla.

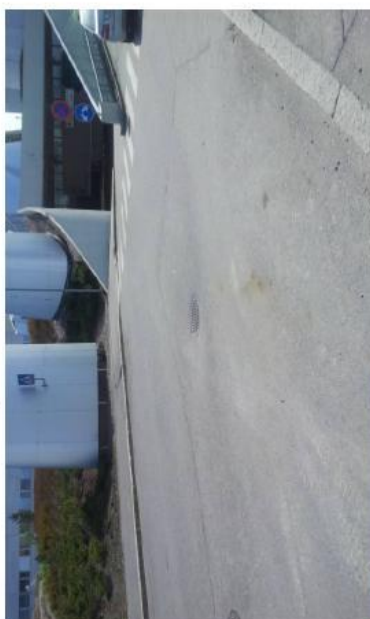
Kuva 60. Kalvo kuopassa sekä halkeamia.

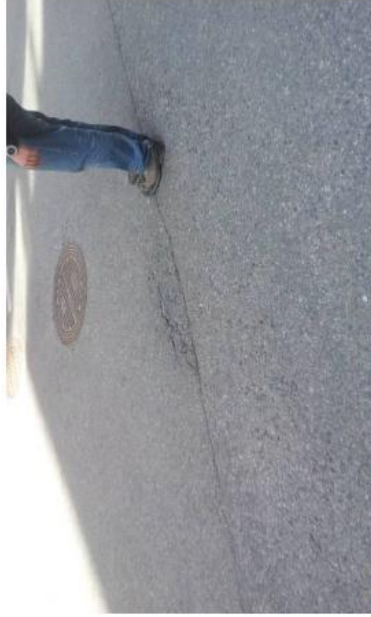
Kuva 82. Noin 5cm syvä kuoppa sekä halkeama.

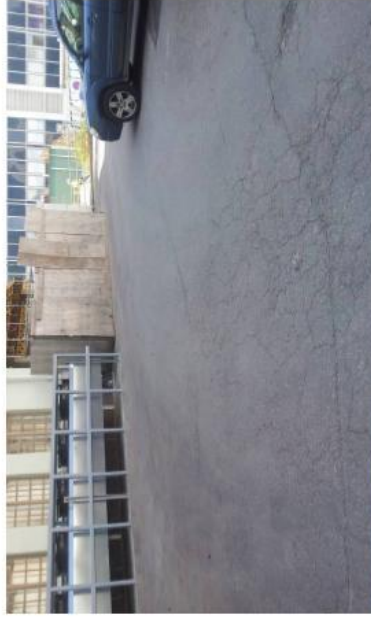
Kuva 86. Venkko- ja pitkittäshalkeama.

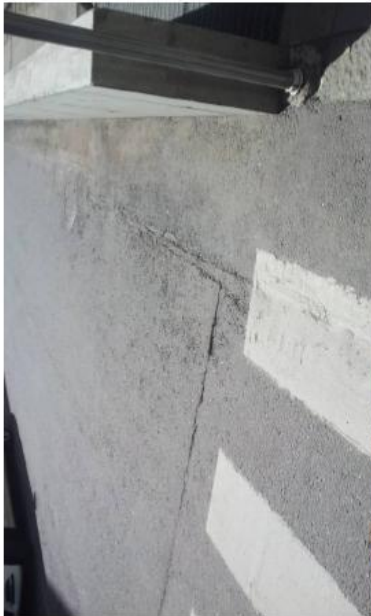
Kuva 83. Pitkittäis- ja poikittais halkeamat.

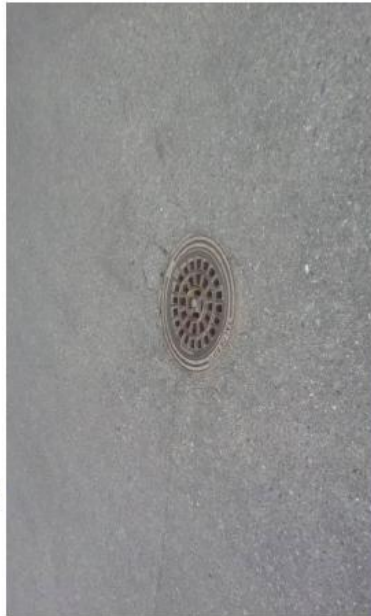
Kuva 84. Kalvo ruopassa seki halkeama.

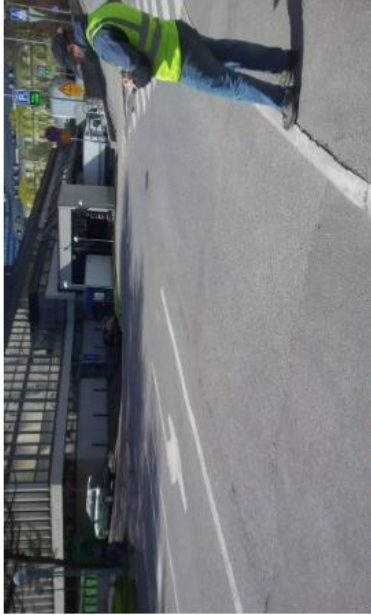
Kuva 97. Kalvo montussa sekä halkeamia.

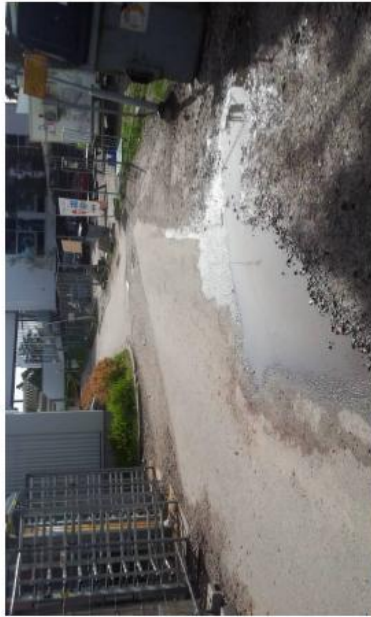
Kuva 168. Asfaltti jalkattu irtti sekä kuoppa.

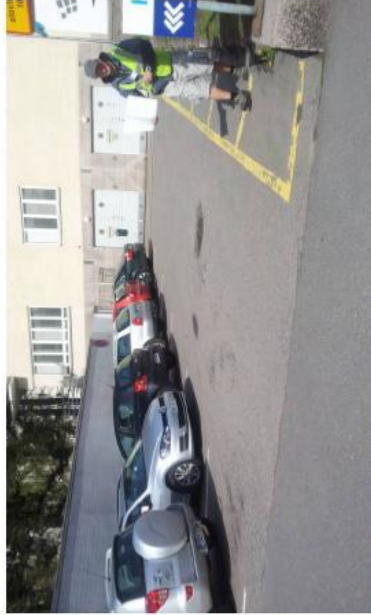
Kuva 174. Kuoppa, verikohalkeama sekä kohoumia.

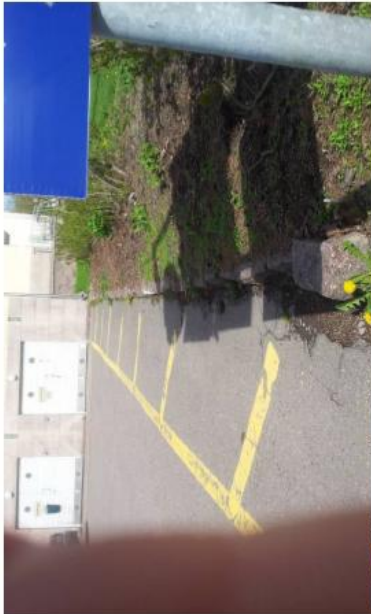
Kuva 176. Asfaltin reuna seki reunakivi rikkoutuneet.
