OMAKOTITALON KUNTOTUTKIMUS

Kuntoarvioraportti

Kaurantie 5, 61800 Kauhajoki

Kohde:	Asuinrakennus, Kaurantie 5, 61800 Kauhajoki
Tutkija:	Eetu Rahikka, rakennusinsinööriopiskelija
Tutkimuksen tavoite:	Selvittää rakennuksessa olevan kaksoisbetonilaatan kunto.
Tutkimus:	Kuntotutkimus suoritettiin 25.3.2017. Tutkimuksen kohteena on kuntoarviossa paljastunut kaksoisbetonilaatta. Tutkimus suoritetaan mittaamalla laattojen välinen eristeen suhteellinen kosteus.
Sää	Puolipilvistä, lämpötila +4 °C RH 67%
Sisäilma:	Lämpötila +19 °C RH 44%

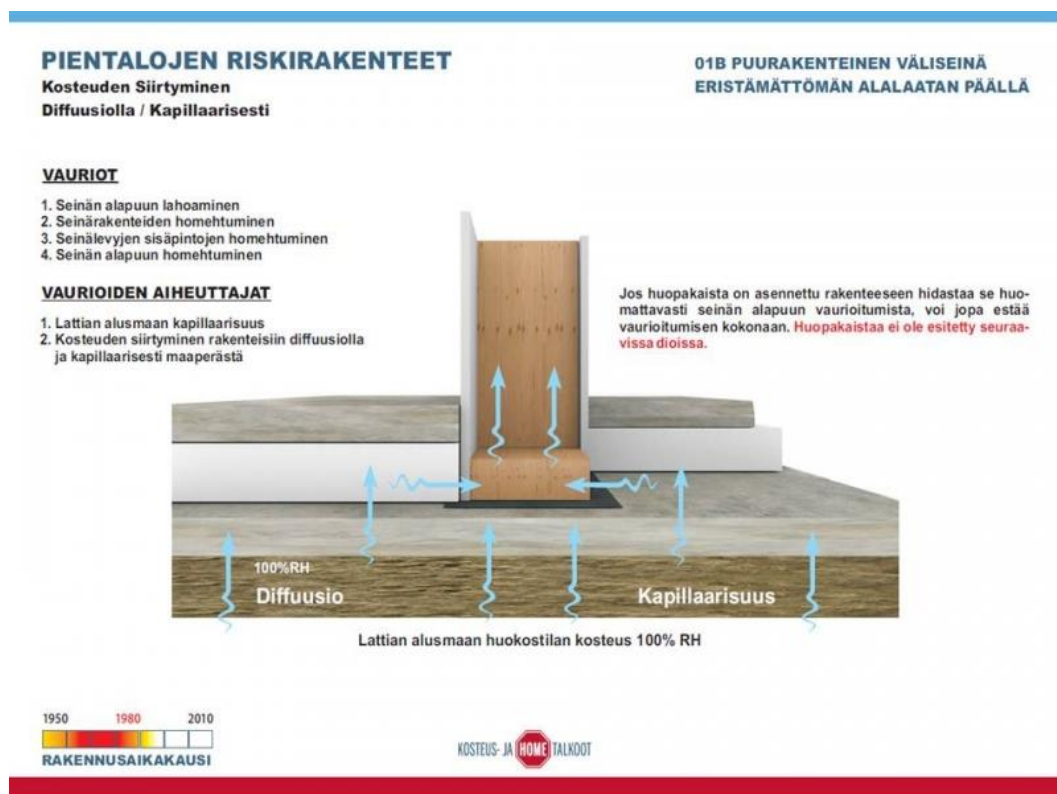
Kuva 2. Puurakenteinen väliseinä eristämättömän laatan päällä

Usein väliseinät maanvaraisissa lattioissa rakennettiin lähtemään pohjalaatan päältä. Maaperässä olevan kosteuden takia seinien alasidepuut ovat usein vaurioitu-

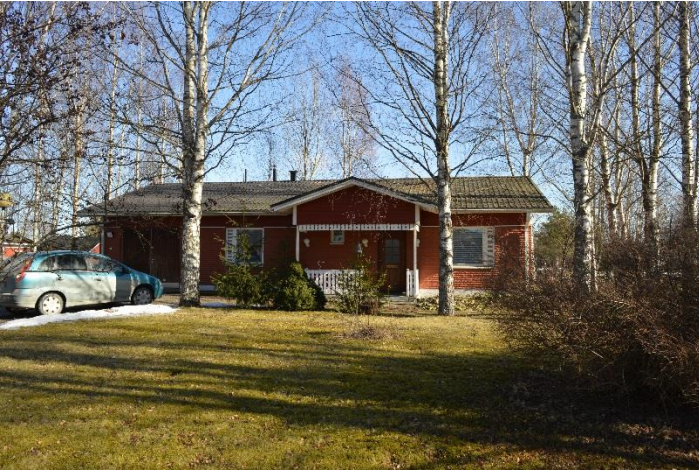
Kuva 1. Julkisivun yleisnäkymä.

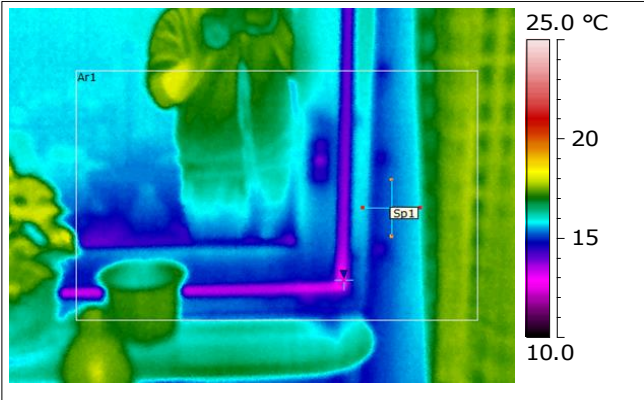
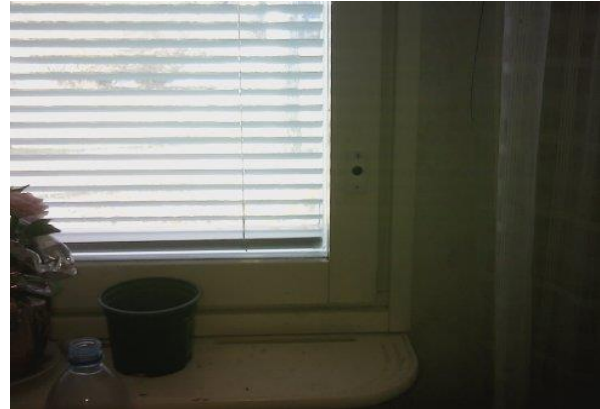
Ar1 Minimilämpötila	12.3 °C
Sp1 Spotmeter Temperature	15.1 °C
Päivämäärä	16.3.2017
Kuva Aika	13:14:58
Kuva Kameratyyppe	FLIR T640
Ar1 Maksimilämpötila	18.0 °C

Lämpötilaindeksi mitatun alueen Ar1 minimilämpötilasta	54,4
Lämpötilaindeksi mitatusta pistelämpötilasta	73,5

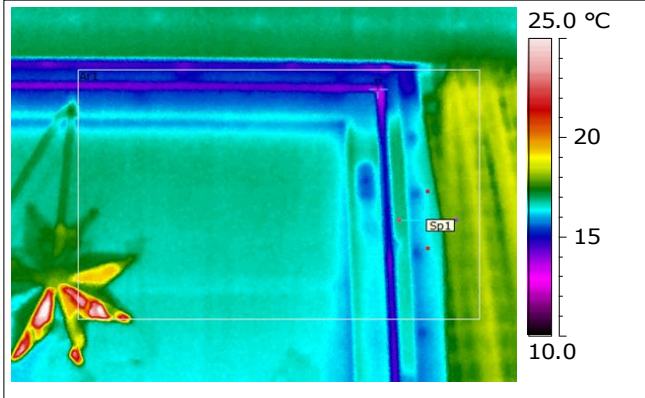
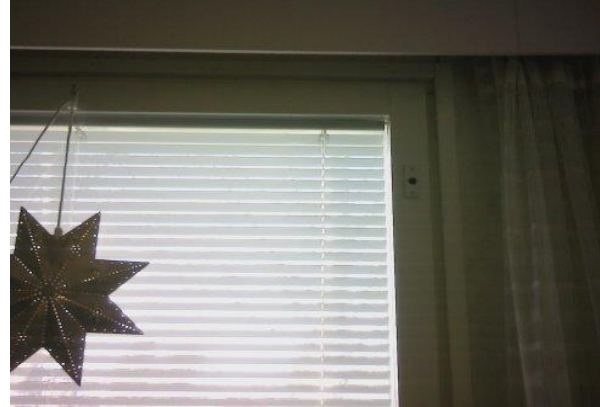
Ar1 Minimilämpötila	13.2 °C
Sp1 Spotmeter Temperature	16.3 °C
Päivämäärä	16.3.2017
Kuva Aika	13:15:11
Kuva Kameratyyppi	FLIR T640
Ar1 Maksimilämpötila	25.2 °C

Lämpötilaindeksi mitatun alueen Ar1 minimilämpötilasta	60,5
Lämpötilaindeksi mitatusta pistelämpötilasta	81,6

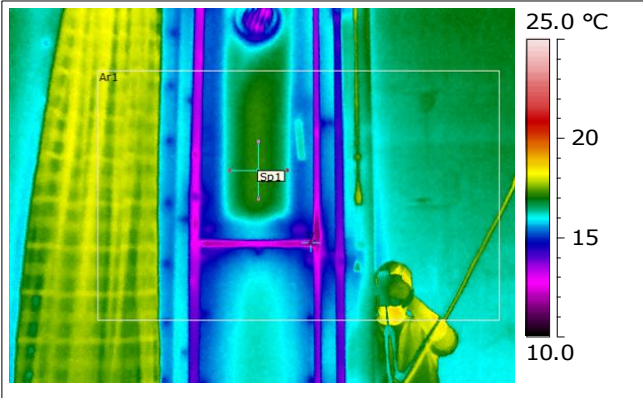
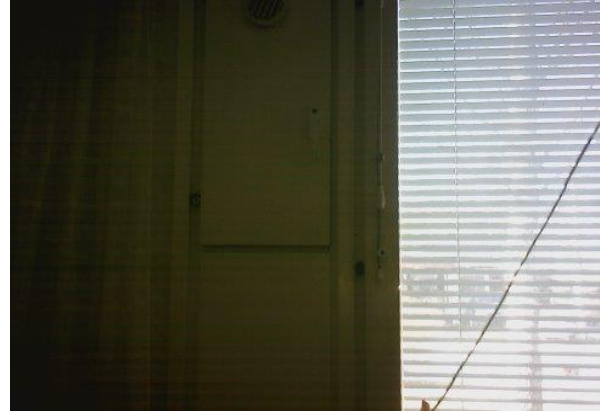
Ar1 Minimilämpötila	11.3 °C
Sp1 Spotmeter Temperature	17.0 °C
Päivämäärä	16.3.2017
Kuva Aika	13:15:38
Kuva Kameratyyppi	FLIR T640
Ar1 Maksimilämpötila	18.6 °C

Lämpötilaindeksi mitatun alueen Ar1 minimilämpötilasta	47,6
Lämpötilaindeksi mitatusta pistelämpötilasta	86,4

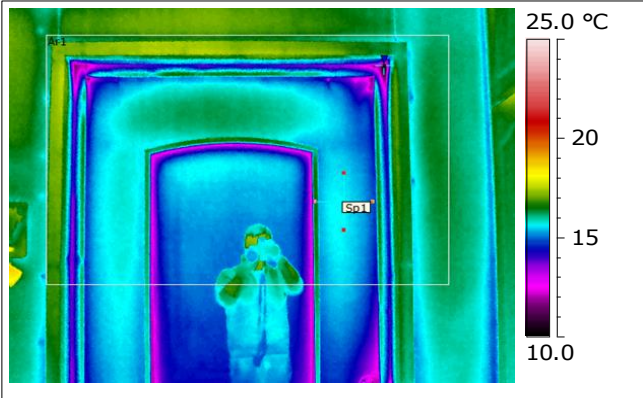
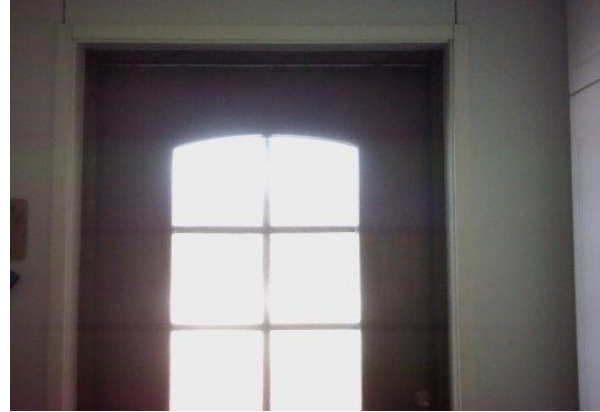
Ar1 Minimilämpötila	10.2 °C
Sp1 Spotmeter Temperature	15.4 °C
Päivämäärä	16.3.2017
Kuva Aika	13:17:08
Kuva Kameratyyppi	FLIR T640
Ar1 Maksimilämpötila	17.5 °C

Lämpötilaindeksi mitatun alueen Ar1 minimilämpötilasta	40
Lämpötilaindeksi mitatusta pistelämpötilasta	75,5

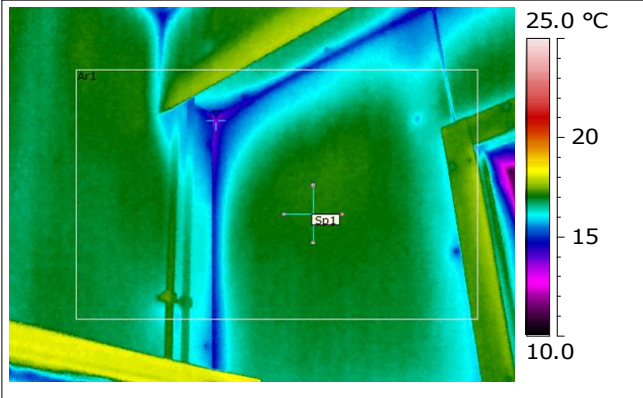
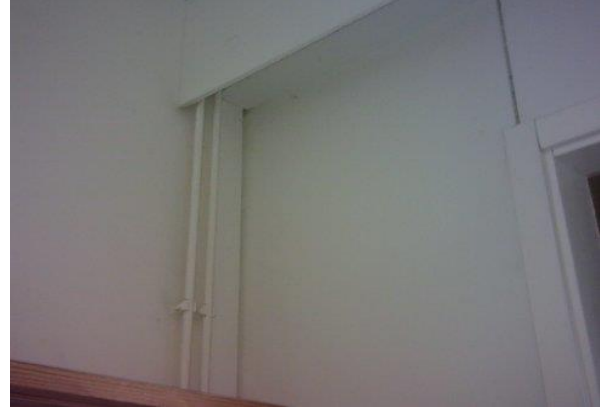
Ar1 Minimilämpötila	13.5 °C
Sp1 Spotmeter Temperature	16.9 °C
Päivämäärä	16.3.2017
Kuva Aika	13:17:44
Kuva Kameratyyppi	FLIR T640
Ar1 Maksimilämpötila	17.8 °C

Lämpötilaindeksi mitatun alueen Ar1 minimilämpötilasta	62,6
Lämpötilaindeksi mitatusta pistelämpötilasta	85,7

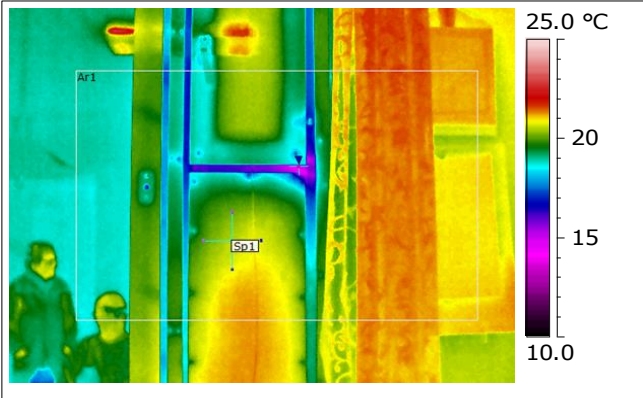
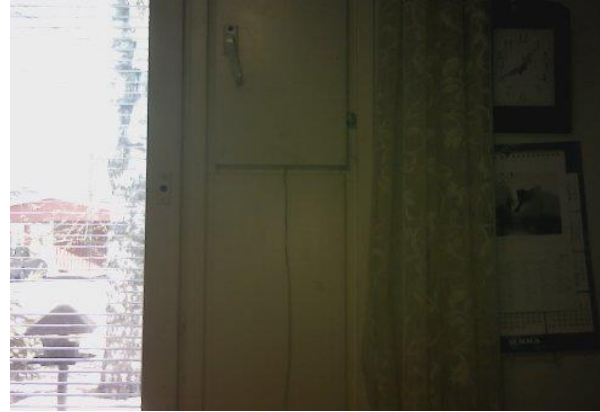
Ar1 Minimilämpötila	13.0 °C
Sp1 Spotmeter Temperature	20.3 °C
Päivämäärä	16.3.2017
Kuva Aika	13:19:44
Kuva Kameratyyppi	FLIR T640
Ar1 Maksimilämpötila	21.5 °C

Lämpötilaindeksi mitatun alueen Ar1 minimilämpötilasta	59,2
Lämpötilaindeksi mitatusta pistelämpötilasta	100

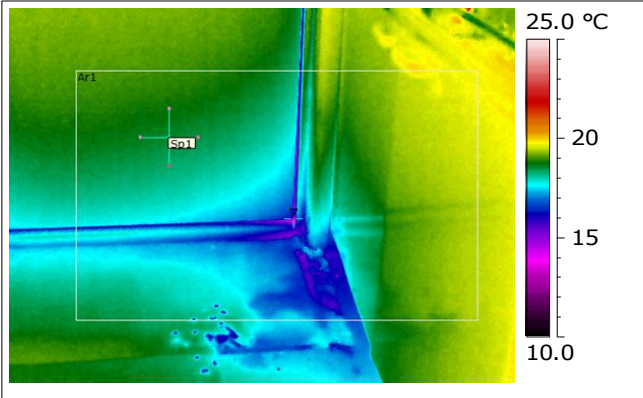
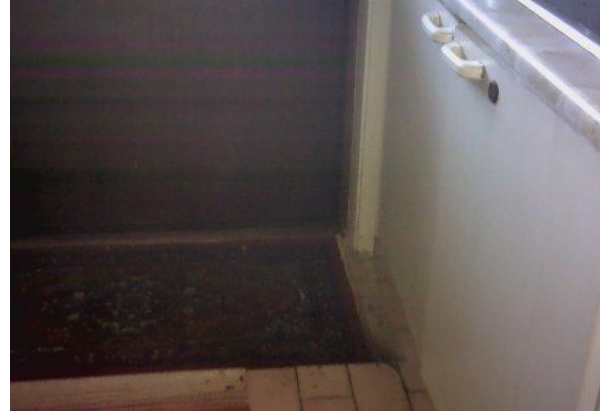
Ar1 Minimilämpötila	13.3 °C
Sp1 Spotmeter Temperature	18.4 °C
Päivämäärä	16.3.2017
Kuva Aika	13:22:42
Kuva Kameratyyppi	FLIR T640
Ar1 Maksimilämpötila	19.8 °C

Lämpötilaindeksi mitatun alueen Ar1 minimilämpötilasta	61,2
Lämpötilaindeksi mitatusta pistelämpötilasta	95,9
