V i l l a H o n k a s y r j ä n r e n e s s a n s s i
huvilan korjausrakennussuunnitelma

Opinnäytetyö 2017

Villa Honkasyrjän renessanssi,
huvilan korjausrakennussuunnitelma

21.5.2017

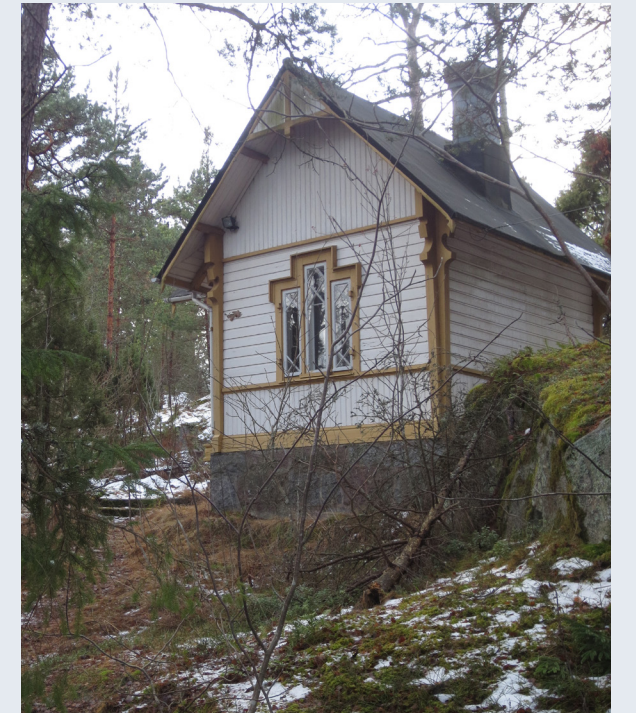
Kuva 10: Kavaljeerirakennus

Kavaljeerirakennusta on remontoitu aikojen saatossa. Kaunis kuisti on suljettu laseilla ja ovella. Sisätilat on paneeloitu tummalla puulla. Moderni takka on toimintakuntainen, mutta ei tyylillisesti sovi vanhaan rakennukseen. Ulkopuolelta rakennus on samankaltaisessa kunnossa kuin päärakennus ja kaipaakin pääasiassa perusteellista huoltamista. Kavaljeerirakennus on suojeltu merkinnällä sr-2.

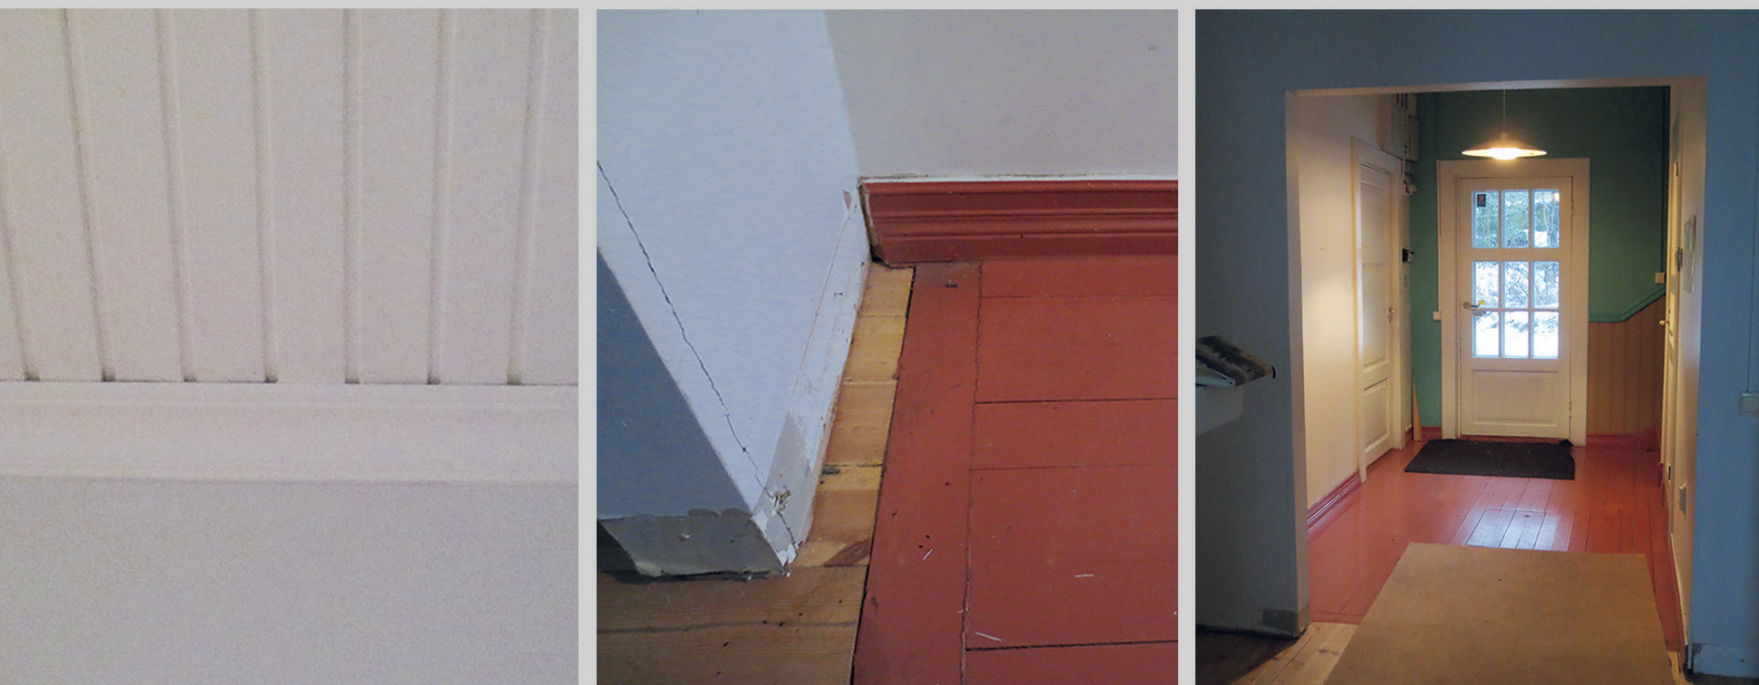
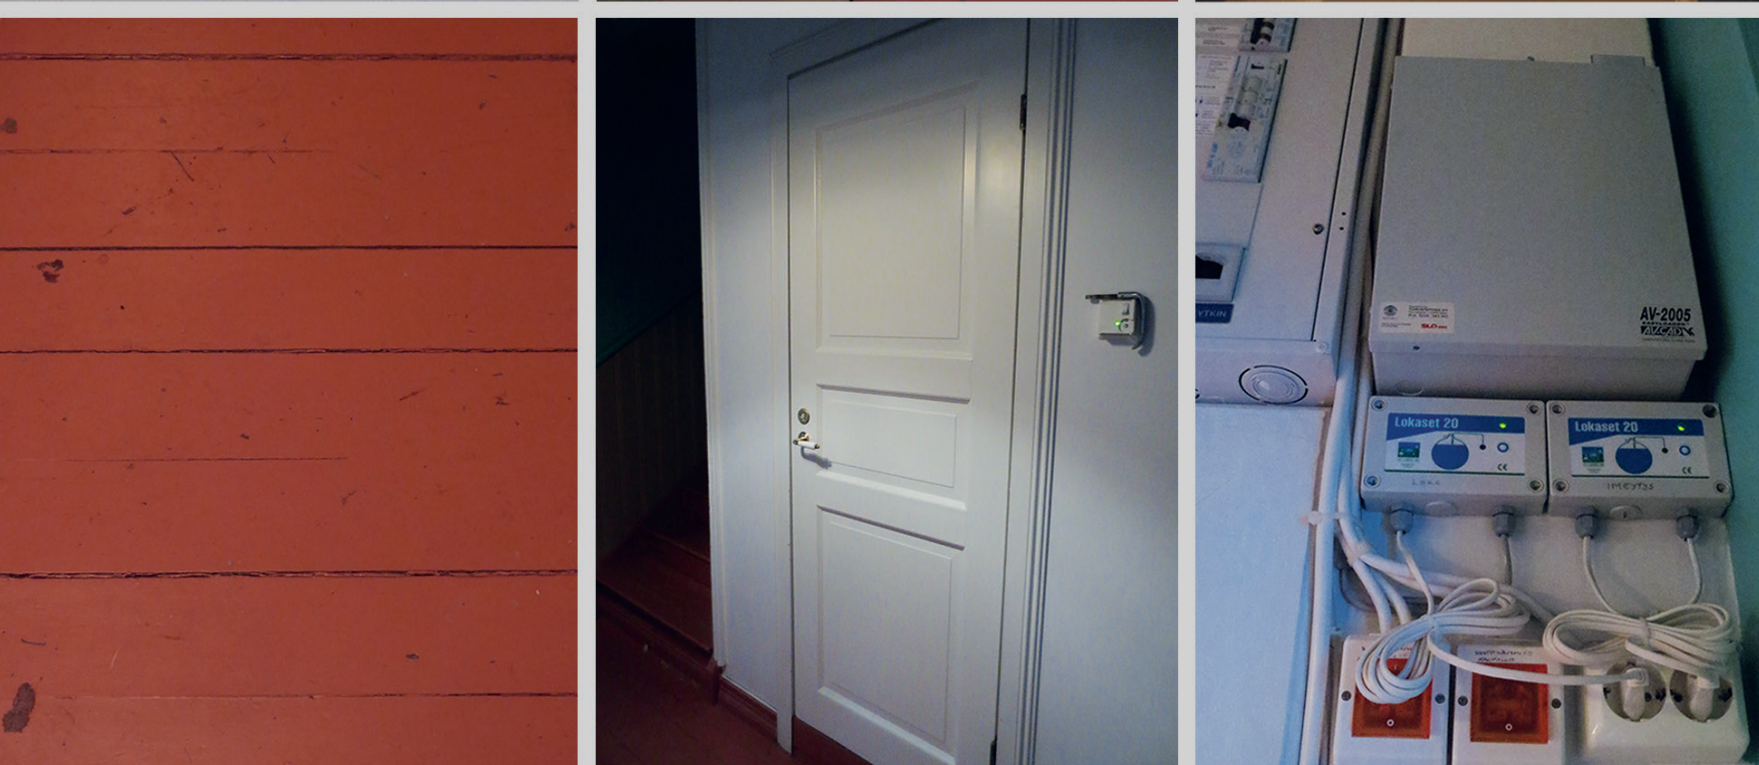
1. KERROS

Katto on puupaneloitu ja maalattu valkoiseksi. Panelointi on hyvässä kunnossa. Katon rajassa on suhteellisen yksinkertaisesti koristeltu L-mallinen kattolista joka kiertää huonetta kaikilla seinillä. Kiinteistön sähkökeskus on asennettu ulko-ovesta tultaessa oikeaan nurkkaan, keittiön oven oikealle puolelle ja osittain sen yläpuolelle. Sähkökeskuksen yllä osa kattolistoista puuttuu.

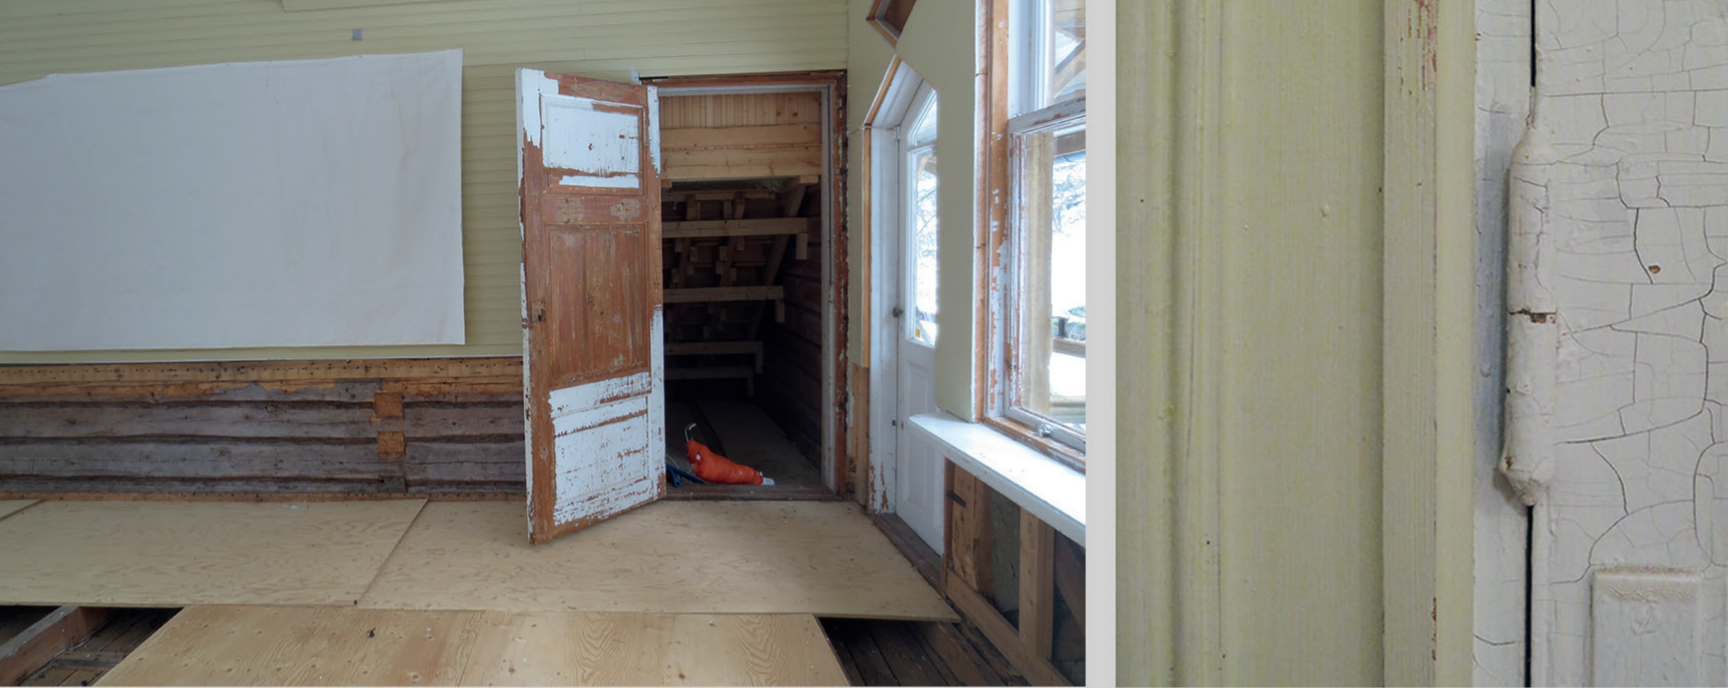
1. KERROS

Salin yksi seinä on inventointihetkellä paneloitu ja maalattu vaaleankeltaiseksi. Valokuvan (s.27) perusteella tilan muutkin seinät ovat olleet aikaisemmin kauttaaltaan paneloidut. Ikkunalaudan alla panelointi on asennettu pystyyn ja muilta osin vaakaan. Yhä olemassa oleva panelointi on paikoitellen pullistunut ja osa paneloinnista on poistettu ilmeisesti kosteusvaurion seurauksena.

Lattia on tällä hetkellä auki ja peitetty osittain levyillä kulun helpottamiseksi. Alun perin huoneessa on ollut maalattu puulattia kuten muualla talossa. Tämän voi päätellä valokuvasta joka on otettu salista 1900-luvun puolella (s.27), sekä paneloinnissa erotettavista punaisista maaliäämistä. Lattian sävy on ollut todennäköisesti alun perin vaalea harmaa ja sittemmin punainen.

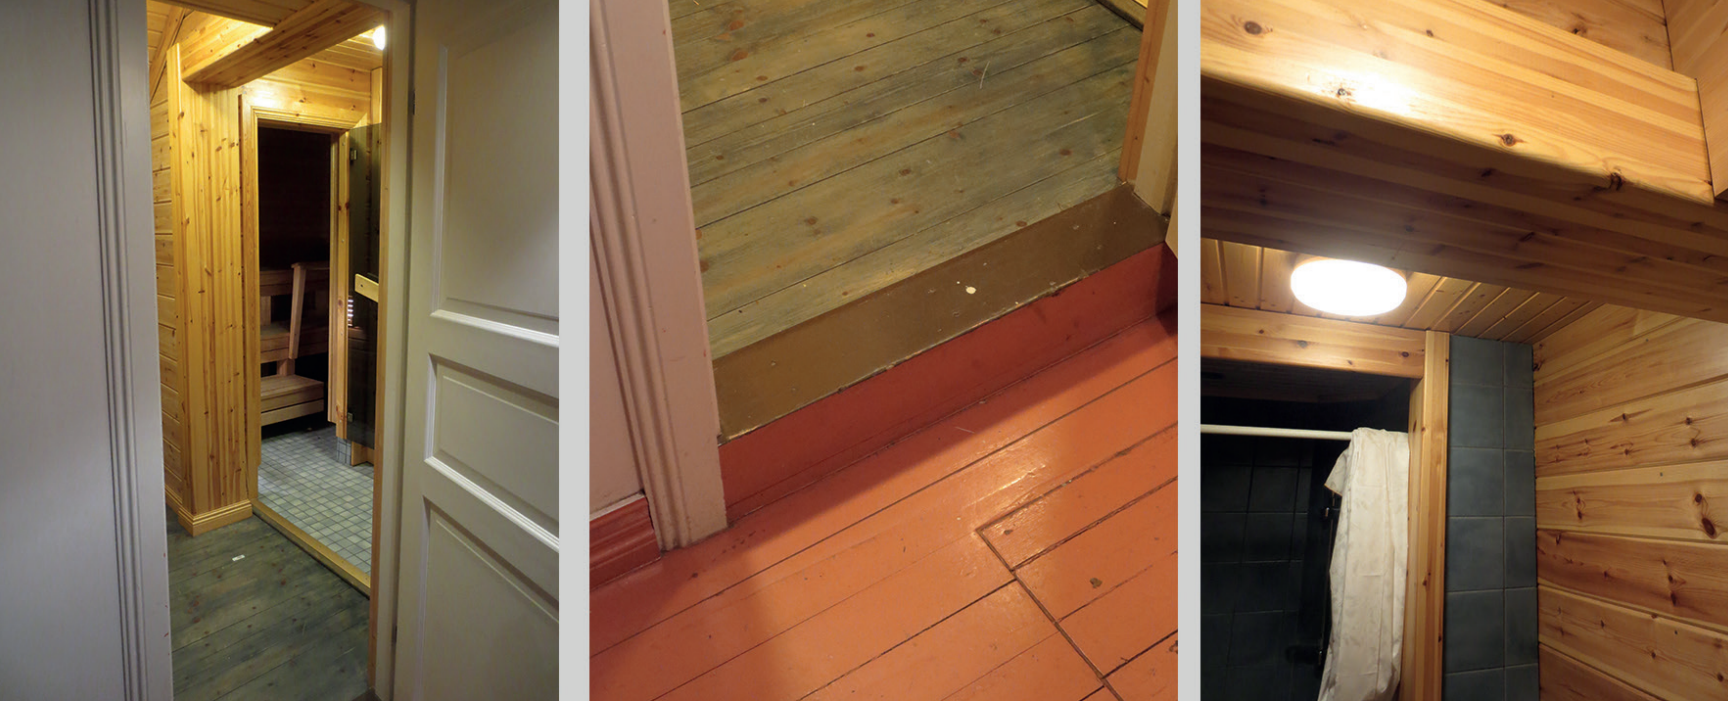
13.7 Pukuhuone ja suihku

Tilan paneelikatto on hyvin monimuotoinen ja laskeutuu kohti penkkiä, myötäillen portaikon muotoa. Pukuhuoneessa on yksi lämpöpatteri ja katossa on perinteinen plafondi.

Pesutilan seinät ja lattia on laatoitettu. Seinissä on suuret siniset laatat ja lattiasa pienemmät 50 x 50 sinertävän harmaat laatat. Kulkuaukko suihkuun on kehystetty puulla ja aukkoon on asennettu tanko ja suihkuverho. Suihkutilan erottaa muusta tilasta kulkuaukon lisäksi korkea kynnyks. Itse suihkutilassa on muovinen lattiakaivo sekä muovinen valkoinen hyllykkö. Katossa on ilmanvaihtoventtiili.

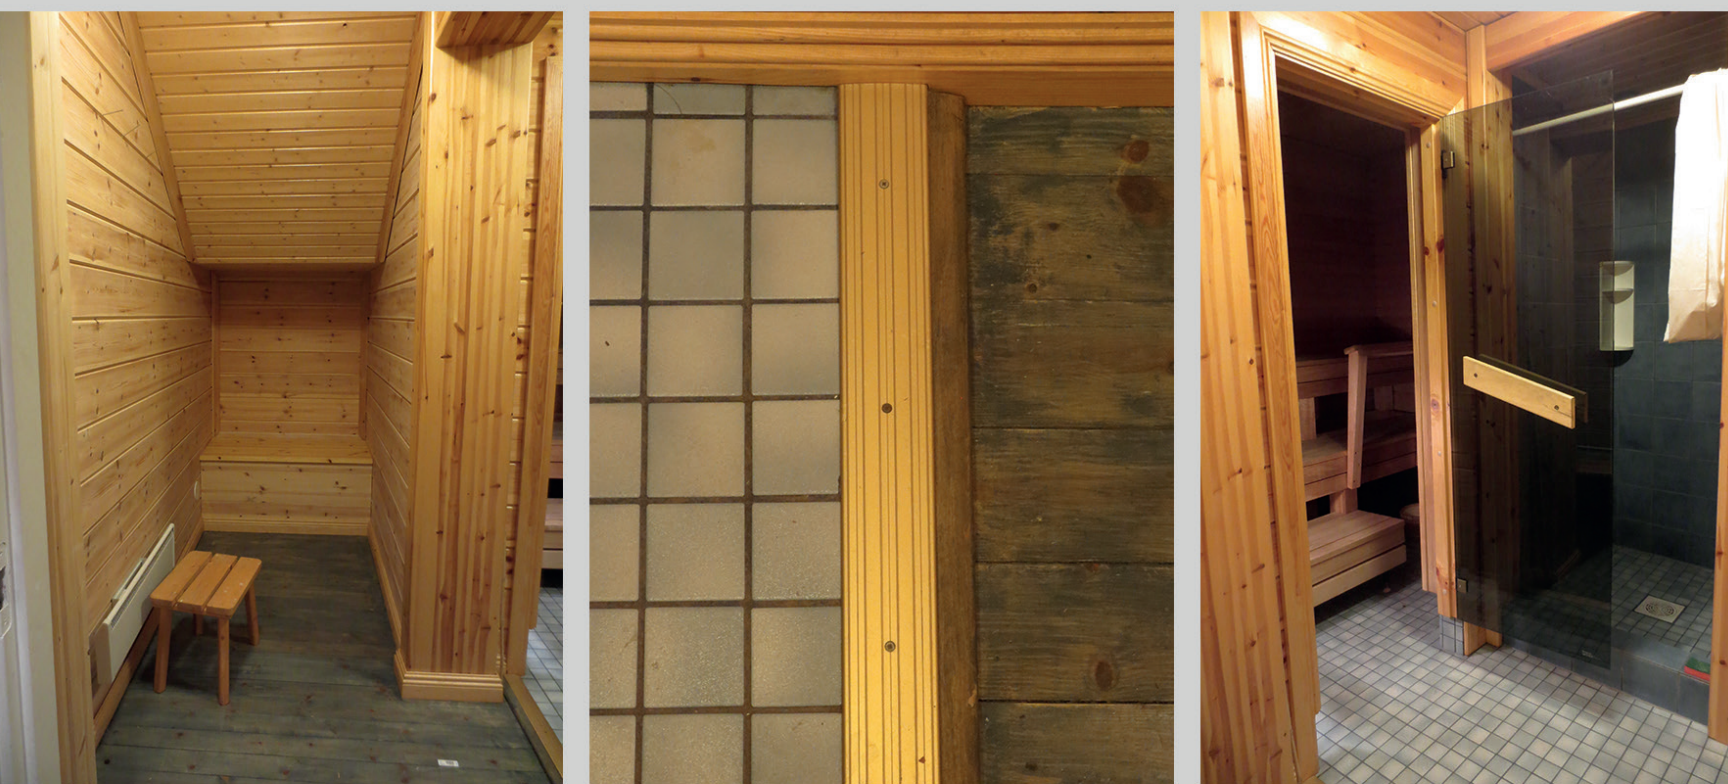
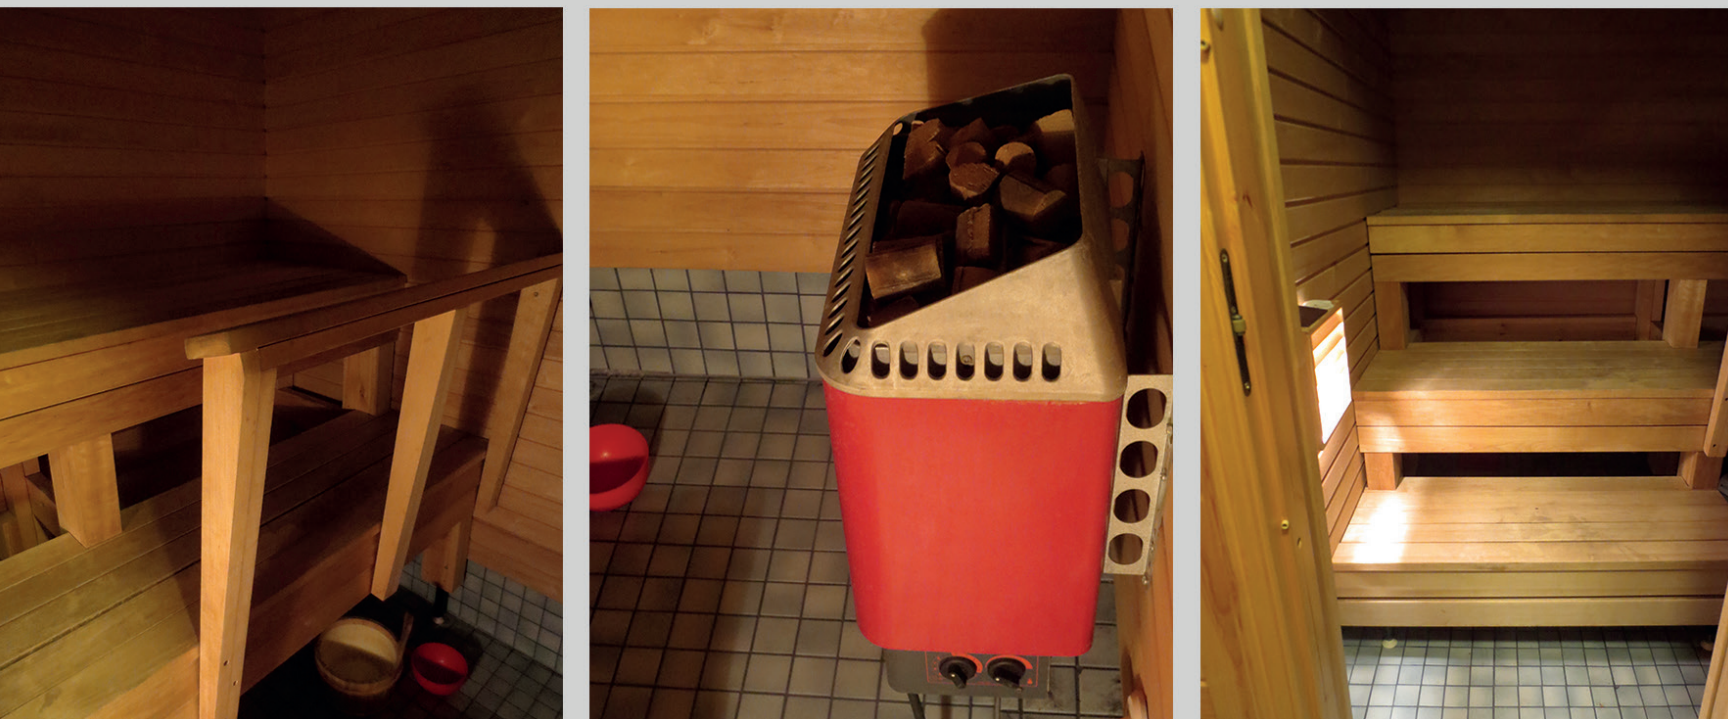
13.8 Sauna

Katossa on kaksi ilmanvaihtoventtiiliä, toinen lauteiden ja toinen kiukaan päällä. Ilmanvaihdoista tai sen toimivuudesta ei ole tarkempaa tietoa. Toiminta tulisi ehdottomasti tarkistaa ennen tilojen käyttöä. Näin varmistetaan kosteuden kulkeutuminen oikeaan osoitteeseen, eli ulos. Rakenteisiin loukkuun jäävä kosteus saattaa aiheuttaa mittavia vaurioita.

Tunnelmaltaan tila muistuttaa 90-luvulla rakennettua kerrostalosaunaa. Vaikka sauna- ja pesutilat ovat hyvässä kunnossa, ne ovat tyyliiltään silmiinpistävästi erilaiset verrattuna päärakennuksen muihin huoneisiin, lisäksi tila on likainen.

Saunan ja pesuhuoneen lattiat on laatoitettu. Kuten wc:n kohdalla, myöskään saunasta ja pesuhuoneesta ei ole olemassa piirustuksia. Lattiaan on asennettu lattialämmitys, jota ohjataan eteisestä. Päällisin puolin lattia näyttää olevan kunnossa. Lattian kunto ja rakennustapa olisi kuitenkin hyvä tutkia ja todeta rakenteita avaamalla, kuten wc:nkin kohdalla. Saunan rakentamista vanhaan puiseen rakennukseen ei yleisesti suositella, kylpemisestä aiheutuvan, väistämättömän kosteusrasituksen takia (Ringbom 2011, 469).

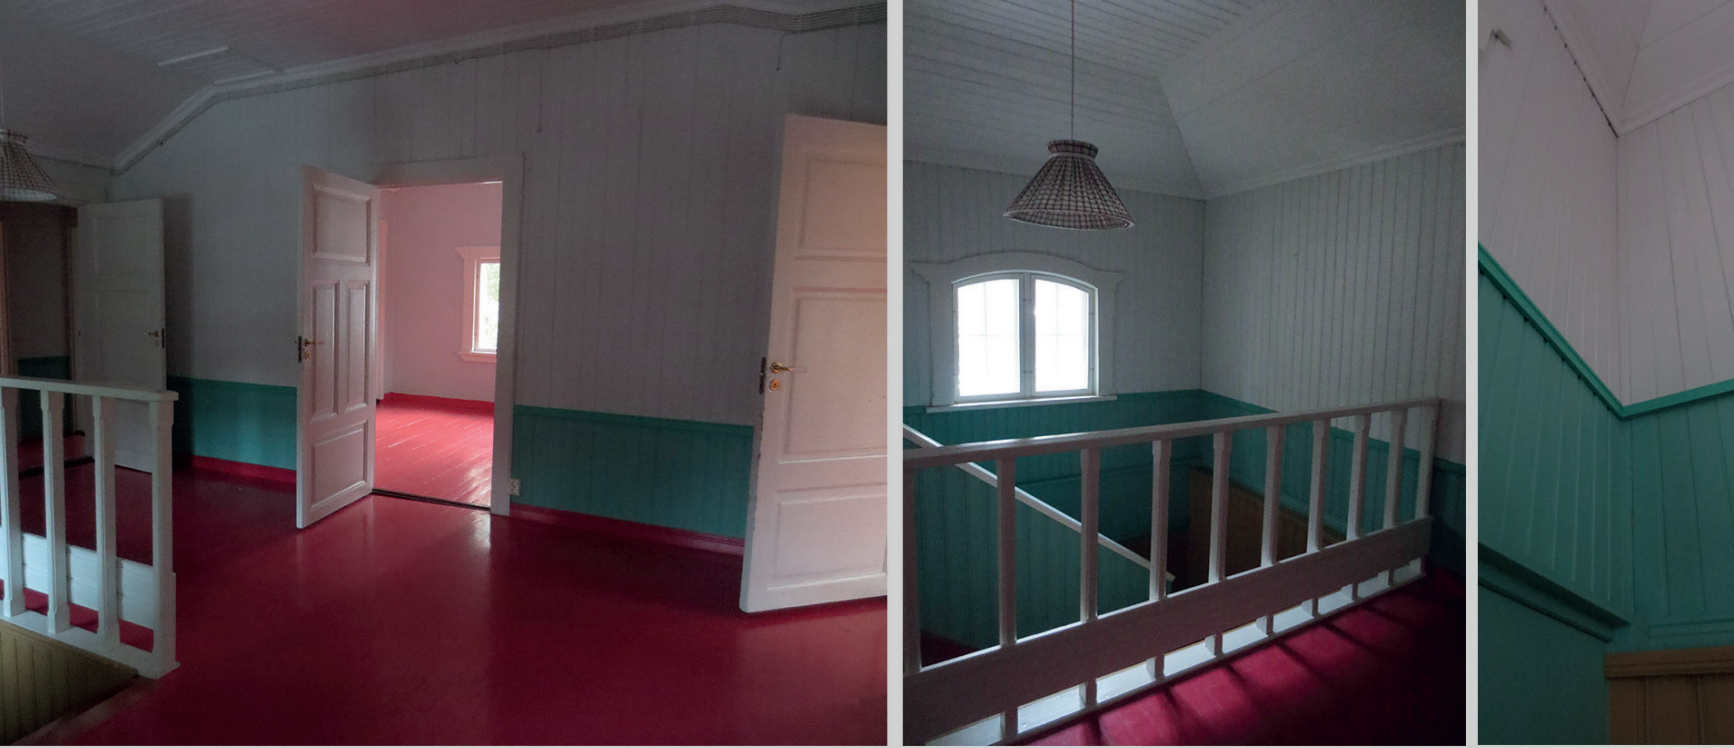
13.9 Portaajat

Portaat johtavat eteisestä yläkerran aulaan. Alin askelma on erikorkuinen kuin muut. Puurakenteiset portaajat ja välitasanne on maalattu samalla punaisella maalilla kuin eteisen lattia. Muodoltaan portaajat ovat U-malliset ja kerrosten välissä on välitasanne. Portaissa ei ole varsinaisia käsijohteita mutta välitasanteelta yläkertaan kulkee portaikkojen välissä umpinainen paneloitu kaide.

Portaita ympäröivät seinät on puupaneloitu ja maalattu. Paneloinnin korkeus vaihtelee. Eteisestä välitasanteelle kulkee okra/ruskea puolipaneeli. Välitasanteen seinä on paneloitu ja maalattu samalla ruskean okran sävyllä yläkerran lattian tasolle asti josta ylöspäin on vastaava panelointi kuin aulan muilla seinillä, eli alaosa on sinivihreä ja yläosa valkoinen. Aulassa portaajat on rajattu kahdella kaiteella, joista toinen on umpinainen ja toinen rakenteeltaan avoin. Avoin kaide on kokonaan valkoinen. Umpinaisen kaiteen paneloitu osuus on maalattu sinivihreällä ja pylväät valkoisella.

Yleisilme portaikossa on hyvin värikäs. Maalien kuluneista kohdista päätellen portaikon paneloinnit ovat alun perin olleet kirkasta sinivihreää neutraalimmat beiget tai valkoiset. Kaiteet ovat todennäköisesti olleet valkoiset. Portaissa ei ole valaisimia tai paikkoja valaisimille. Valo tulee inventointihetkellä aulan ikkunoista ja vähemmissä määrin alakerran eteisestä. Portaajat ovat kaikkina vuorokauden aikoina suhteellisen pimeät ja turvallisuussyistä valaistusta olisikin hyvä lisätä. Aulan valaisimen toimintakuntoon saattaminen lisäisi myös portaikon valoisuutta.

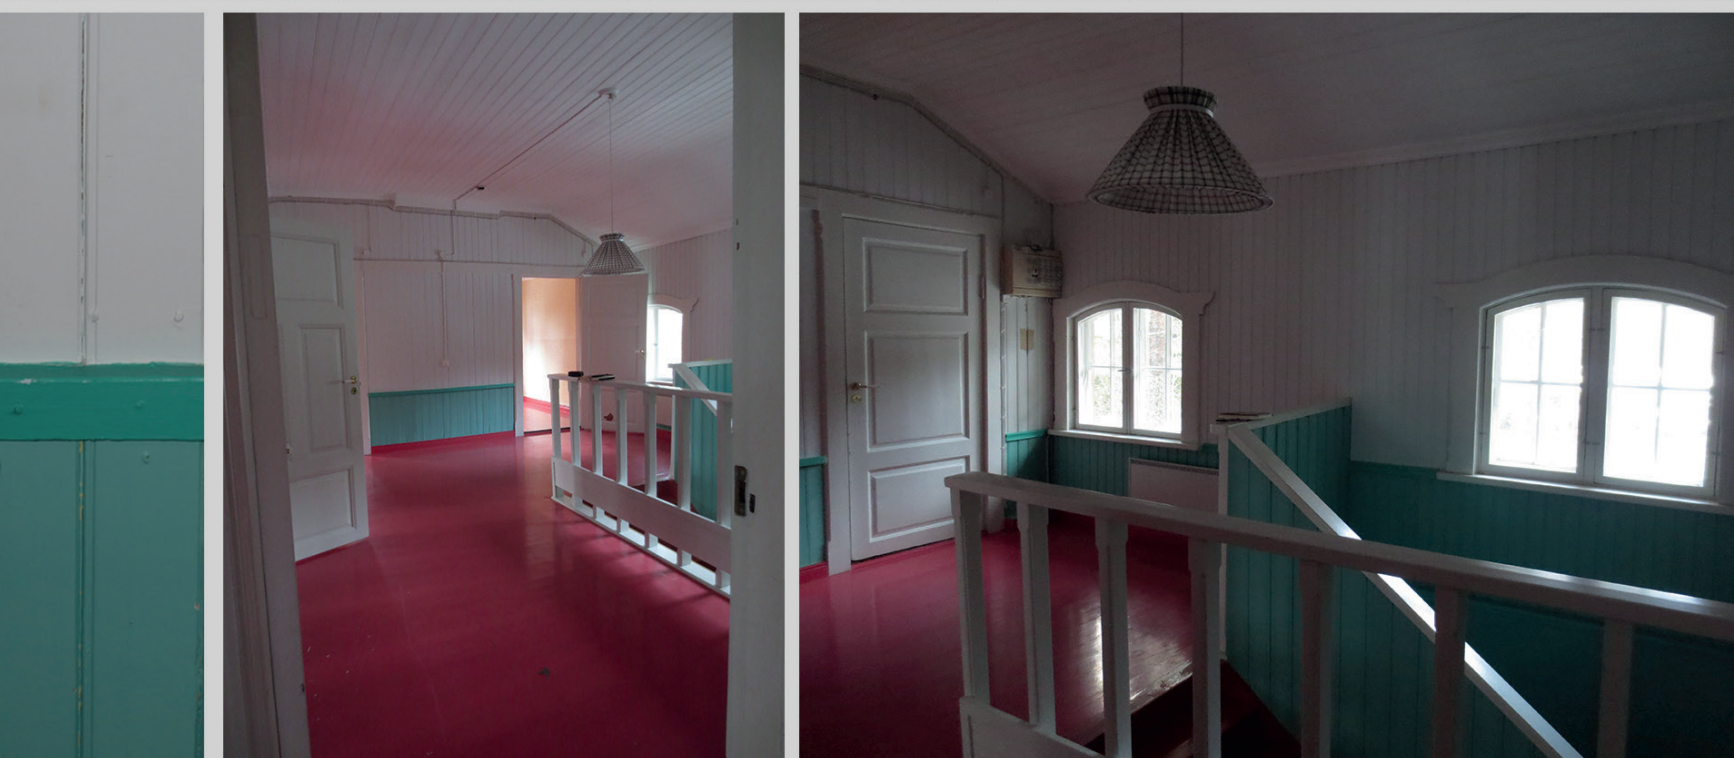
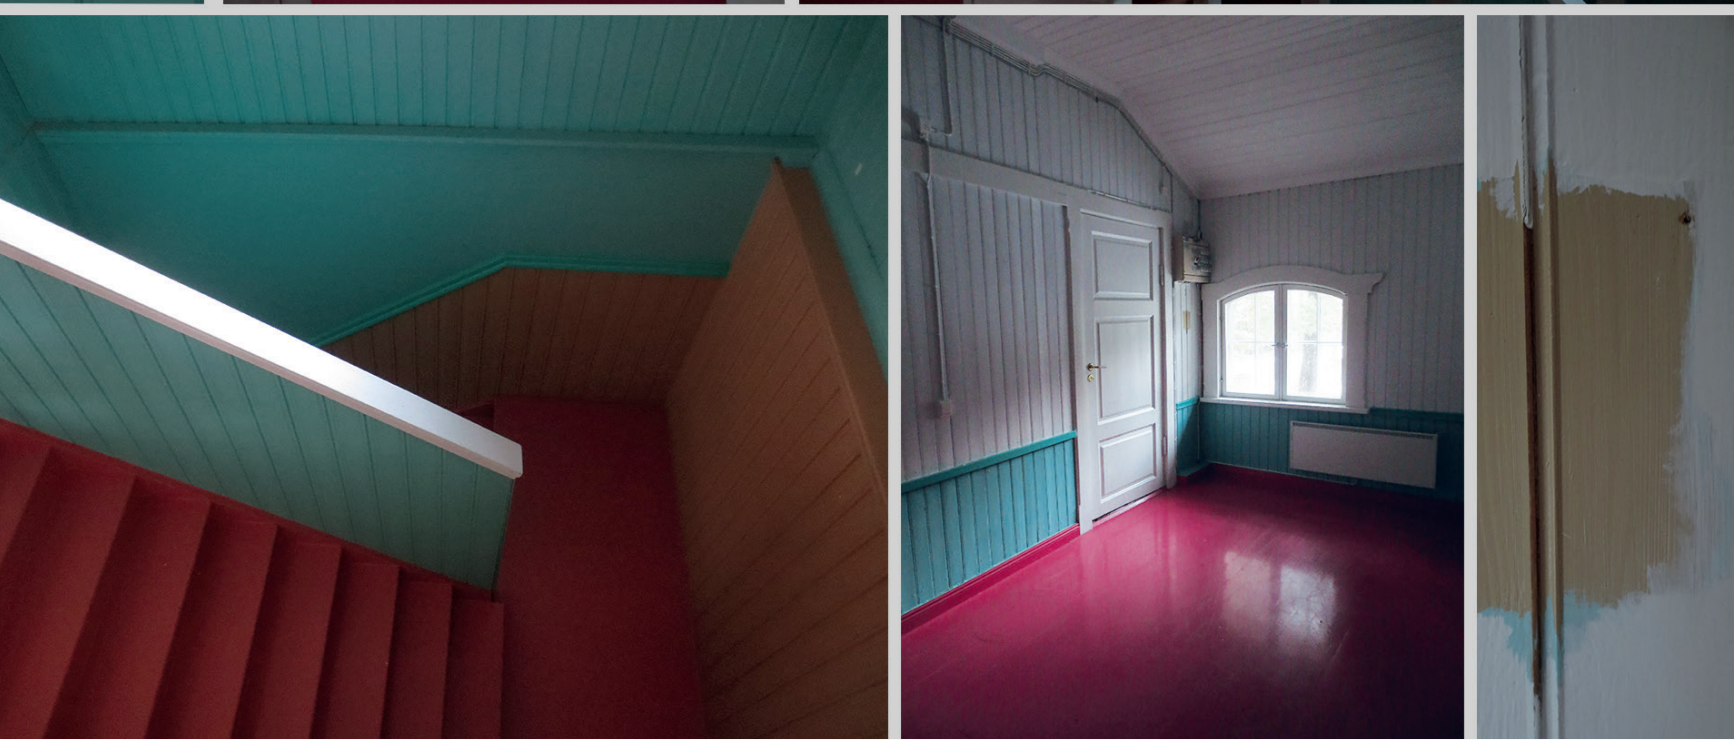
13.10 Aula

Tila on hyvin kirjava ja huvikumpumainen. Paikoitellen seinien ja lattian maali on kulunut ja alta pilkottaa vanhempia maalikerroksia joiden värit vaihtelevat beigestä sinivihreään. Jää epäselväksi minkä värinen huone on alun perin ollut.

Jalkalistat on maalattu punaiseksi ja kattolistat ovat valkoiset. Profiililtaan listat vastaavat alakerrassa olevia listoja. Katossa roikkuu yksi valaisin, siinä on ruutukuvioitu kankainen varjostin. Inventointihetkellä valaisin ei ole toiminnassa.

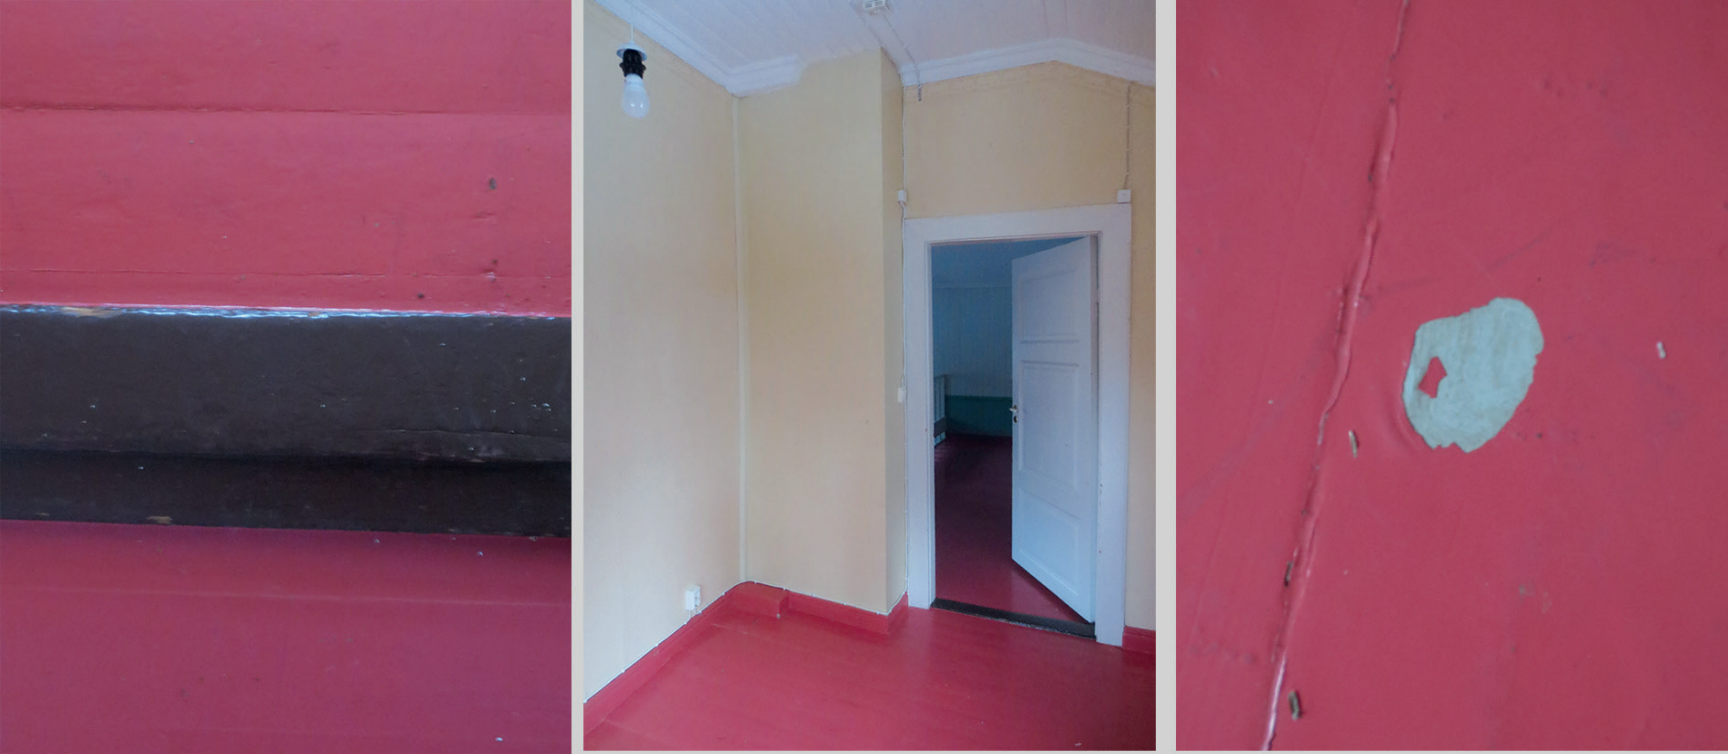
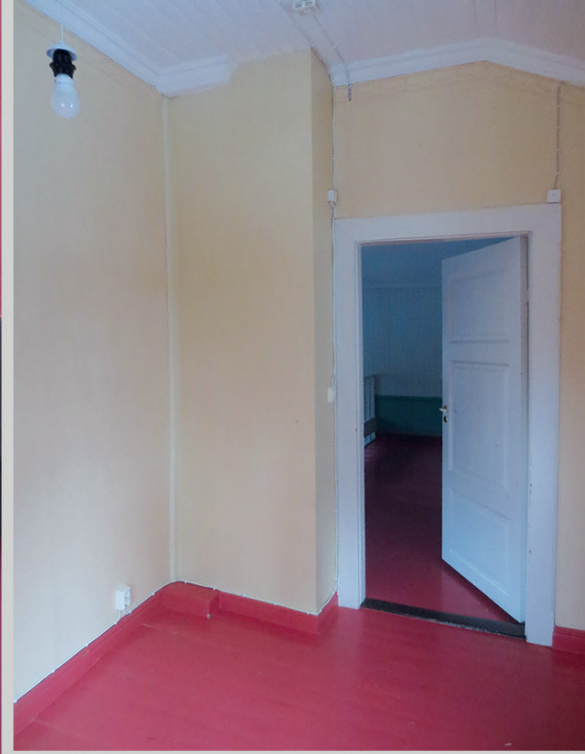
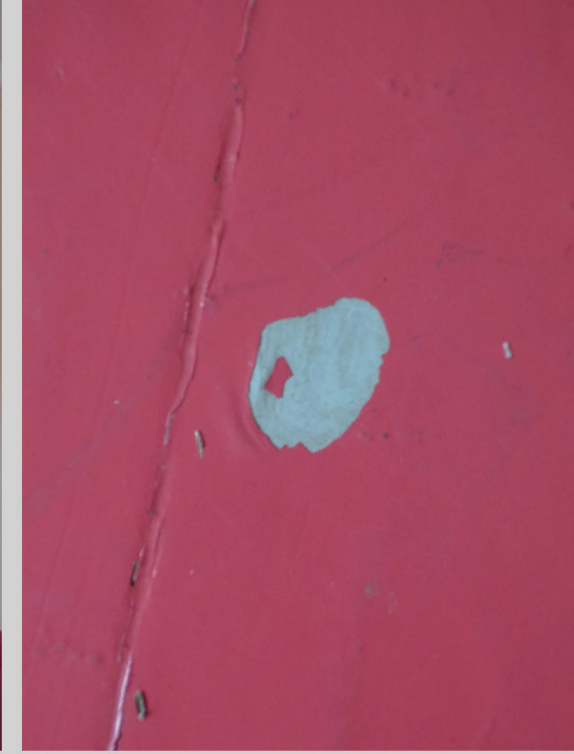
13 . 11 Huone 3

Huoneen lattia on maalattu punaiseksi kuten aulassa ja paikoitellen maalipinta on kulunut puhki. Punaisen maalin alta pilkottaa kuluneimmissa kohdissa vaalean harmaata maalia. Lattiassa on havaittavissa pieniä epätasaisuuksia.

Katto on valkoiseksi maalattua puupaneelia ja huonetta kiertää valkoinen koristelista. Katto on osittain viistetty ja se madaltuu itää kohti. Jalkalistat on maalattu punaiseksi kuten lattia. Parvekkeelle johtava ovi on valkoinen ja selkeästi uudempi kuin aulaan johtava ovi. Huoneen katossa roikkuu lamppu ilman varjostinta.

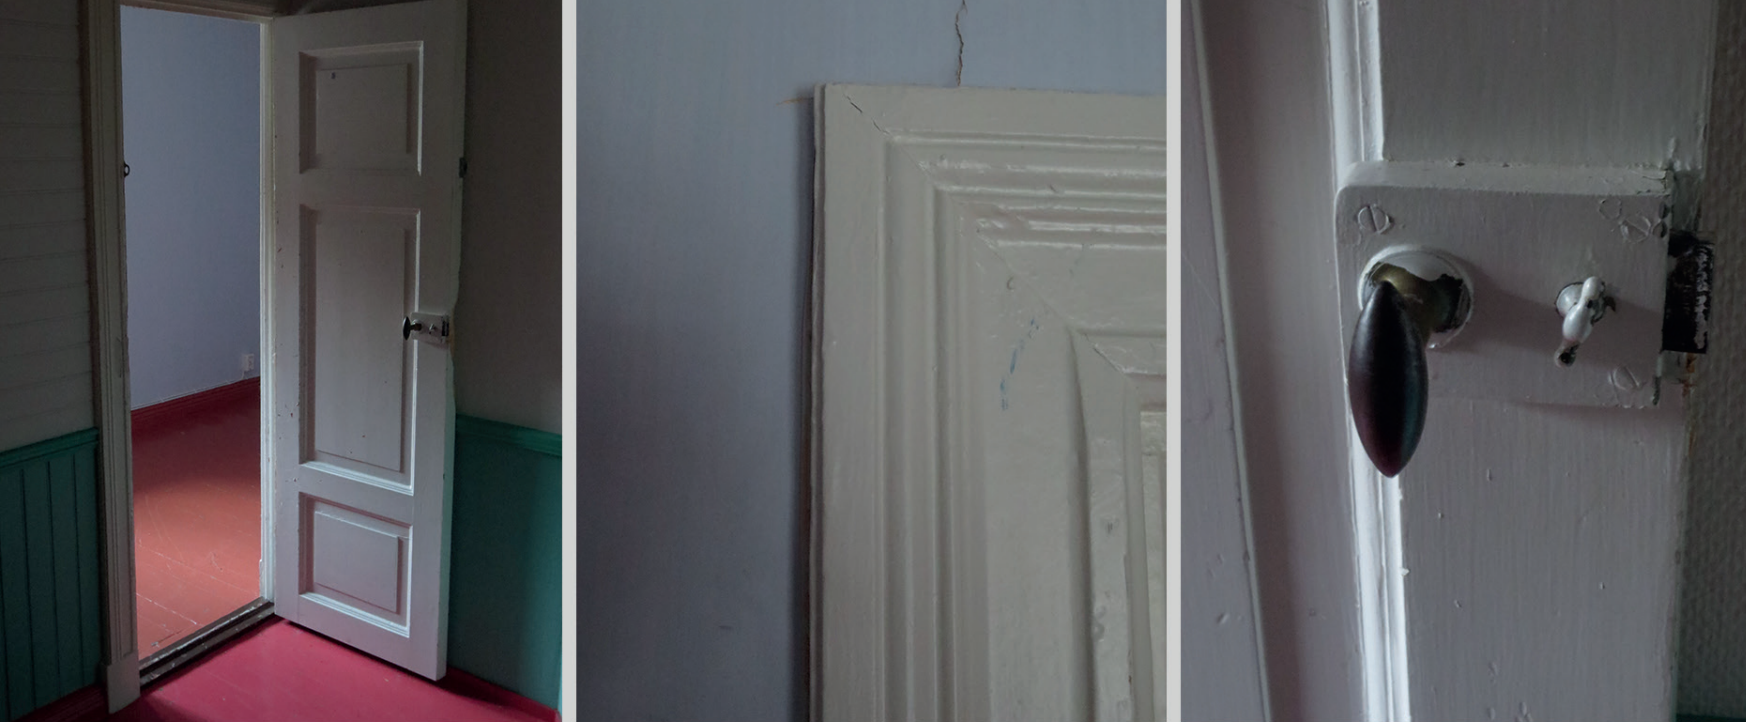
13 . 13 Huone 5

Lattia on maalattu punaiseksi kuten alakerran huoneissa, eikä ole sävyltään yhtä kirkas kuin yläkerran muissa huoneissa. Lattiaa kiertää jalkalista joka on maalattu punaiseksi. Seinät on tapetoitu sinisellä ja katon rajassa kulkee boordinauha. Katon valkoinen koristelista on muodoltaan yksinkertaisempi kuin aiemmissa huoneissa. Malliltaan katto on viistetty epäsymmetrinen harjakatto. Sitä ei ole paneloitu kuten muualla, vaan pinta muistuttaa valkoista tapettia. Katosta roikkuu lamppu jossa ei ole varjostinta.

Yleisilmeeltään huone 5 on patinoitunut ja paikoitellen tahriintunut mutta vaikuttaa yleisesti ehjältä.

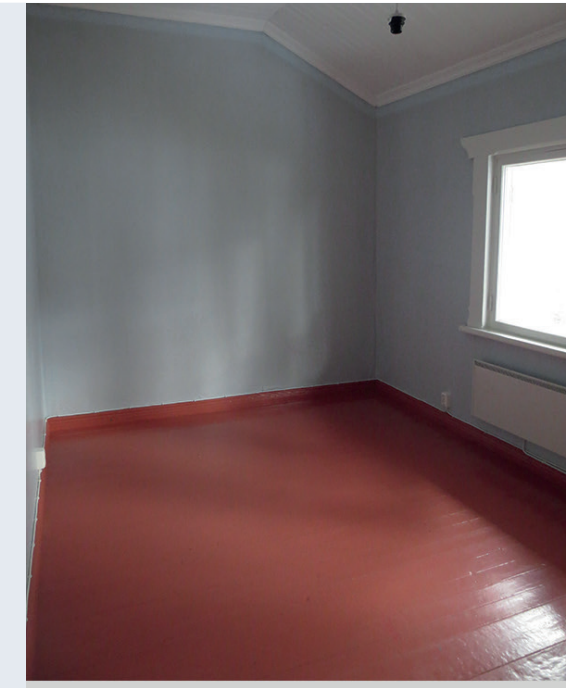
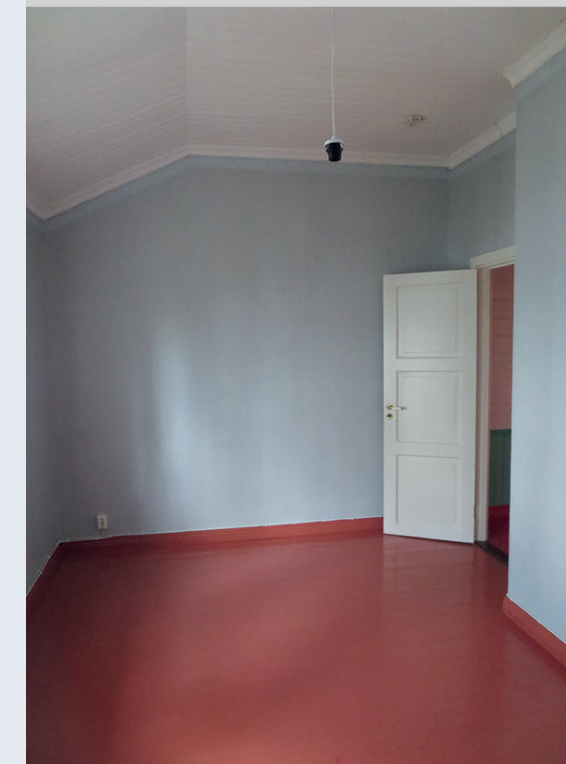
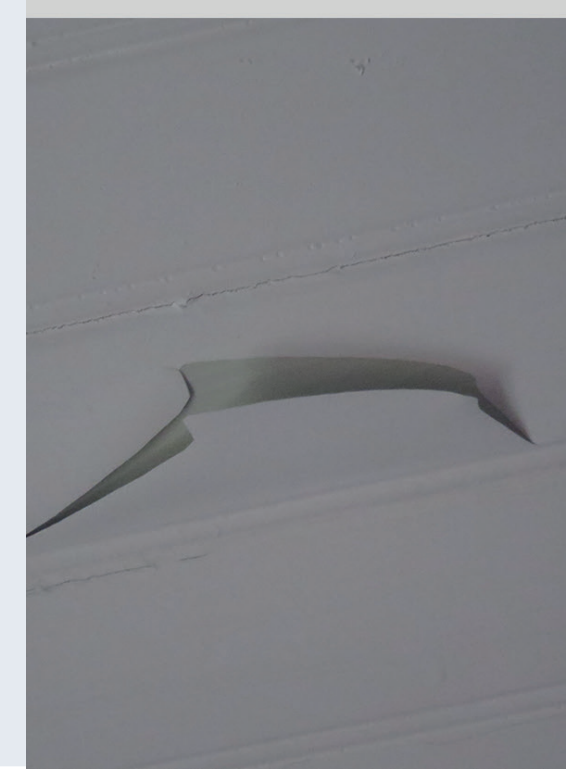
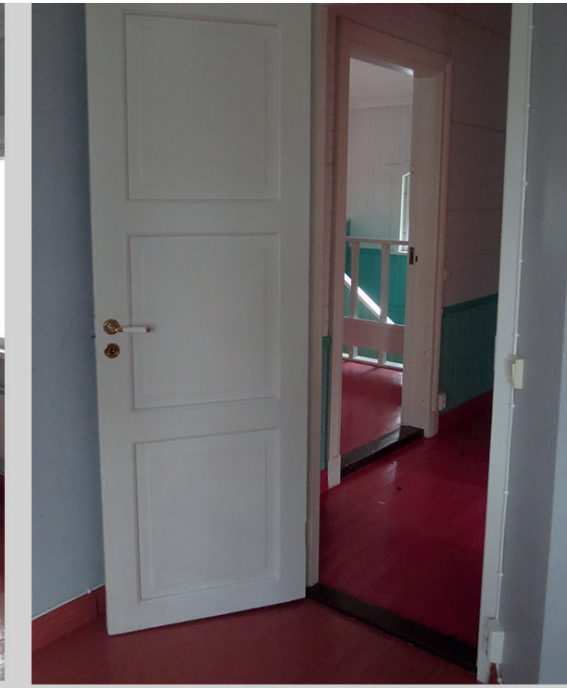
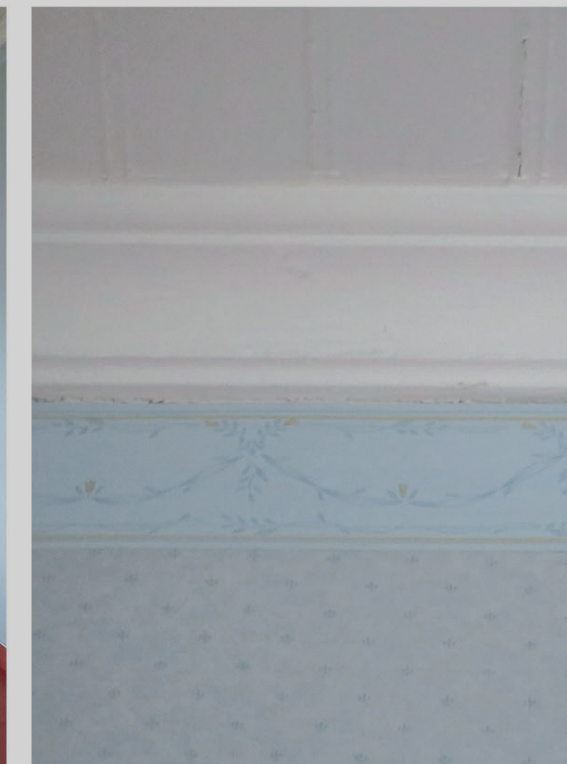
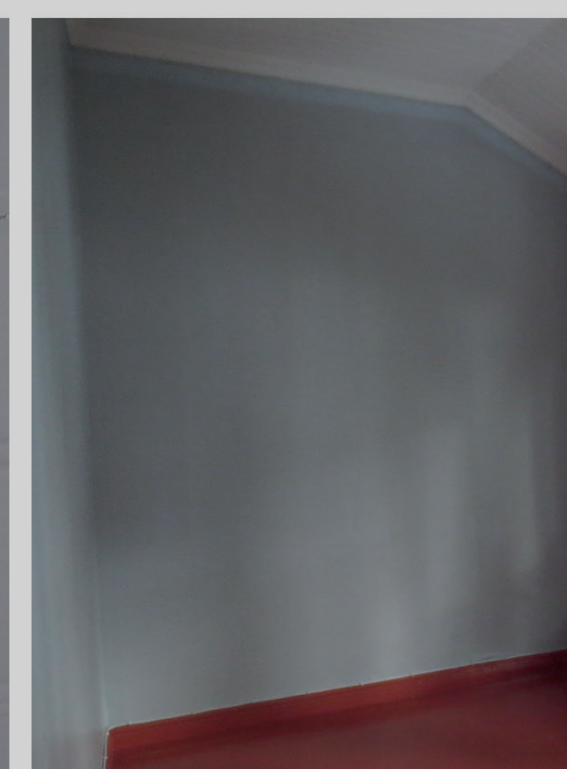
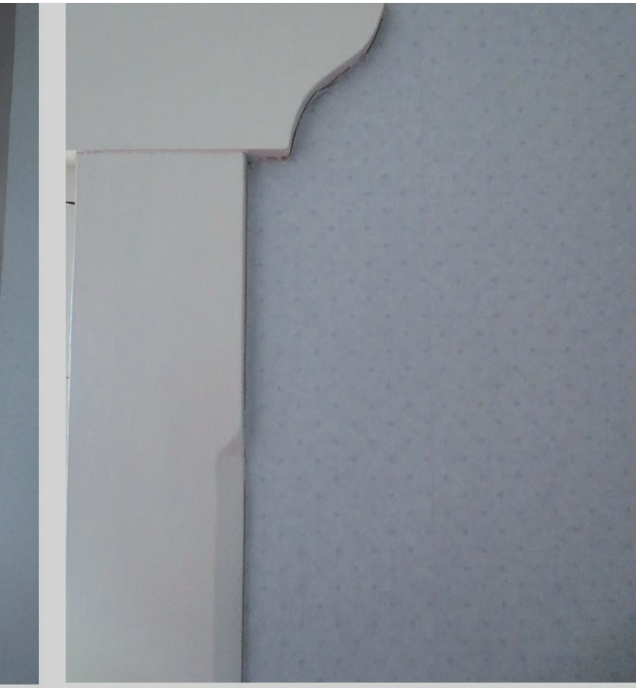
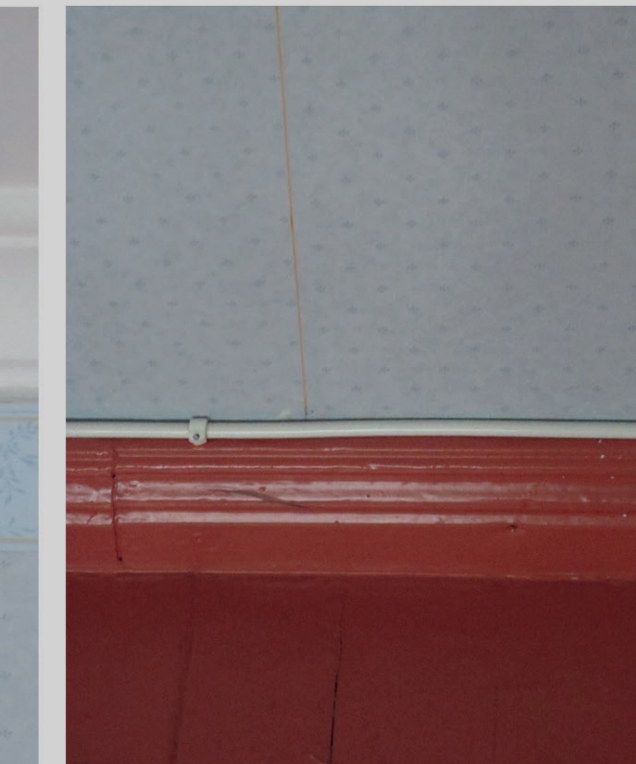
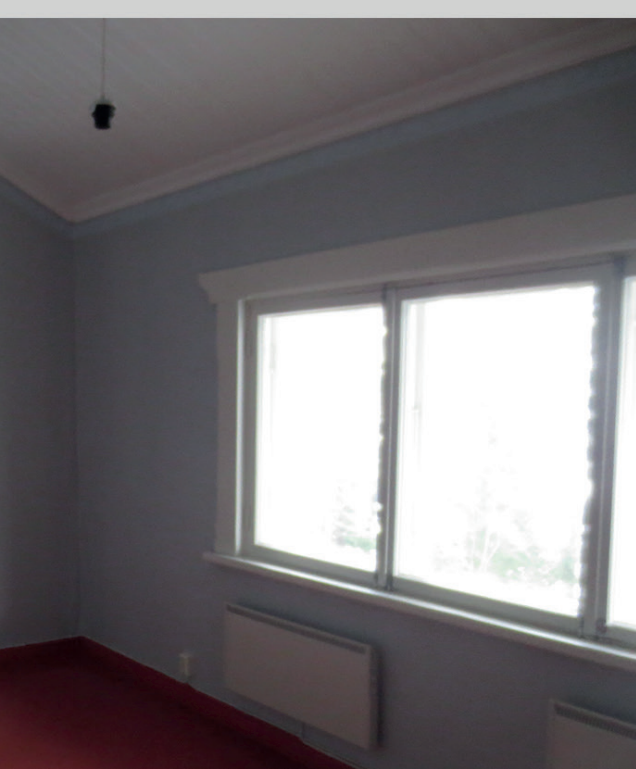
Huone 8 sijaitsee rakennuksen koilliskulmassa. Tunnelmaltaan tila on vanhemman oloinen kuin edeltävä huone 7. Lattia on maalattu samalla punaisella maalilla kuin alakerran lattiat. Koristeelliset lattian ja katon rajassa ovat koristeelliset kuten aulassa.

Seinät on tapetoitu seesteisellä sinisellä hennosti kuvioidulla tapetilla ja niiden ylälaidassa kulkee boordinauha. Huone on rauhallisen oloinen. Katto on osittain viistetty ja se laskeutuu kohti ikkunaa. Katto on paneloitu ja maalattu valkoiseksi kuten muissakin huoneissa, mutta sen maalipinta on paikoitellen halkeillut ja irronnut kokonaan. Alta pilkottaa aiempi harmahtava, vaalea maalipinta.
