V i l l a H o n k a s y r j ä n r e n e s s a n s s i
huvilan korjausrakennussuunnitelma

Opinnäytetyö 2017

Villa Honkasyrjän renessanssi,
huvilan korjausrakennussuunnitelma

21.5.2017

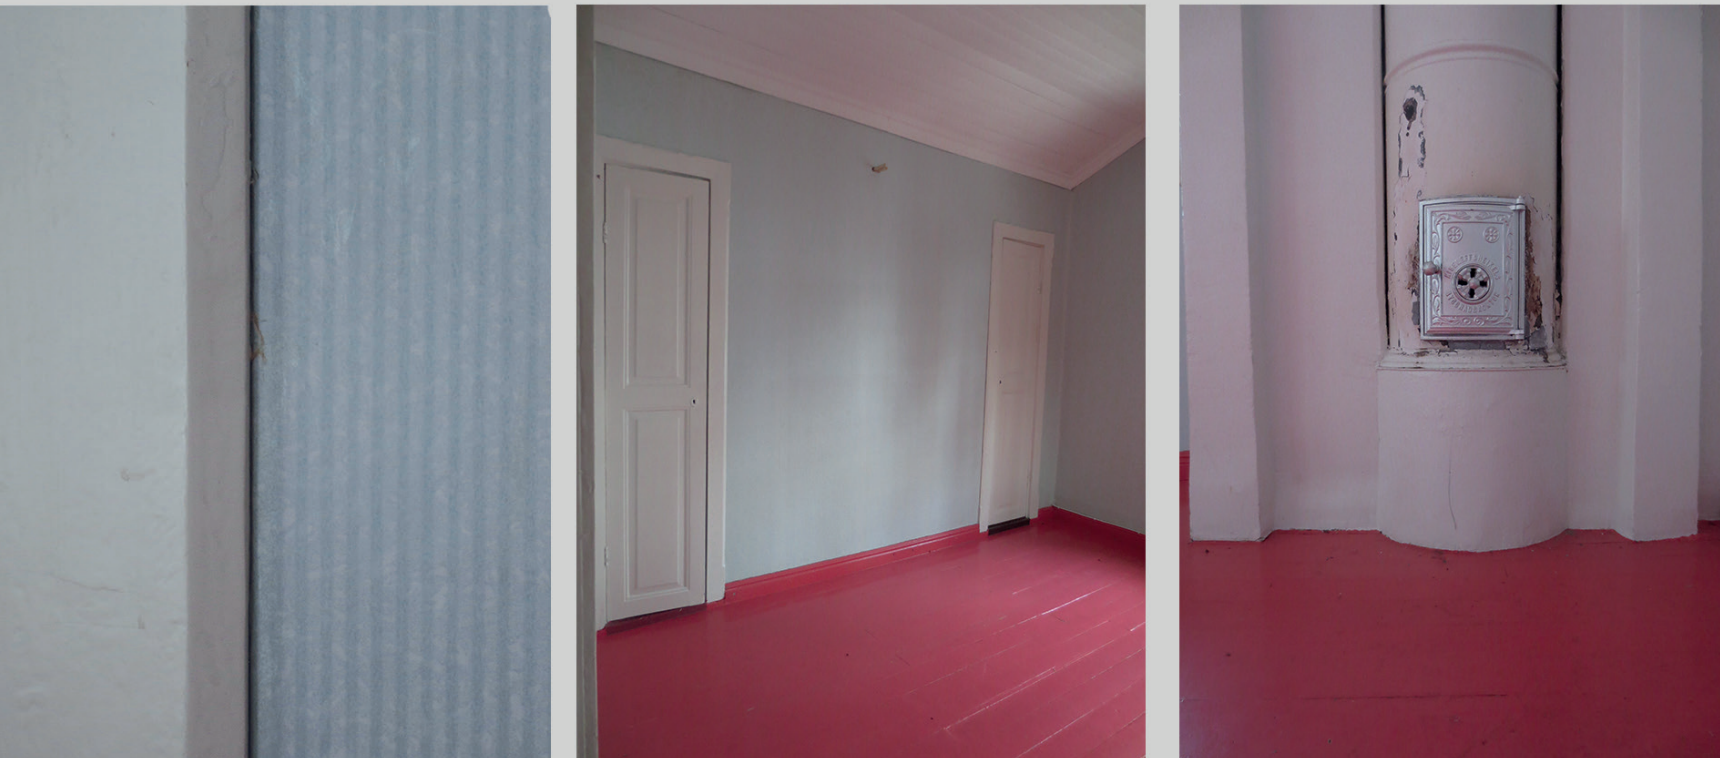
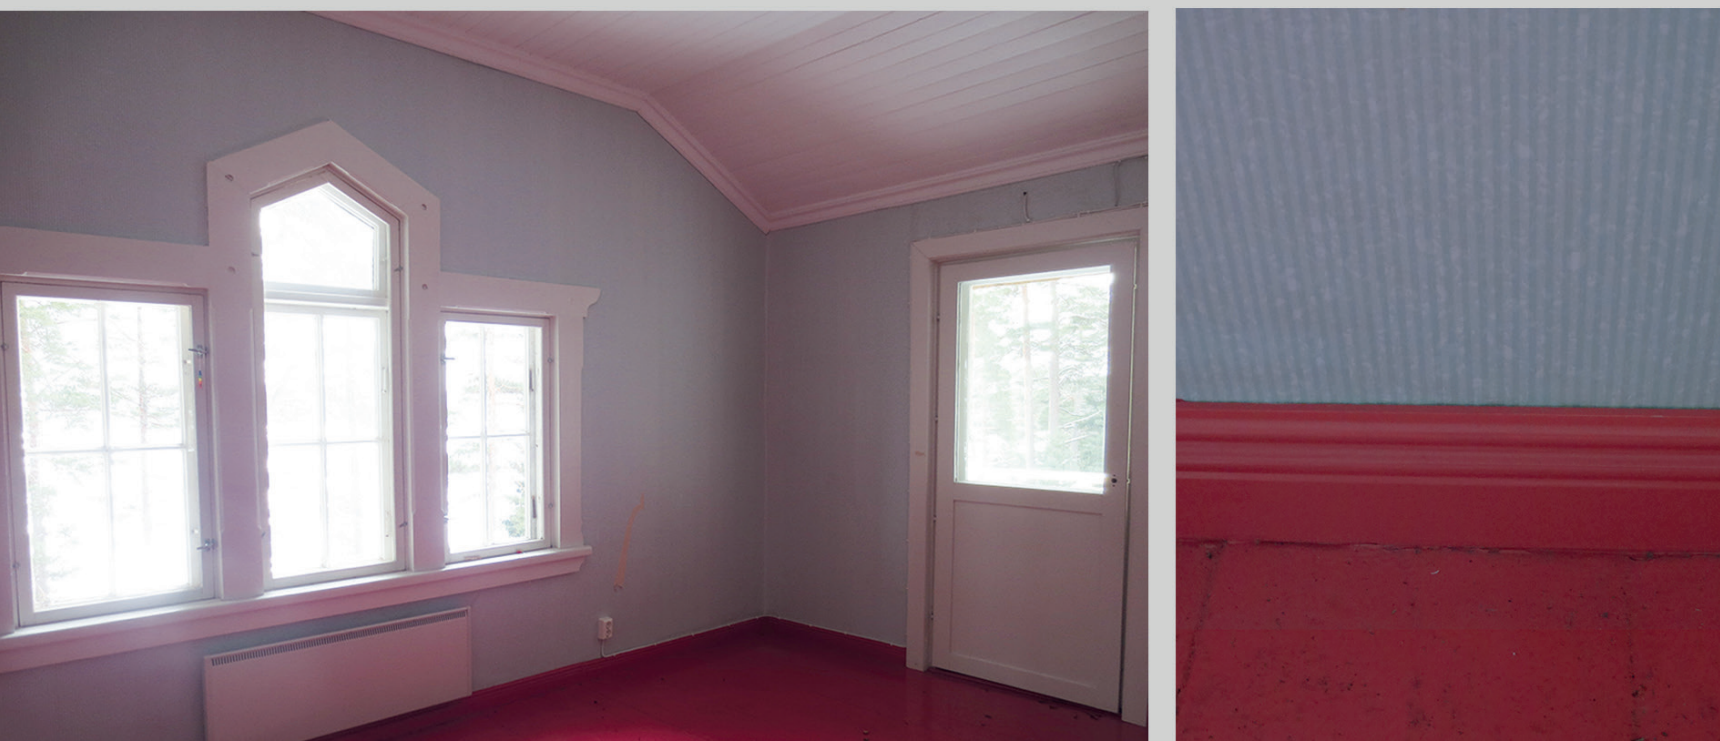
13 . 17 Huone 9

Huoneen 9 puulattia on kirkkaan punainen kuten aulassa. Maalipinta on paikoitellen kulunut ja sen alta erottuu vanhempia maalikerroksia. Lattia on ehkä aiemmin ollut beige tai vaalean harmaa, mutta on vaikea sanoa, onko jompikumpi sävyistä alkuperäinen. Jalka- ja kattolistat ovat muodoltaan kuten aulassa. Jalkalista on maalattu punaiseksi ja kattolista valkoiseksi.

Huoneen katto on viistetty kahteen suuntaan siten että väliin jää suora kaistale. Katto on paneloitu ja maalattu valkoiseksi. Seinät on tapetoitu siniraitaisella tapetilla ja se on paikoitellen repeillyt. Mahdollista alemmaa tapettikerrosta ei ole nähtävissä. Kaiken kaikkiaan huone on tunnelmaltaan viihtyisä ja valoisa.

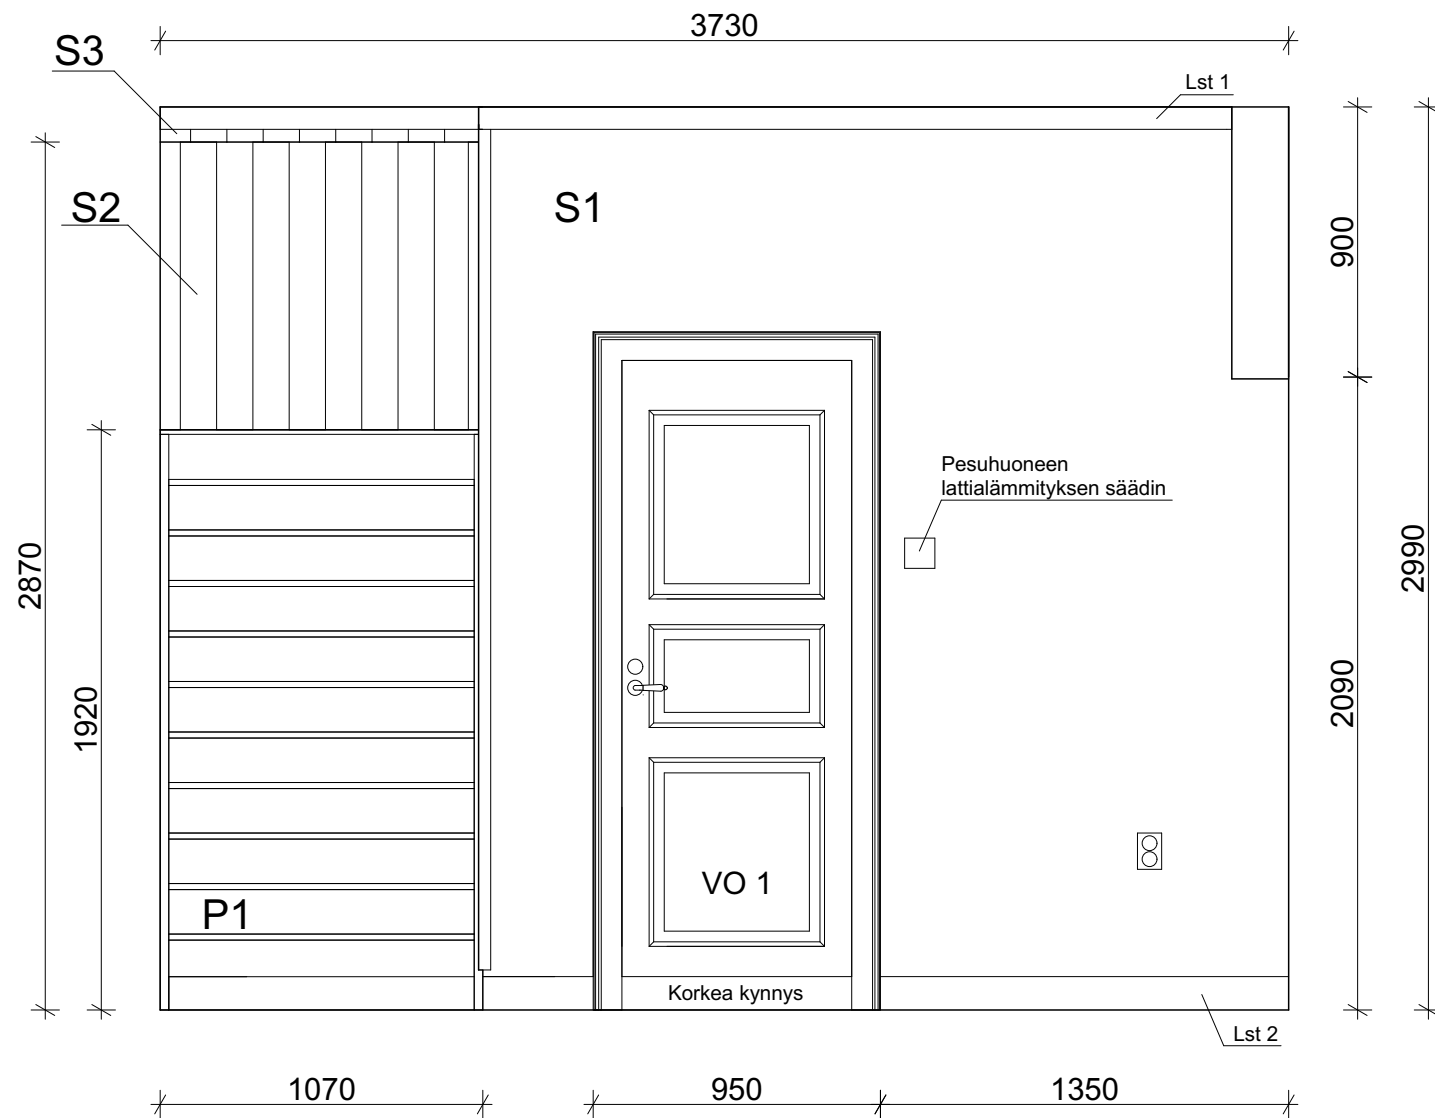
PROJEKTIO A

Jalkalista, Lst 2, punainen, osa listoista puuttuu
Kattolista, Lst 1, valkoinen

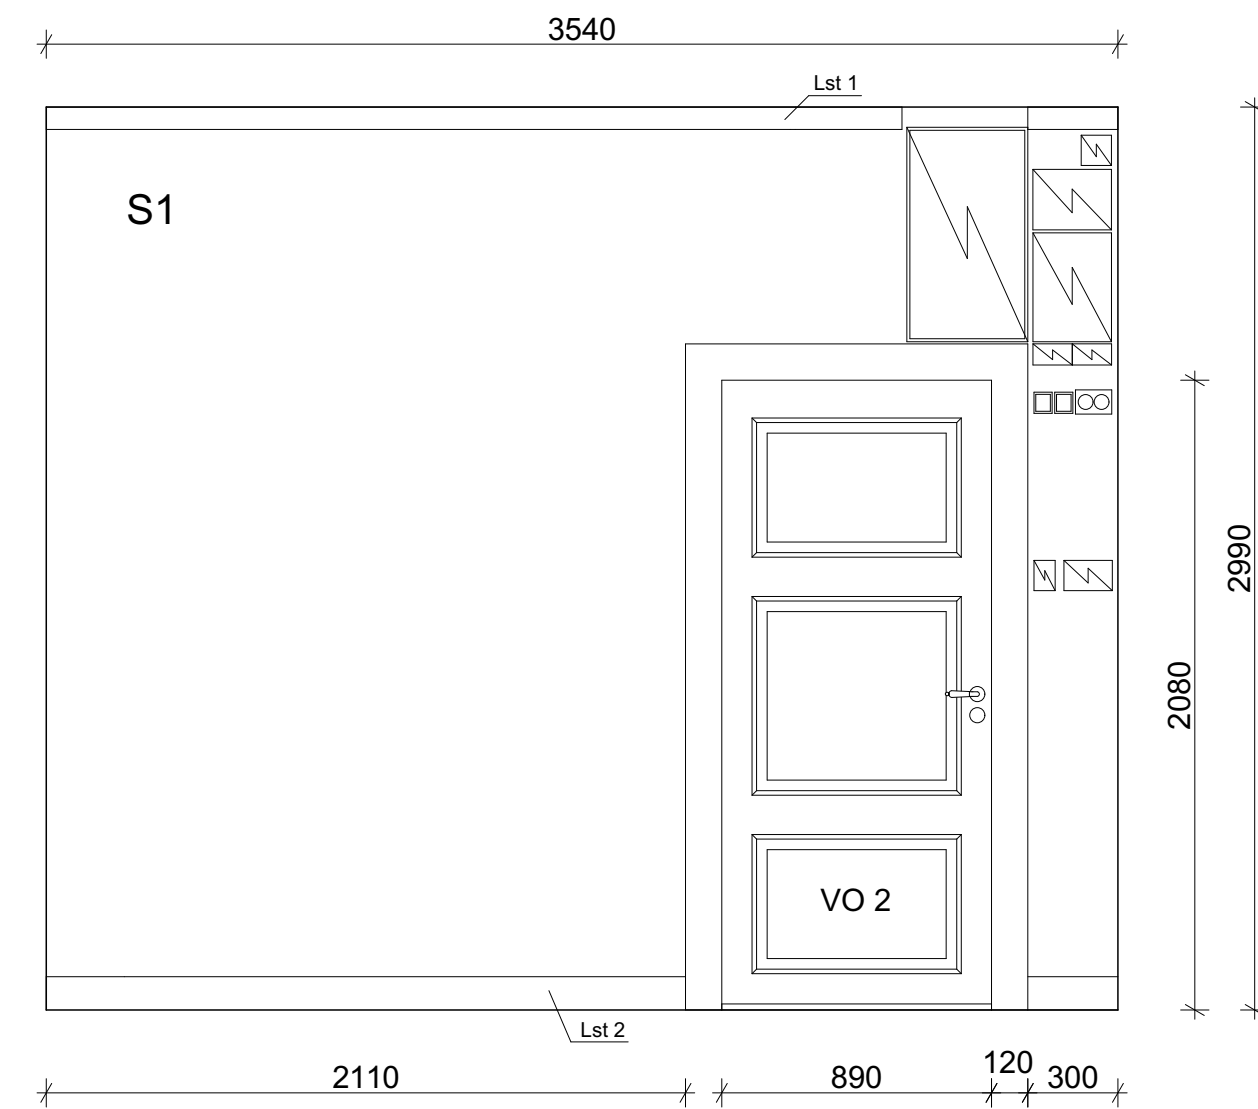
PROJEKTIO C

Jalkalista, Lst 2, punainen, osa listoista puuttuu
Kattolista, Lst 1, valkoinen

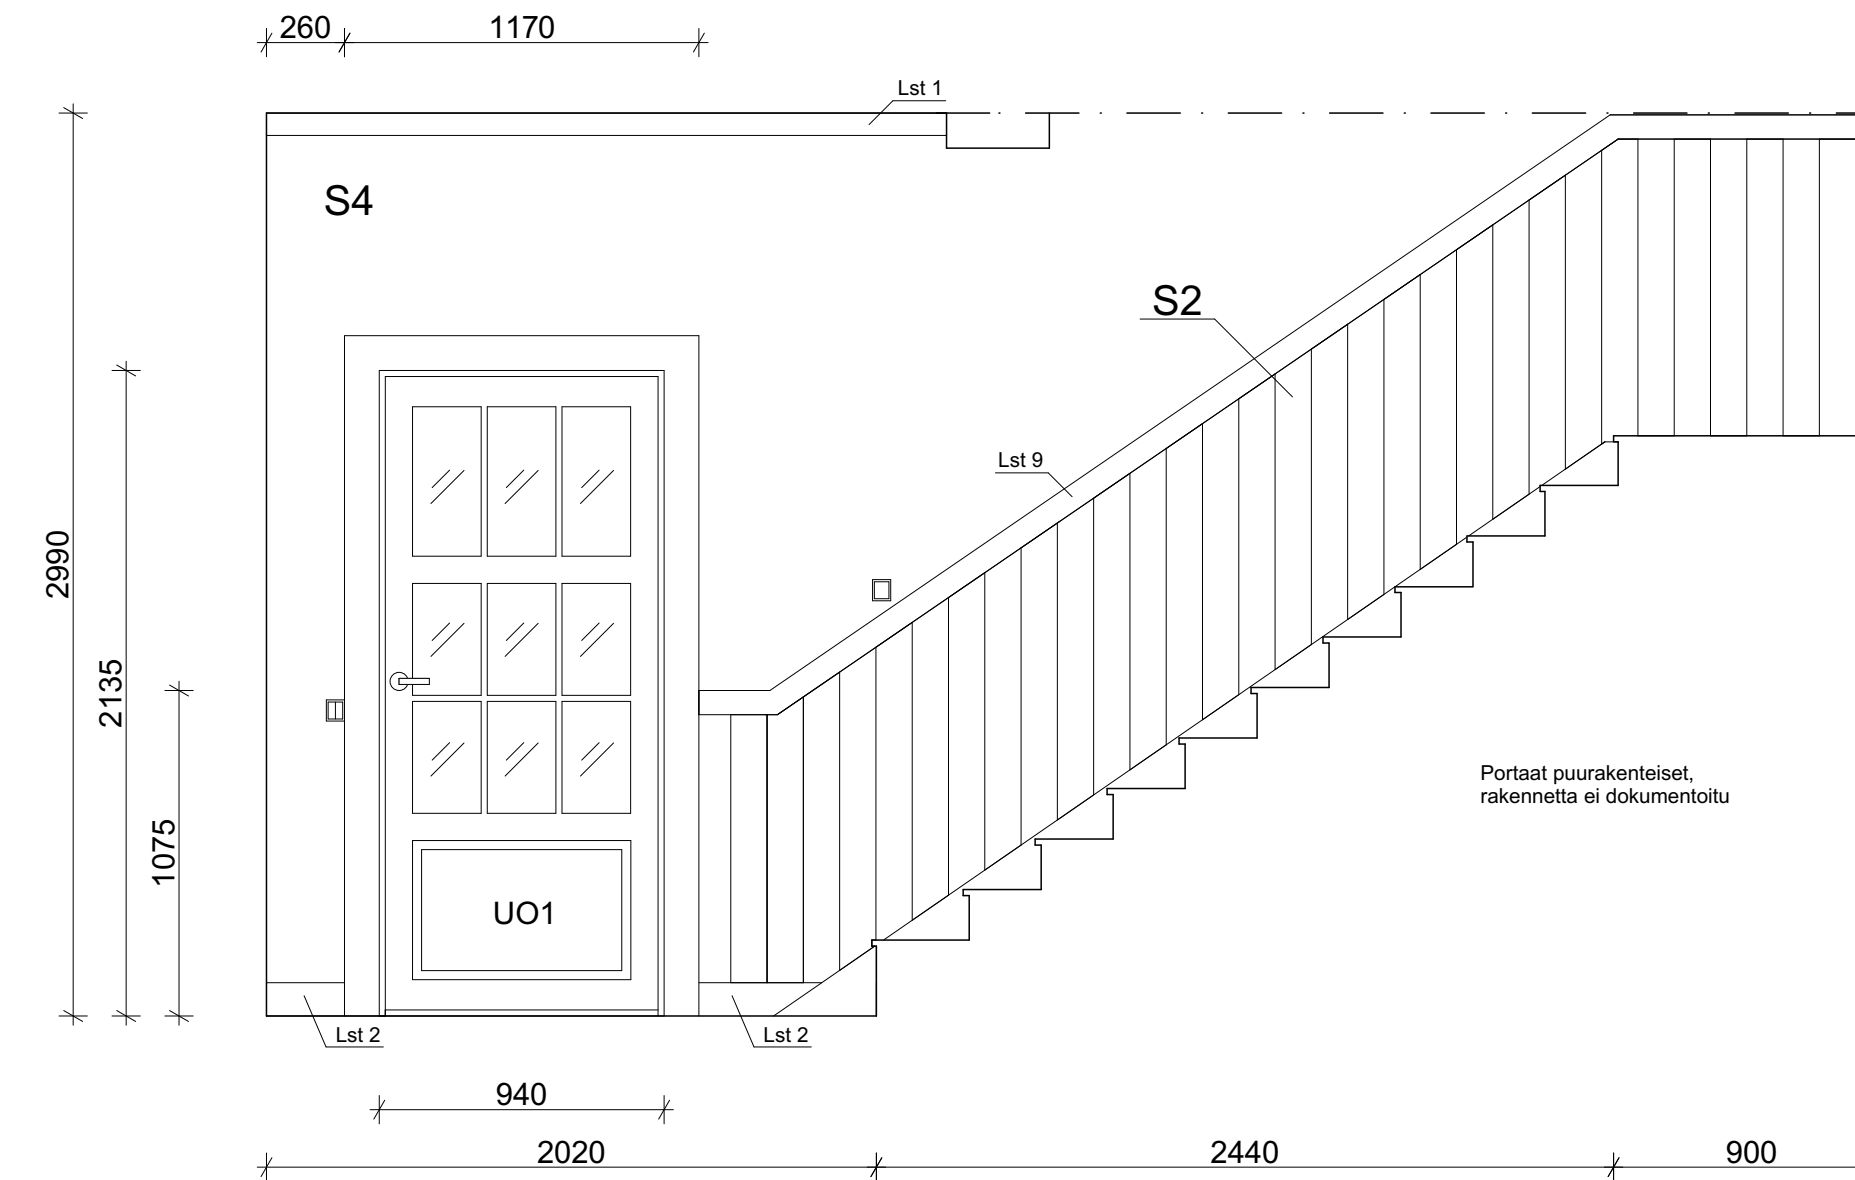
PROJEKTIO D

Jalkalista, Lst 2, punainen, osa listoista puuttuu
Kattolista, Lst 1, valkoinen
Koristelista, Lst 9, sinivihreä

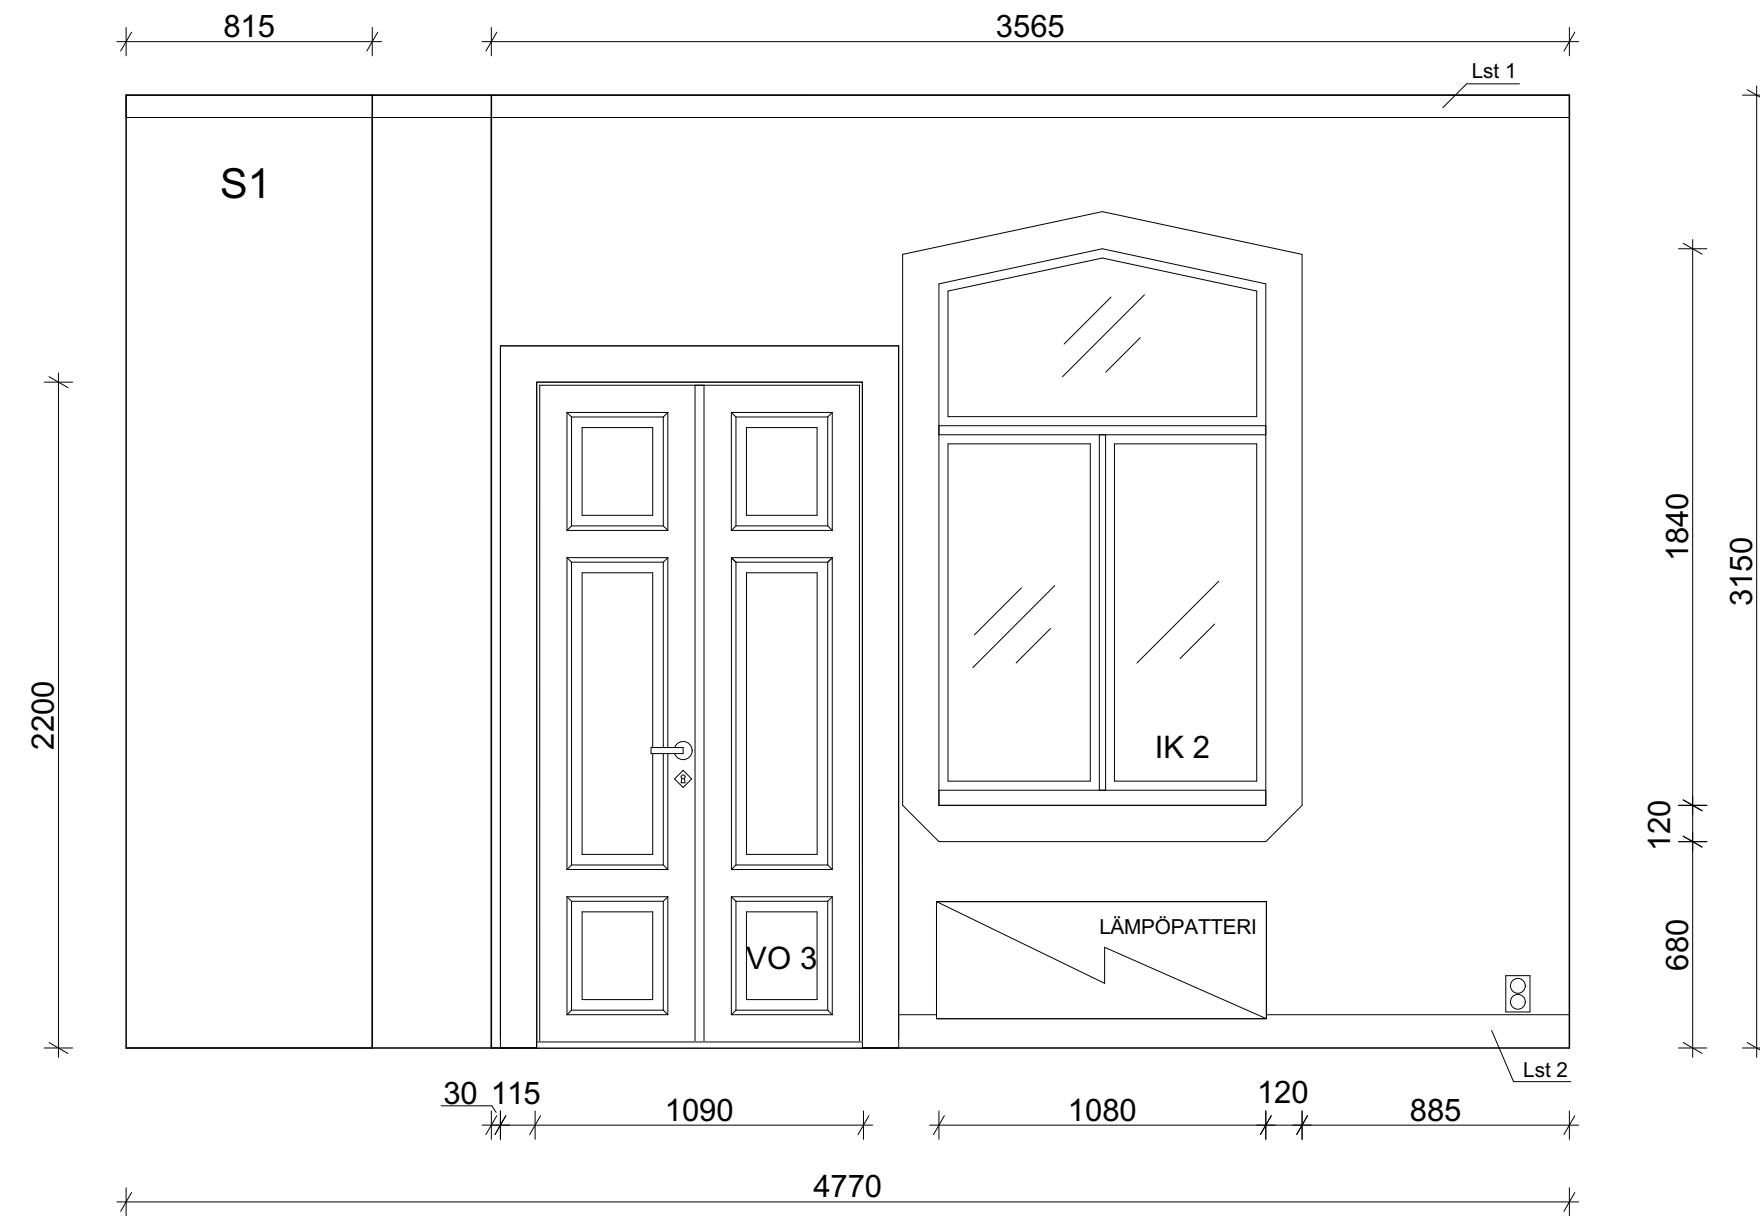
PROJEKTIO A

Jalkalista, Lst 2, punainen, osa listoista puuttuu
Kattolista, Lst 1, valkoinen

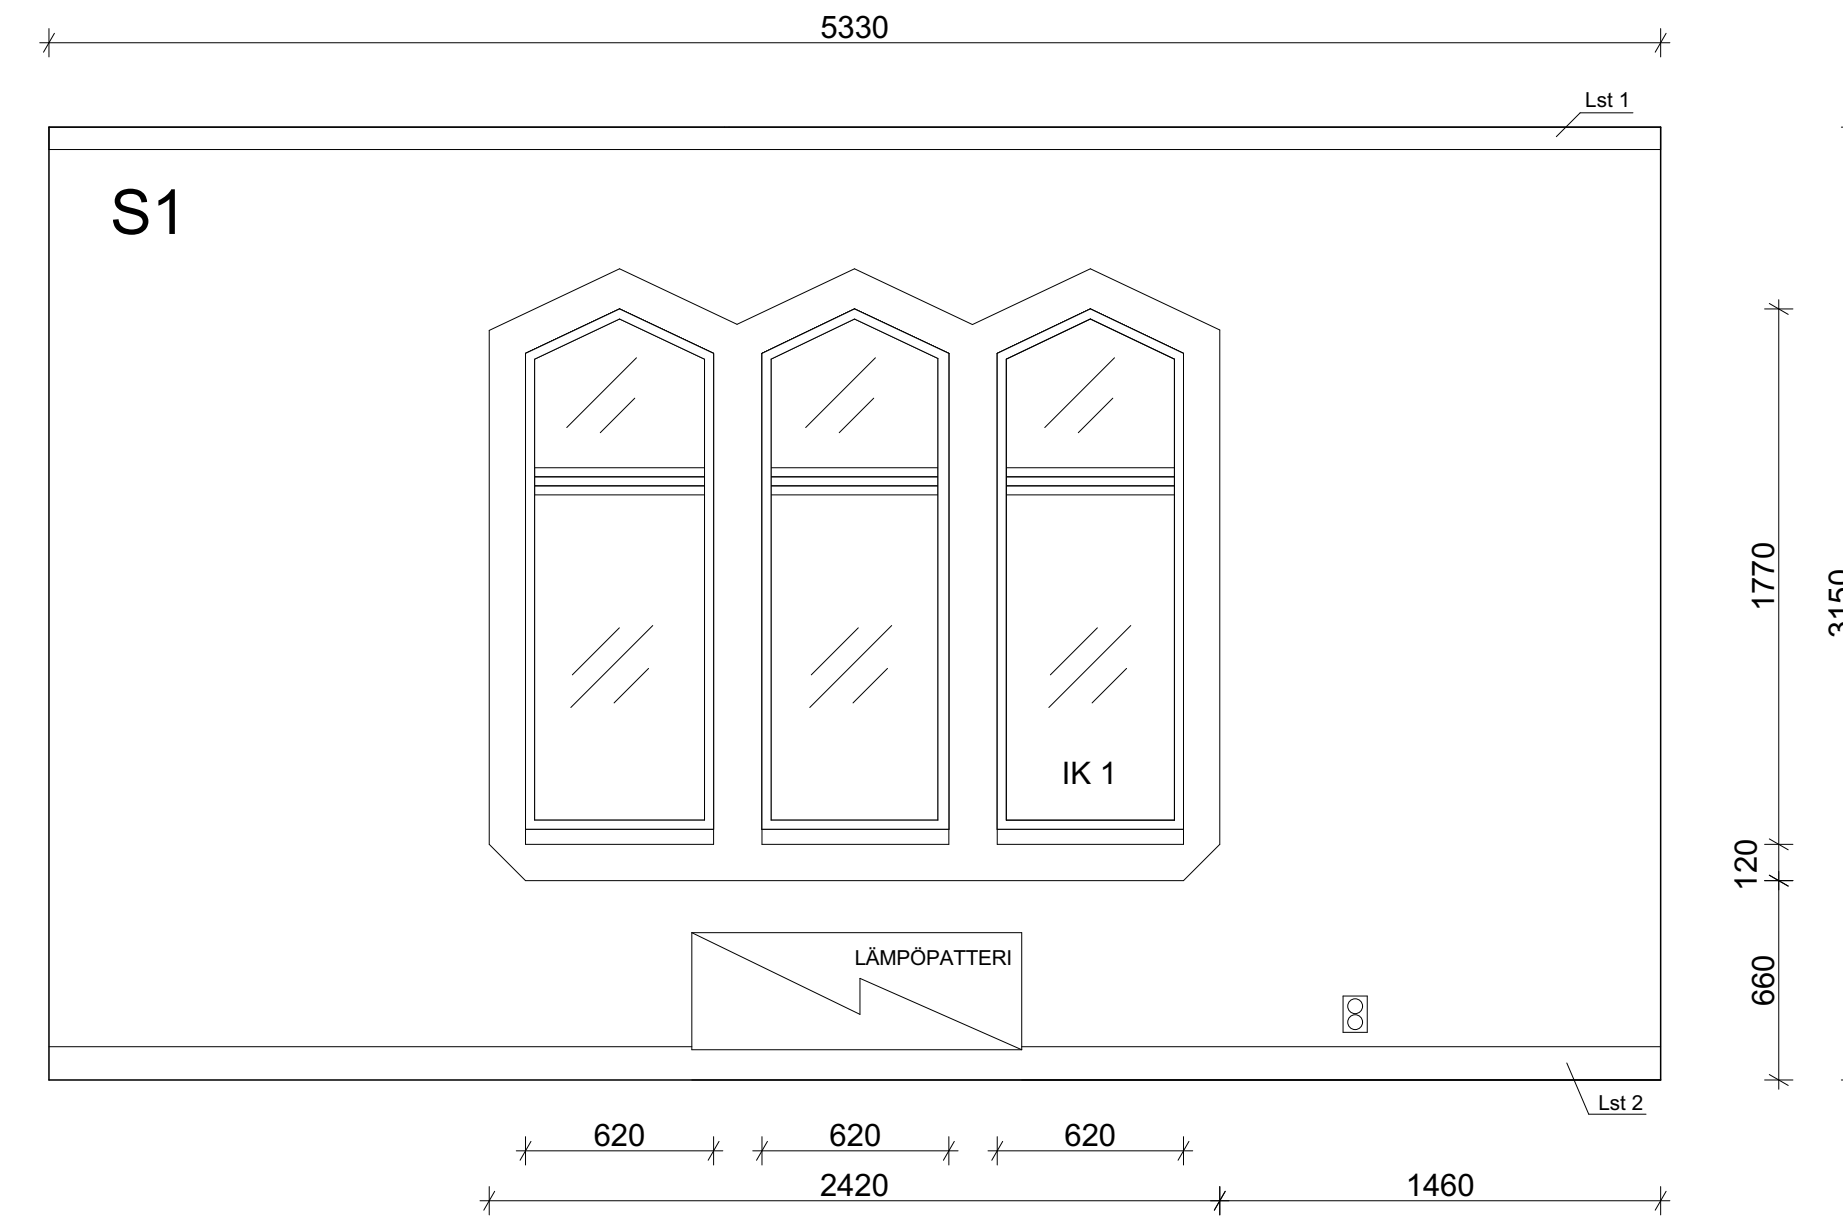
PROJEKTIO B

Jalkalista, Lst 2, punainen, osa listoista puuttuu
Kattolista, Lst 1, valkoinen

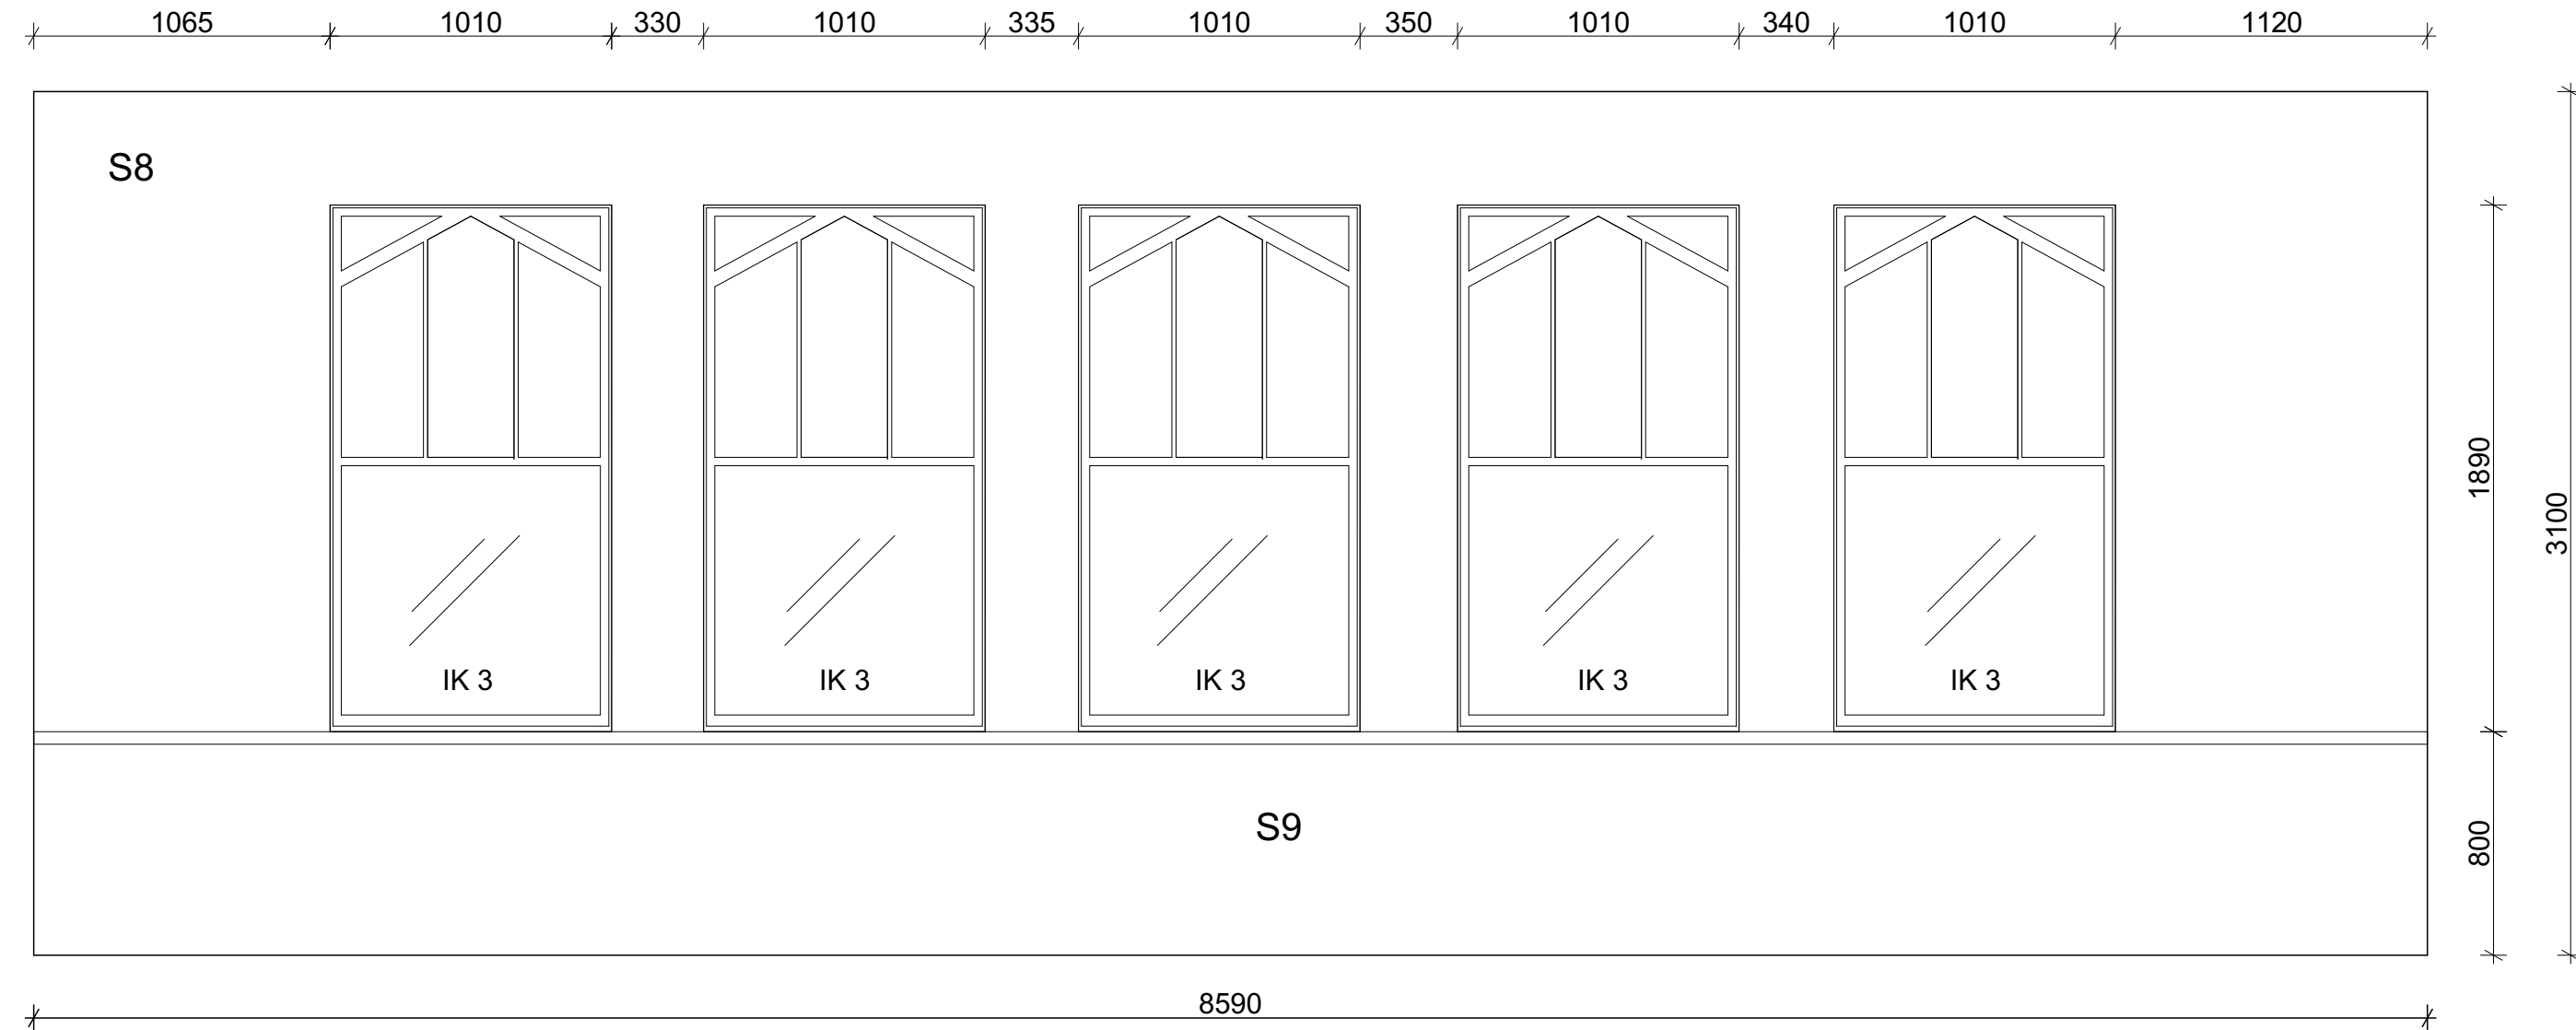
PROJEKTIO A

Ikkunoiden vuorilaudoitukset puuttuvat

Alunperin S8 ollut puupaneloitu ja maalattu kuten S10
 Alunperin S9 ollut puupaneloitu ja maalattu kuten S11

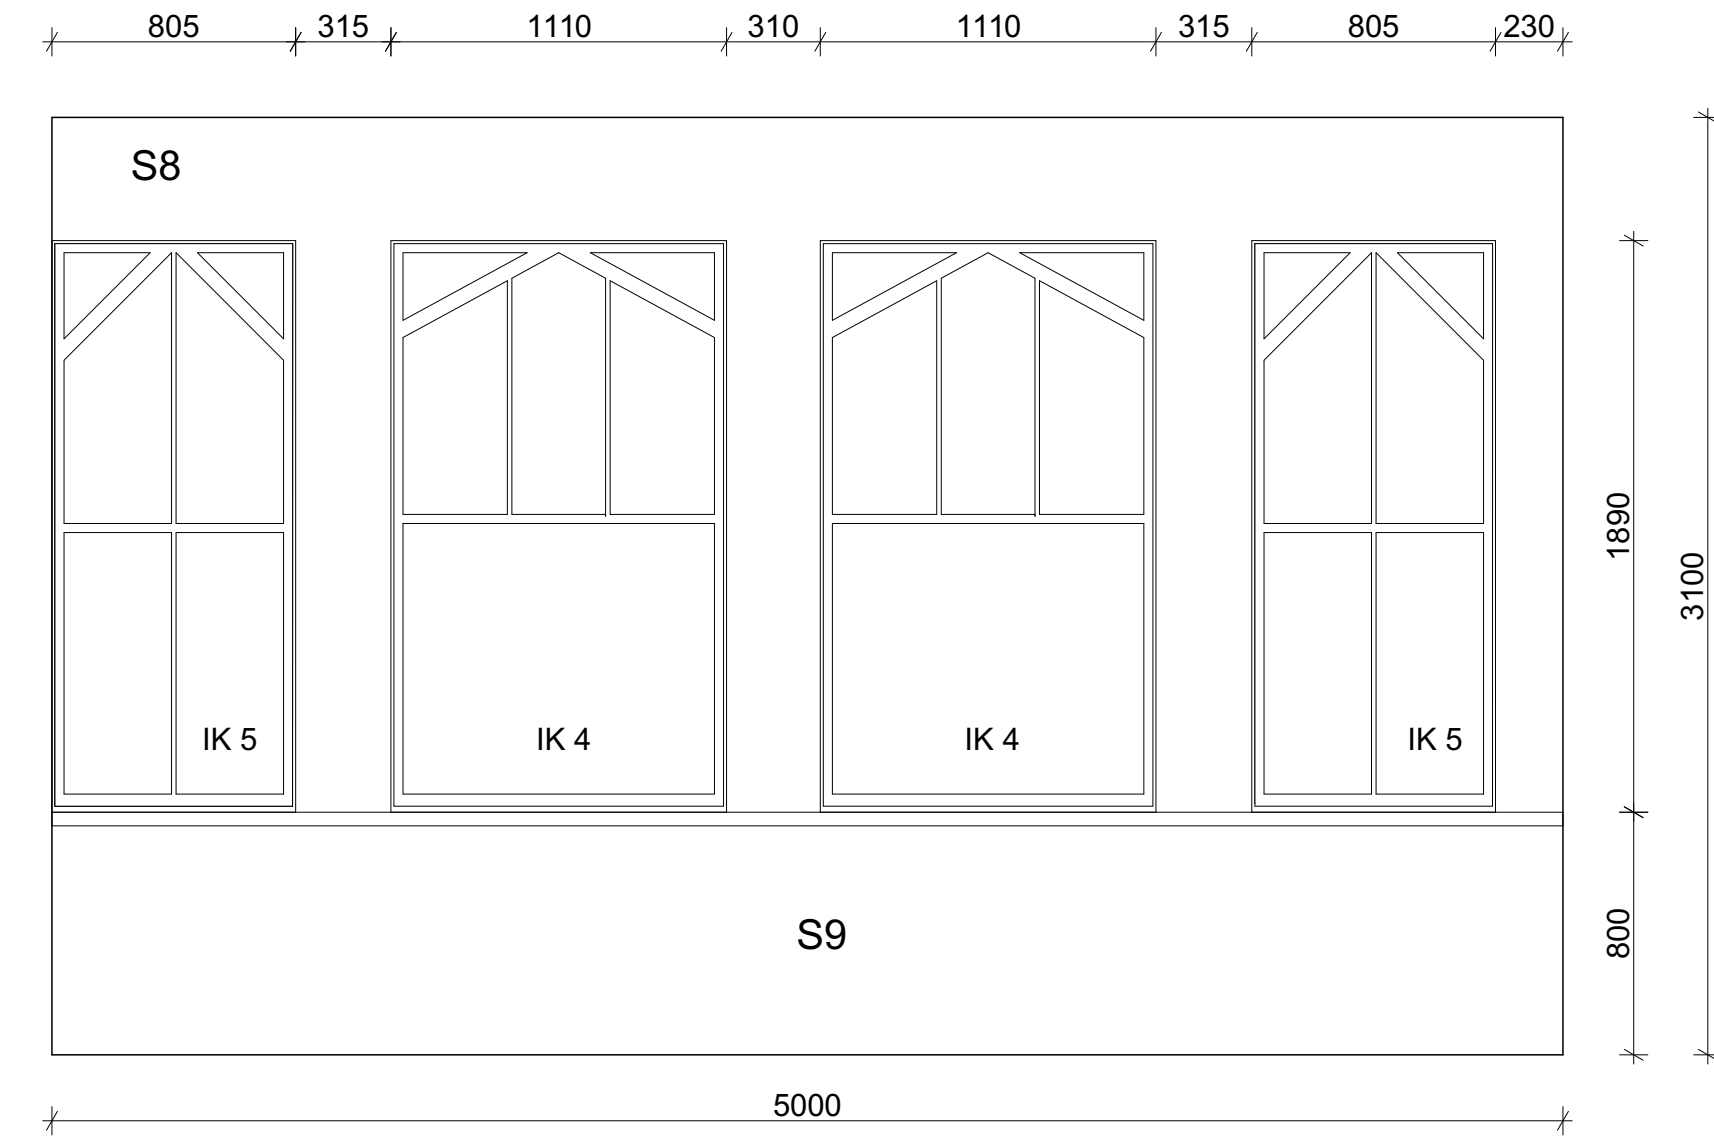
PROJEKTIO B

Ikkunoiden vuorilaudoitukset puuttuvat

Alunperin S8 ollut puupaneloitu ja maalattu kuten S10.
 Alunperin S9 ollut puupaneloitu ja maalattu kuten S11.

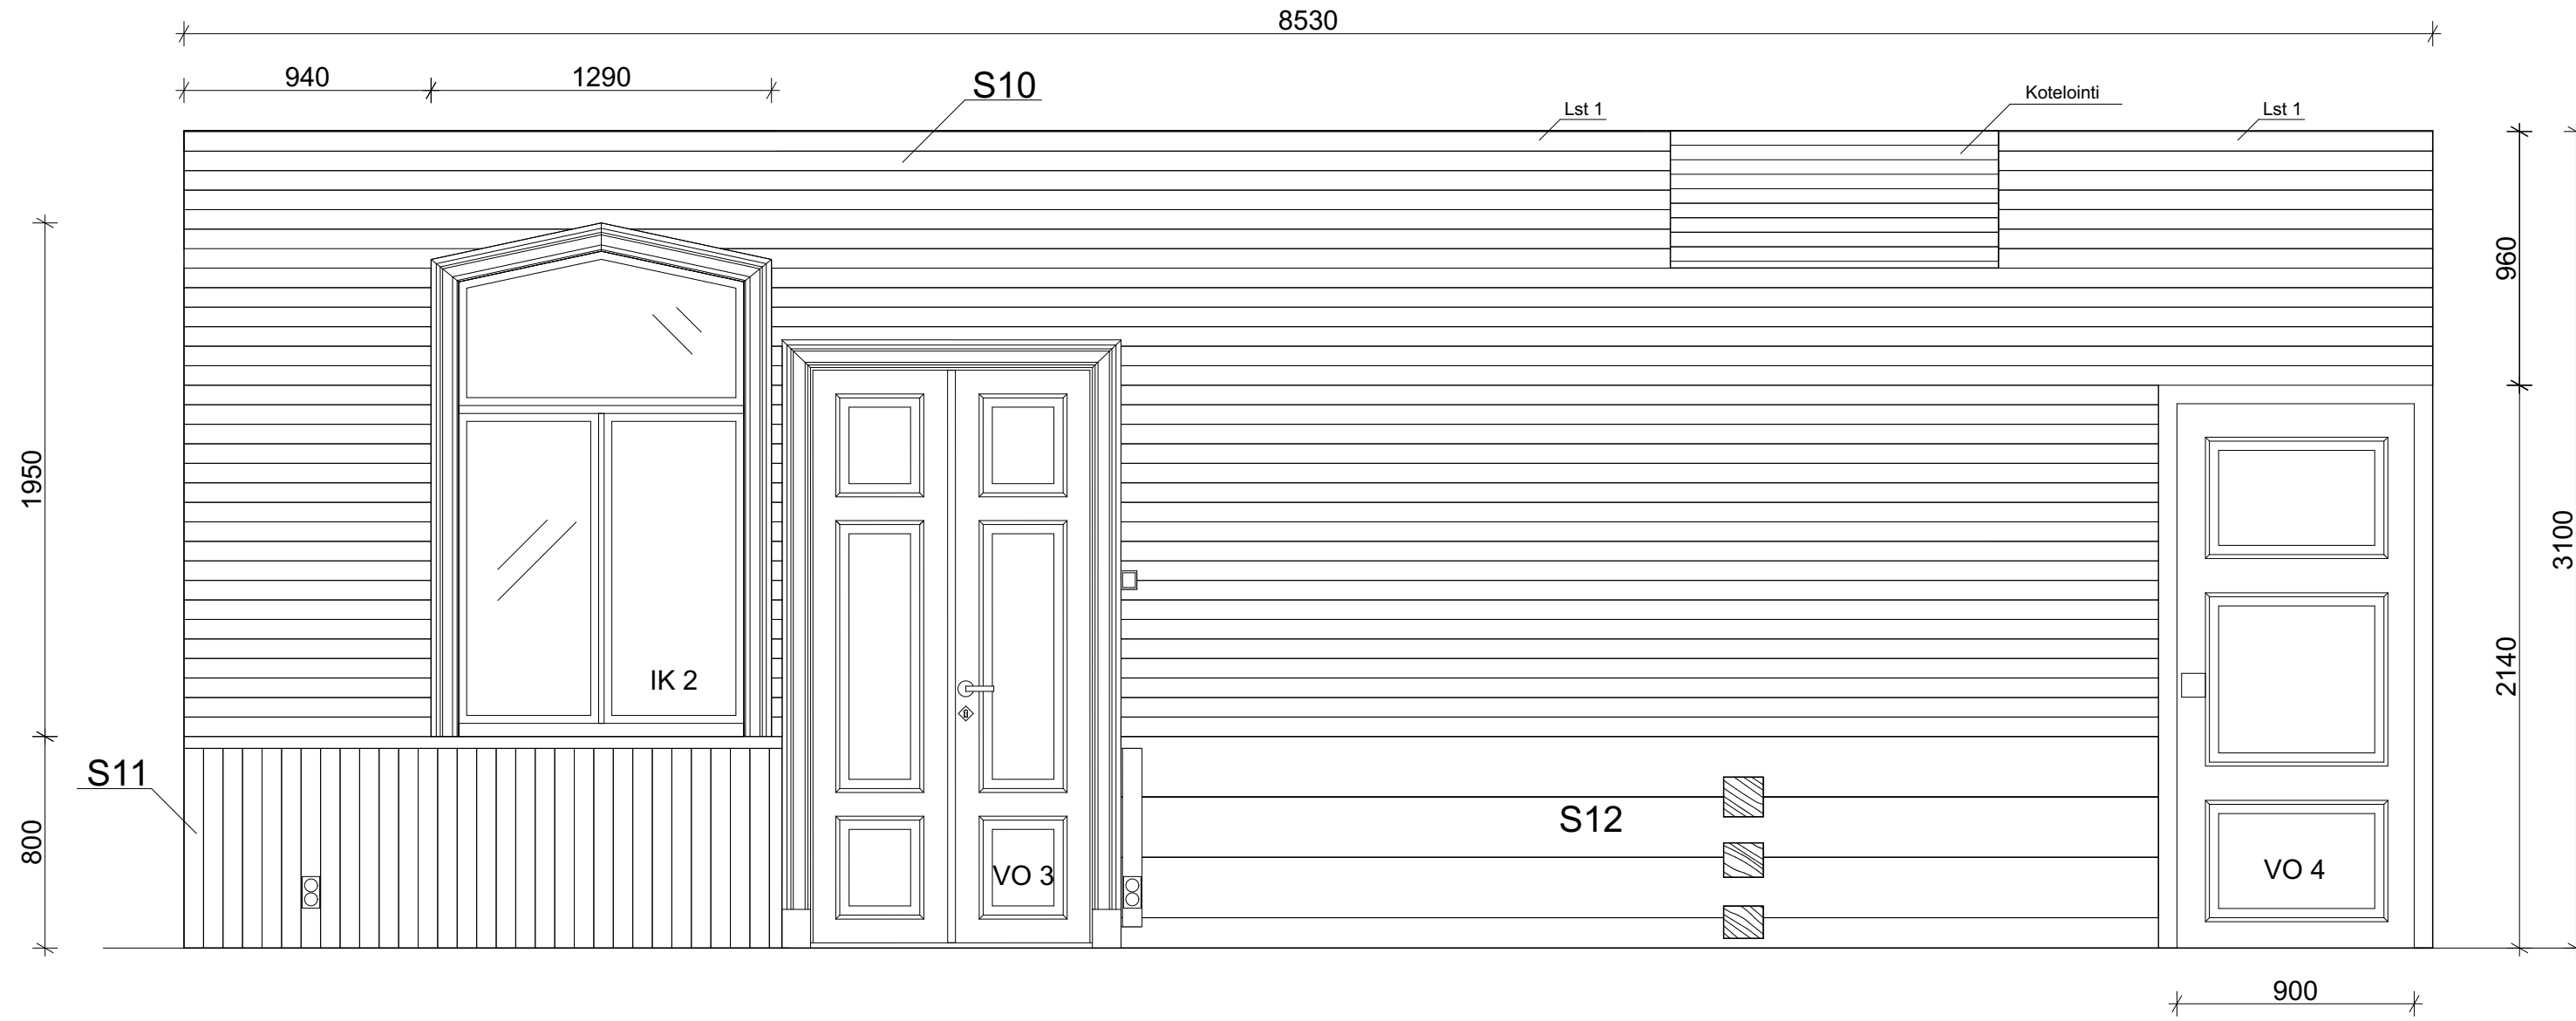
PROJEKTIO C

Alunperin S12 ollut todennäköisesti puupaneloitu ja maalattu kuten S11

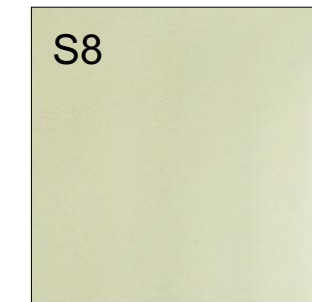
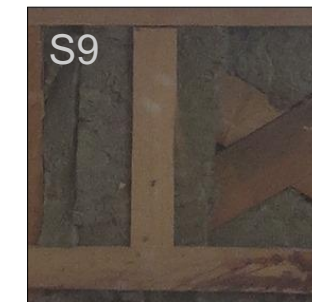
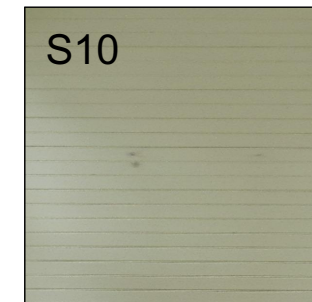
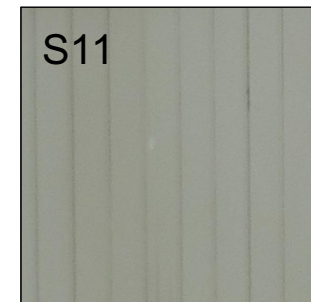
Ikkunoiden ja oven vuorilaudoitukset puuttuvat.
Oven yläpuolella oleva ikkuna, IK 7 on levytetty umpeen.

Alunperin S8 ollut puupaneloitu ja maalattu kuten S10.
Alunperin S9 ollut puupaneloitu ja maalattu kuten S11.

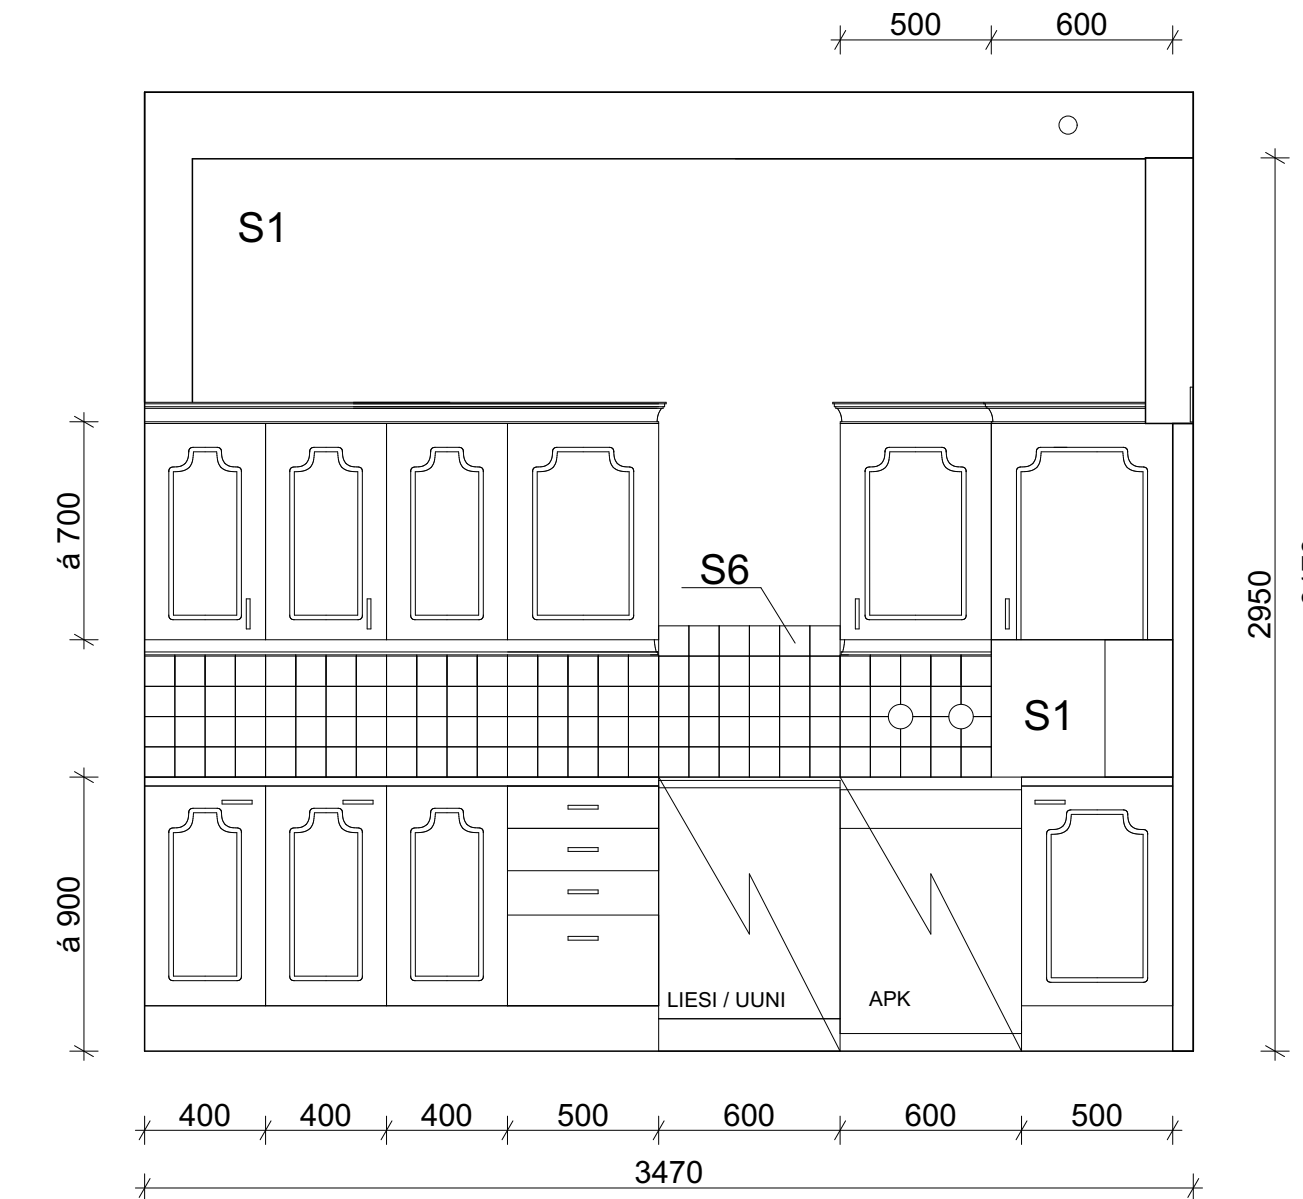
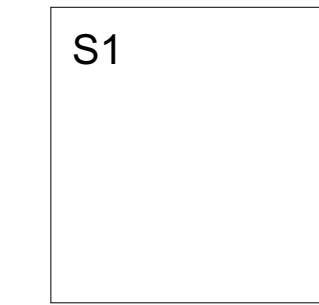
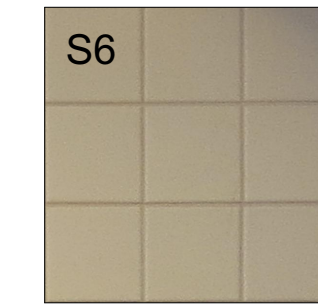
PROJEKTIO D

Huomioita
Kaapisto valkoinen
Osa kaappien vetimistä puuttuu

Ei liesituuletinta

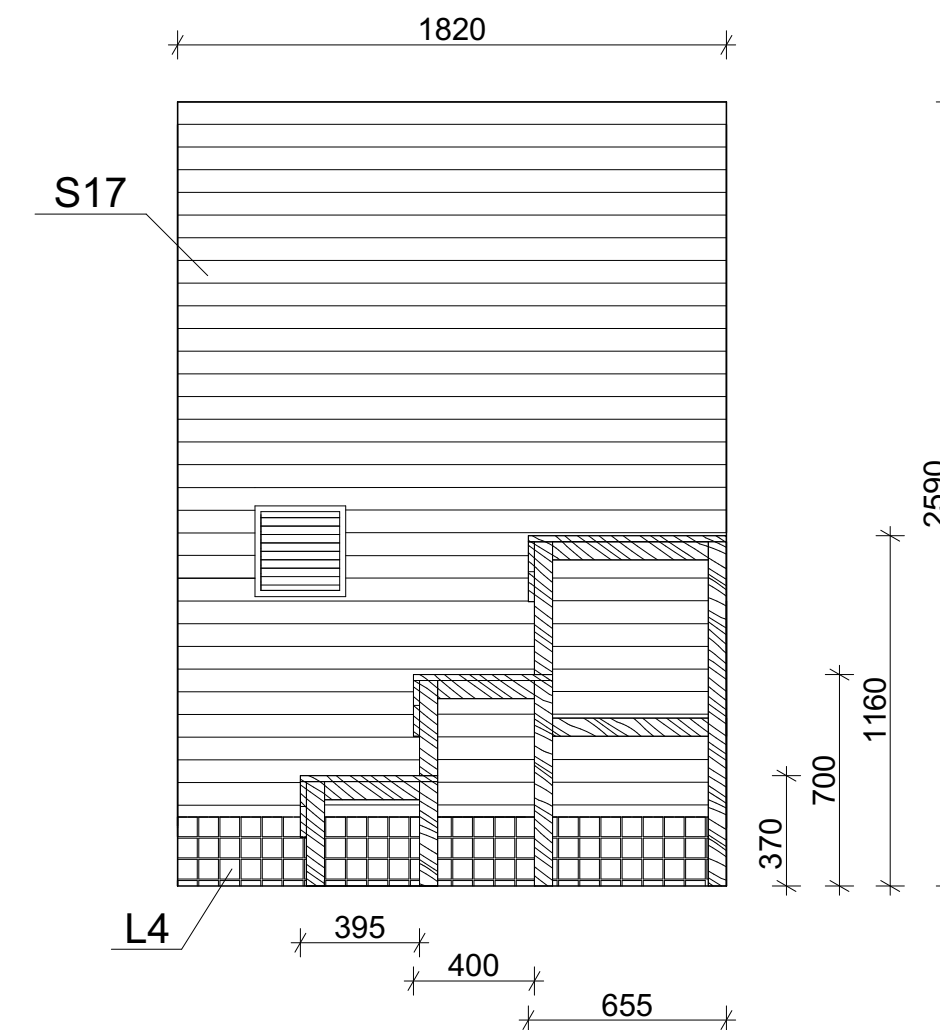
PROJEKTIO D

Lauteet säätöjaloilla

Seinien, lattian tai katon rakenteesta ei tietoa

Lattiakaivo lauteiden alla
