V i l l a H o n k a s y r j ä n r e n e s s a n s s i
huvilan korjausrakennussuunnitelma

Opinnäytetyö 2017

Villa Honkasyrjän renessanssi,
huvilan korjausrakennussuunnitelma

21.5.2017

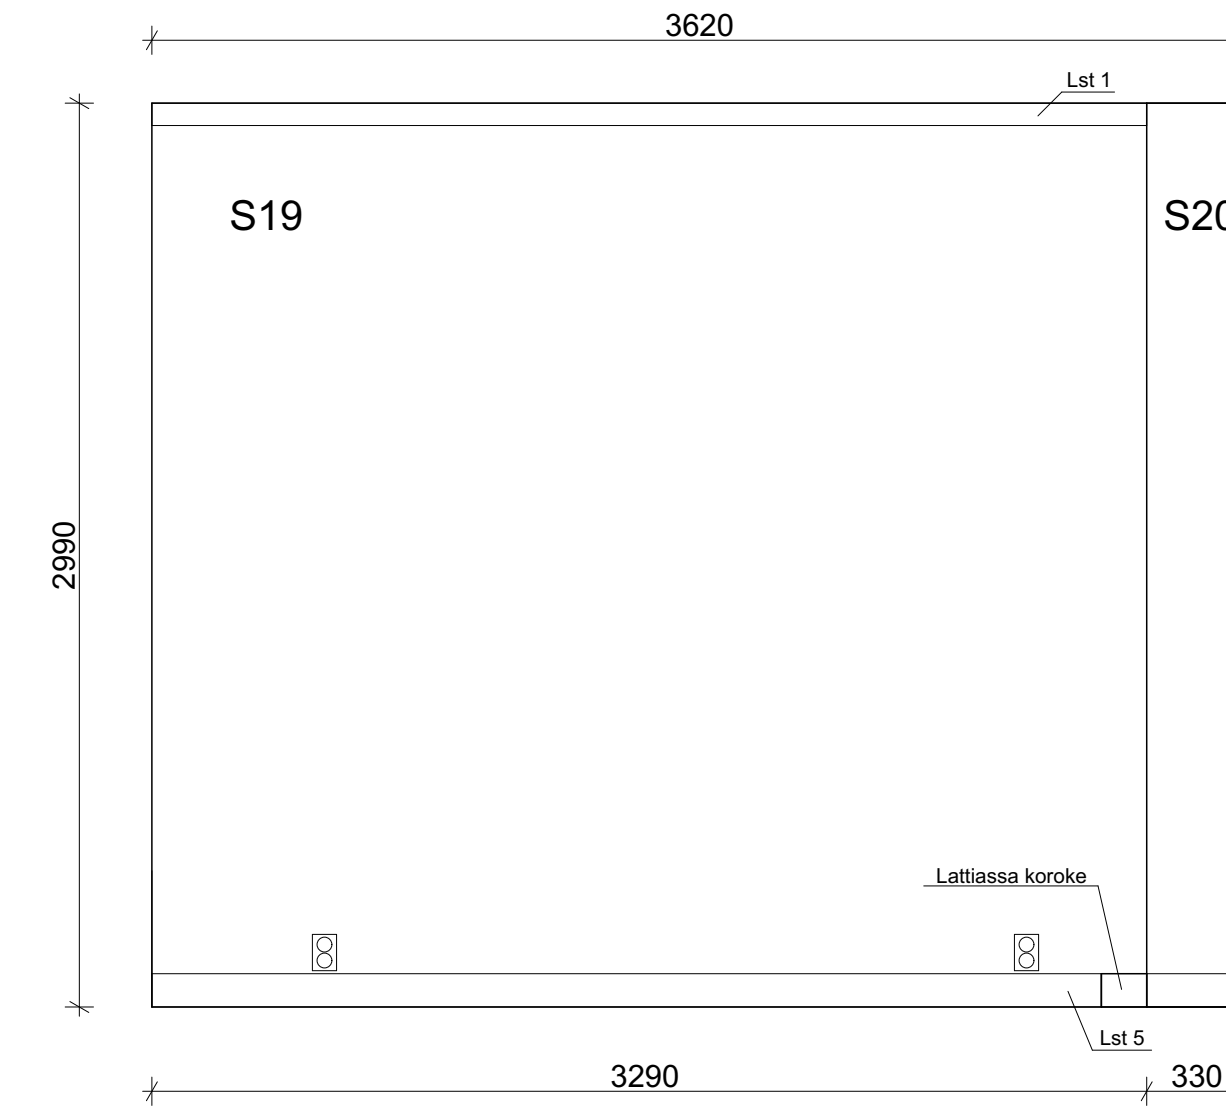
PROJEKTIO D

Jalkalista, Lst 5, kirkas punainen
Kattolista, Lst 1, valkoinen, osa kattolistasta puuttuu

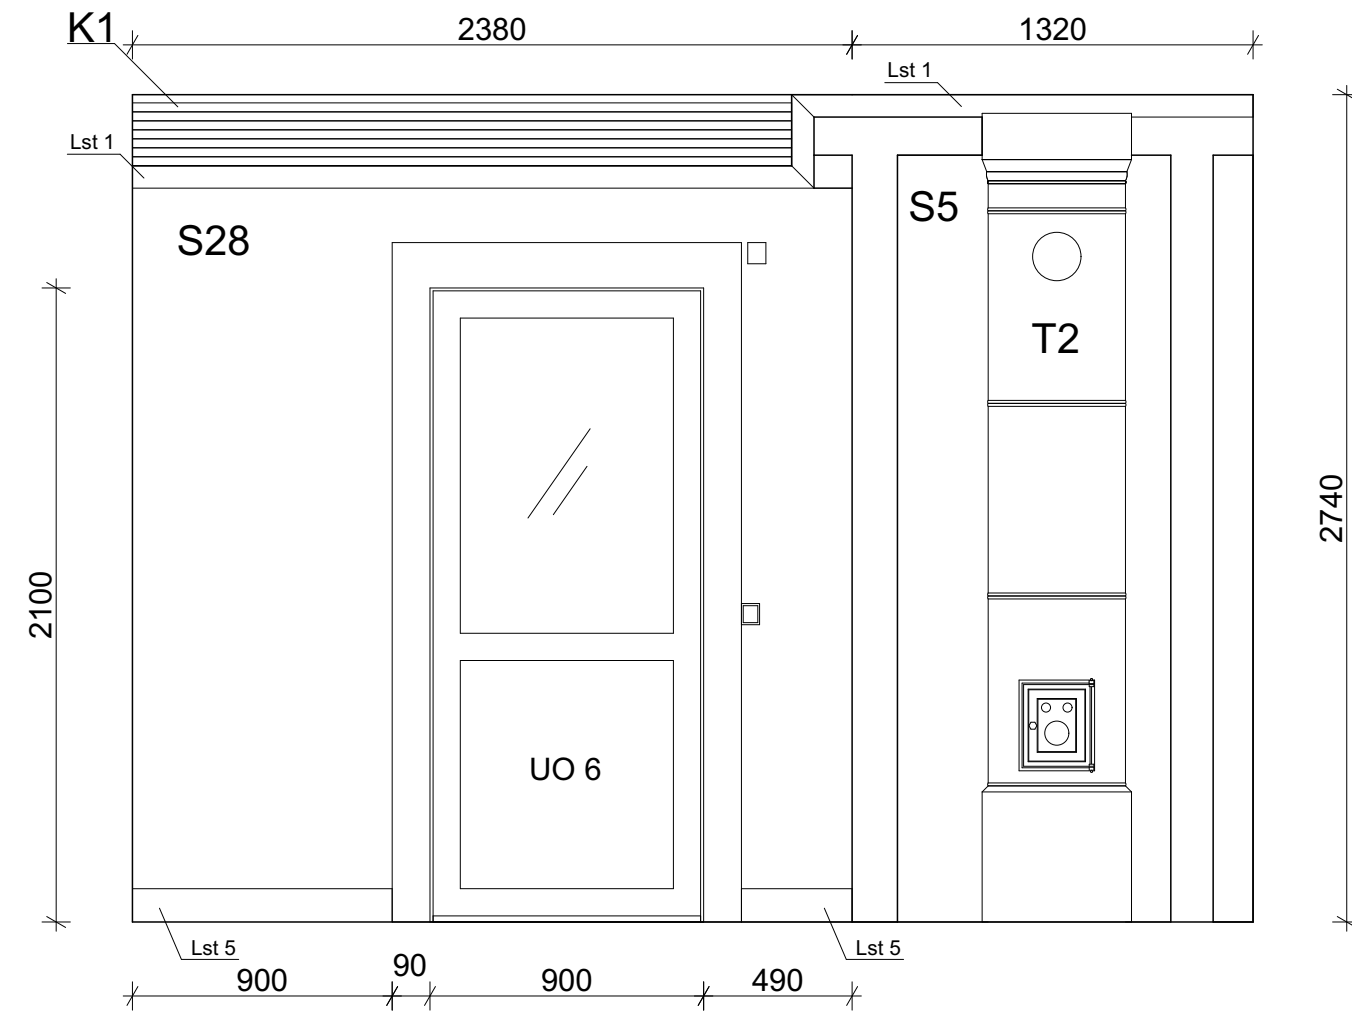
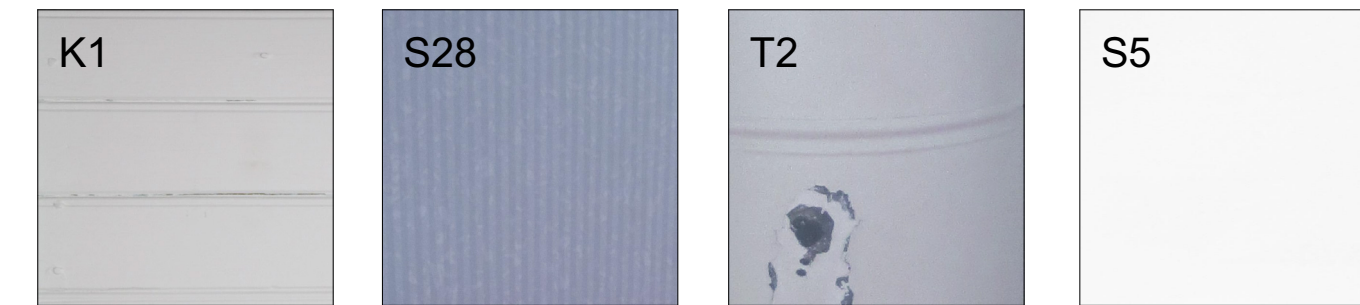
PROJEKTIO C

Takan maalipinta paikoitellen huonossa kunnossa

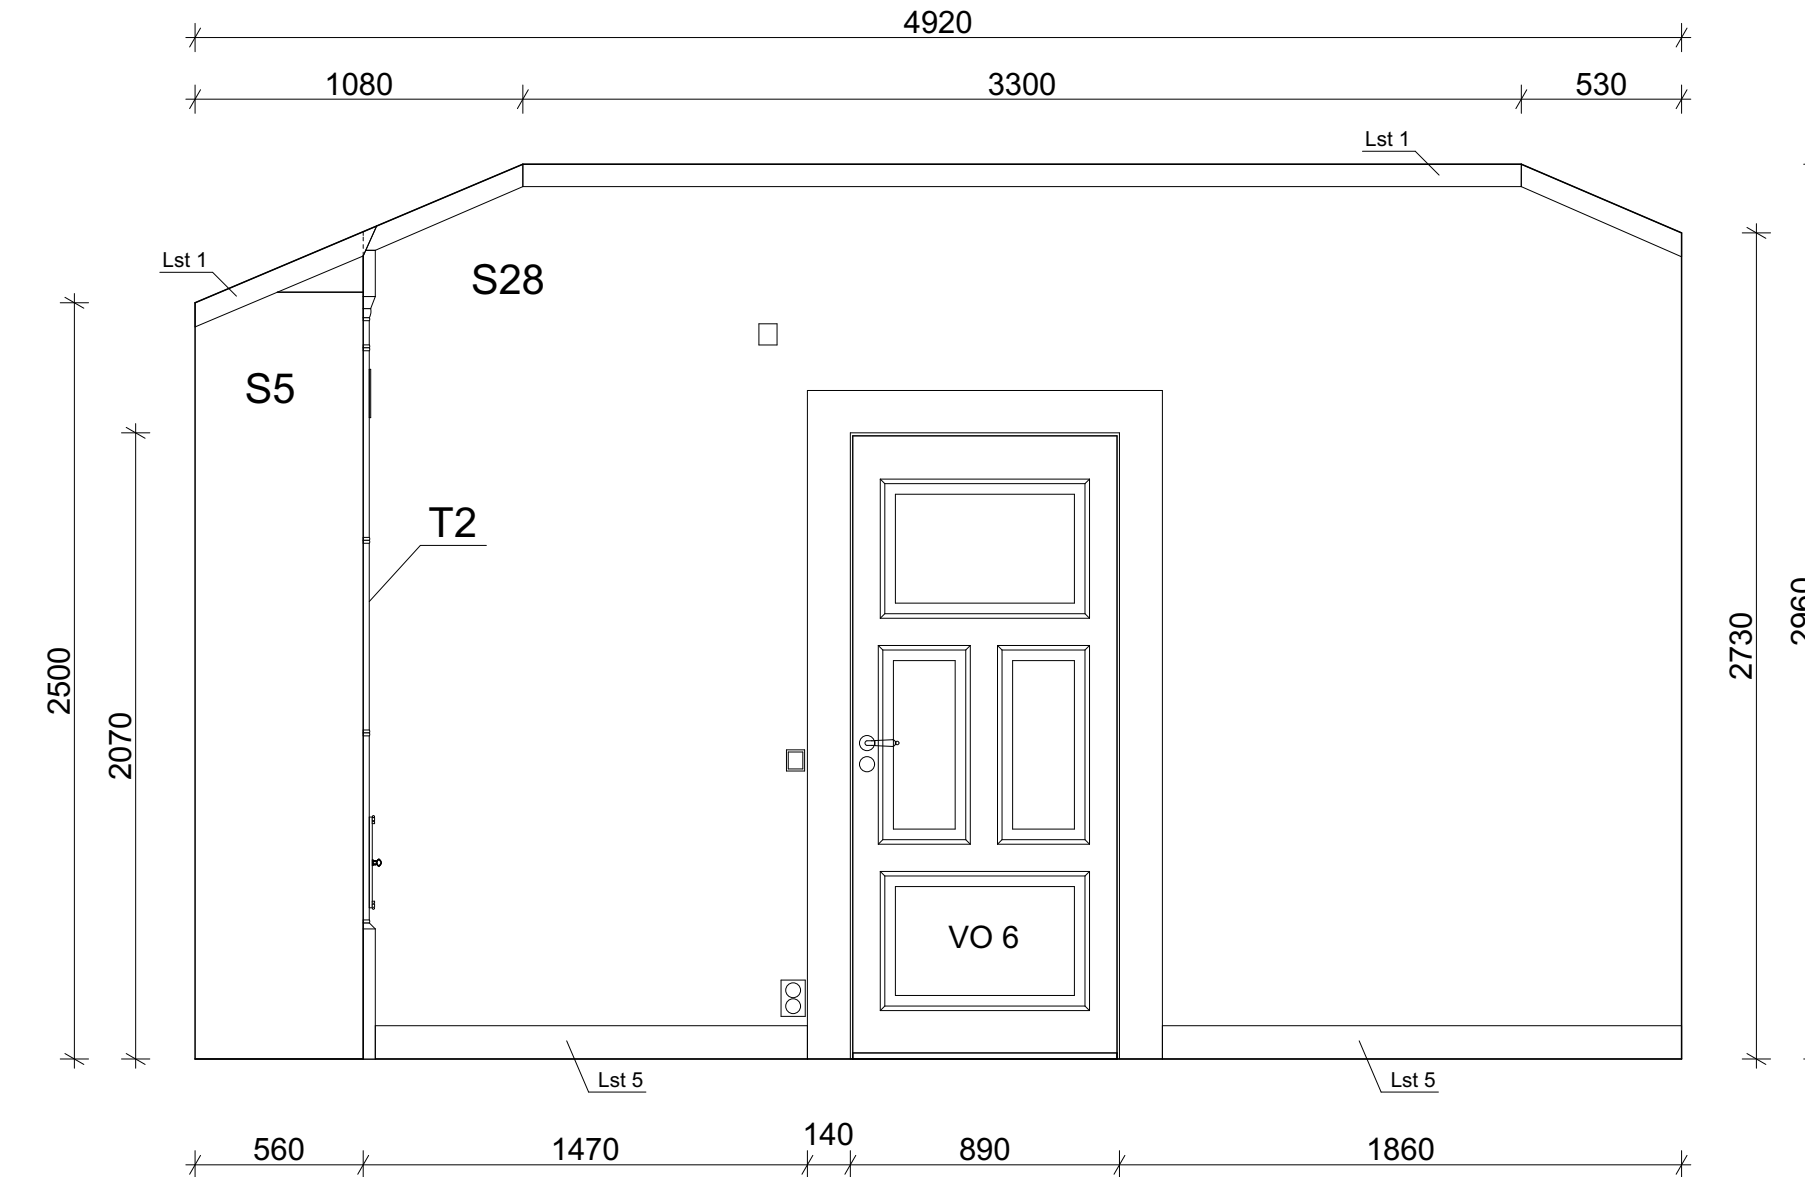
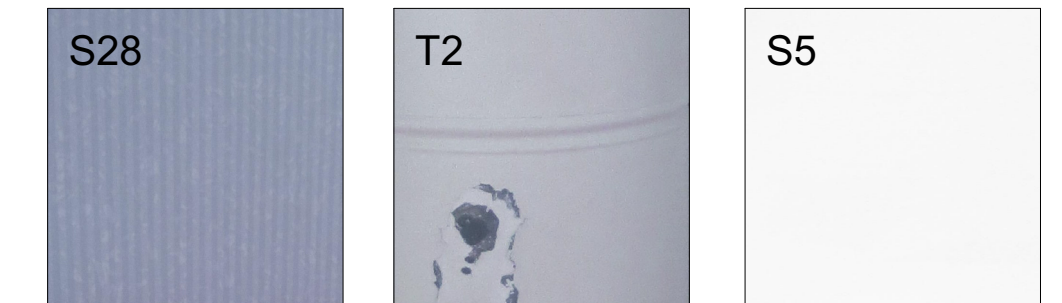
PROJEKTIO D

Tapetti paikoitellen revennyt

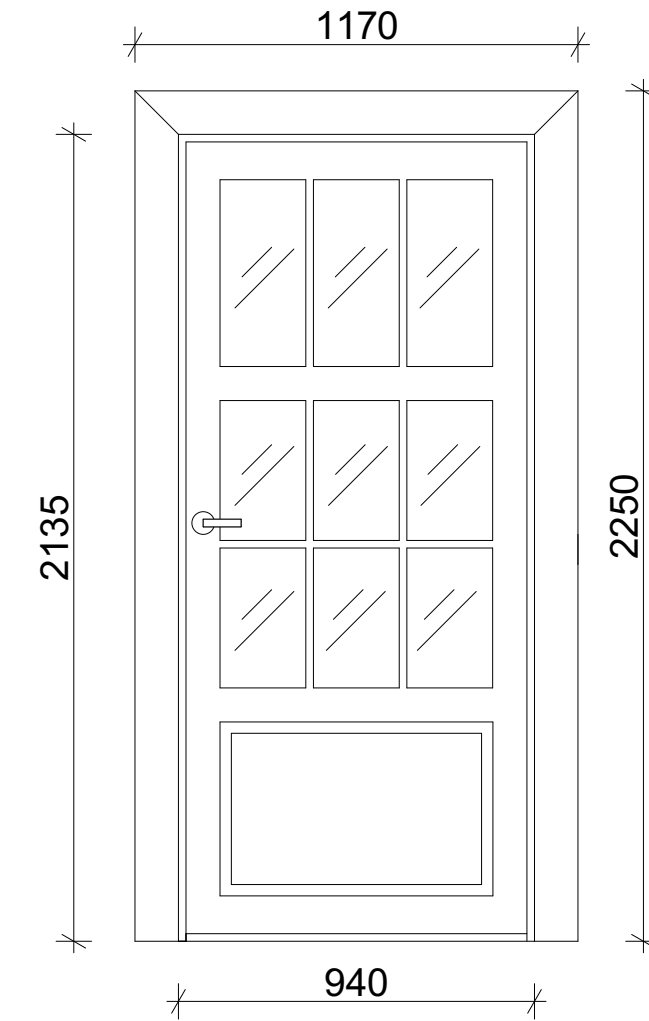
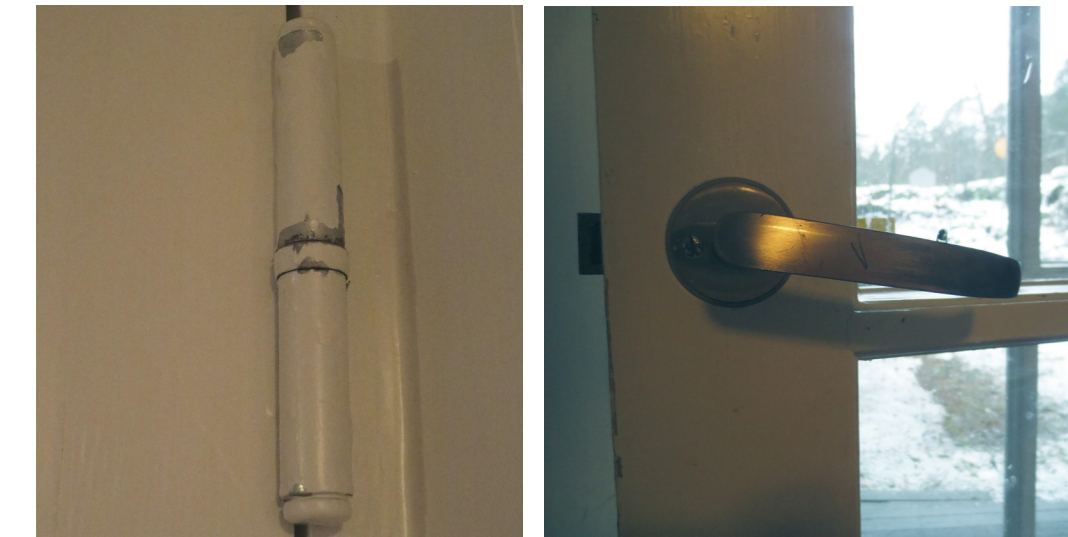
Samaan karmiin on kiinnitetty 2 ovea, UO 1 ja UO 2.

Oven ja saranoiden maalipinnoissa on pientä kulumaa.

Kahva ja ovi eivät ole alkuperäisiä.

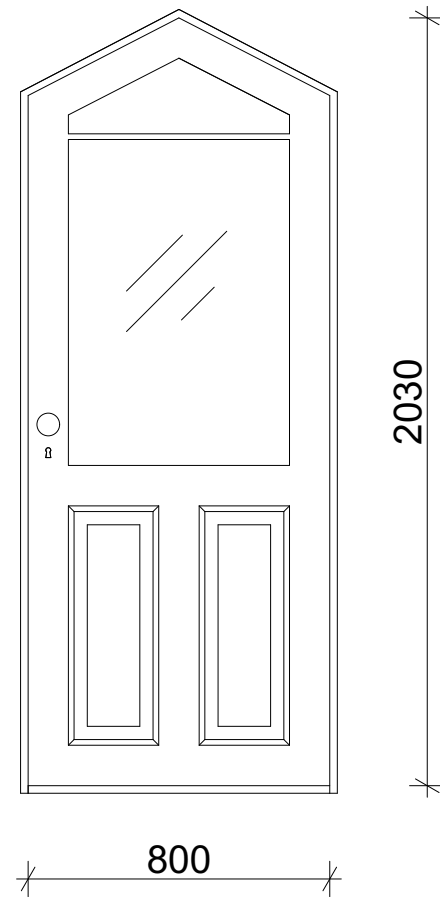
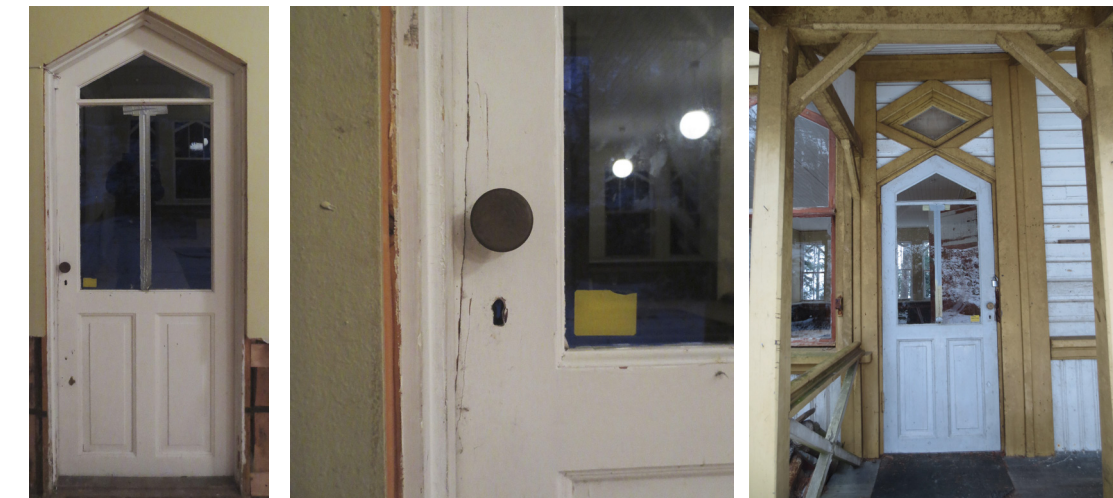
UO 3 Puurakenteinen ikkunallinen ulko-ovi

Sijainti rakennuksessa:	Kuisti / Sali
Lukumäärä:	1 kpl
Alkuperä:	Saranoista päätellen ovi on vanha, mahdollisesti 1900-luvun alusta
Materiaali:	Puu, lasi
Käsittely:	Maalattu, valkoinen
Kunto:	Ovessa pieniä halkeamia ja lasia teipattu ilmastointiteipillä, teippauksen kohdalla ollut ehkä samanlainen jakaja kuin salin ikkunoissa IK 3, 5 ja 6.
Kahva:	Nuppi
Kätisyys:	Vasen, kuistin puolelta
Vuorilistat:	Ei ole
Käsittely:	-
Kynnys:	Matala puukynnys

Samaan karmiin voidaan asentaa tarvittaessa toinen ovi vetoisuuden ehkäisemiseksi. Karmin maalipinta on kulunut etenkin läheltä lattiaa. Lukon toiminnasta ei ole tietoa, ulkopuolella uusi munalukko.

Ovessa on ilmastointiteippiä.

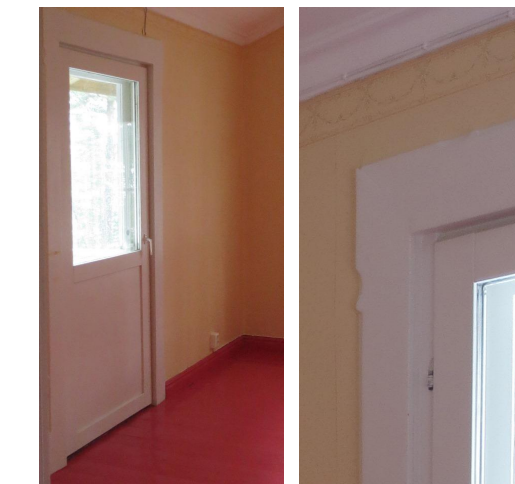
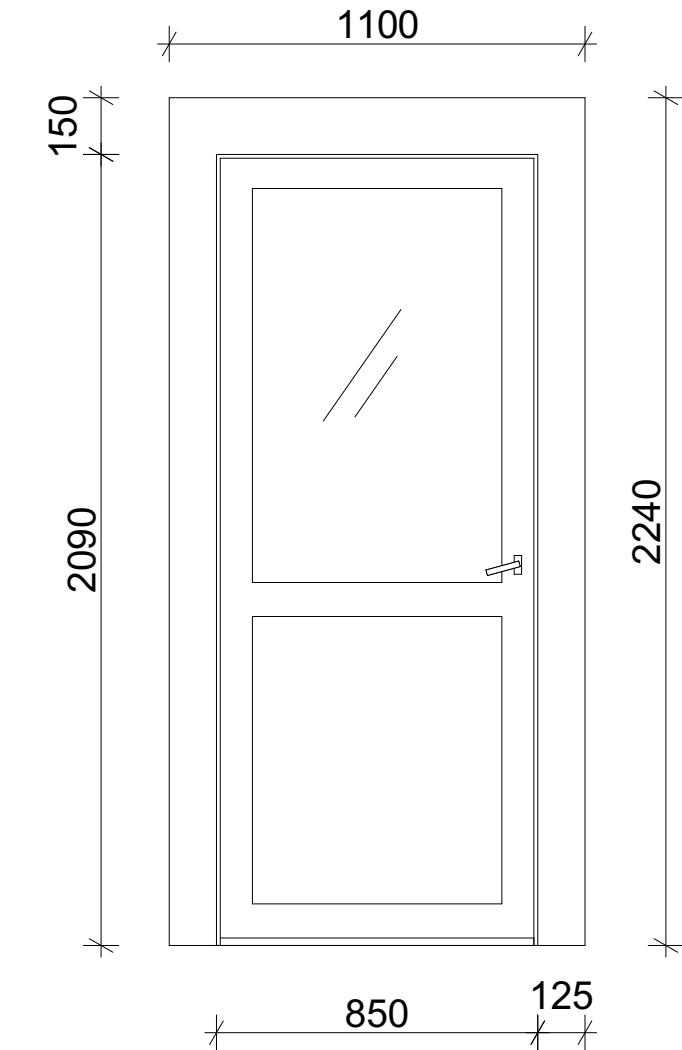
Sisempi ovi on siistissä kunnossa.

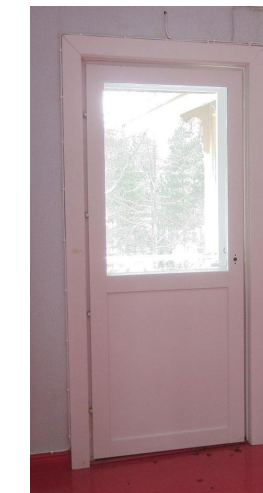
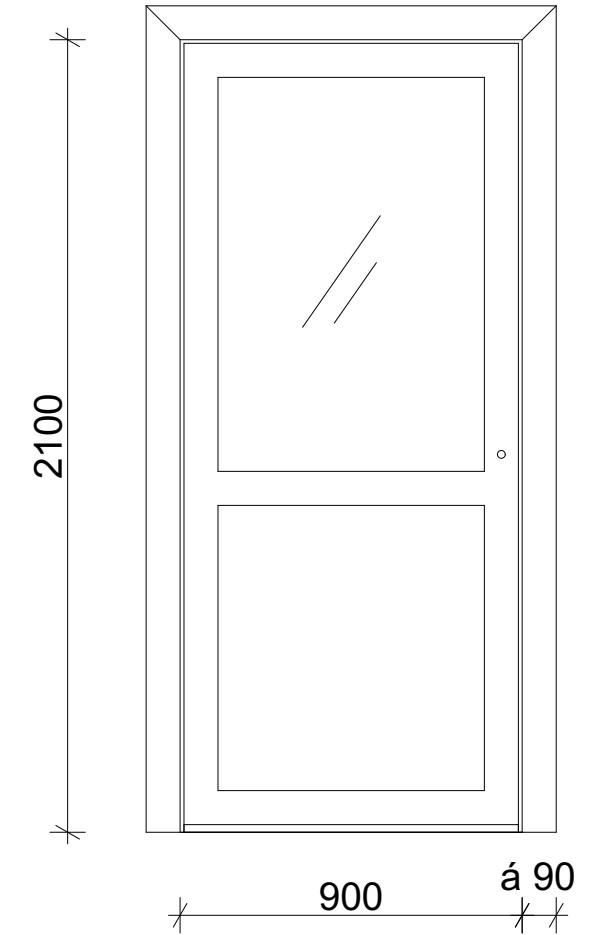
Ovi on siistissä kunnossa, mutta kahva puuttuu.

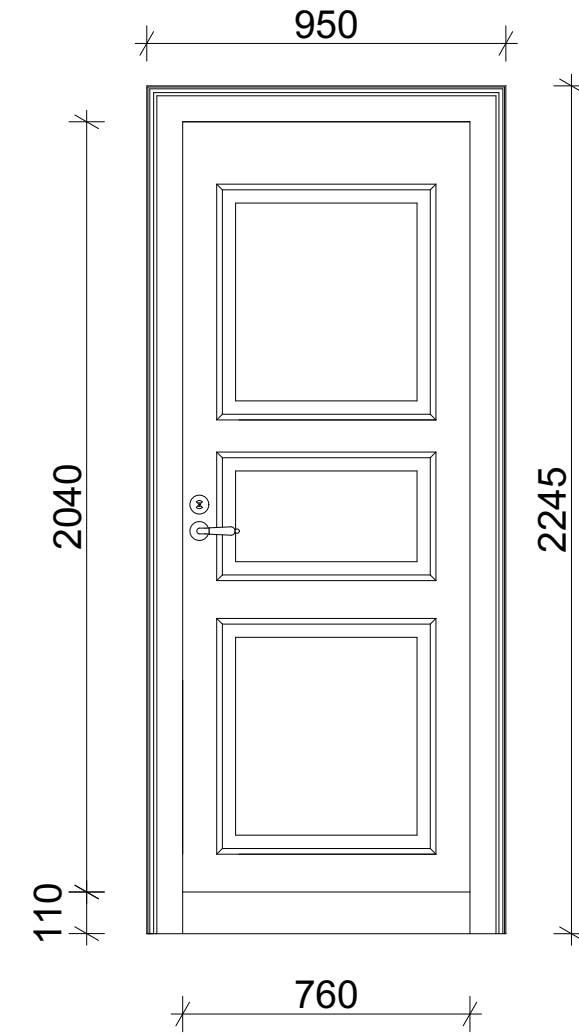
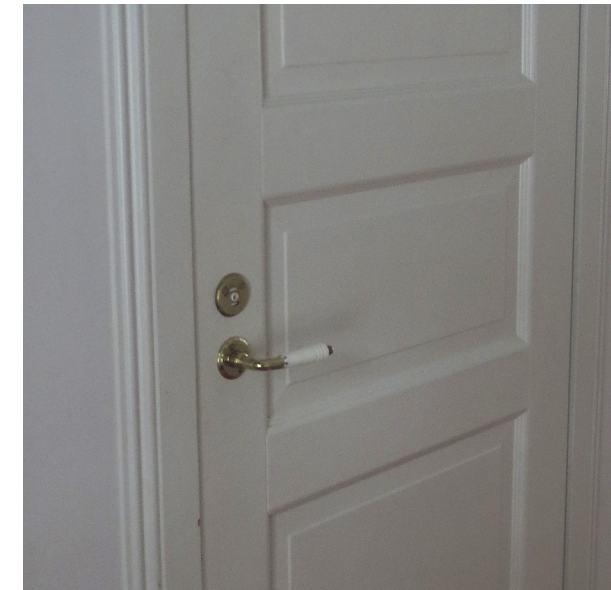
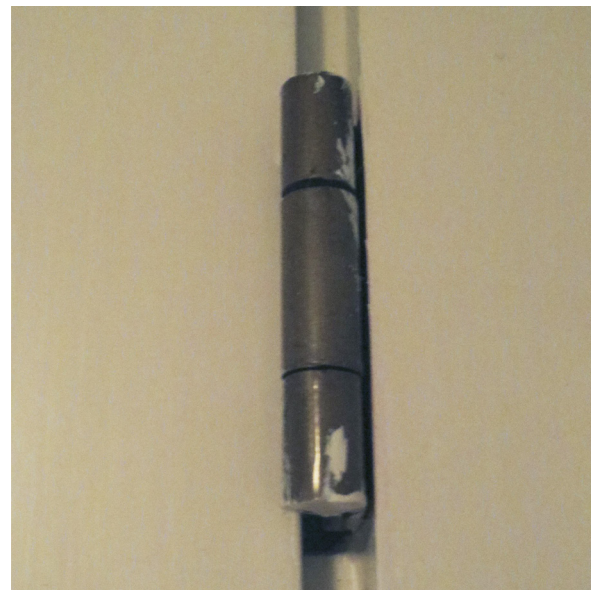
VO 1 Levyrakenteinen väliovi, 3 peiliä

Sijainti rakennuksessa:	Eteinen / pukuhuone
Alkuperä:	Todennäköisesti 1900-luvun lopusta tai 2000-luvun alusta
Materiaali:	Levy? (Kevyempi kuin täyspuuovet)
Käsittely:	Maalattu, valkoinen
Kunto:	Hyvä
Kahva:	Messinki, valkoinen kädensija, väriä lukittaessa vaihtava vääntölukko
Kätisyys:	Vasen
Vuorilistat:	Koristeellinen
Käsittely:	Maalattu, valkoinen
Kynnys:	Korkea puukynnys, maalattu, punainen
Muita huomioita:	--

Ovi on hyvässä kunnossa.

Saranat ovat selvästi modernimmat kuin muissa alakerran väliovissa.

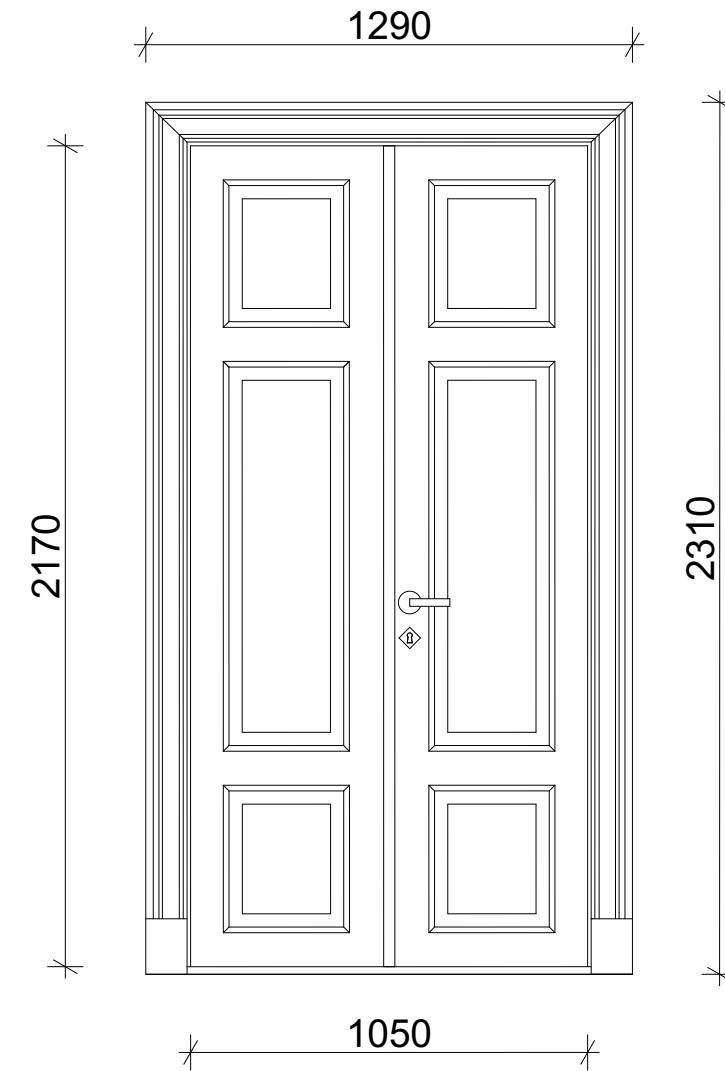
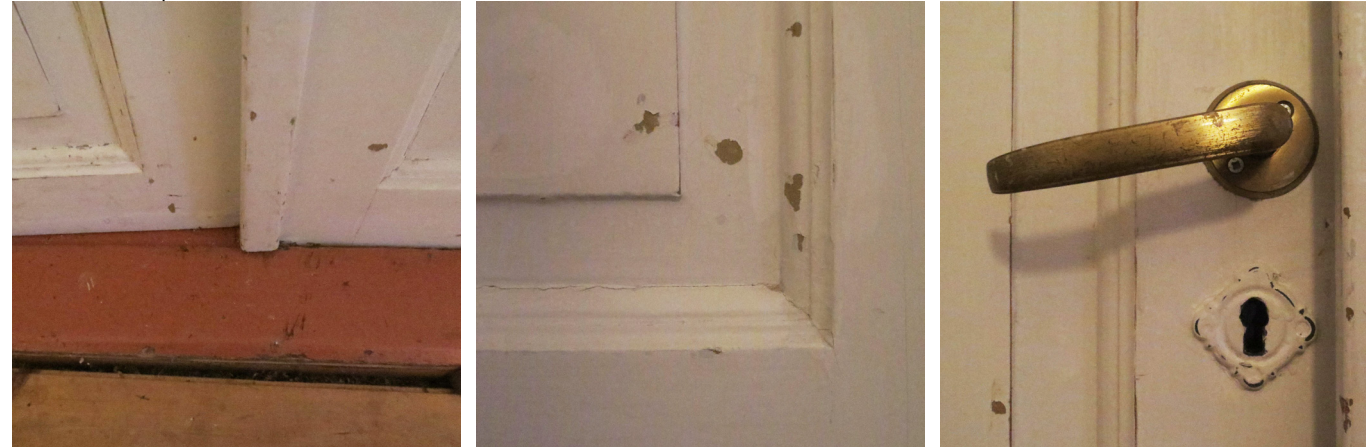
Pariovi aukeaa saliin päin. Kynnys on maalattu punaiseksi.

Maalipinnassa on pieniä kulumia ja kolhuja.

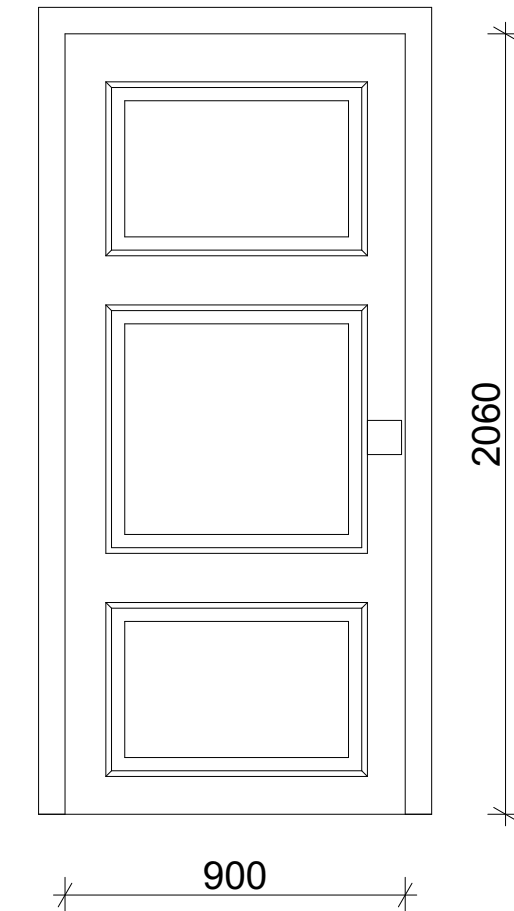
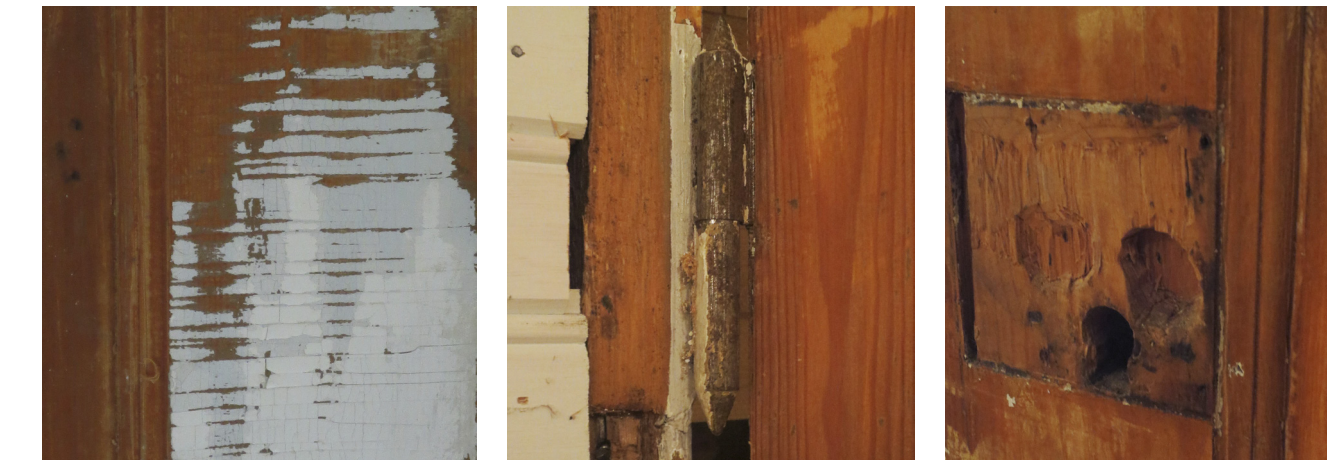
Maalipinnasta on kulunut, tai poistettu lähes kokonaan.

Ovessa on kartion malliset nostosaranat joita alettiin valmistaa 1850-luvulla.

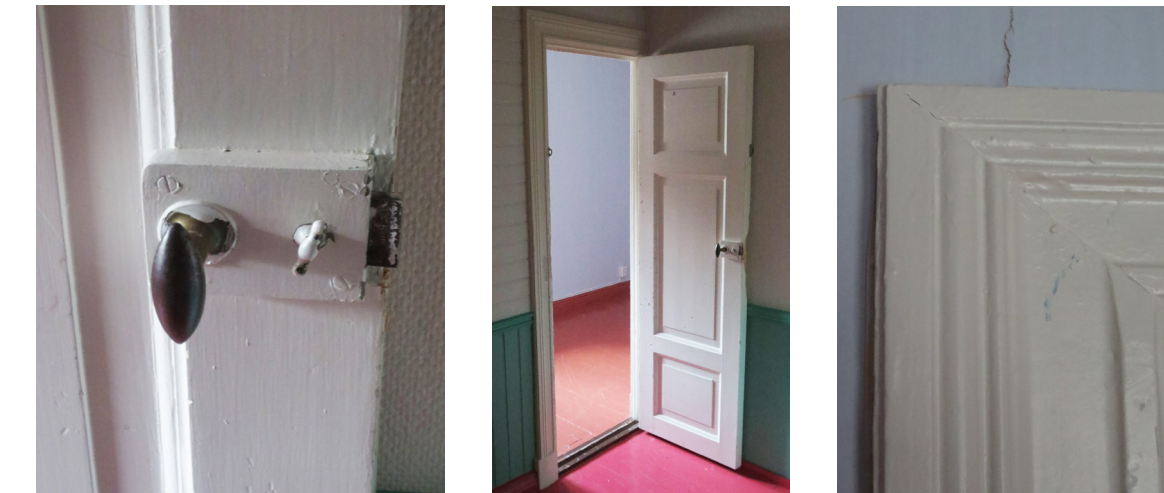
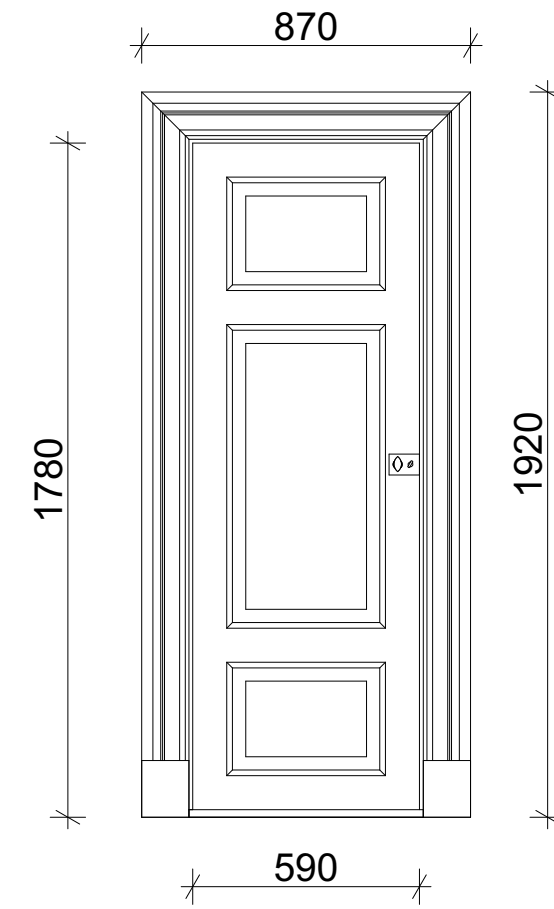
VO 7 Puinen väliovi, 3 peiliä

Sijainti rakennuksessa:	Huone 6 / Huone 5
Lukumäärä:	1 kpl
Alkuperä:	Saranoista ja lukosta päätellen ovi on vanha, 1800-luvun lopulta tai 1900-luvun alusta
Materiaali:	Puu
Käsittely:	Maalattu, valkoinen
Kunto:	Ovessa halkeamia, kolhuja ja murtumia
Kahva:	Nuppi ja lukko
Kätisyys:	Vasen, huoneesta 6
Vuorilistat:	Koristeelliset, huoneen 6 puolella osa vuorilistasta puuttuu seinän takia
Käsittely:	Maalattu, valkoinen
Kynnys:	Matala puukynnys, maalattu, tumman ruskea

Ovi on hieman kolhiintunut ja lukon viereinen reuna on murtunut.

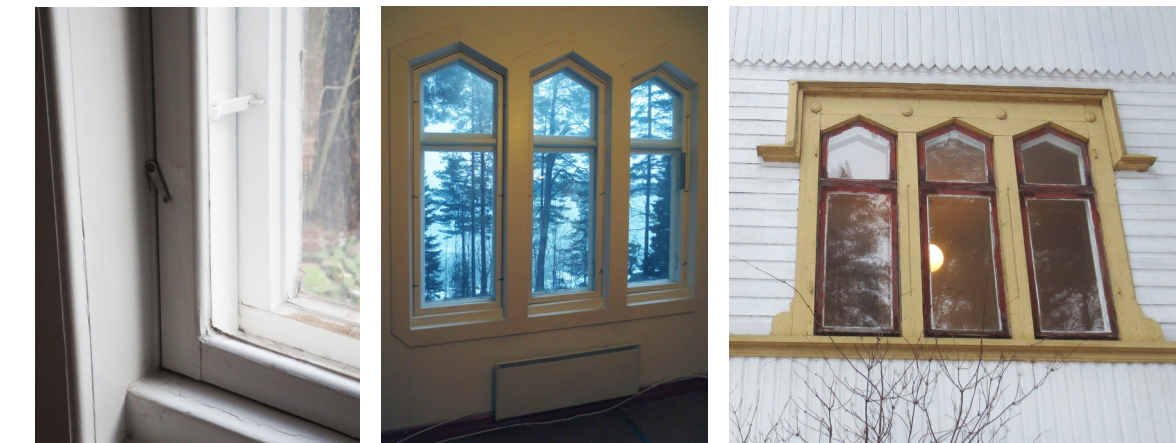
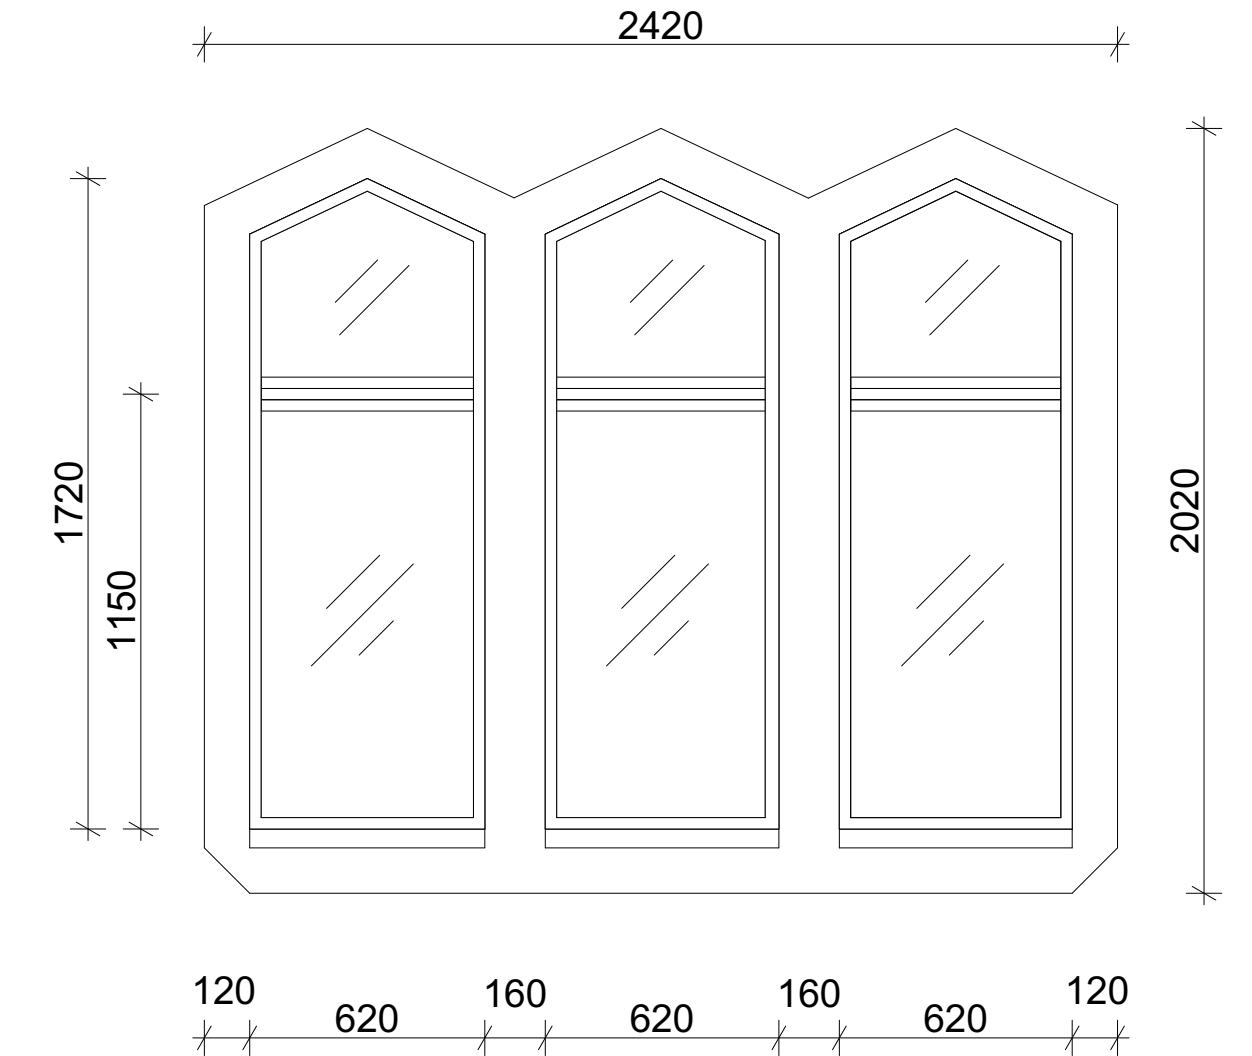
Sijainti rakennuksessa:	Huone 1
Lukumäärä:	1 kpl (kolmiosainen)
Alkuperä:	Malli on todennäköisesti alkuperäinen 1800-luvun lopulta
Materiaali:	Puu, lasi
Puitteiden käsittely:	Maalattu, valkoinen, kyntteen puolella punainen
Kunto:	Kohtalainen, kittaukset ja maalipinta kaipaavat huoltoa, mahdollisesti lahovaurioita ulkoikkunassa, tutkittava erikseen
Avattavuus:	Sisemmän ikkunan ollessa pois paikoiltaan, voi ikkunan kautta tuulettaa
Vuorilistat:	Yksinkertaiset, monimuotoiset, julkisivun puolella koristeelliset
Käsittely:	Sisäpuolella maalattu, valkoinen, julkisivun puolella okra

Sisempi ikkuna on irrottavissa kokonaan.

Ikkunan oikeaa laitaa on teipattu ilmastointiteipillä.

Kyntteen puolen puitteet ovat huonossa kunnossa.

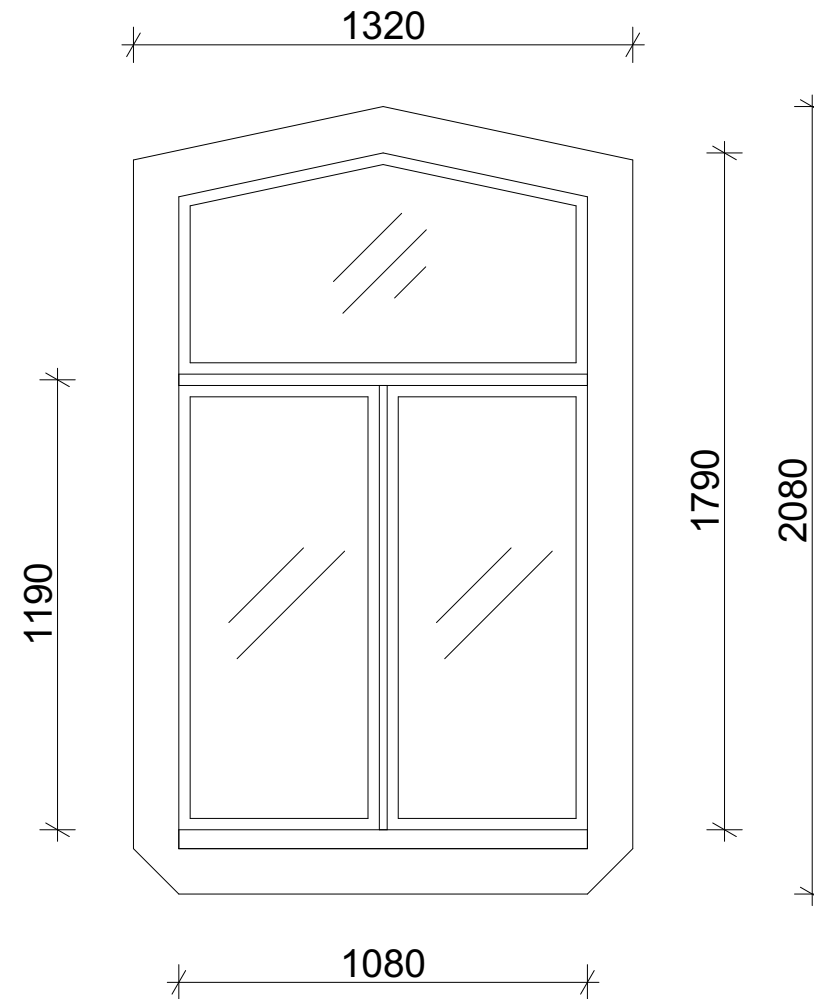
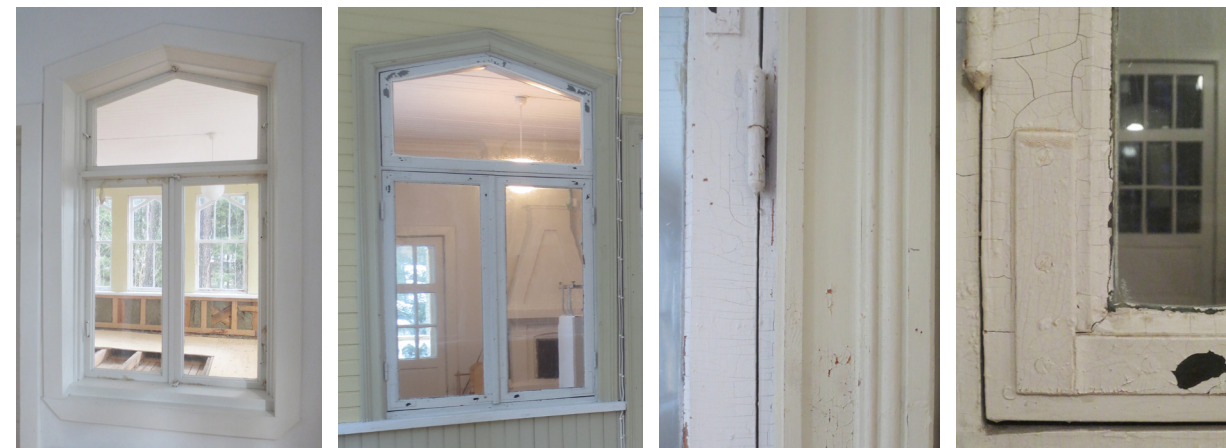
Ikkunaa on tiivistetty paperitupoilla. Tiivistys tulisi tehdä asianmukaisesti teippaamalla.

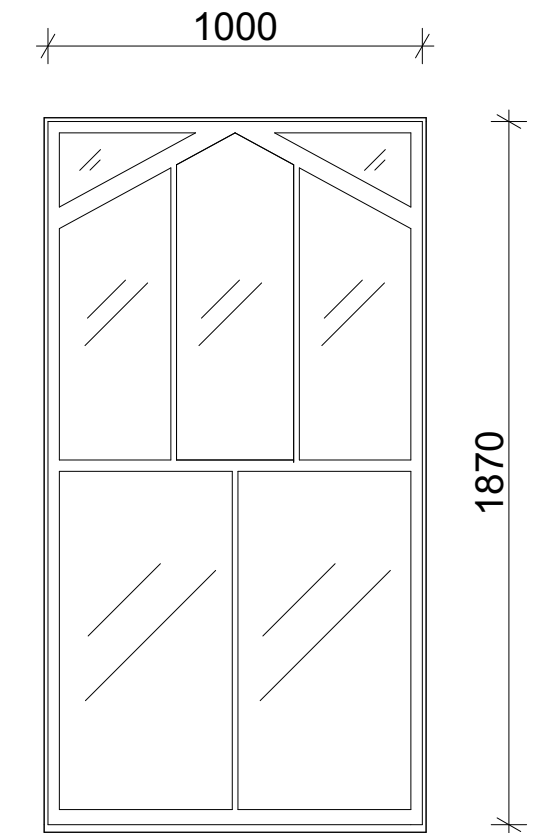
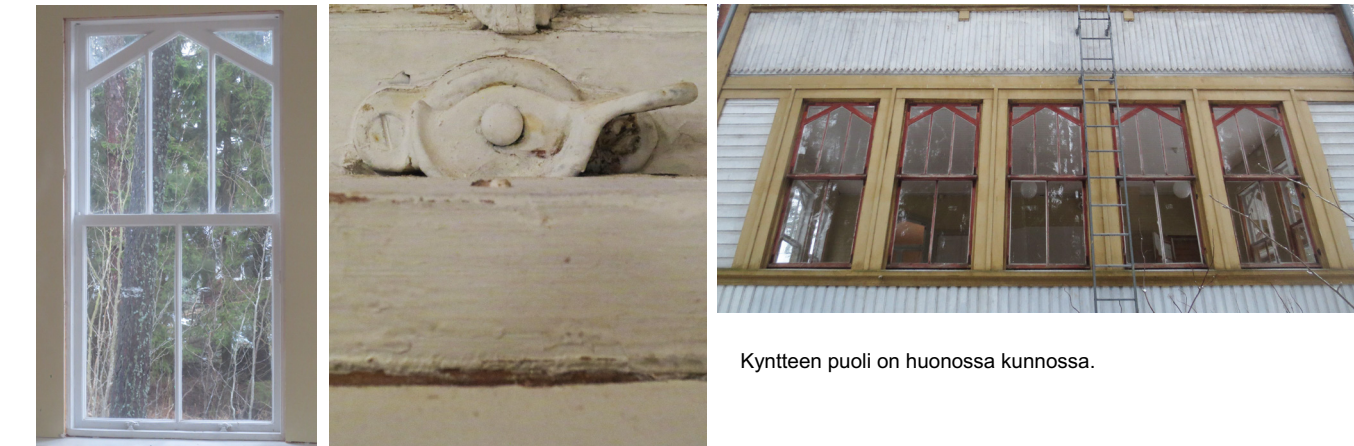
IK 3 salin puolelta.

Sijainti rakennuksessa:	Sali
Lukumäärä:	5 kpl
Alkuperä:	Todennäköisesti 1900-luvun alkupuolelta
Materiaali:	Puu, lasi
Puitteiden käsittely:	Maalattu, valkoinen, kyntteen puolella punainen, maali kulunut
Kunto:	Huono, kittaukset, helat ja maalipinta kaipaavat huoltoa etenkin kyntteen puolella, mahdollisesti lahovaurioita, jotka tutkittava ikkunakohtaisesti
Avattavuus:	Ikkuna on todennäköisesti ainakin osittain avattavissa
Vuorilistat:	Salin puolella ei ole, julkisivun puolella koristeelliset
Käsittely:	Maalattu, okra

Puuttuvat vuorilistat on todennäköisesti irrotettu seinien remontoinnin yhteydessä. Listat saattavat olla yhä tallella.

Sisäikkunat puuttuvat, ne saattavat olla yhä tallella, mutta kaipaavat todennäköisesti huoltamista kuten ulkoikkunatkin.

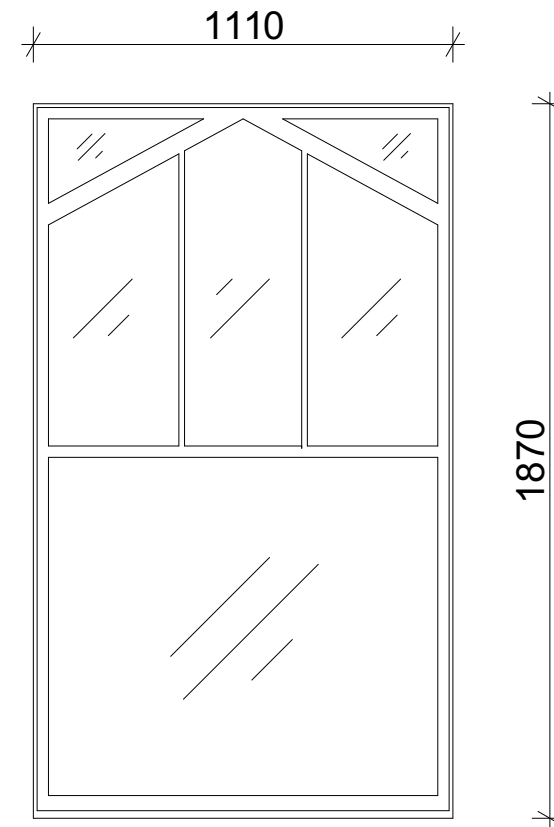
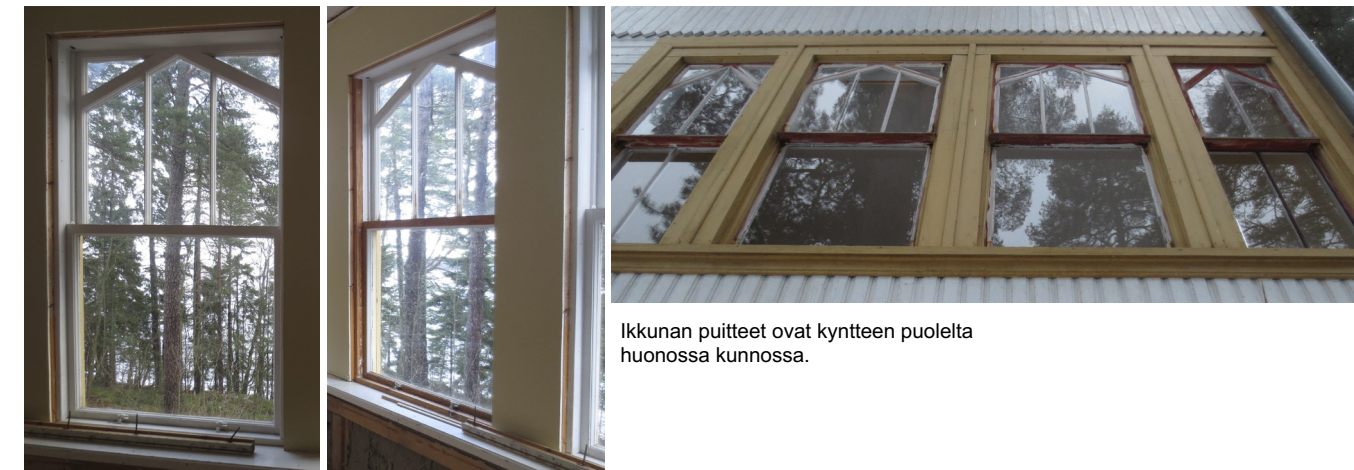
IK 4 salin puolelta.

Sijainti rakennuksessa:	Sali
Lukumäärä:	2 kpl
Alkupevä:	Todennäköisesti 1900-luvun alkupuolelta
Materiaali:	Puu, lasi
Puitteiden käsittely:	Sisäpuolella maalattu, valkoinen, kyntteen puolella punainen ja valkoinen, maali kulunut
Kunto:	Huono, kittaukset, helat ja maalipinta kaipaavat huoltoa etenkin kyntteen puolella, mahdollisesti lahovaurioita, jotka tutkittava ikkunakohtaisesti
Avattavuus:	Ikkuna on todennäköisesti ainakin osittain avattavissa
Vuorilistat:	Salin puolella ei ole, julkisivun puolella koristeelliset
Käsittely:	Maalattu, okra

Ikkunoiden pokista on irrotettu maalia, eikä maalaustyötä ole saatettu loppuun.

Sisäikkunat puuttuvat, ne saattavat olla yhä tallella, mutta kaipaavat todennäköisesti huoltamista kuten ulkoikkunatkin.

Vuorilistat puuttuvat, pokien maalaus on kesken.

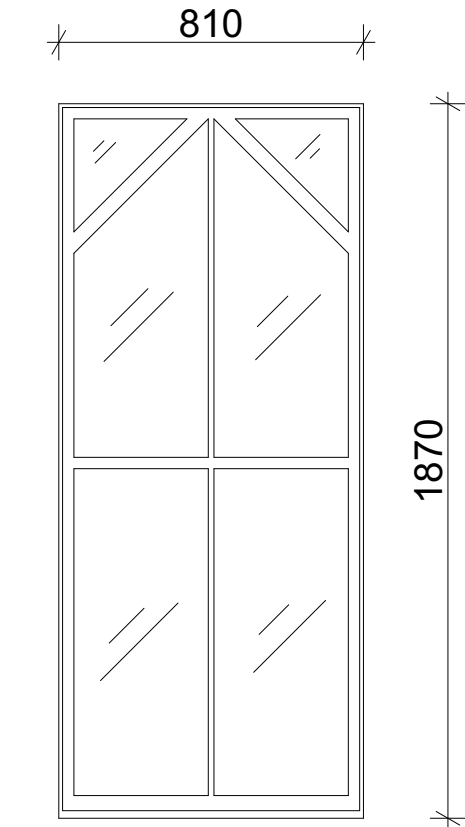
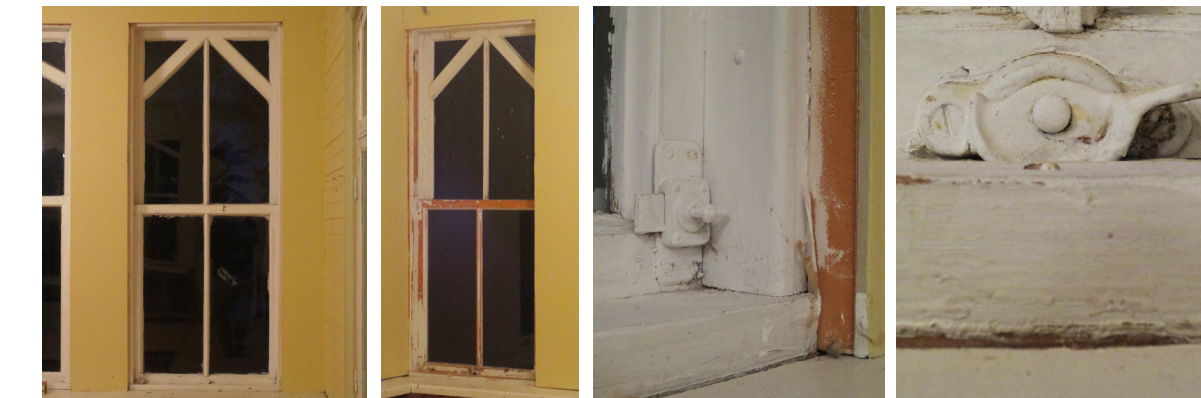
Sijainti rakennuksessa:	Sali
Lukumäärä:	3 kpl
Alkupevä:	Todennäköisesti 1900-luvun alkupuolelta
Materiaali:	Puu, lasi
Puitteiden käsittely:	Sisäpuolella maalattu, valkoinen, kyntteen puolella punainen, maali kulunut
Kunto:	Huono, kittaukset, helat ja maalipinta kaipaavat huoltoa etenkin kyntteen puolella, mahdollisesti lahovaurioita, jotka tutkittava ikkunakohtaisesti
Avattavuus:	Ikkuna on todennäköisesti ainakin osittain avattavissa
Vuorilistat:	Salin puolella ei ole, julkisivun puolella koristeelliset
Käsittely:	Maalattu, okra

Ikkunoiden pokista on irrotettu maalia, eikä maalaustyötä ole saatettu loppuun.

Sisäikkunat puuttuvat, ne saattavat olla yhä tallella, mutta kaipaavat todennäköisesti huoltamista kuten ulkoikkunatkin.

Ikkunat ovat vaihtelevassa kunnossa.

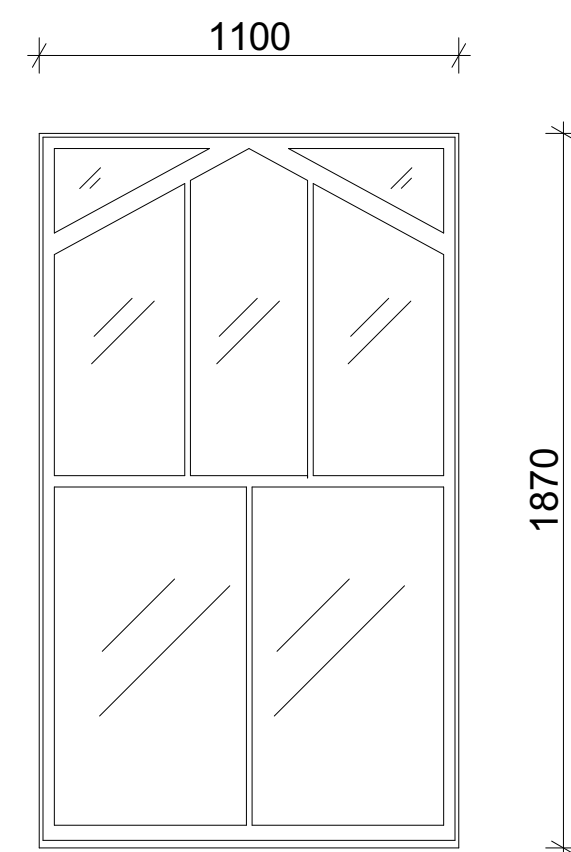
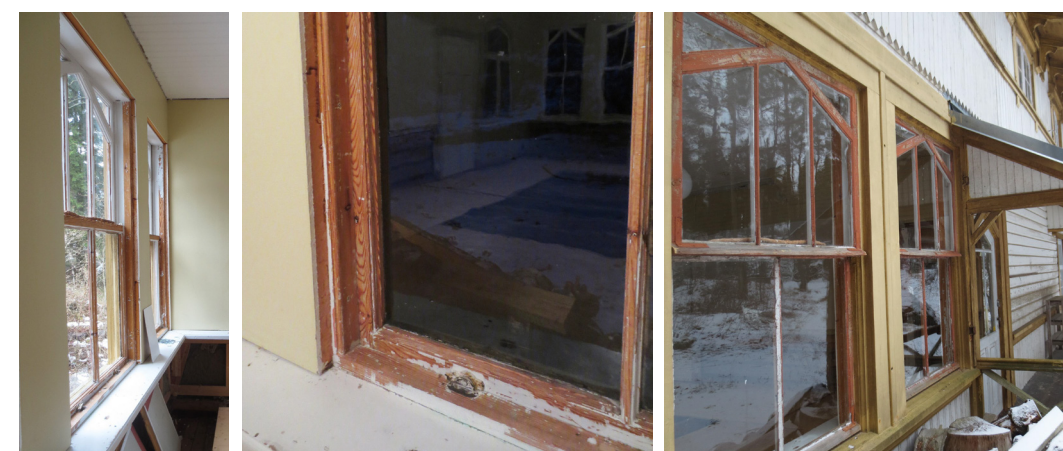
IK 6 salin puolelta.

Ikkunoiden pokista on irrotettu maalia, eikä maalaustyötä ole saatettu loppuun.

Sisäikkunat puuttuvat, ne saattavat olla yhä tallella, mutta kaipaavat todennäköisesti huoltamista kuten ulkoikkunatkin.

Vuorilistat puuttuvat, pokien ja karmien maalaus on kesken.

Ikkunan puitteet ovat kyntteen puolelta huonossa kunnossa.
