V i l l a H o n k a s y r j ä n r e n e s s a n s s i
huvilan korjausrakennussuunnitelma

Opinnäytetyö 2017

Villa Honkasyrjän renessanssi,
huvilan korjausrakennussuunnitelma

21.5.2017

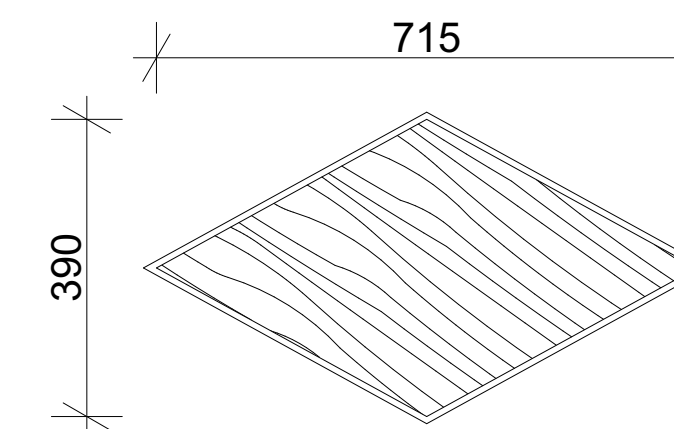
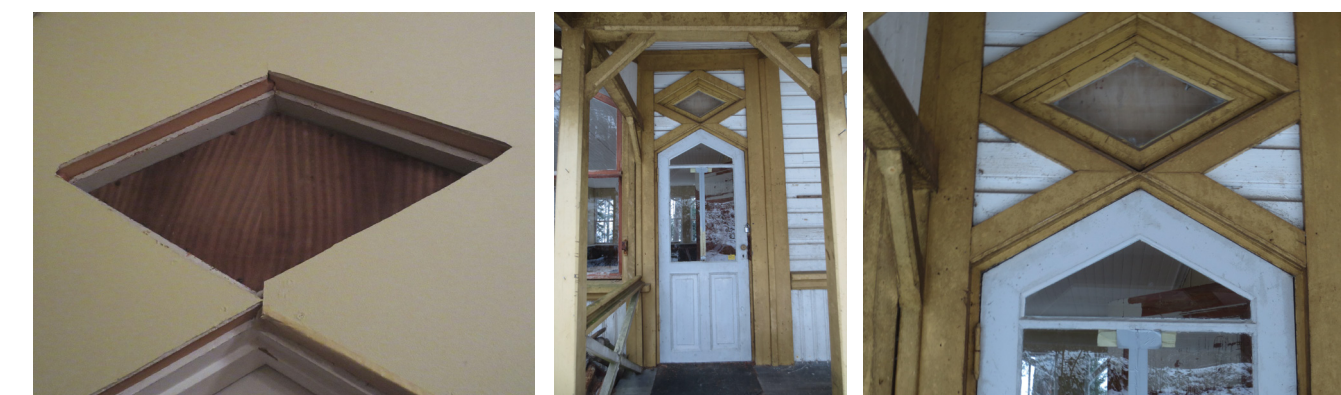
IK 7 salin puolelta.

Ikkunan alkuperäinen ulkoasu jää arvoitukseksi.

(Vanhoissa huviloissa näkee aika-ajoin ns. sokeita ikkunoita, jotka on levytetty umpeen taloudellisista syistä. Taannoin rakennuksen ikkunoiden lukumäärä vaikutti verotukseen. Tämä seikka ei kuitenkaan kerro, onko tämä ikkuna ollut alunperin lasia vai ei.)

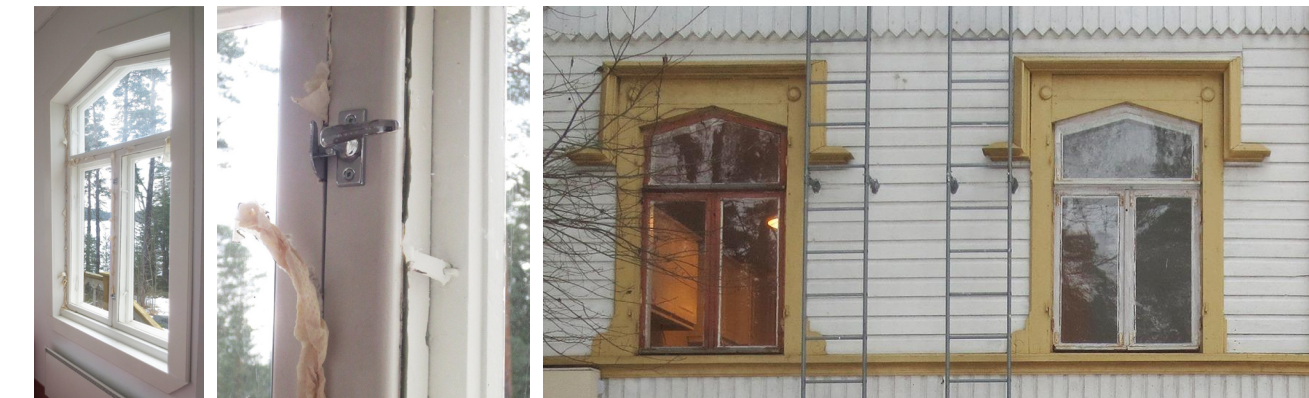
Molemmissa huoneissa ikkunoita on tiivistetty paperilla. Ikkunat tulisi tiivistää asianmukaisesti teippaamalla, jolloin lopputulos on tiiviimpi ja kauniimpi.

Ikkunoita on tiivistetty paperilla. Ikkunasuljin ja myrskyhaka. Vasemmalla keittiön ikkuna ja oikealla huoneen 2 ikkuna, jonka puitteet ovat poikkeuksellisesti valkoiset.

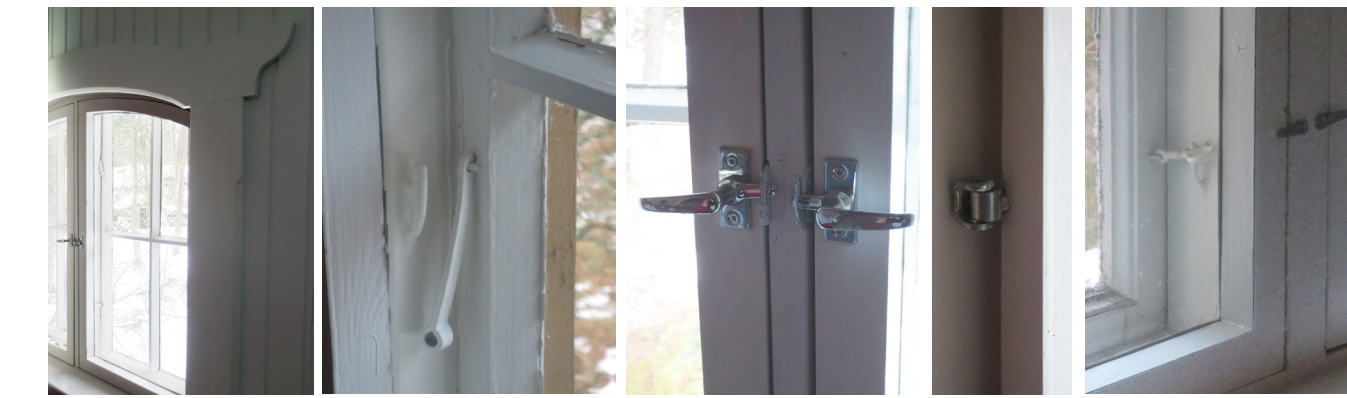
Huoneen 4 puoleiseen sisäikkunaan on asennettu todennäköisesti 1900-luvun loppupuolella modernimpi ikkunasuljin, sekä saranat. Ikkunasulkimen ikää on vaikea määrittää sillä vastaavia on valmistettu 1950-luvulta aina tähän päivään saakka. Portaiden päällä olevassa ikkunassa ei ole vastaavia sulkimia ja saranoita, vaan sisäikkuna itoa kokonaan.

Vuorilistat on koristeltu. H4 puoleisen ikkunan myrskyhaka. H4 puoleisen ikkunan ikkunasulkimet ja viereisessä kuvassa sarana. Portaiden päällä olevan ikkunan sormihaka ja sulkijat.

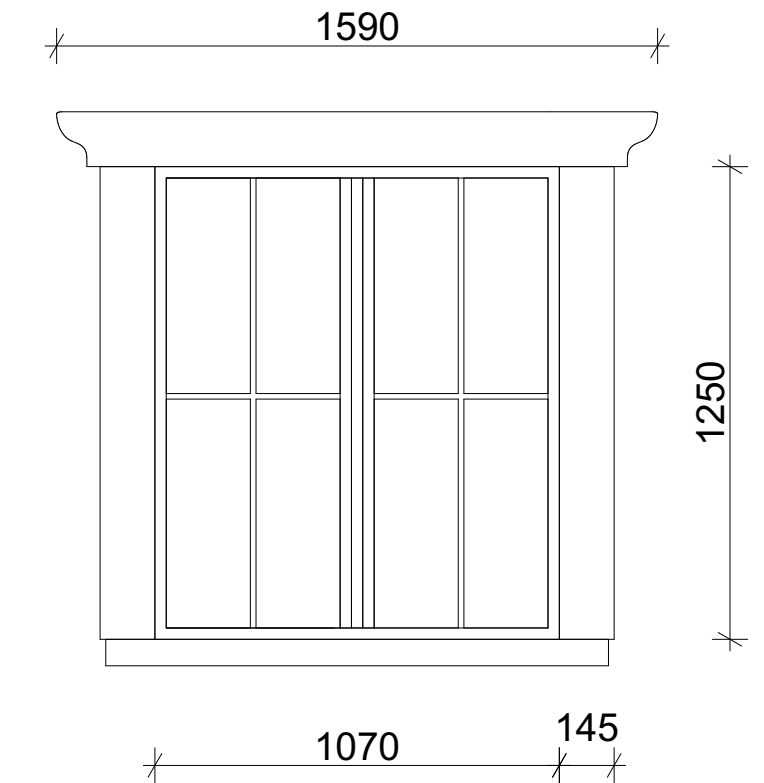
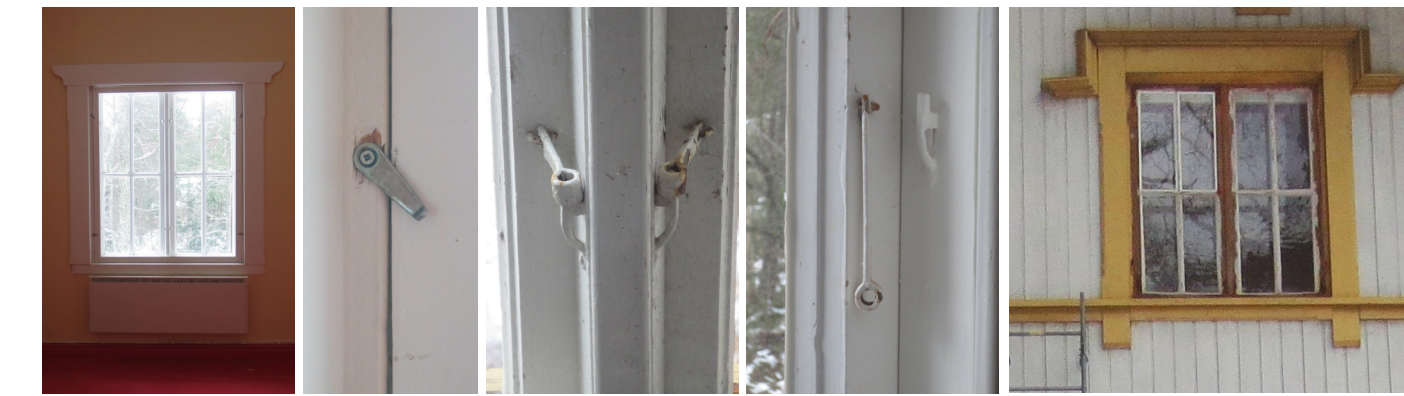
Kyntteen puolen puitteiden maalaus on kulunut ja epätasainen.

Vuorilistat on koristeltu. Ikkunasulkija on todennäköisesti uudempi kuin ikkunan muut helat. Sormihakojen ja viereisessä kuvassa samaa sarjaa oleva myrskyhaka. Huoneen 3 ikkuna ulkopuolelta kuvattuna.

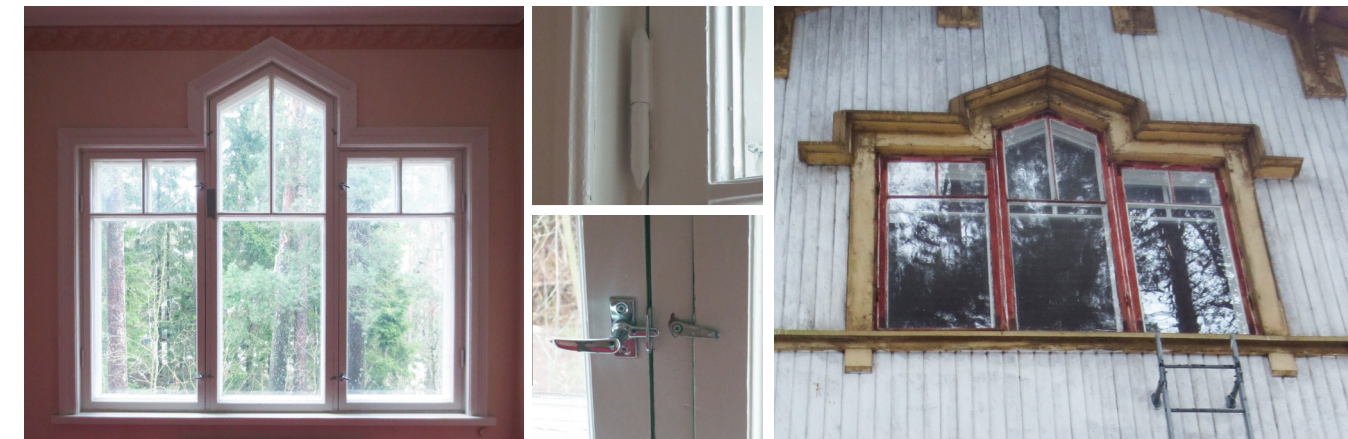
Keskimäinen ikkuna on irrottavissa kokonaan. Sarana ja ikkunasulkija. Kyntteen puoli kaipaa kunnostusta.

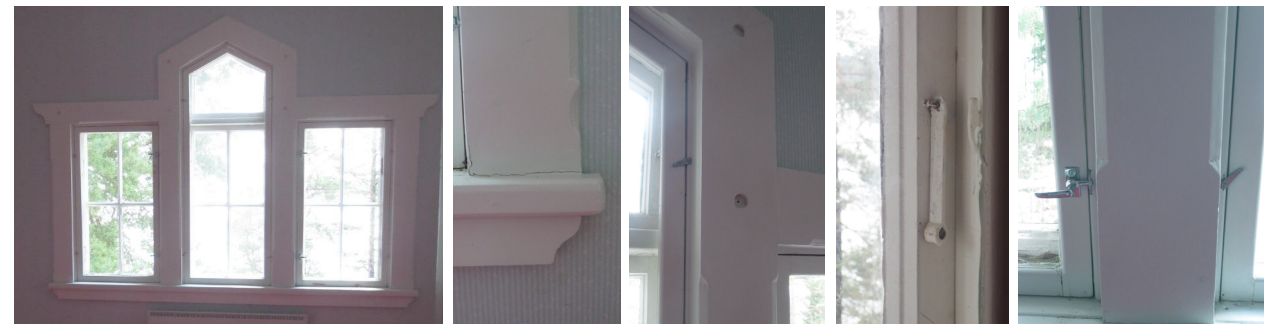
- Puitteiden käsittely:** Maalattu, valkoinen, kyntteen puolella punainen
- Kunto:** Kohtalainen, kittaukset ja maalipinta kaipaavat huoltoa, mahdollisesti lahovaurioita ulkoikkunassa, tutkittava erikseen

Ikkuna on monimuotoinen ja vuorilistat koristeltu. Vuorilistoissa on merkkejä edesmenneistä verhotangoista.

Myrskyhaka ja modernimpi ikkunasuljin.
