Opinnäytetyö (AMK)

Kone- ja tuotantotekniikka

KORROOSION ESTO LAIVAN IKKUNAPESULAITTEEN KULKUKISKOSSA

CORROSION PREVENTING IN SHIP'S WINDOW WASHING UNIT'S RAIL

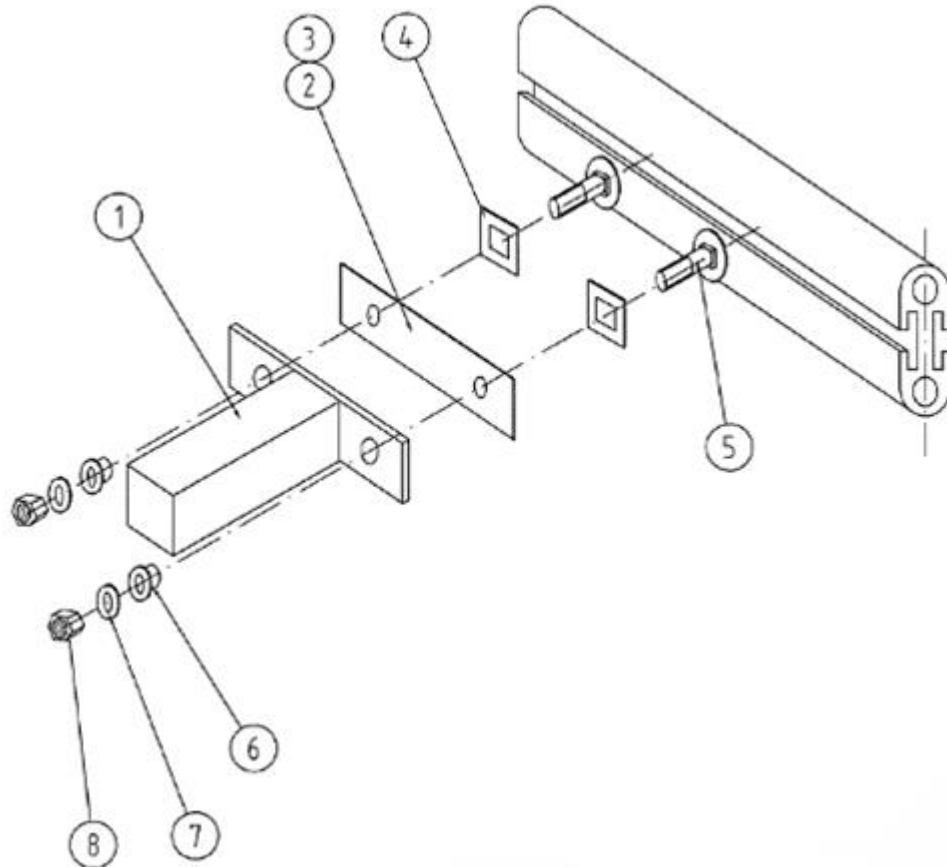
Kuva 5.2 Nykyisen kulkukiskon konstruktio.

Kulkukisko on kiinnitetty laivan kylkeen teräksisillä kannakkeilla noin kahden metrin välein. Kannakkeen päässä on poikittain hitsattu teräspala, johon kisko kiinnittyy kahdella A4-luokitellulla ruuvilla. Ruuvien pää on muotoiltu siten, että se menee kulkukiskossa olevaan uraan, eikä kiskoon tarvitse tehdä erillisiä kiinnitysreikiä.

Ruuvi ja kannatin on eristetty kulkukiskosta Robalon®-eristeellä (kuvassa 5.2 numerot 2,4 ja 7), joka erottaa materiaalit toisistaan galvaanisesti. Robalon on kaupp nimi PE-UHMW-muoville (ultrasuurimolekyylinen polyeteeni). Ruuvit on erotettu myös laivan runkoon hitsatusta teräksisestä kannakkeesta eristinkauluksella (Kussa 5.2 numero 6).

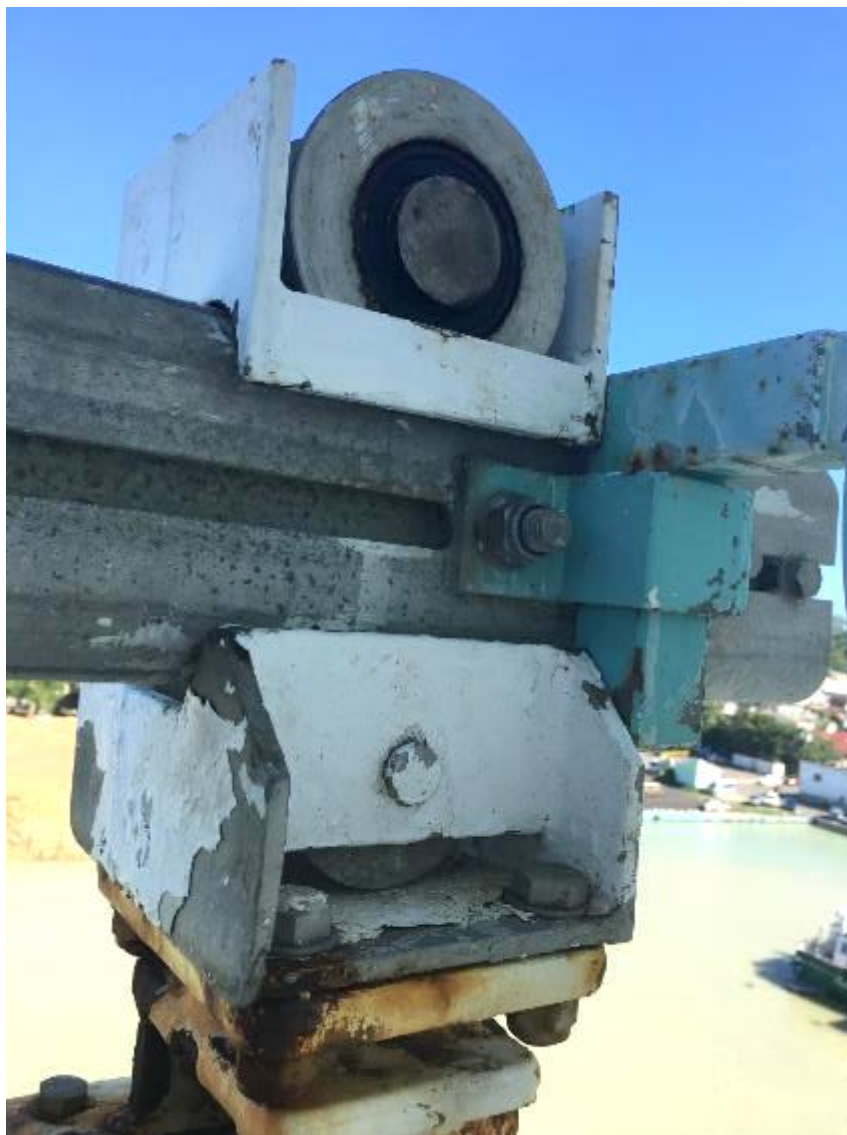
Kuva 5.3 Pesurivaunun toisen kannattimen kiinnittyminen kulkukiskoon.

Alumiiniprofiili on muotoiltu symmetriseksi, mikä mahdollistaa sen asentamisen kahdessa eri orientaatiossa, ja kummankin puolen kiinnityksen kannakkeeseen. Kulkukiskon ylä- ja alapuoli on muotoiltu puolikaaren muotoon, ja näiden osien päällä pesurivaunu liikkuu alumiinipyörien varassa. Kuvassa 5.3 on esitetty pesurivaunun kiinnittyminen kulkukiskoon.

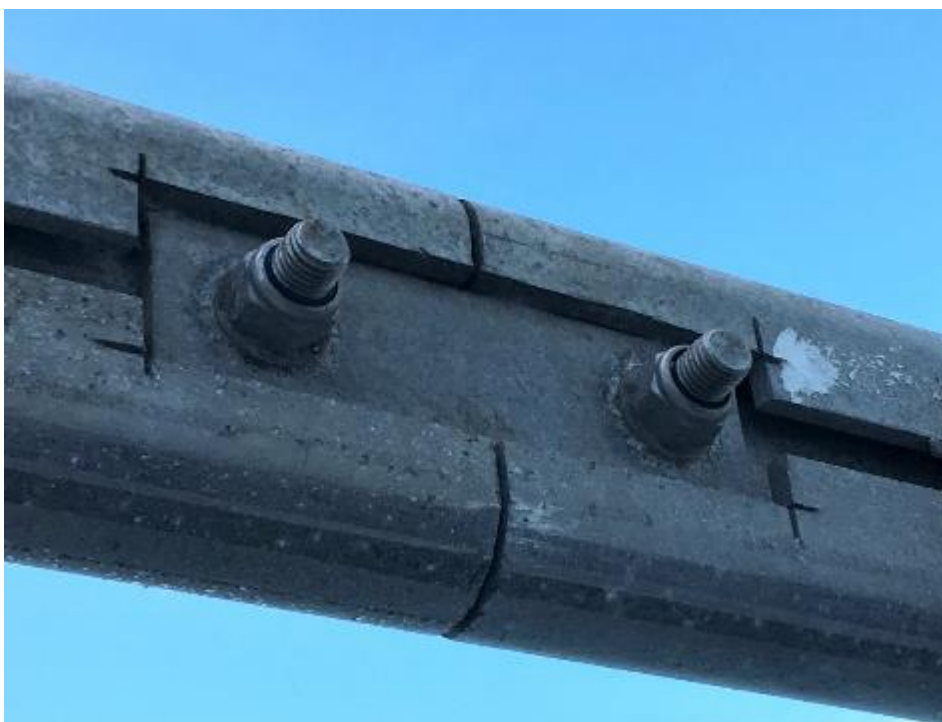
Kuva 7.1 Kulkukiskoprofiilien liitos.

Kulkukisko rakentuu 6 m pituisista alumiiniprofiilitangoista, jotka on liitetty toisiinsa Kuva 5.1 mukaisesti. Profiiliin on tehty kiinnityskohtiin aukko alumiinikiinnitintä varten, ja profiilin läpi on porattu reikä. Profiilien väliin on asennettu alumiininen kiinnityspala, ja tämä on läpiruuvattu kummastakin päästä profiiliin.
