1800-luvun tyyppikulissin konservointi

Metropolia Ammattikorkeakoulu

Konservoinnin koulutusohjelma

Opinnäytetyö

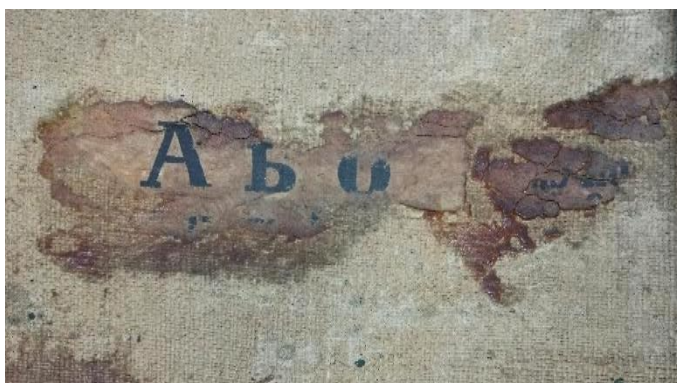
Taustapuolelle on liimattu Åbo etiketti, josta vain osa on enää jäljellä (Kuva 3.).

Kuva 3. Liimattu etiketti

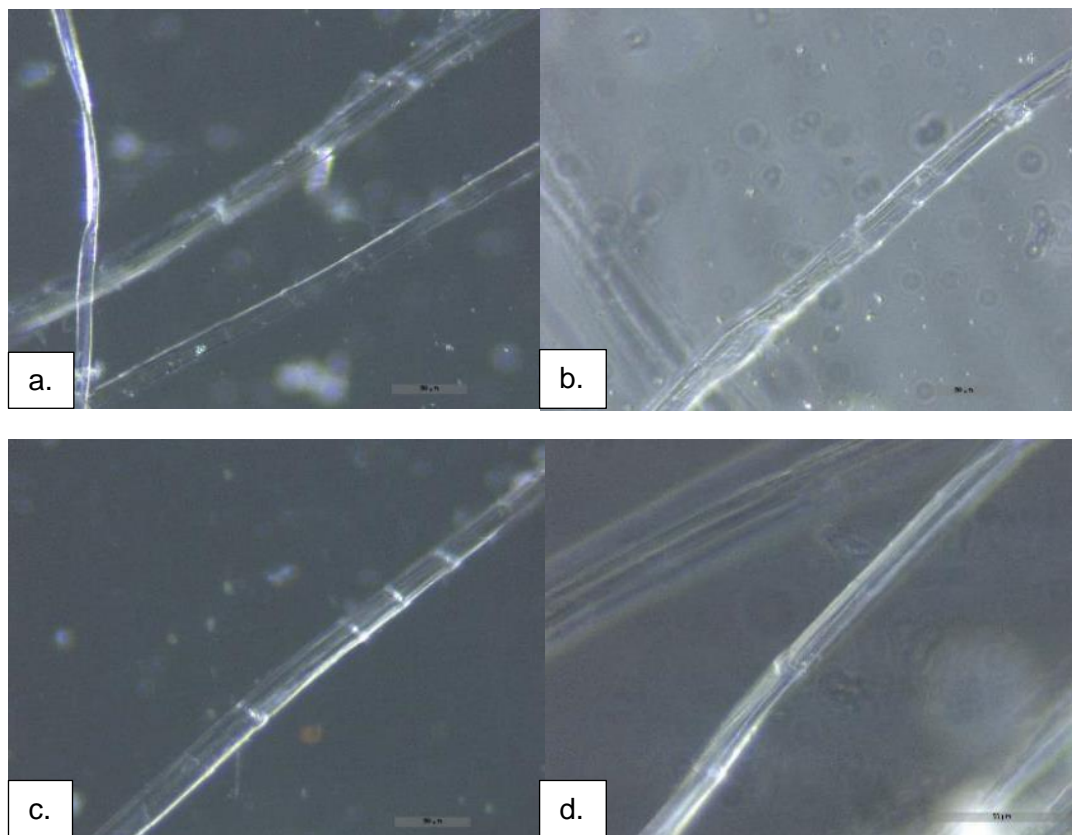
Valmiita preparaatteja tarkasteltiin Leica DM LS -valomikroskoopilla. Molempien kuitujen (Kuvat 12 ja 13) havaittiin omaavan selkeästi poikkiviivoja ja ohuen soluontelon. Paikoitain poikkiviivoja ei näkynyt kuitenkaan lähes ollenkaan. Pieniä paksunnoksia on havaittavissa joidenkin poikkiviivojen yhteydessä, mutta isoja selkeitä paksunnoksia tai nurjahduksia näytteissä ei näkynyt, mutta kaikkien havaittavien ominaisuuksien perusteella kangas on todennäköisemmin pellavaa kuin juuttia. Kuiduista voitaisiin tehdä kuitenkin vielä tarkempia lisätutkimuksia.

Kuva 12. Loimilangan kuitunäyte. Kuidut a., b. ja c. ovat 200 x suurennoksia ja d. 400 x.

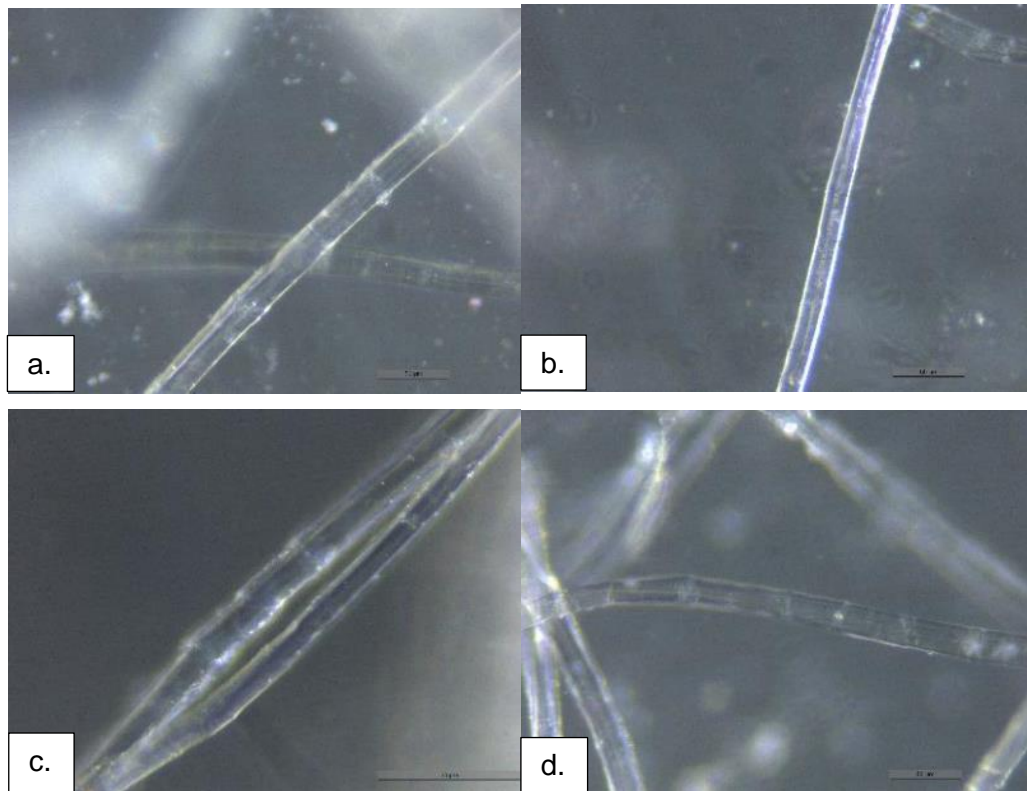
Kuva 13. Kudelangan kuitunäyte. Kuidut a., b. ja d. ovat 200 x suurennoksia ja c. 400 x.

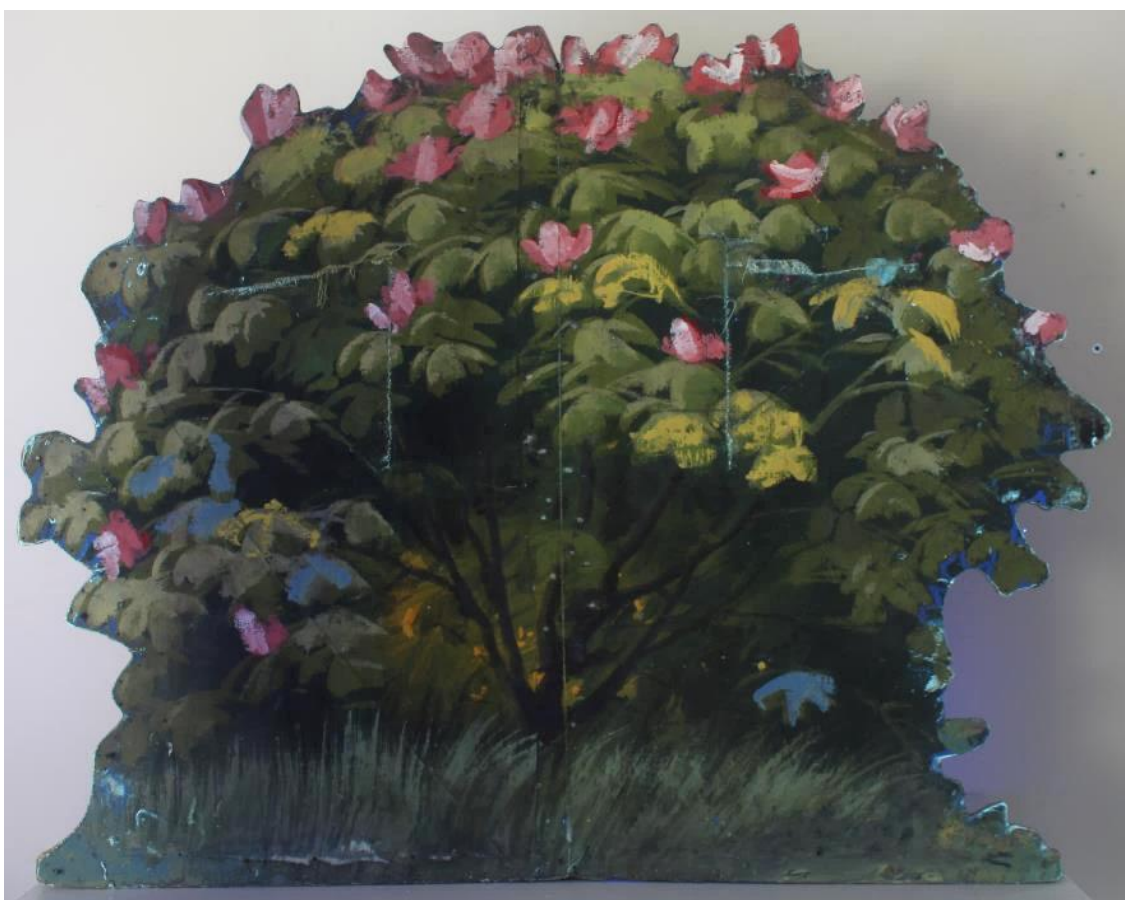
Kuva 17. UV-fluoresenssikuvauk

Huomattavat fluoresoinnit esiintyivät lähinnä vain epäillyissä eläinliimatahroissa ja kankaan hapsottavissa maalittomissa reunoissa. Fluoresointi oli näissä kohdissa kirkkaan vaaleansinistä.

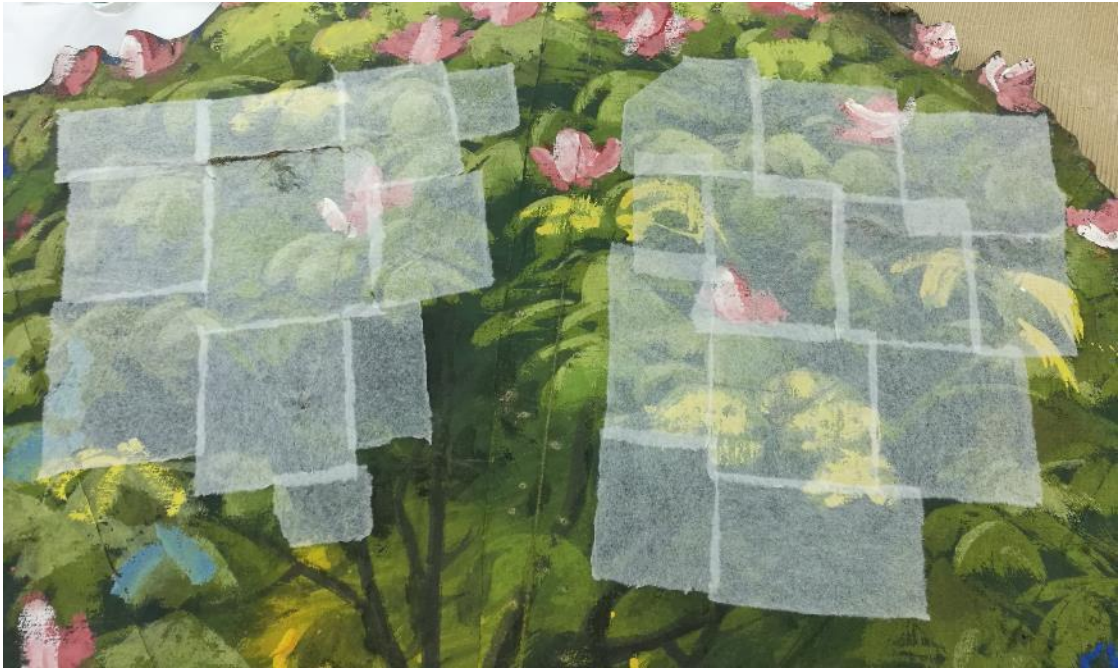
Kuva 18. Pintasuojaukset

Pintasuojaukset (Kuva 18.) päädyttiin kiinnittämään ensin 10 % Klucel G:llä ja kiinnitys viimeisteltiin vielä 5 % liuoksella, sillä paksuhkoa 10 % geeliä oli paikoittain hankalaa saada levitettyä kunnolla, kuten deformatiivisissa kangasosioissa. Geeli siveltiin japaninpaperin pintapuolelta siten, että huomattiin sen kostuvan kunnolla.

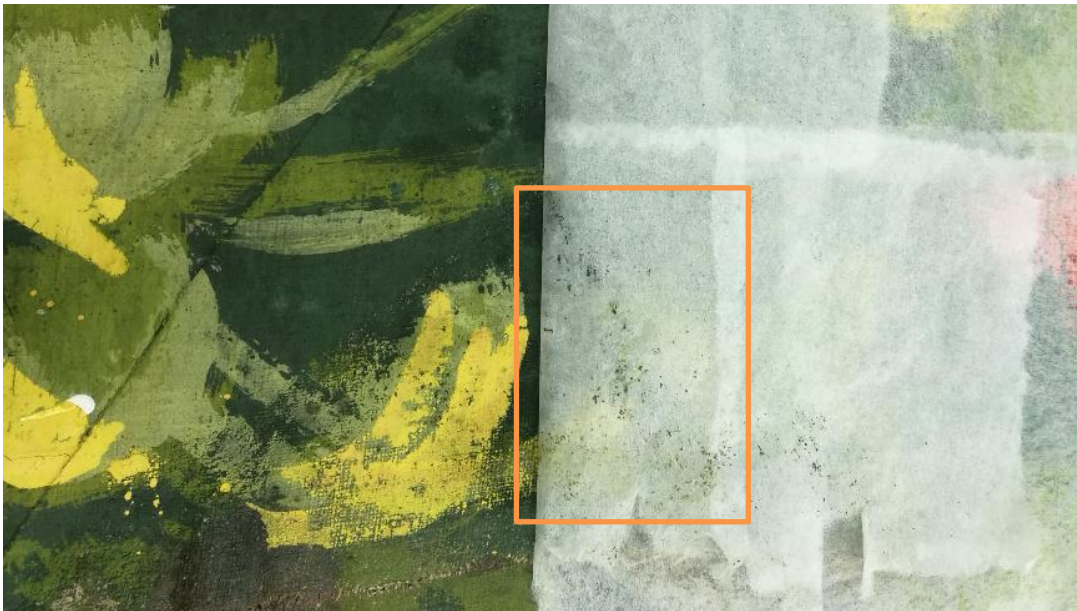
Kuva 19. Pintasuojauksen poisto. Vauriokohdasta jäi pigmenttiä japaninpaperiin poiston yhteydessä.

Pintasuojaus poistettiin vanhojen paikkausten poiston jälkeen. Poisto tapahtui aktiivimalla liimapinta Etax A -etanolilla. Osaan japaninpapereista jäi hieman pigmenttiä pinnasta poiston yhteydessä, lähinnä vaurioalueiden kohdilta (Kuva 19.).

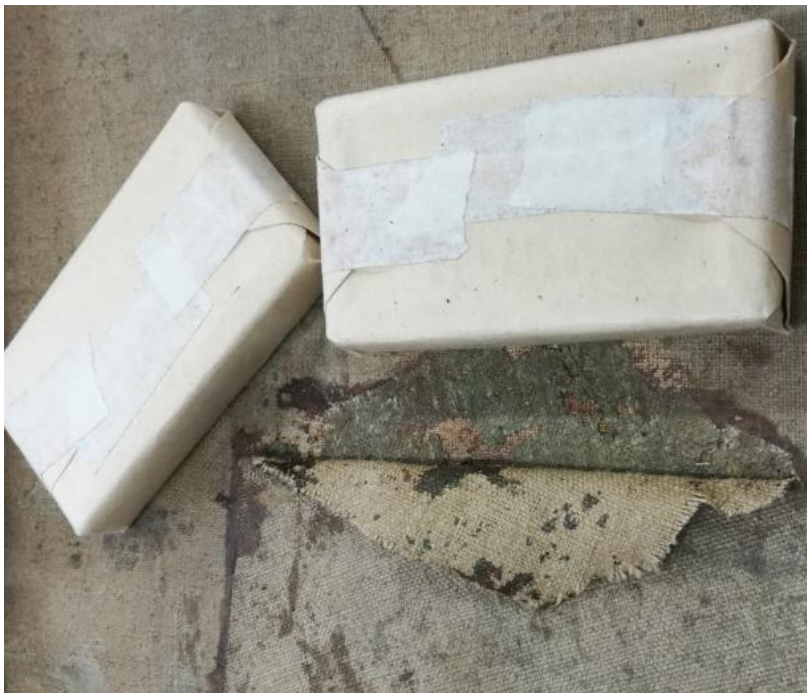
Kuva 20. Paikkakangasta lähdetään irrottamaan

Vinjetti käännettiin ympäri maalipinta työpöytään päin. Paikkakangasta lähdettiin irrottamaan mekaanisesti käsin siten, että irtoavaa paikkakangasta varovasti vedettiin aivan pintaa pitkin pois ja toisella kädellä pidettiin vinjetin pohjakangasta pöydässä kiinni (Kuva 20.). Apuna irrotuksessa käytettiin paikoittain tylppää spatulaa liiman kevyeen rapsutukseen, jotta irrotettavan paikan kuidut eivät lähteneet purkautumaan reunoista. Apuna oli myös lyijypainoja, jotka pitivät pohjakangasta pöydässä kiinni.

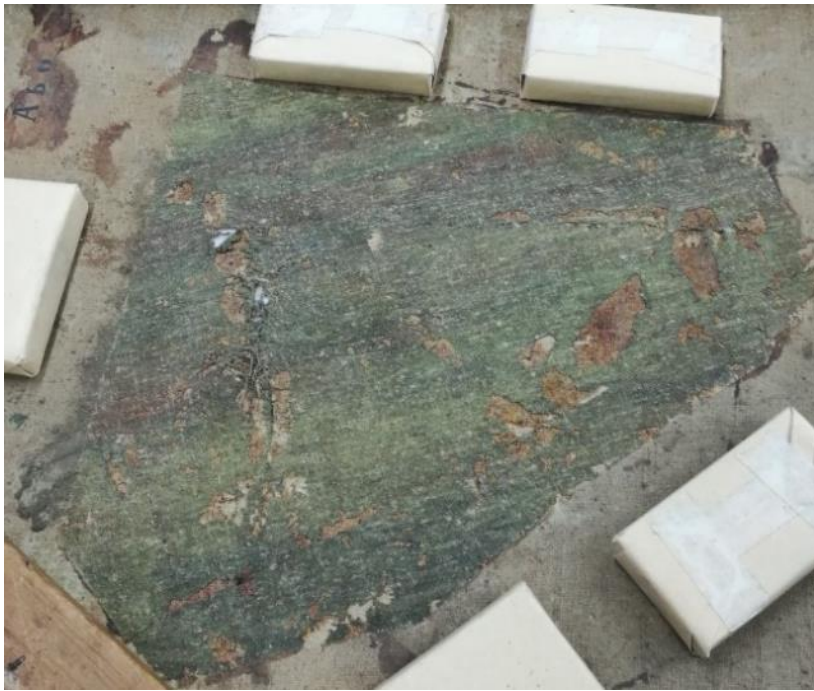
Kuva 21. Eläinliima on jäänyt kiinni taustapuoleen.

Paikka saatiin irrotettua kokonaisena ja ehjänä. Lähes kaikki liima jäi kiinni itse vinjetin taustaan (Kuva 21.). Tämän jälkeen liima irrotettiin mekaanisesti pyöreäteräisellä skalpellilla rapsuttamalla, käyttäen taas painoja apuna, jotta kangas liikkuisi mahdollisimman vähän toimenpiteen aikana.

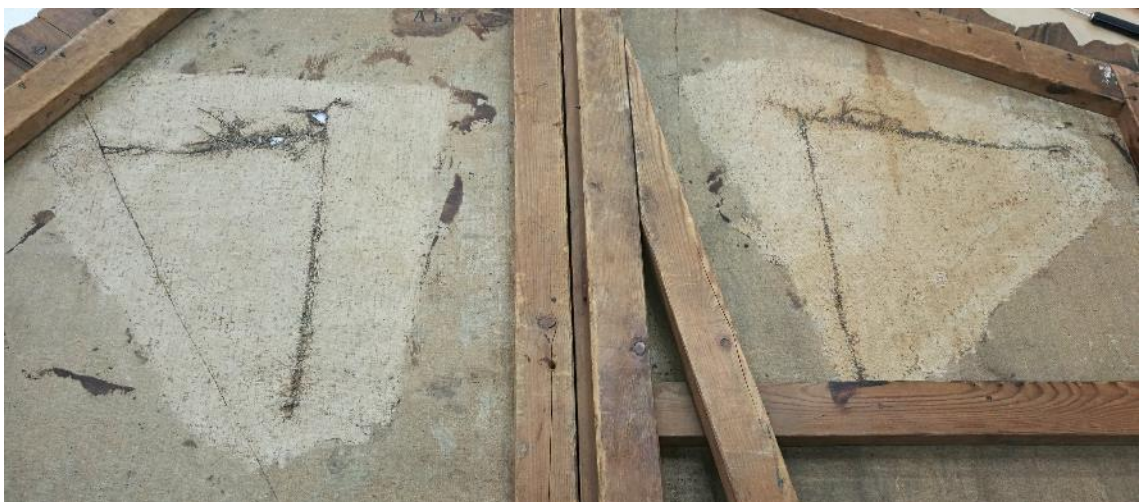
Paikkakankaat irtosivat helposti ja suurin osa vanhasta eläinliimasta saatiin vaivattomasti poistettua, sillä liima oli todella kovettunut ja haurastunut. Vinjetin pohjakankaaseen jäi silti jonkin verran pieniä liimajäämiä, sillä kangas oli erittäin kyllästetty liimalla, mutta ne eivät enää jäykistä kangasta. Poiston jälkeen kankaaseen jäi haaleammat alueet niille kohdille, joista liima oli poistettu (Kuva 22.).

Kuva 22. Paikkakankaat irrotettu ja kankaan taustalle jäänyt eläinliima on poistettu.

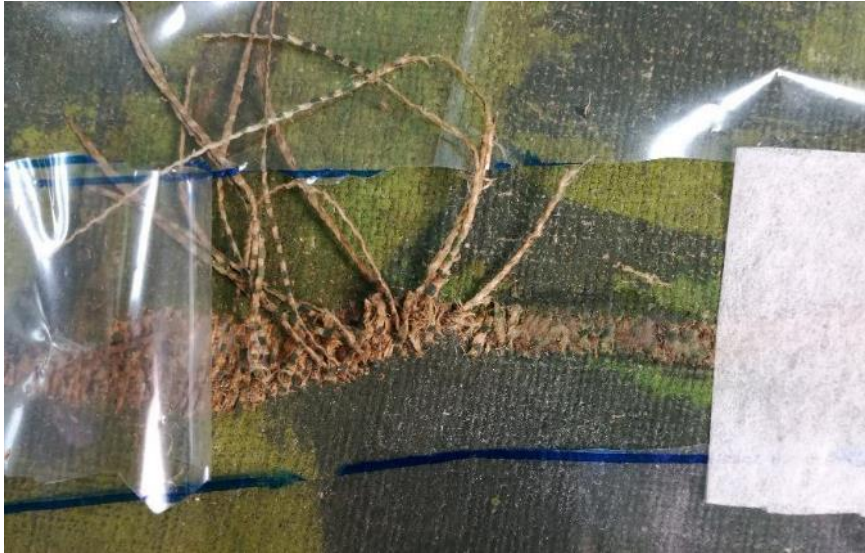
Kuva 24. Repeämän paikkauksen eteneminen.

mahdollista. Osa kuiduista työnnettiin taustapuolelle työstettäväksi. Melinex -ikkuna laitettiin kiinni ja liimattua osiota paineltiin 58°C lämpötilalla Melinexin läpi samalla kun alipainepöytään laitettiin hetkeksi imu päälle, jotta kuidut kuivuivat ja suoristuivat. Näin edettiin aina lyhyt osio kerrallaan ja valmiin tasaisen osion päälle liimattiin tueksi 11g/m² japaninpaperi etanoliin tehdyllä 5 % Klucel G:llä (Kuva 24.).

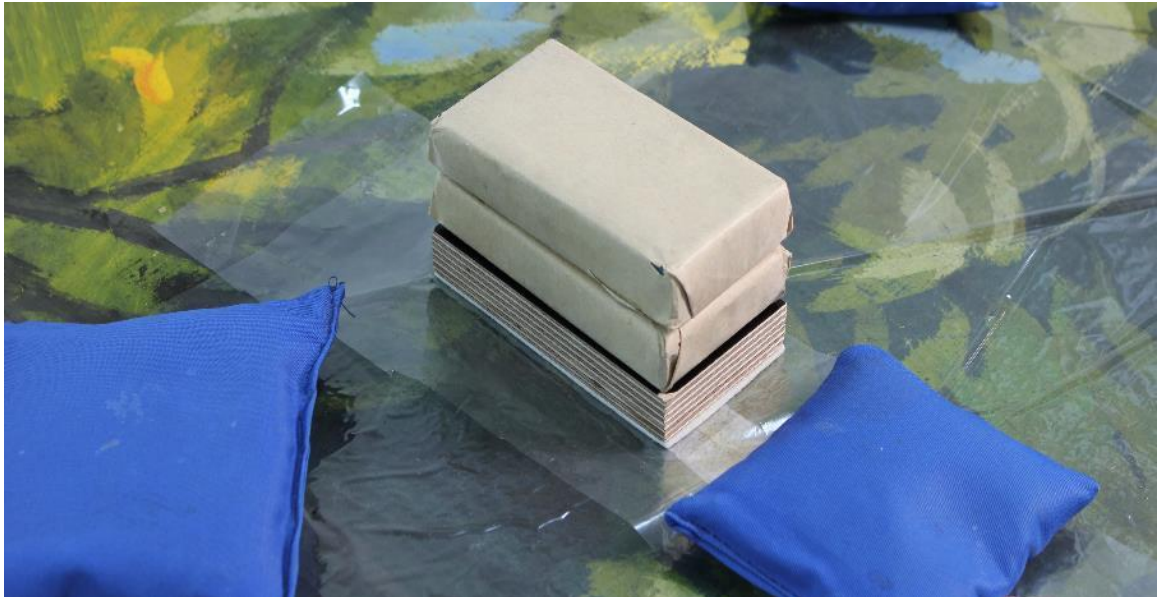
Kuva 26. Deformaation suoristaminen

Pahimpia deformaatioita saatiin suoristettua paikkauksen ohessa lämpölusikan ja alapuolelta kevyesti kostutetun käsipaperin tuoman kosteuden avulla. Tämän jälkeen paikalle laitettiin painot ja alipainepöytään laitettiin imu päälle 30 minuutiksi, jotta kangas kuivuisi ja kutistuisi. Deformaatio lähti suoristumaan kohtalaisen hyvin jo tällä tavalla, mutta alueen päälle jätettiin painot vielä viikonlopun yli (Kuva 26).

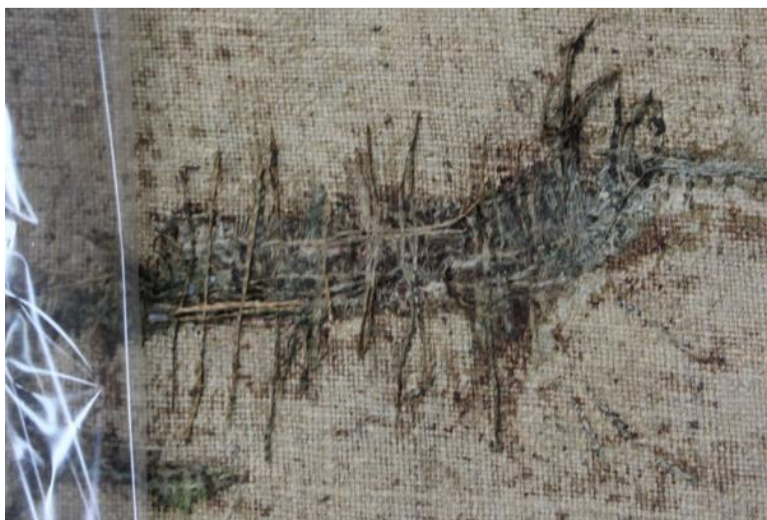
Kuva 27. Lisäkuituja liimattiin taustalle.

Repeämäkohtiin jäi vielä paikkauksen jälkeen vajaita reikäkohtia, sillä osa alkuperäisistä kuiduista puuttui. Kun repeämät oli saatu paikattua kuvapuolelta, käännettiin vinjetti ympäri ja paikkausta jatkettiin taustapuolelta lisäkuituja käyttämällä (Kuva 27).

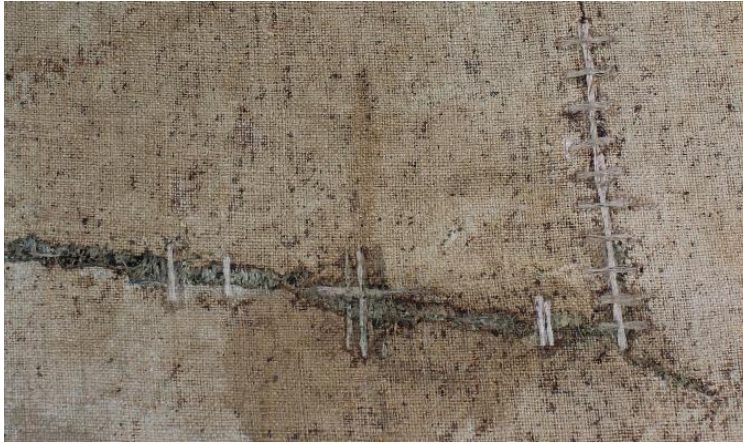
Kuva 28. Kuitujen punomisen lisäksi repeämän taustalle liimattiin vielä täydentäviä kuitusiltoja juuttikuiduista.

Lisäpaikkauksessa käytettiin sekä alkuperäisiä kuituja, joita oli irronnut tai leikattu paikkauksen ohessa, että juuttikankaasta leikattuja kuituja, sillä juutin kuidut olivat sopivan suuria ja värisiä paikkaukseen. (Kuva 28.). Paikkaus ja punomismenetelmä sekä liima olivat samat, kuin etupuolelta tehdyssä paikkauksessa oli käytetty.

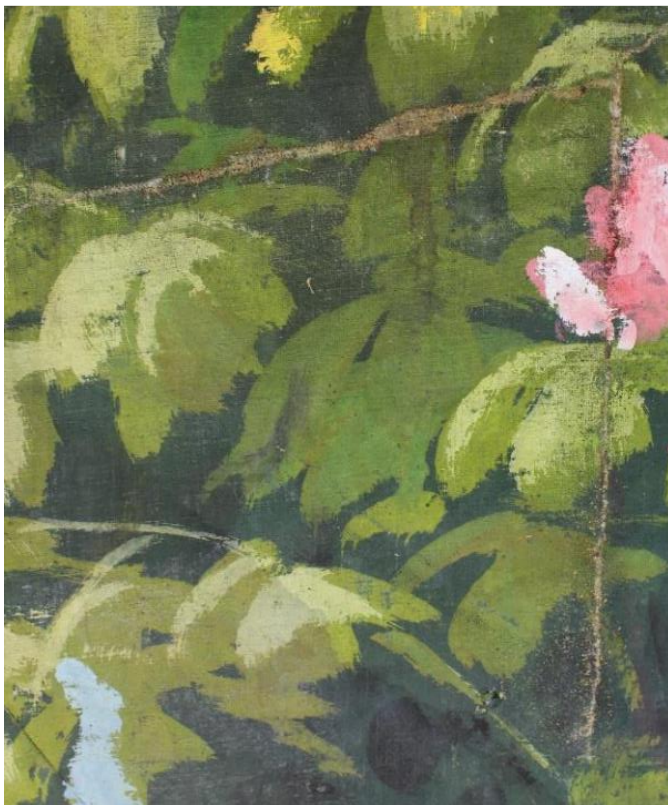
Kuva 29. Vasemmanpuoleinen repeämä paikattu.

Repeämät saatiin paikattua hyvin umpeen (Kuvat 29. ja 30.), mutta niiden taustalle tarvittiin vielä tukikangas, joka estää kankaan liiallista elämistä repeämän kohdalla.

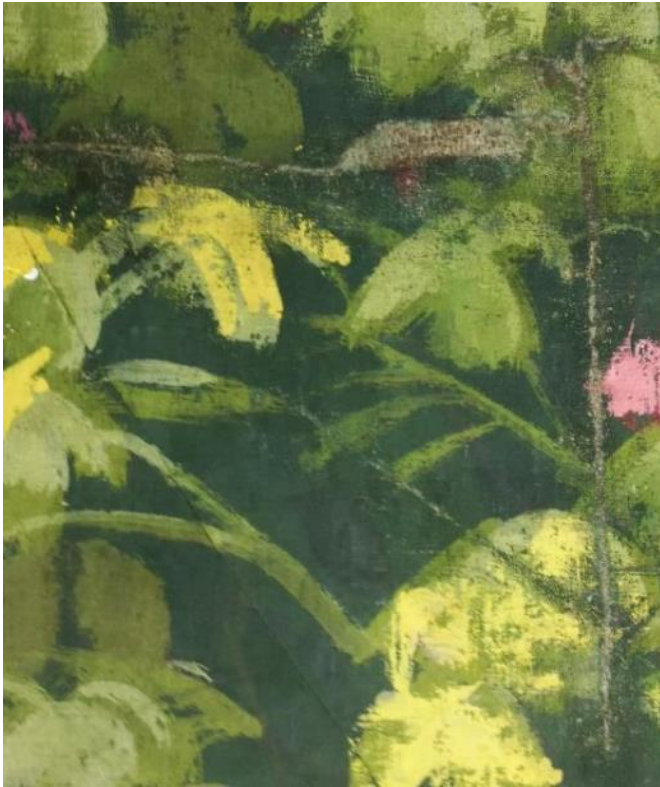
Kuva 30. Oikeanpuoleinen repeämä paikattu.

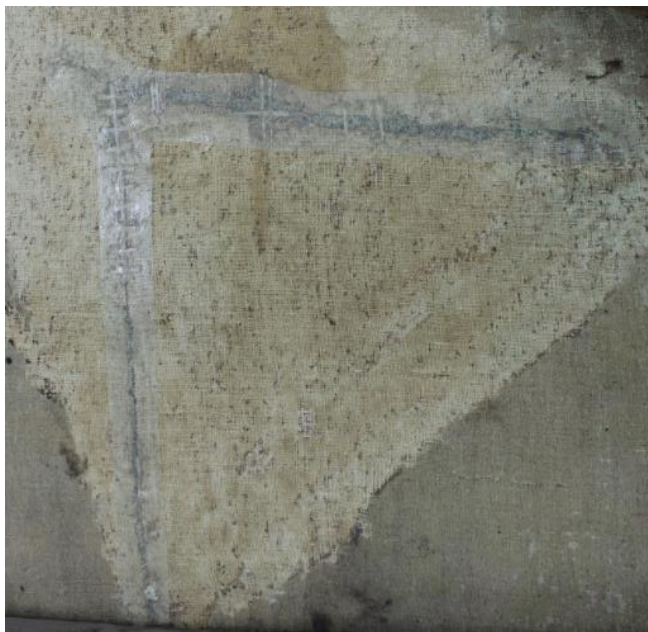
Kuva 31. Stabiltex on kiinnitetty paikatus repeämän taustalle.

Kun repeämät oli paikattu, liimattiin niiden taustalle tukikankaaksi ohuet Stabiltex -polyesterikankaat tukikankaaksi Beva 371 -liimakalvolla (Kuva 31.). Tukikankaan palat leikattiin myötäilemään repeämien muotoa. Kun kangas oli aseteltu hyvin paikoilleen, aktivoitiin Beva -liima 76°C asteisella lämpöpusikalla tukikankaan kiinnittymiseksi.

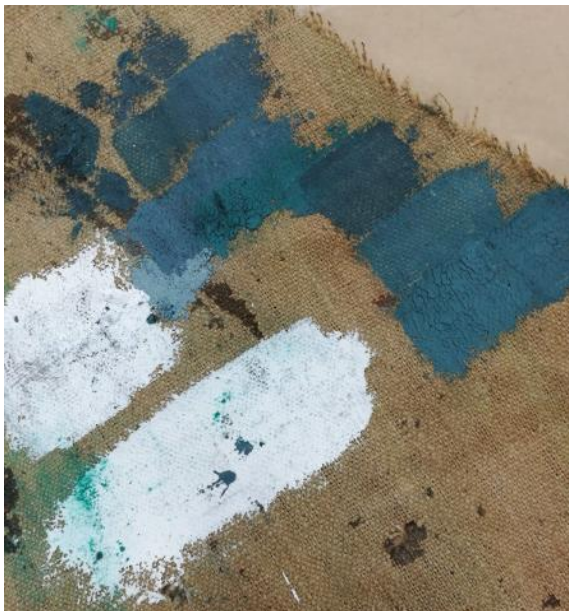
Kuva 32. Kittauksen testaus koetilkulle.

Kittivaihtoehtona kokeiltiin akryyligessoa, jota kokeeksi sävytettiin ja hieman ohennettiin koetilkulle. Koetilkulla pystyttiin testaamaan gesson pinnan joustavuutta taivuttamalla kangasta ja sävytetyn värin oikeaa tummuusastetta. Pigmenteinä käytettiin luumustaa ja kromioksidivihreää. Gesso on todella valkoista ja se olisi ollut huono pohjaväri retusoinnille. Seosta täytyi lisäksi hieman ohentaa vedellä pigmentin lisäämisen ohella, jotta se levittyi paremmin. Kittauss suoritettiin palettiveistä apuna käyttäen ja kerroksesta pyrittiin saamaan mahdollisimman ohut, sillä muuten se kuivuessaan halkeili. (Kuva 32.).

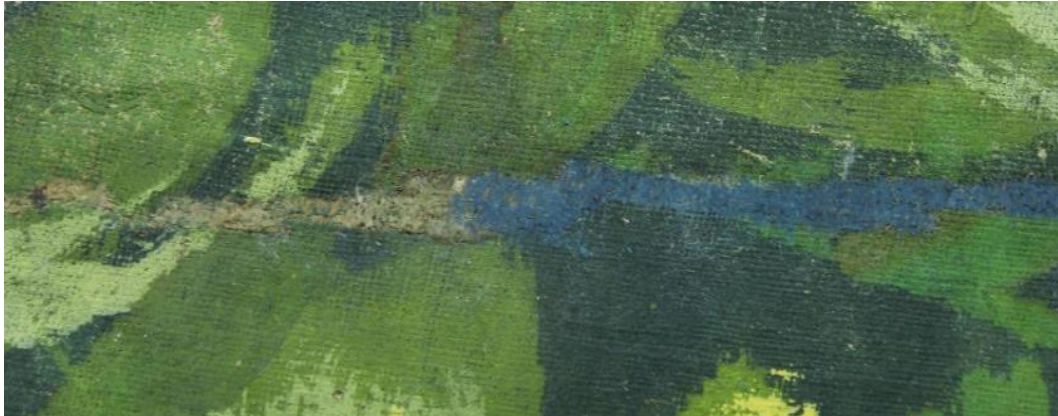
Kuva 33. Kittauksen eteneminen oikealta vasemmalle.

Kittauksen ohut levittäminen myös jätti kuitujen tekstuuria näkyville, mikä oli toivottavaa sen paremman ympäristöönsä sulautumisen kannalta (Kuva 33.).

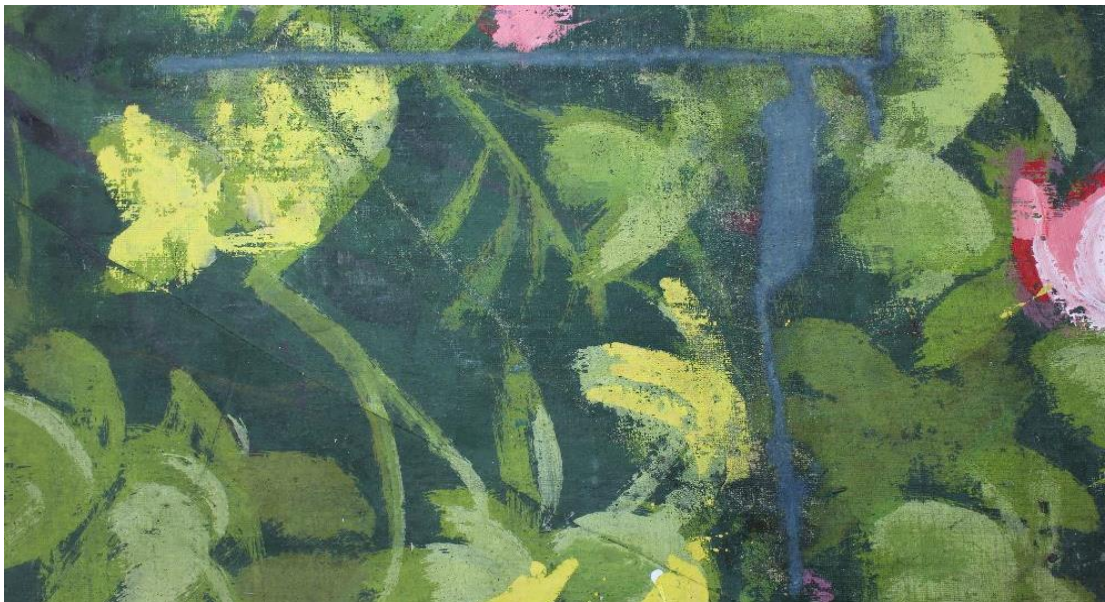
Kuva 34. Valmistettu kittaus oikeanpuoleisessa paikkauksessa.

Kittaukset tasoitettiin Etax A -etanoliin kastetulla pumpulipuikolla, jotta kittikerroksesta saataisiin vielä ohuempi ja paikkauksen kuidut erottuisivat paremmin sen alta. Tasoitettu kittaus eristettiin tulevaa retusointia varten 7,5 % Paraloid B72 asetonin ja etanolin liuoksella, jossa asetonin ja etanolin suhteessa on 1:3. Valmis kittaus (Kuva 34.) oli nyt valmis seuraavaan vaiheeseen.

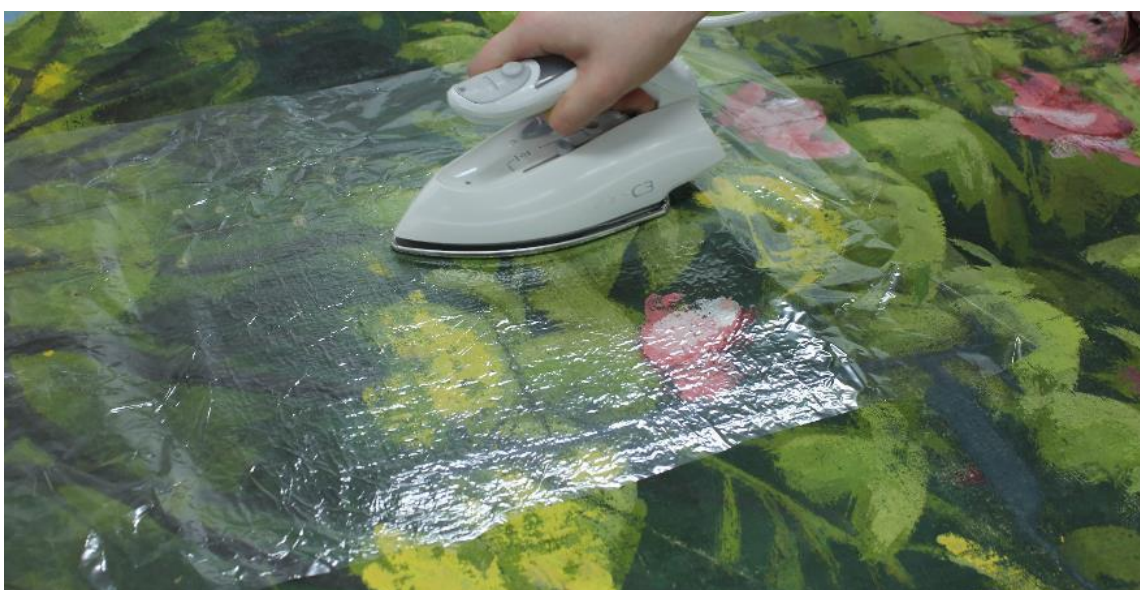
Kuva 36. Deformaation suoristus alipainepöydällä.

Imun ollessa päällä työstettävää kohtaa silitettiin kevyesti pintapuolelta noin 60°C asteisella silitysraudalla (Kuva 36.). Imun annettiin kuivattaa kosteutta noin 30 minuuttia. Kaikki kosteus ei ollut vielä täysin haihtunut tässä ajassa, vaan kohta oli edelleen kevyesti kostea.

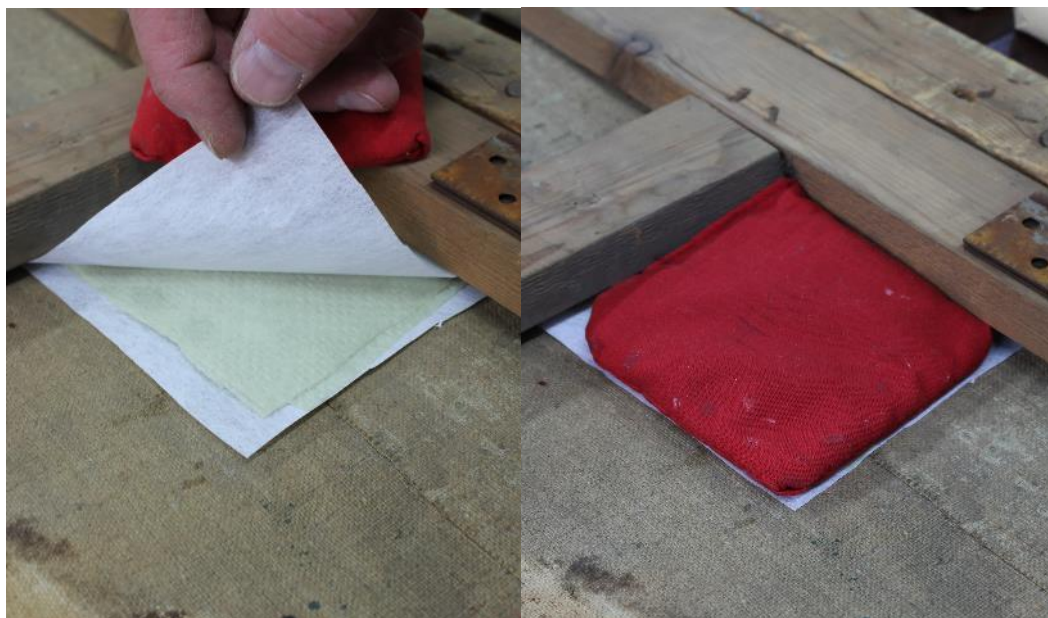
Kuva 37. Deformaation suoristusta työpöydällä.

Osa deformaatioista suoristettiin pöydällä (Kuva 37.), kuten kenttäolosuhteissa voitaisiin tehdä, mikäli alipainepöytää ei ole saatavilla. Suoristettavan kohdan päälle asetettiin vinjetin taustapuolelle kosteaa käsipyyhettä Hollytexien väliin ja päälle vielä Melinex -kalvo ja kevyet hiekkapainot. Kosteuden annettiin vaikuttaa noin 20 minuuttia, jonka jälkeen kostutettua kohtaa lämmitettiin kevyesti noin 60°C asteisella silitysraudalla ikään kuin höyryttäen. Kun kosteus oli tarpeeksi haihtunut ja kangas rentoutunut, laitettiin työstettävän kohdan päälle yön yli painot ja kangas jätettiin kuivumaan loppuun.

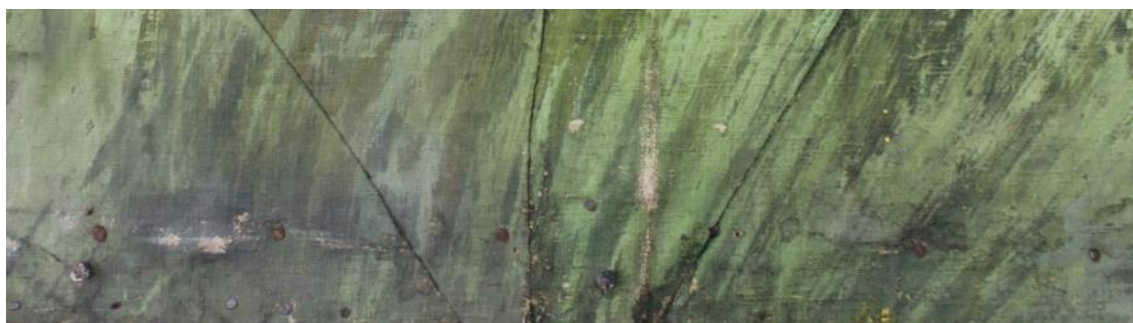
Puhdistuksen jälkeen etupuolen maalipinta kirkastui huomattavasti (Kuva 38.), kun sitä harmaannuttava pölykerros saatiin poistettua. Alareunan päällemaalaukset ja kosteusvaurioiden tummat reunat tosin erottuvat nyt hieman selkeämmin muusta pinnasta puhdistuksen lisäämän värikontrastin lisääntymisen takia.

Kuva 38. Puhdistuksen raja. Oikealta puolelta puhdistettu Alronilla, vasemmalta ei.

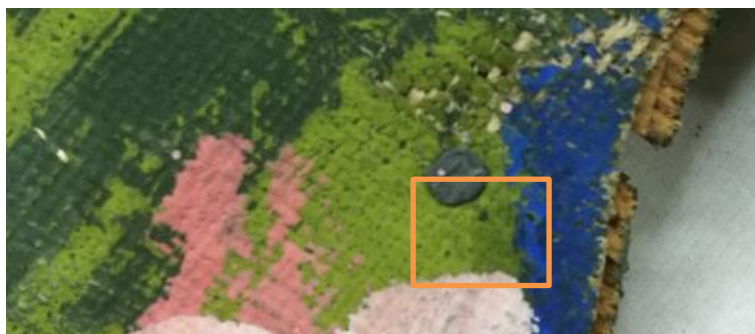
Maalinkiinnitykseen lähdettiin kokeilemaan synteettistä polymeerihartsia 5 % Aquazol 200 Etax A -etanolin ja veden 4:1 sekoituksella, sillä muut pohditut vaihtoehdot ovat kiinnitysvoimaltaan heikompia vaihtoehtoja. Vettä oli tässä tapauksessa liuoksessa niin vähän, että se ei ollut huomattava riski pinnalle etanolin tuoman nopean haihtuvuutensa takia. 5 % liuos kuitenkin tummensi pintaa kiinnitystä testattaessa, joten liuosta ohennettiin lisäämällä etanolia, kunnes siitä tuli noin 4 %. Ohennettu liuos tummensi pintaa edelleen hieman (Kuva 40.).

Kuva 40. 4 % Aquazolin testausalue vaaleanvihreällä maalipinnalla.

Tummuminen oli kuitenkin tarpeeksi huomaamatonta, jotta liuosta voitiin käyttää kohdistetusti krakelyyrien väliin (Kuva 41.). Liiman enempi ohentaminen ei tullut kyseeseen, sillä silloin menetettäisiin sen kiinnitystehoa. Useaan maalinkiinnityskohtaan tuli myös retusointia, joten hiuksenhieno paikoittainen tummuminen hävisi kokonaisuuteen hyvin. Aquazolia imeytettiin krakeloituneen maalin väleihin teräväkärkisellä siveltimellä ja kiinnitetyn kohdan kuivaamisen tehostamiseksi apuna käytettiin 40°C lämpöusikkaa.

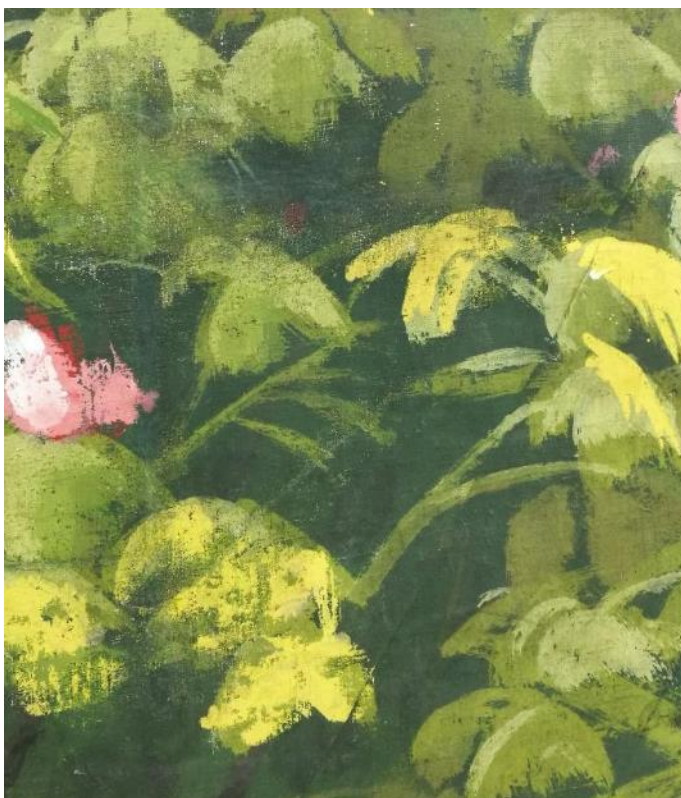
Kuva 42. Oikean puoleisen paikkauksen retusointi.

Retusointiin lähdettiin kokeilemaan Kremerin retusointiin tarkoitettuja pigmenttejä Laropal A 81 -sideaineessa. Värejä täytyi ohentaa runsaasti Etax A -etanolilla kiillon himmentämiseksi. Kiiltoa ei kuitenkaan saatu täysin himmeäksi, joten retusointiin valikoitui kuivapastelliiduista jauhetut pigmentit Etax A -etanoliiin sekoitettuna. Kuivapastelleista ei kuitenkaan saatu sekoitettua kaikkein kirkkaimpia värejä, joten muutamaan kohtaan käytettiin Laropalissa olevia retusointivärejä, joihin sekoitettiin hieman kuivapastelliidun jauhetta tuomaan lisää himmeyttä. Retusoinnit pyrittiin pitämään täysin kittauksen rajojen sisäpuolella, ja päällemaalausta vältettiin (Kuvat 42. ja 43.).

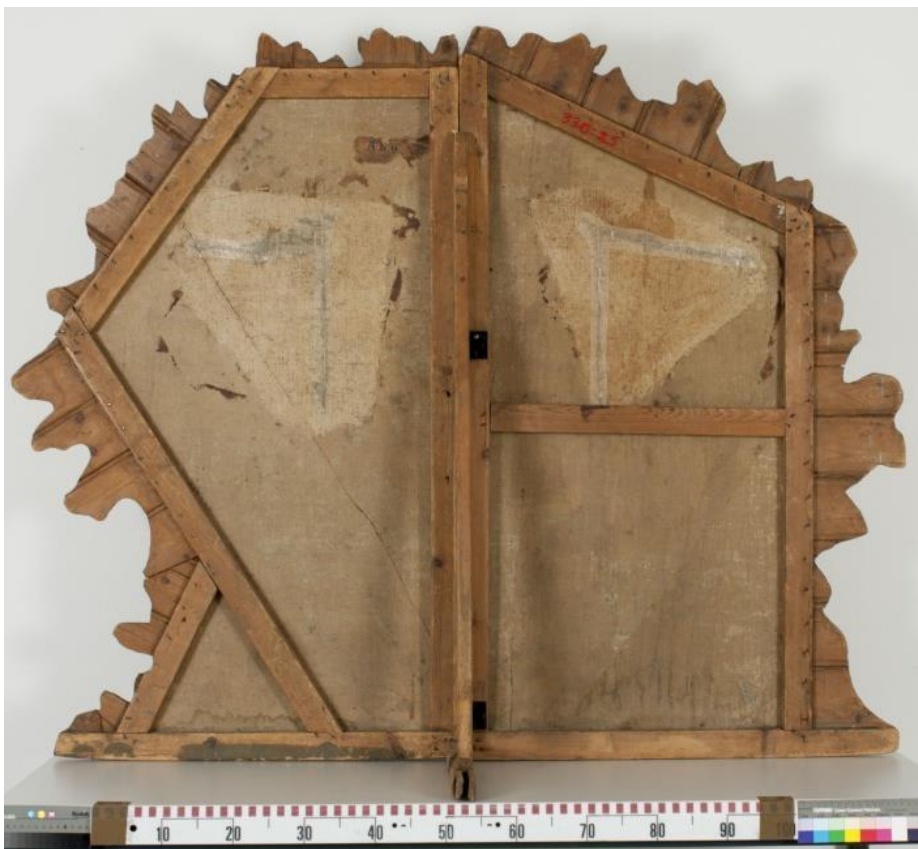
Kuva 46. Vinjetin taustapuoli konservoinnin jälkeen.
