# **MAATILAN SÄHKÖINEN KUNTOKARTOITUS**

Opinnäytetyö 2010

Condition Survey of a Farm, 27 pages, 1 appendix

# SÄHKÖINEN KUNTOKARTOITUS

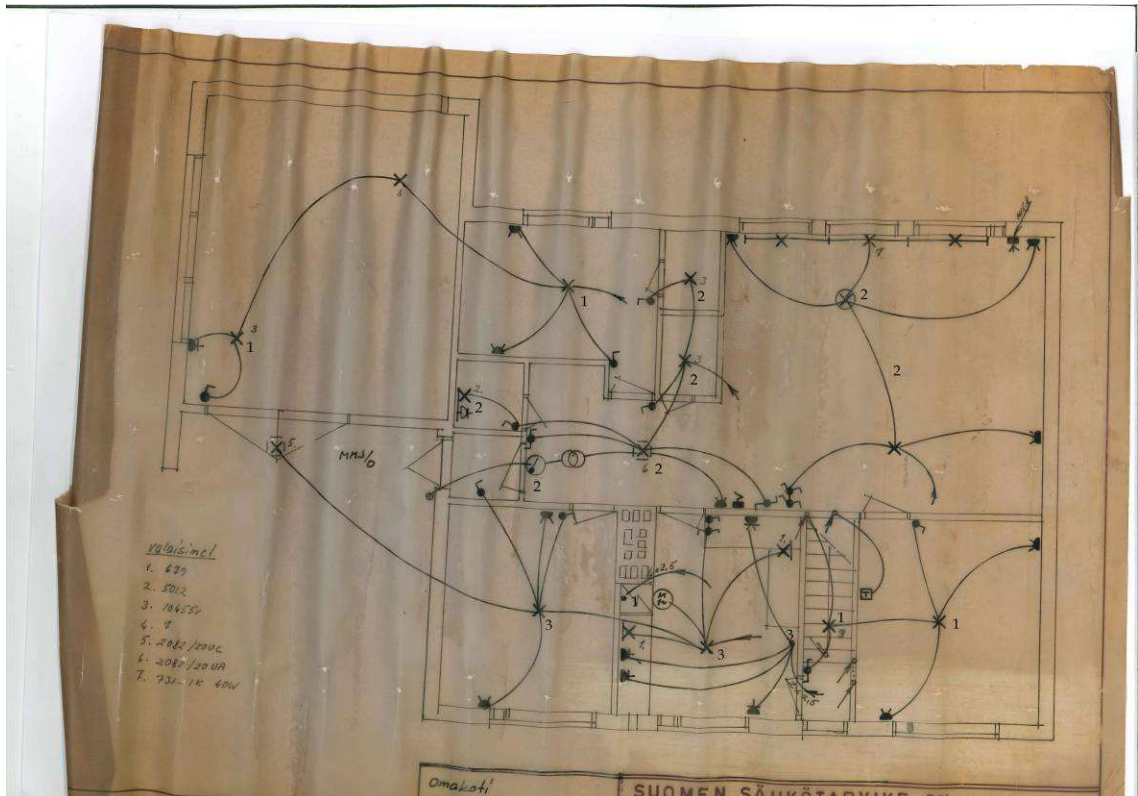
Kuva 5. Vanhan puolen yläkerran sähkökaavio

Kuvasta 5 nähdään, että ensimmäisen vaiheen sähköihin kuuluvat kahden makuuhuoneen, rappusten valaistusten ja autotallin sähköt. Toisen vaiheen alla ovat olohuone, eteinen, ovikello, vessa ja kaksi vaatehuonetta. Kolmannen vaiheen alla ovat keittiö, jossa on suurin kulutus, kolmas makuuhuone ja ulkovaistutus.

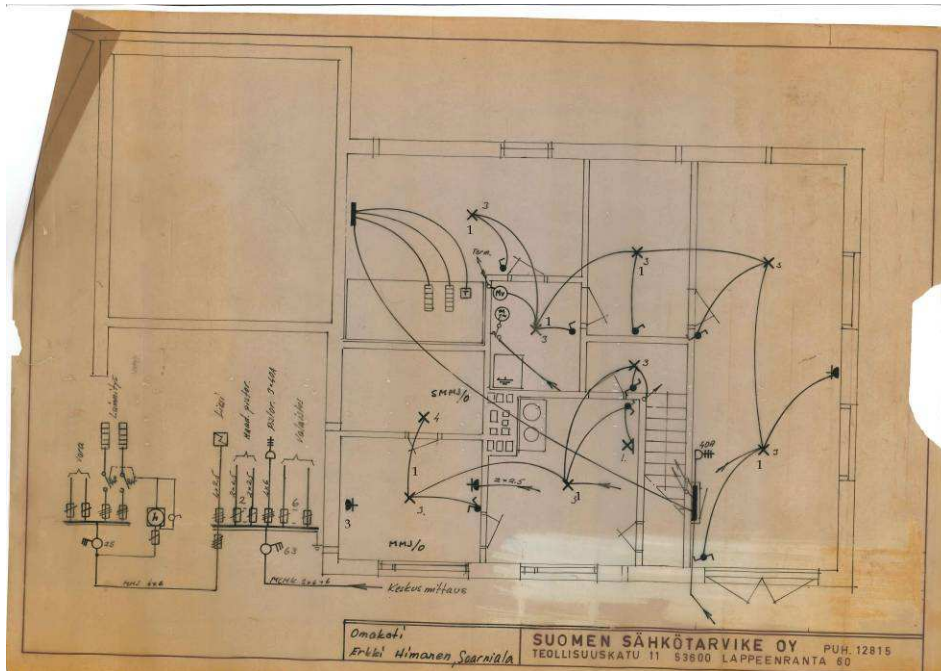
Kuva 6. Vanhan puolen alakerran sähkökaavio

Kuten kuvasta 6 ilmenee, sähköistykset ovat lähes kaikki ensimmäisen vaiheen alla, paitsi lämmityslaitteet ja yksi pistorasia. Tällä hetkellä lämpimän veden varaat, kaksi kolmen kilowatin varajaa, on otettu pois käytöstä.

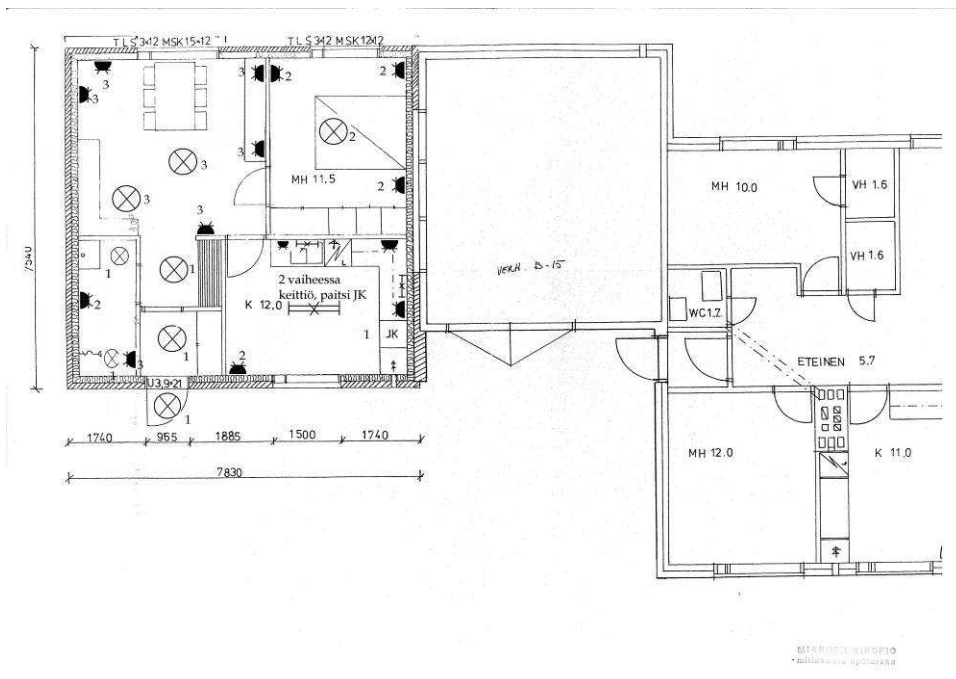
Kuva 7. Uuden puolen pääkeskuksen vaihesähköistykset.

Kuvasta 7 nähdään, että ensimmäisen vaiheen alla ovat jääkaappi, eteisen ja pihan valot ja WC:n valaistus. Toisen vaiheen alla on keittiö kokonaisuudessaan jääkaappia lukuun ottamatta, makuuhuone kokonaan ja WC:n pistorasiat. Kolmannen vaiheen alla on olohuone kokonaisuudessaan.

Uuden puolen suurimmat kulutukset tulevat keittiöstä. Keittiössä sijaitsevat muun muassa liedet, uuni, mikroaaltouuni ja 1600 watin sähköpatteri. Makuuhuoneessa on 800 watin sähköpatteri. WC:ssä on 2000 watin lämminvesivaraaja. Kaikki kulutukset näistä kohdistuvat toiselle päävaiheelle.
