OPINNÄYTETYÖ - AMMATTIKORKEAKOULUTUTKINTO
TEKNIIKAN JA LIIKENTEEN ALA

RINTAMAMIESTALON KUNTOARVIO

TEKIJÄ: Kalle Komulainen

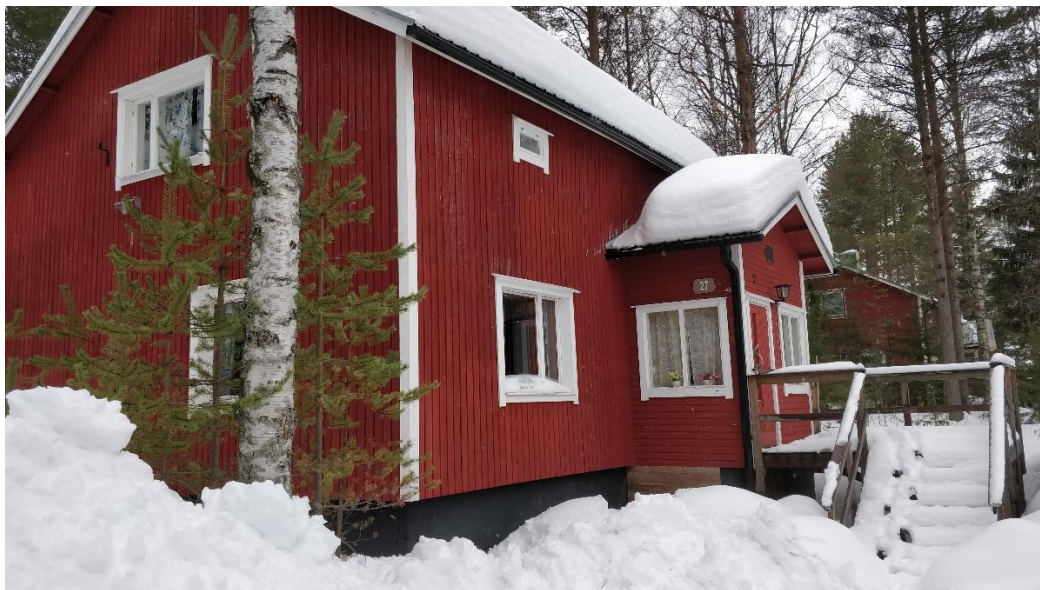
Kuva 1. Kohde (Kalle Komulainen 2019-03-19)

Rakennus on rakennettu 1958. Rakennuksen perustuksena on muurattu betoniperusmuuri, ja runko on 50-luvun tyyppinen pystyrunko sahanpurueristeellä. Vesikattona on toiminut huopakatto, jonka päälle on myöhemmin laitettu pelti. Perusmaa on pääosin hyvin vettäläpäisevää hiekkaa. Salaojajärjestelmää ei ole.

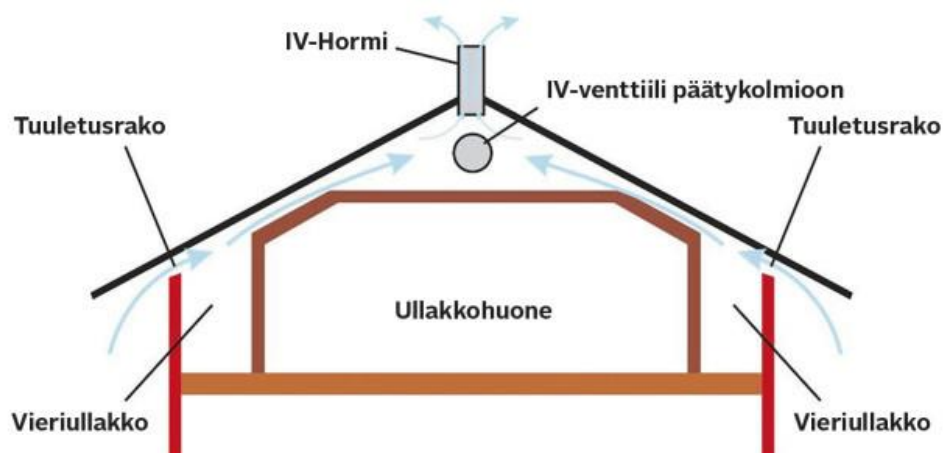
Katon lappeen suuntaisesti asetetun lämmöneristekerroksen ja vesikatteen välissä tulisi olla 5 cm, mielummin 10 cm:n tuuletusrako. Vesikatteen tulee yltyä ulkosenien ulkopuolelle, jottei vesi pääse valumaan ulkoseinää pitkin. Alalaudoitusta tai vesikatetta vasten olevat eristeet estävät kattorakenteen tuulettumisen. Jos tuuletusrakoa ei ole, on kyseessä rakennusvirhe, josta aiheutuu ennen pitkää sekä home että lahovaurio. Tuuletus toimii siten että tuuletusilma otetaan sivuräystäiltä ja poistetaan molempien päätykolmioiden korkeimmalla kohdalla olevista tuuletusäleiköistä. Lämmin ja kostea ilma tai talvella tasaisesti pinnoilla näkyvä kuura kertoo huonosta yläpohjan tuuletuksesta. Tuuletusäleiköiden kunto ja olemassaolo tulee tarkastaa. Yläpohjaan asennetut lämmöneristeet eivät saa tukkia sivuräystäiden tuuletusrakoa. (Hometalkoot.fi 2016.) Alhaalla kuva yläpohjan tuuleuksesta (kuva 6).

Kuva 6. Ullakon tuuletus, periaatekuva (Rakennustaito.fi 2019)

Jos tuuletus on tukittu vieriuullakolla, katerakenteen ja seinän yläosaan on avattava tuuletusrako. Ullakkohuoneen yläpuolisessa osassa ("yläkolmio") pitää olla tuuletus molemmissa päädyissä tai sitten poistohormit harjalla.

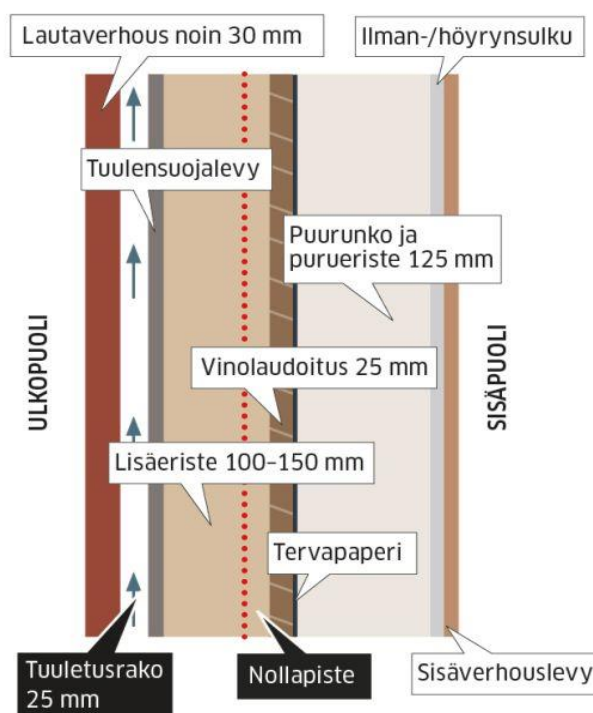
Kuva 7. Oikein toteutettu ulkoseinän lisäeristys (Meilläkotona.fi 2019)

Julkisivun tuuletus on puutteellinen. Ulkoseinärakenteen tulisi olla (kuva 7) mukainen. Seinärakenteen alapinnassa oleva rima estää ilman pääsemisen rakenteen väliin, ja voi myös olla, että tuulensuojalevyn sekä ulkoverhouksen väliin ei ole jätetty ilmarakoa. Ulkoseinän vaurioista ei voi saada varmuutta ilman seinärakenteen avaamista. Seinärakenne voitaisiin korjata purkamalla kasvatettu seinärakenne pois ja avaamalla vanha julkiverhous, jotta vanhat purueristeet päästään poistamaan ulkokautta. Niiden tilalle tulee laittaa nykyaikaista lämmöneristettä, jonka päälle tulee lämpöä eristävä tuulensuojalevy, tuuletusrimoitus ja uusi ulkoverhous. RakMK:n mukaan ulkoseinän lämmönläpäisykerroin, U-arvo saa olla maksimissaan (0,17 W/m²K). (RakMK-21739, 2017.) Myöskin yläpohjan tuuletus voitaisiin korjata, jättämällä räystäälle ilmarako. Seinärakenteen eristeiden kunnon selvittäminen vaatii seinän pintarakenteiden purkua tai kosteusmittauksia rakennuksen ollessa käytössä. Näin aluksi, kasvatetun ulkoseinän alapinnassa olevien rakojen tukkiminen esm teräsverkolla olisi hyvä tehdä, sillä pieneläimet voivat päästä sitä kautta seinärakenteen sisään.

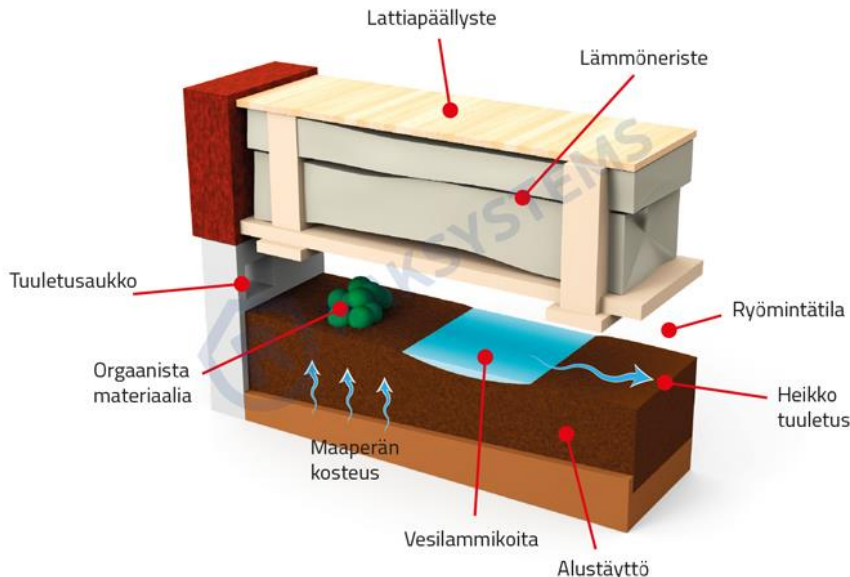
Kuva 9. Tuulettuvan alapohjan esimerkkikuva sekä riskit (Kotiapp 2019)

Alapohjaan tulee järjestää tuuletus tekemällä perusmuuriin tuuletusaukkoja, jotka jaetaan tasaisesti ulkoseinälinjalle, siten että koko ryömintätila tuulettuu. Perusmuuriin tehtävät tuuletusaukot tulee myöskin sijoittaa siten että lumi tai viereinen kasvillisuus eivät niitä tuki. Ryömintätilan tuuletusaukkojen yhteispinta-ala tulee olla 0,5...1,0 promillea ryömintätilan pinta-alasta. Tässä täytyy huomioida suojaavan ritilän tai säleikön vapaa pinta-ala. Aukkojen alareuna on oltava vähintään 150 mm maanpinnan yläpuolella, mahdollisuuksien mukaan ylempänäkin. Kuitenkin aukkojen vähimmäiskoko on oltava 150 cm² sekä niiden enimmäisvälin 6 m. Nurkkien tuulettuminen täytyy myös huomioida. Alapohjasta täytyy poistaa myöskin orgaaniset materiaalit sekä varmistua alapohjan kuivuudesta (kuva 9). (Sisäilmayhdistys 2019.)
