Työn nimi: Kuistin käytöstä, historiasta ja korjauksesta - Nikkarityylisen kuistin korjaus

Title of thesis: Purpose, style history and repairing of the porch - Repair of a porch in carpenter style

The main subject of this thesis is the porch of Dahlström`s house in Kristiinankaupunki. The porch is documented by photographing, measuring and drawing. Damages and their causes are researched.

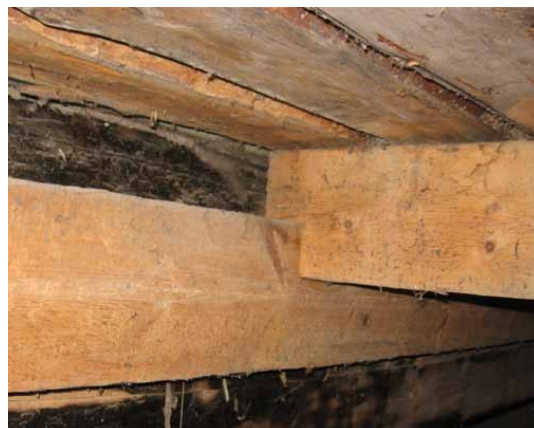
KUVA 11 Kannatinsoiro ja lattiankannattaja

Kuisti on rankorakenteinen. Perustus on luonnonkivistä. Jokaisen runkotolpan alla on kivi. Kuisti on liitetty rakennusrunkoon kannatussoirojen avulla (KUVA 11). Kattoniskat lepäävät seinään naulatun lankun varassa. Samoin lattian kannattajat ovat seinään naulatun lankun varassa. Kuistia ei siis ole kiinteästi liitetty rakennusrunkoon, paitsi yläreunastaan se

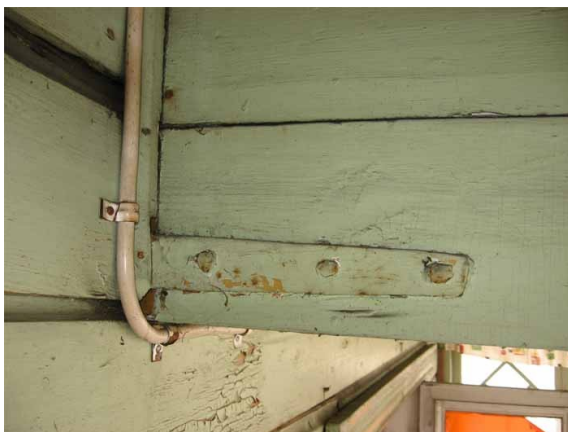
KUVA 12 Ankkurirauta

on ankkuroitu raudoin rakennusrunkoon (KUVA 12). Kuistin sisällä seinän yläreunassa tulee takaseinästä läpi kaksi lattarautaa, jotka on kiinnitetty pystysuoraan seinämään, joka on muodostunut harja- ja pulpettikaton yhtymäkohtaan. Sanon tätä rakennuksen osaa sisäpuoliseksi jiiriksi. Raudat ovat

Jiiriä tukevia rautoja tutkin vääntämällä sorkkaraudalla nurkkalista sivuun. Ensin irrotin sähköjohdon. Maalipintaan tuli vaurioita ja sorkkarauta teki painumajälkiä listaan. Tähystelin taskulampulla raudan juuressa olevaan koloon. Raudan juuri oli kuitenkin niin syvällä, ettei sitä näkynyt. Takaseinän paneelit oli sahattu jiiriin kohdalta poikki. Haukkaikkunasta peilin ja taskulampun avulla tarkasteltaessa talon hirsirunko oli näkyvässä. Ihmettelen, eikö olisi ollut järkevintä ensin paneloida koko talon seinä, ja sitten rakentaa kuisti päälle. Nyt näyttää siltä, että kuistin takaseinä on paneloitu erikseen.

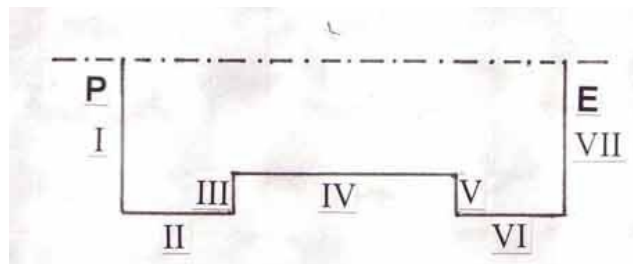
KUVA 14 2. pohjakuva

Puutteellisten tai puuttuvien peruskivien takia rungon tolpat ovat vajonneet erityisesti eteläseinällä. Eteläseinällä lattian alla näkyy runko- ja seinärakenteissa valumajälkiä. Vesi on todennäköisesti tullut rikkinäisten ikkunoiden kautta. Samassa kohdassa reunimmaisessa lattian kannattajassa on hyönteisvaurio, joka jatkuu koko sen matkan, missä rikkinäisiä ikkunoita on ollut. Myös seinän ja portaiden välissä olevia portaiden suuntaisia lattialautoja tukeva lattiankannattaja on hyönteisten pilalle syömä. Paneeleissa, lattialautoissa ja muissa ohuemmissa rakennusosissa ei ole hyönteisvauriota, myöskään tolmissa ei näkynyt reikiä. Reikien, eli lentoaukkojen koko oli noin yksi millimetri, jonka perusteella arvelen vaurion aiheuttajaksi tupajumin (2005, Suomen museoliiton julkaisuja, Tuhohyönteisten tunnistusopas s. 63) Ikkunat on nyt peitetty muovilla, joten rakenteisiin ei joudu vettä ainakaan ikkunoiden kautta.

Etelä- ja länsiseinällä (VII ja IV, ks. KUVA 14, s. 48) on yhdet tolpat, jotka eivät ole kokopitkiä, vaan muodostettu kahdesta osasta. Samoin pohjoisseinällä (I) on yksi kaksiosainen tolppa. Tolppa katkeaa alta päin katsottuna lattian kohdalla, siitä ylöspäin jatkuu tolpan toinen osa.

Ennen kuistin nostoa ja oikaisua lahot rungon osat vaihdetaan terveisiin. Pohjoispään alajuoksut vaihdetaan. Eteläseinän alle asennetaan alajuoksu. Kuisti nostetaan ja siirretään oikealle paikalleen. Sen jälkeen se

oikaistaan. Näiden töiden jälkeen kuistille tehdään perustukset. Siihen asti käytetään väliaikaisia perustuksia. Kuisti ankkuroidaan talon runkoon kulmarauodoilla.
