DATSUN BLUEBIRD 1200 PL312
Museoajoneuvon maalipinnan
tutkimus ja toimenpiteet

Opinnäytetyö
Restauroinnin koulutusohjelma

2019

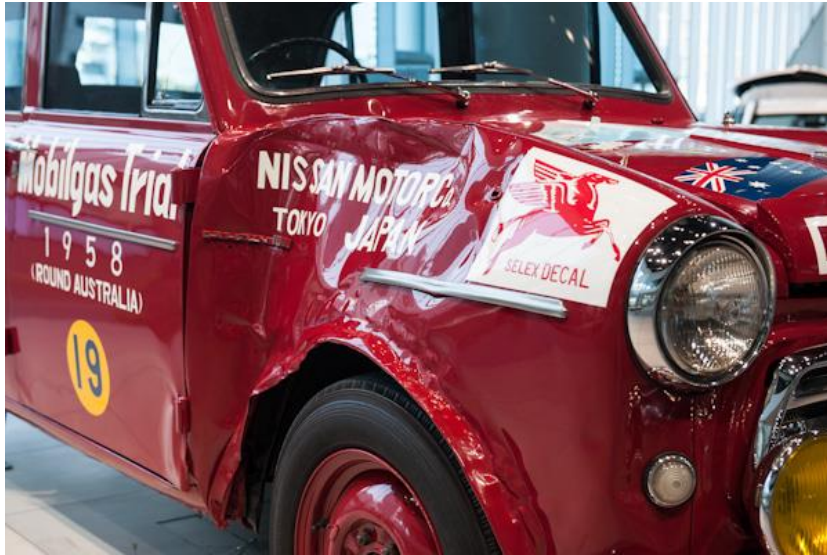
Kuva 9. Fujin säilytetty lommo (Schmitt 2011)

Rallin aikana kärsityt vauriot, kuten *fujin* puuhun törmäämisestä aiheutunut lommo, säilytettiin osana ensimmäisten japanilaisten autojen rallihistoriaa, ja autot ovat nykyisin osa Nissan Heritage-kokoelmaa. (kuva 8, 15) ja (kuva 9; Schmitt 2011).

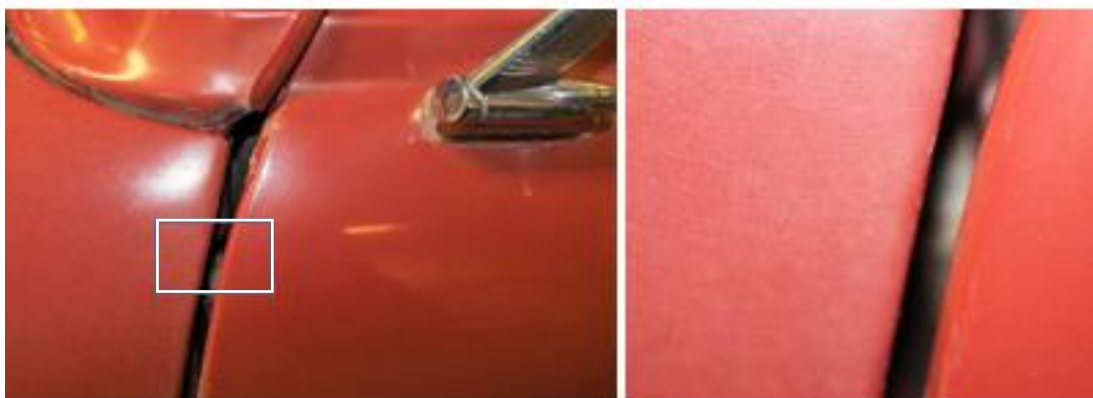
Aiempia maalaustöitä on harvoin dokumentoitu, joten tiedossa ei ole, missä tai milloin korjausmaalaus on tehty tai minkälaisia tuotteita korjauksissa on käytetty. Aiempien korjausmaalausten indikaattoreina voivat näkyvien rajausten lisäksi toimia sävyerot, poikkeavuudet kiiltoasteissa tai muut havaittavat erot osien maalipintojen välillä. Etulokasuojien ja konepellin maalipinnoissa ei ole keskenään havaittavia eroja, mutta lähempi tarkastelu osoittaa eroavaisuuksia etulokasuojien ja etuovien maalipintojen välillä. Keulan maalipinta on kauttaaltaan täynnä pieniä halkeamia, jotka ovat havaittavissa vain lähietäisyydeltä kirkaassa valaistuksessa (kuva 25).

Kuva 25. Maalipinnan havainnointi lähikuvassa (Judén 2019)

Ilmiön yleisin aiheuttaja on maalissa käytetty liuotinaine, ja sen taustalla on usein virheellinen maalijärjestelmä, jossa liuotinherkkä maalikerros reagoi pintamaalin liuottimiin, aiheuttaen krakleerausta joka vaikuttaa maalipinnan kiiltoon. Syynä voi olla myös suositellun kalvovahvuuden ylittäminen, jolloin liuotin ei pääse haihtumaan pinnasta riittävän nopeasti tai jos pohjamaalikerros ei ole kuivunut riittävästi päälle maalattaessa. Liuottimista johtuva reagointi ilmenee usein heti maalausvaiheessa tai viimeistään maalin kuivuessa. (Glasurit 2019.) Havainto voisi tarkoittaa, että keula olisi myöhemmin korjausmaalattu tai mahdollisesti vaihdettu.

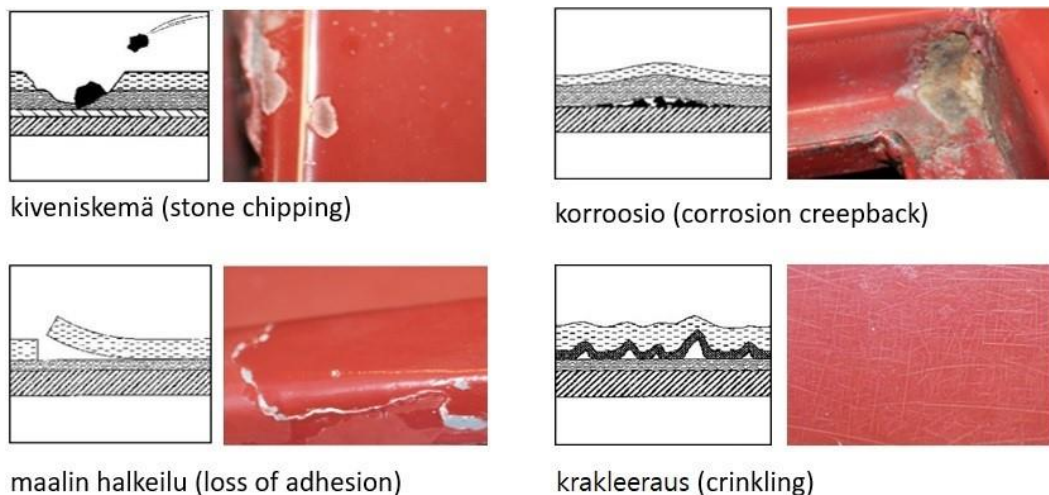
Maalipintaan kohdistuu ruosteen lisäksi useita erilaisia ulkoisia vaurioaiheuttajia. Näitä aiheuttavat muun muassa vaihtelevat sääolosuhteet, puhdistus, auton säilytys, happo, suola ja muut tieliikkumisesta aiheutuvat maalipintaa rikkovat vauriot. Pinnoitteen mekaaniset vauriot jättävät alustan suojaamattomaksi ulkoisilta tekijöiltä. Opinnäytetyössä havaittuja maalipinnan vaurioita on havainnollistettu kuvassa 27.

kiveniskemä (stone chipping)

korroosio (corrosion creepback)

maalin halkeilu (loss of adhesion)

krakleeraus (crinkling)

Kuva 27. Maalipinnan vaurioita (Glasurit 2019; Judén 2019)

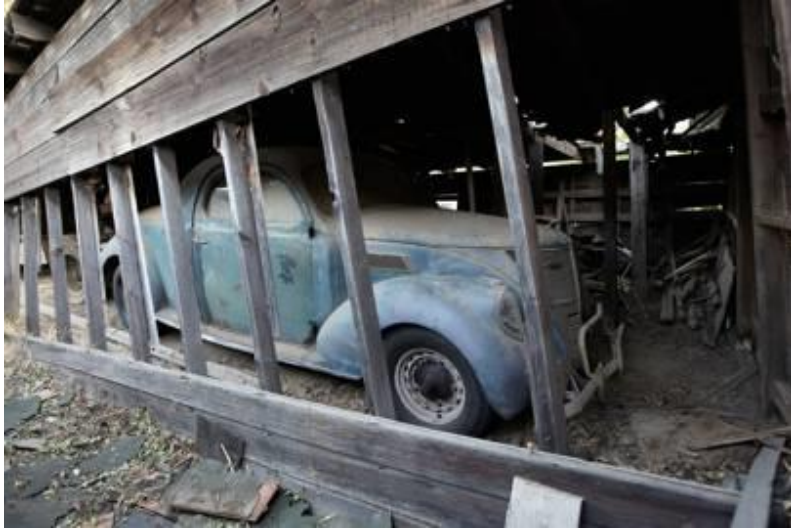
Kuva 30. Likainen, pölyinen ja vaurioitunut ajoneuvo (Adams 2015)

Lian ja vaurioiden erottaminen patinasta ei ole välttämättä helppoa. Ne voivat myös syntyä normaalista käytöstä tai vaihtoehtoisesti huolenpidon laiminlyönnistä tai esimerkiksi huonoista säilytysolosuhteista. Usein juhlistujen ”latolöytöjen” viehättävyys perustuu lika- sekä pölykerrostumiin, ruostuneeseen ja lukuisten muiden vaurioiden tuhoamaan pintaan, joka virheellisesti luokitellaan patinaksi (kuva 30).

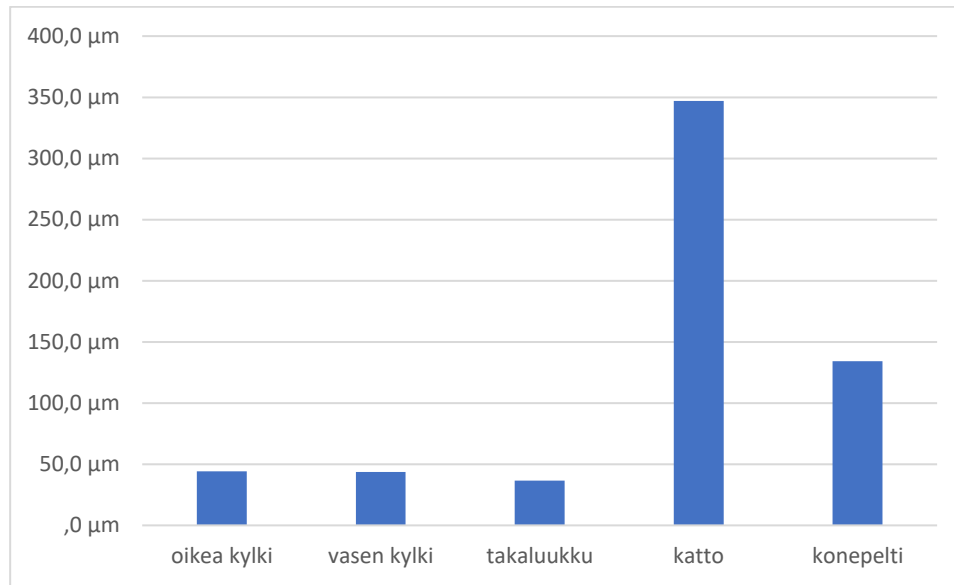
Taulukko 3. Kalvopaksuusmittauksien keskiarvot (Judén 2019)

Oikean ja vasemman kylkilinjan mittaukset noudattavat keskenään melko samaa kaavaa, joka kertoo maalipinnan tasaisesta kulumisesta, eikä kalvopaksuuksien mittaustuloksen pohjalta voida yksilöidä minkään osan olevan jälkikäteen korjausmaalattu. Tulosten keskiarvon perusteella voidaan todeta maalikalvon paksuuden olevan erittäin alhainen. Vertailuna nykyisin uusien ajoneuvojen maalikalvon vahvuudet sijoittuvat yleensä noin 100–150 mikrometrin paikkeille. Konepellin suhteessa vahvan kalvovahvuuden kylkien ja takaluukun pintoihin verraten selittyy sillä, että kyseessä on edustava pinta, ja mikäli konepelti on myöhemmin korjausmaalattu, makaavana pintana siihen on luonnollisesti ollut mahdollista laskea enemmän maalia.

Merkittävin ero on katon kohdalla, josta otetut mittaukset ovat kauttaaltaan korkeampia kuin muualla autossa. Mittausalueelta havaittiin myös eroja yksittäisten mittausten osalta. Katon oikeasta reunasta mitattu kalvopaksuus oli suurimmillaan 975 µm. Mittaustulos kertoo siitä, että maaliaineen lisäksi katon korjauksessa on käytetty täyteaineita, joka yleensä tarkoittaa korikittiä. Muissa alueissa tai sattumanvaraisissa pistomittauksissa ei näin merkittäviä vahvuuksia havaittu. Alhaisimpia mittaustuloksia saatiin helmoista, osien alareunoista sekä luonnollisesti puhki kuluneiden kohtien läheisyydestä.

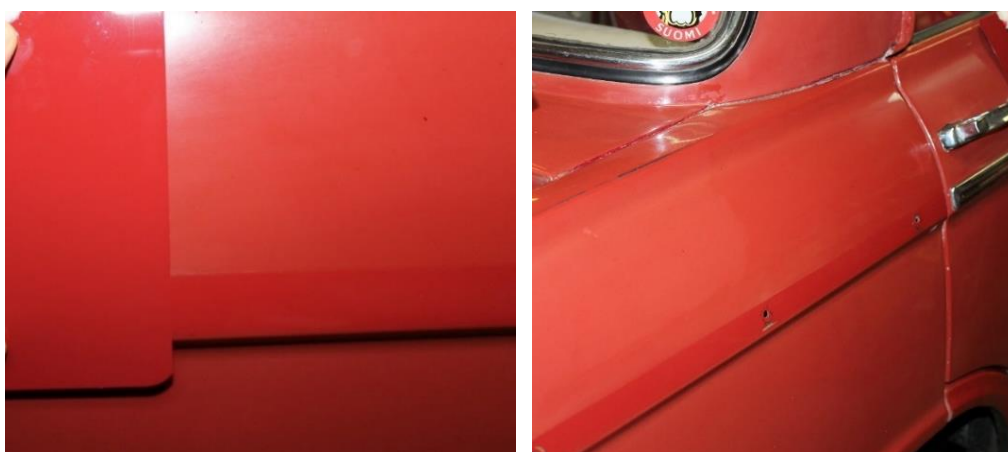
Takasiiven kromilista irrotettiin ja alta paljastui maalipinta, joka oli säilynyt ulkoisille tekijöille altistumattomana. Ero oli silmännähdn merkittävä. Kun värimallia verrattiin tähän hyvin säilyneeseen pintaan, huomattiin värisävyn olevan erittäin lähellä (kuva 37). Tästä pääteltiin värimittaustulosten olleen hyvät ja lähtökohtaisesta kaavasta voitaisiin saada kiiltoastetta tai sävyn kirkkautta muuttelemalla sopiva paikkamaalaus- ja retusointisävy. Haalennutta pinnan sävyä yritettiin värimallin vertailua varten palauttaa kevyesti kiillottamalla, mutta värisävyä on mahdotonta palauttaa täydellisesti.

Kuva 37. Värimallin vertailu (Judén 2019)

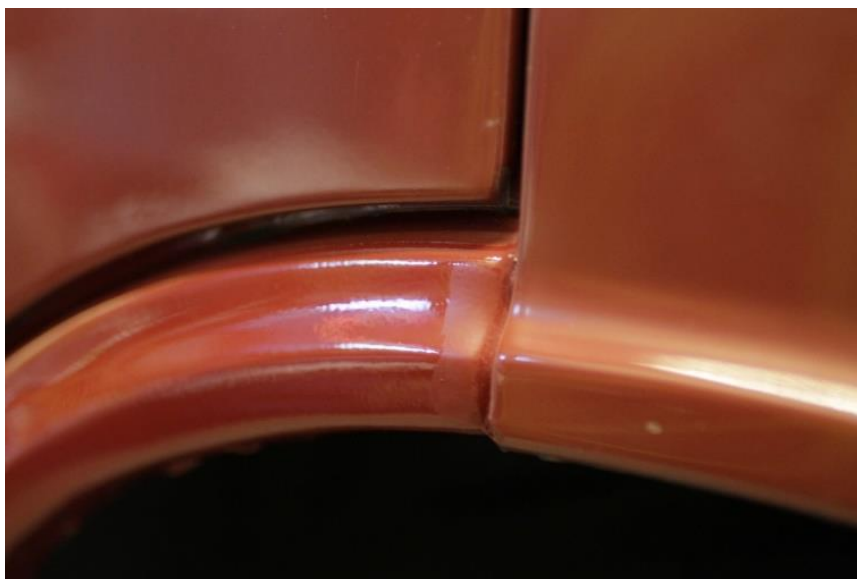
Osakorjauksessa viereisiin osiin mukauttaminen on tärkeää, jotta vältetään tilkkutäkkimaiselta yleisilmeeltä. Koska korjausta voidaan suoraan verrata viereisiin osiin, värisävyn sekä maalipinnan tulee täsmätä mahdollisimman tarkasti. Uuden maalituotteen kiiltoaste verrattuna viereisiin osiin aiheutti sen, että uusi korjausmaalaus erottui yhtä selvästi, ellei selvemmin kuin aiempi korjausmaalaus, muotovirheitä lukuun ottamatta (kuva 42, 59). Takaoveen verrattuna maalaus näytti vielä kohtalaisen hyvältä, mutta kohdissa, joissa sitä oli mahdollista suoraan verrata viereiseen helmaan ja takasiiven kaareen, ero oli huomattava. Ongelma päätettiin yrittää ratkaista lisäämällä maaliin tarkoituk-

Kuva 43. Kaaren vertailu matta-aineen lisäyksen jälkeen (Judén 2019)

seen sopivaa matta-ainetta, jonka määrällä suhteessa maaliaineeseen voidaan vaikuttaa maalatun pinnan kiiltoasteeseen. Ensimmäiseen värimalliin lisättiin matta-ainetta maalin sekaan 15 prosenttia ja toiseen 25 prosenttia. Ensimmäisen sekoitussuhteen vaikutus oli tuskin huomattava. Jälkimmäisellä sekoitussuhteella tehtiin pieni värimalli kaaren reunaan vertailukohteeksi, (kuva 43) joka taas osoittautua hieman liian himmeäksi. Värimallien ja kokeilujen perusteella päätettiin lopullinen maalaus suorittaa maalilla, jonka matta-ainepitoisuus oli 20 prosenttia (kuva 44). Tällä kertaa tulos oli huomattavasti parempi.

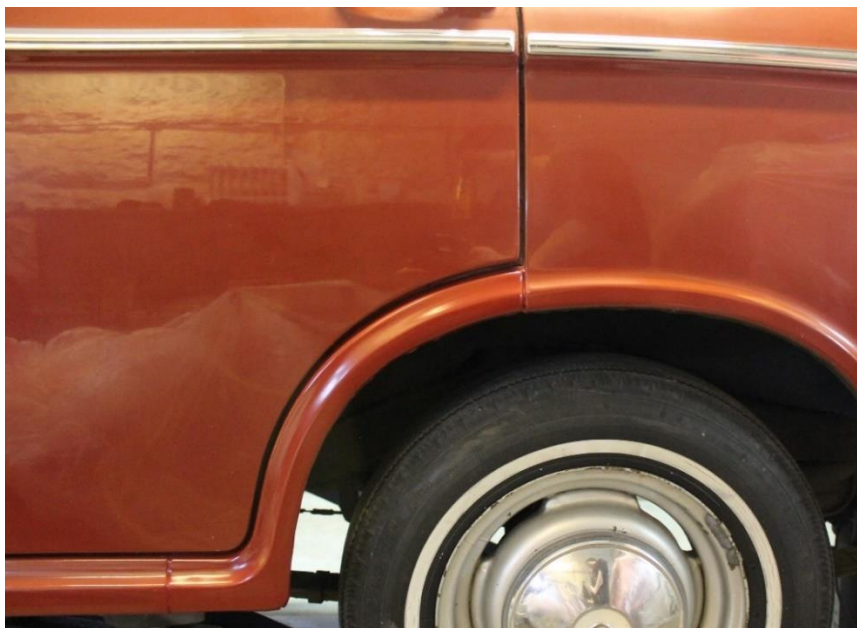
Kuva 44. Uusi maalaus (Judén 2019)

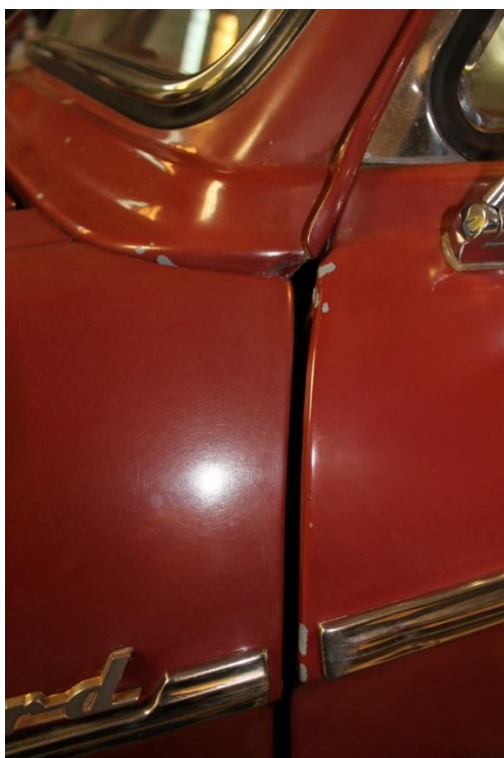
Kuva 48. Tulevien retusointien pohjustus (Judén 2019)

Retusointien tarvetta tulee aina pohtia tapauskohtaisesti. Jokaista naarmua tai maalipinnan virhettä ei ole tarpeellista retusoida, sillä ne kertovat maalipinnan iästä yhtä lailla kuin maalin haalistuminen. Retusoinnit nähtiin tarpeellisiksi suorittaa niihin kohtiin, joissa maalipinta oli vaurioitunut metallille asti ja näin ollen menettänyt suojaavan ominaisuutensa. Vaurioituneet kohdat eristettiin ja tasoitettiin pohjamaalilla (kuva 48). Kokonaisuudessaan kaikkien retusointien tarpeen määrittäminen jätettiin suoritettavaksi myöhemmin.
