PIKKU-URPOLA: JULKISIVUN VAURIOKARTOITUS JA RAPPAUSPINNAN
RESTAUROINTISUUNNITELMA

Opinnäytetyö 2011

Pikku-Urpola: damage survey and restoration plan for the plaster surface

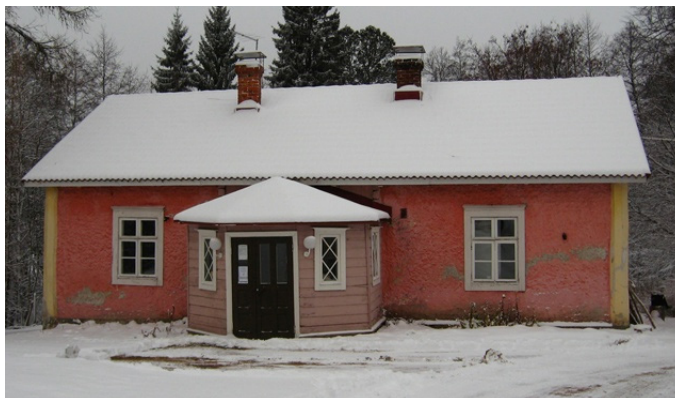
Kuva 15. Pikku-Urpola talvella 2011 (Laakso 2011).

Kuntokartoitus aloitetaan talon paraatijulkisivusta eli itäseinästä (kuva 15). Vaurioiden tarkastelu aloitetaan julkisivun pohjoispään keltaisesta pilasterista. Aivan pilasterin alareunassa maalipinta on varissut pois sekä yhdestä kulmasta puuttuu palanen (kuva 16). Pilasterin keskivaiheilla näkyy harmaa korjauskohta, jolla on paikattu keskellä pilasteria kulkevaa halkeamaa sekä isompaa kokonaan puuttuvaa rappausaluetta (kuva 17).

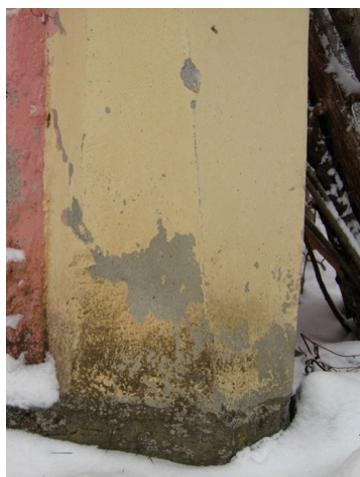
Kuva 16. Pilasterin alareunan rapautumista (Laakso 2011).

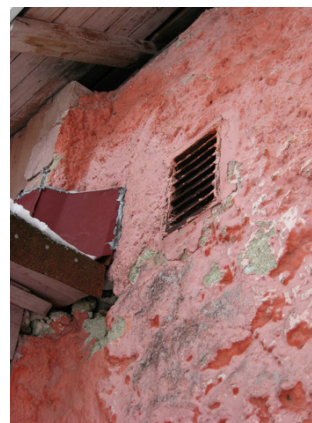
Ikkunan oikean ylänurkan tuntumasta puuttuu isompi pala rappausta (kuva 22). Kuistin ja ikkunan väliin jäävällä seinäpinnalla oleva paikattu alue on pienempi ja senkin ympärillä näkyy pintarappauksen puutteita. Lähellä kuistia on metalliritilä, ilmeisesti ilmanvaihtokanava, jonka alla on mustaa ja harmaata kasvustoa sekä useita pintarappausvaurioita. Kuistin katon alla on selkeä rako ja rappauspaloja on halkeillut (kuva 23). Ikkunan alla on nähtävissä pieni pystysuuntainen halkeama maahan asti.

Kuva 23. Metalliritilä sekä pinnan rapautumista. Kuistin katon nurkan alla näkyy selkeä rako sekä irtonaisia rappauspaloja (Laakso 2011).

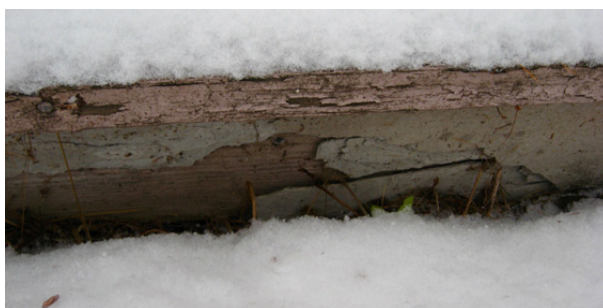
Kuistin kaikilla seinillä on näkyvissä alimmissa laudoissa maalivaurioita, jotka ovat todennäköisesti kosteuden aiheuttamia. Kaikissa laudoissa on näkyvillä myös maalipinnan krakeloitumista. Oikean puoleisen pitkän sivun toiseksi alimmassa laudassa on oksanreikä, josta mahtuu helposti käsi sisään (kuva 24). Alin lista tulee sen verran ulos julkisivun tasosta, että sen tekemälle portaalle kasautuu lunta ja kosteus jää seisomaan, joka edesauttaa kosteuden imeytymistä lautoihin. Sokkeli on vuorattu naulaamalla asbestilevyä alimman laudan pintaan. Sokkeli halkeilee voimakkaasti ja on sammaloitunut. Joistakin kohdista sokkelivuoraus on jo irronnut pois (kuva 25).

Kuva 25. Halkeillut levy ja alla näkyvä lautapinta (Laakso 2011).

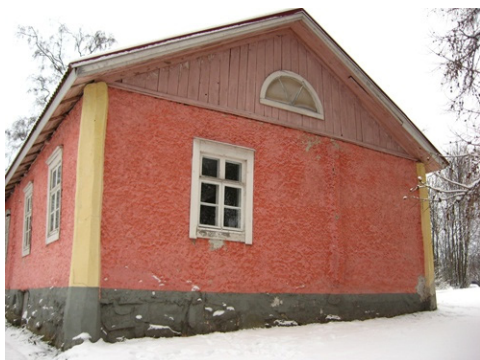
Kuva 32. Talon eteläpäätty talvella (Laakso 2011).

Luonnonsuojelualueen puoleinen eteläpäätty käsitellään vauriokartoituksessa lähtien itäseinän nurkasta ja päättyen länsiseinän nurkkaan (kuva 32). Korokkeen itäpuolella ei ole havaittavissa muuta kuin vanha paikkaus aivan nurkan tuntumassa, joka on samalla korkeudella kuin pilasterin paikkaus (kuva 33).

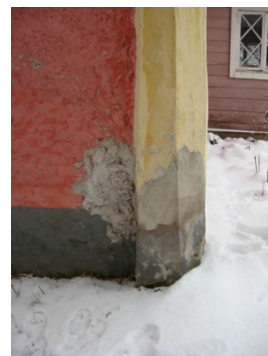
Kuva 33. Pilasterin ja seinän nurkkauksen korjaus (Laakso 2011).

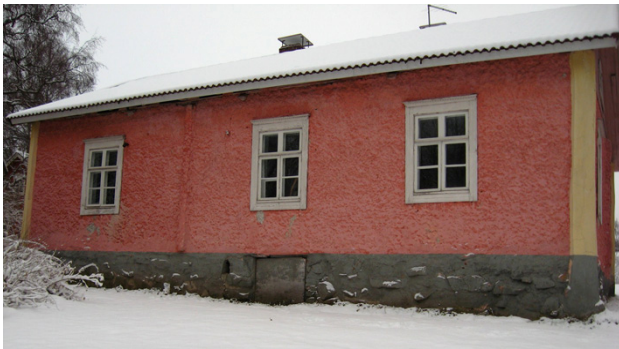
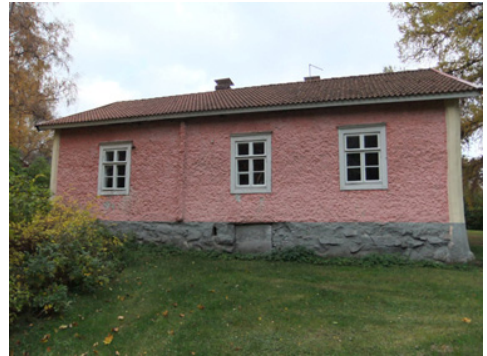
Talon länsipuolella on kolme samanlaista ikkunaa kuin itäjulkisivulla sekä yksi koro-ke (kuvat 38–39). Eteläisessä pilasterissa on näkyvissä niin pysty- kuin vaakasuuntaisia halkeamia ja joitakin maalivaurioita sokkelin kohdalla. Keltainen maalikerros on tässä pilasterissa paikoittain ohut, koska alta kuultaa seinien vaaleanpunainen maali lähellä roiskerappausta ja keskeltä pylvästä harmaa rappaus.

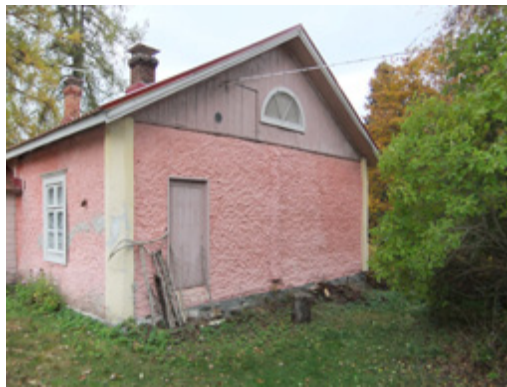
Kuva 46. Pohjoispääty kesällä 2010 (Tuhkunen, 2010).

Tässä luvussa esitellään Pikku-Urpolan pohjoispääty, jonka päätykolmiossa on luukku ullakolle sekä pyöreä tuuletusritilä (kuva 46). Päädyn länsireunassa pilasterin alla sokkelin maalipinta on osittain irronnut pois. Perustuksessa on myös kolo lähellä nurkkaa (kuva 47). Korokkeen alareunassa on metalliverkkoa, mitä muissa korokkeissa ei ole (kuva 48). Korokkeen ja itäisen pilasterin välisellä seinäpinnalla on muutamia maalivaurioita, ja oven alla olevalta seinäalueelta puuttuu päällimmäinen maali-kerros.

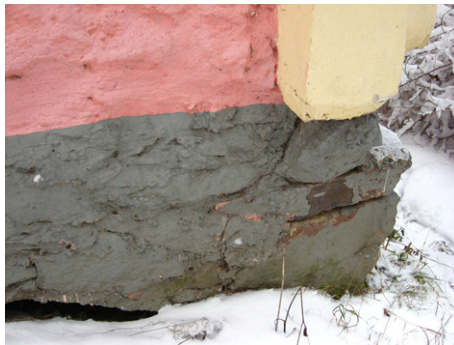
Kuva 47. Nurkan rapautunutta maalipintaa ja kolo alhaalla vasemmalla (Laakso 2011).

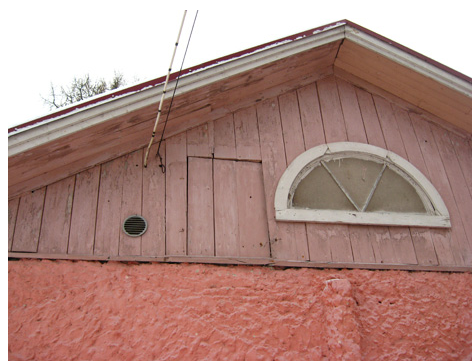
Kuva 51. Tuuletusritilä ja ullakolle johtava luukku (Laakso 2011).

Samoin kuin eteläseinällä rappauspinnan ja katon väliin jäävässä laudoilla vuoratussa päätykolmiossa on useita maalivaurioita sekä maalipinnan krakeloitumista. Voidaan olettaa, että nämä vauriot johtuvat kosteudesta, koska katon alapinnalla on nähtävissä tummia kosteusrenkaita (kuvat 50–51).

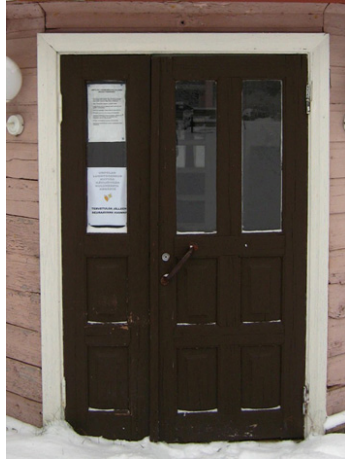
Pikku-Urpolassa on kaksi ovea. Pääovena toimii ruskea kaksiosainen peiliovi, jonka ylimmät peilit on lasitettu. Pohjoispäädystä on vaaleanpunaiseksi maalattu ovi, joka on varsin korkealla maanpinnasta (kuvat 52–53). Päädyn oven edessä on saattanut olla aikaisemmin portaat, mutta nykyään ne olisivat tarpeettomat, koska ovi on peitetty sisäpuolelta. Pääovessa on naarmuja ja joistakin peilipinnoista on irronnut maalia. Jois-

tain kohdista näkyy alla oleva punertava maali. Sivuoovessa maalia on irronnut enemmän keskeltä ovea ja alla on näkyvissä harmaata puupintaa.

Kuva 52. Ruskea kaksiosainen pääovi (Laakso 2011).

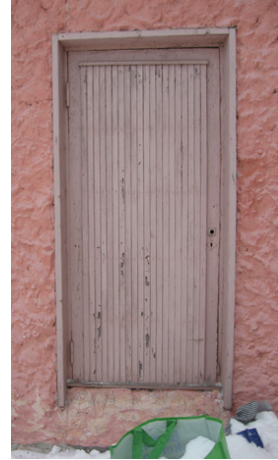
Kuva 53. Pohjoispäädyn ovi (Laakso 2011).

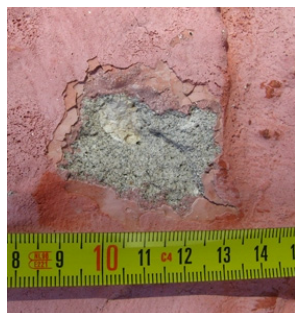
pintaa kuin Pikku-Urpolassa. Seinäpintaa tutkimalla selvisi, että rappaus koostuu kalkkilaastista, sementtilaastista sekä paikoitellen savilaastista (kuvat 55–57). Savea saattaa olla myös kalkkilaastin seassa kuten Pikku-Urpolan sisällä oleva infotaulu kertoo. Näiden todennäköiset rajapinnat on esitetty liitteessä 2 visuaalista havainnointia käyttäen. Rappauksen paksuus vaikuttaa olevan suurinpiirtein 5,5–7 cm. Laastin seasta löytyi myös kalkkipaakkuja sekä suurempaa kiviainesta, joilla on voitu lisätä roiskerappauksen elävyyttä.

Kuva 55. Kalkkirappaus (Laakso 2011). Kuva 56. Savirappaus (Laakso 2011). Kuva 57. Sementtirappaus keskellä. (Laakso 2011).

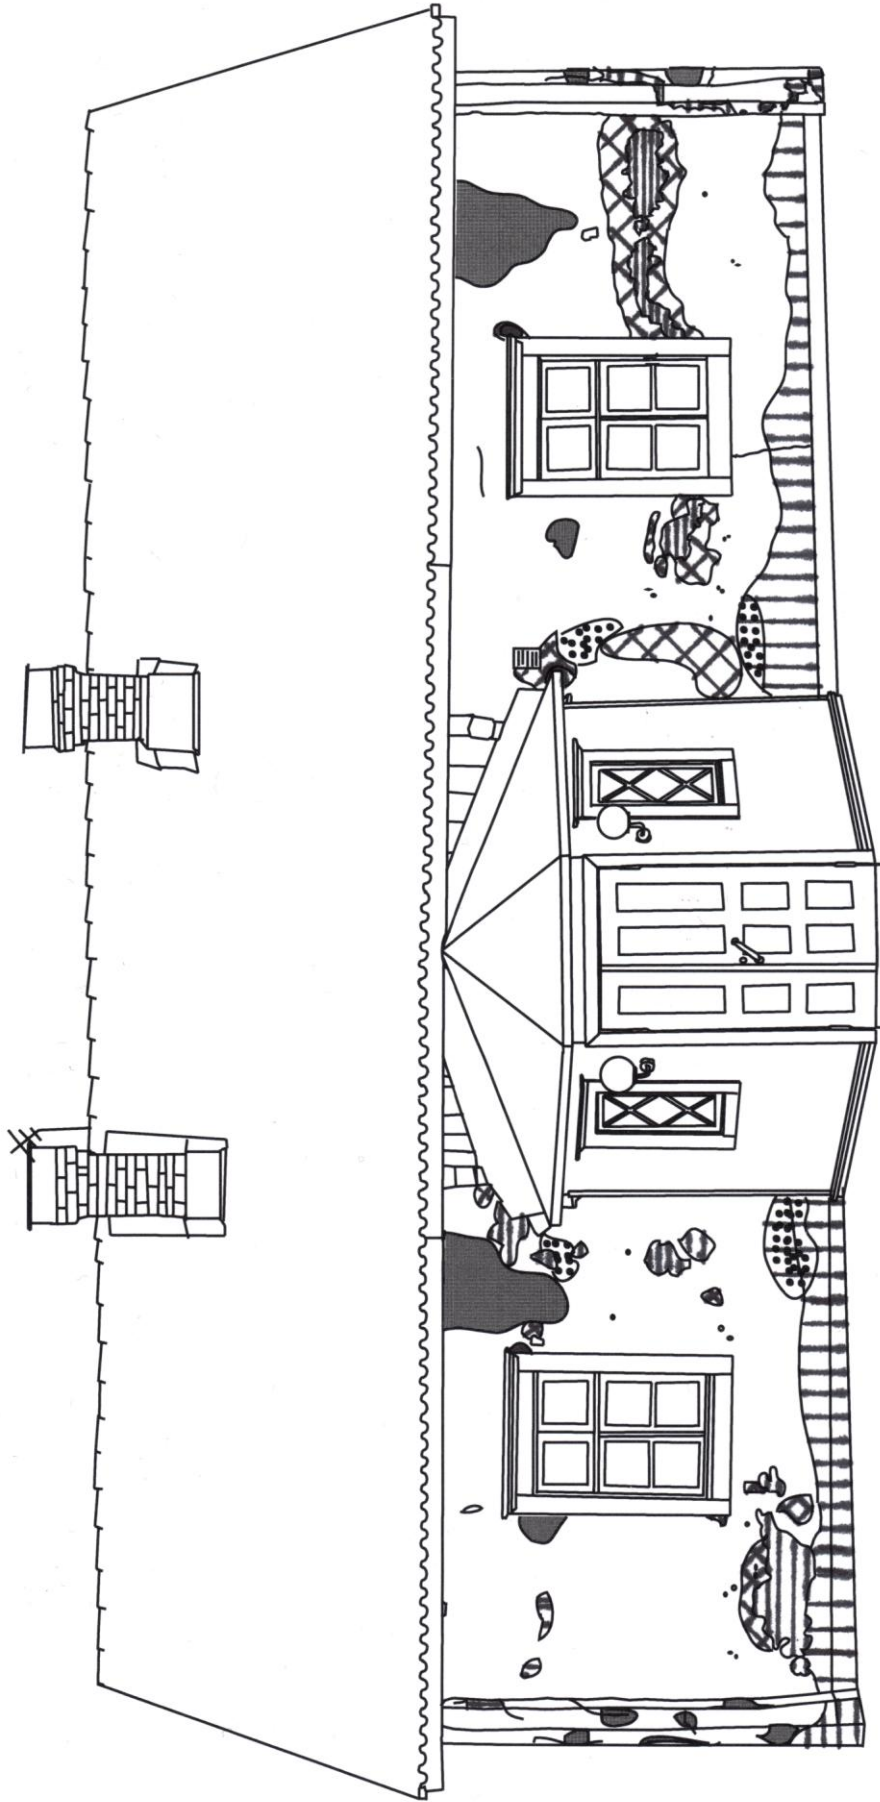
Kymenlaakson ammattikorkeakoulu		piirtänyt Sari Laakso	päiväys 28.3.2011	nimi Sari Laakso
Restauroinnin ko				
Itäseinä, julkisivu

Pintarappaus puuttuu tai vaurioitunut

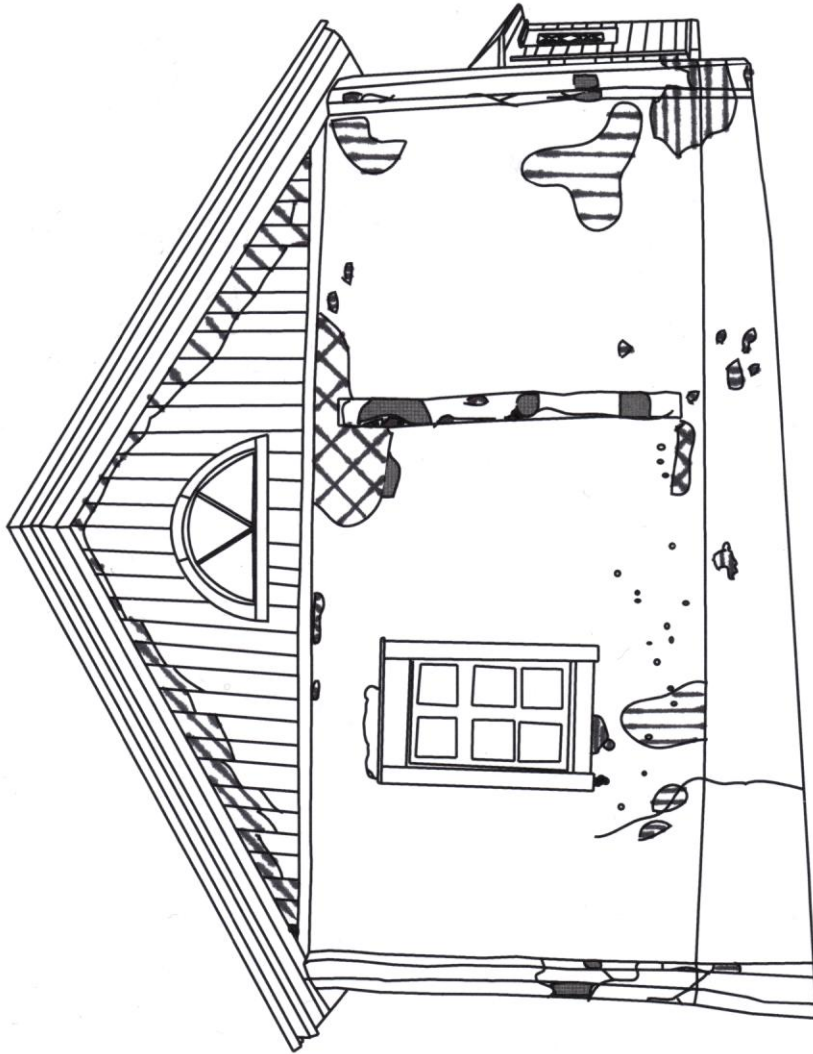
Kymenlaakson ammattikorkeakoulu		piirittänyt Sari Laakso	päiväys 28.3.2011	nimi Sari Laakso
Restauroinnin ko				
Eteläpääty, vasen puoli

Pintarappaus puuttuu tai vaurioitunut

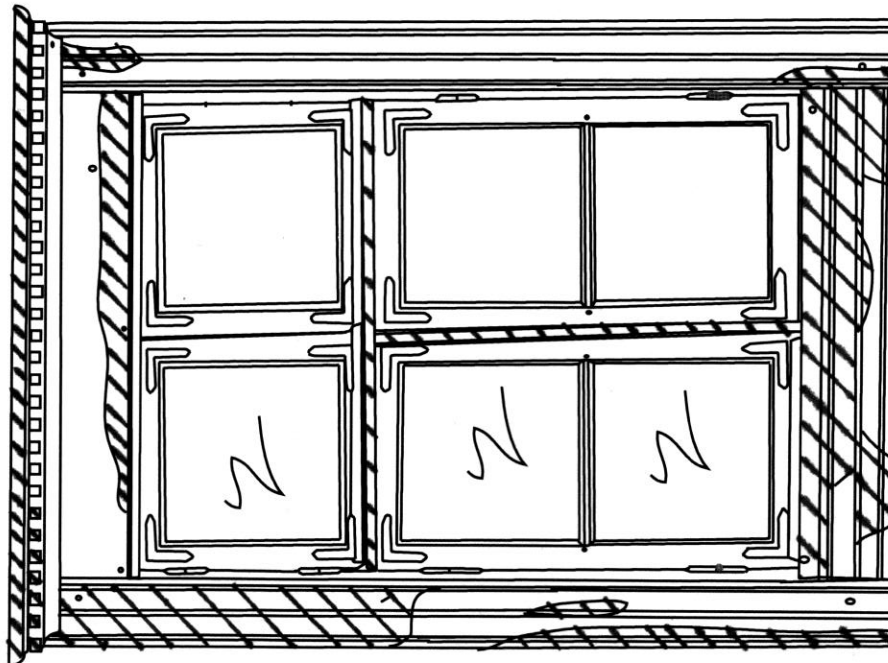
Julkisivun vasen ikkuna

Puupintojen maalipinta vaurioitunut
