Teppo Rasku

TEHDASKIINTEISTÖN KUNTOARVIO JA KORJAUSSUUNNITELMA

Tekniikka ja liikenne
2011

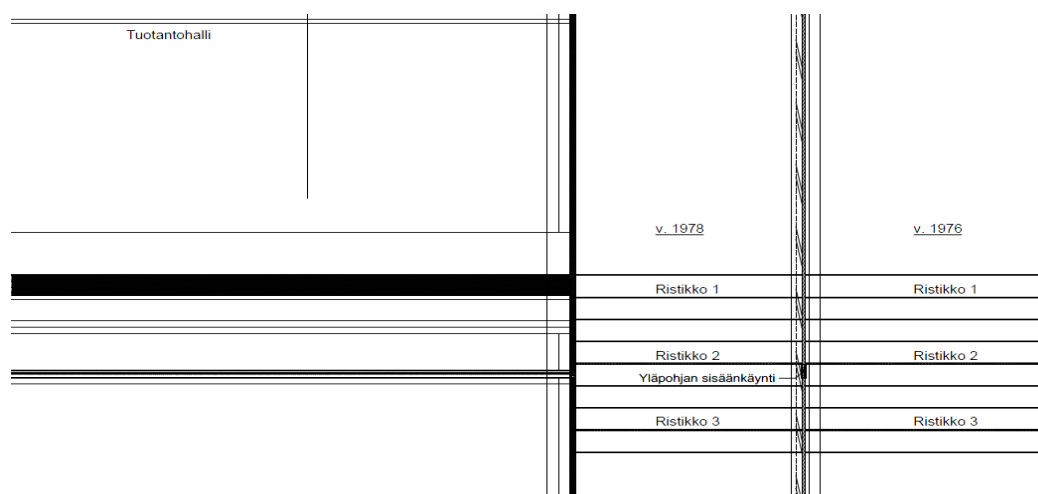
Yläpohjassa liikuminen oli hyvin hankalaa, joten kattoristikoilta ei voitu suorittaa kovin laajoja mittauksia. Mittaukset suoritettiin yhteensä kuudelle kattoristikolle. Mitattavat ristikot olivat yläpohjan sisäänkäynnin kohdalla olevat ristikot ja niiden vasemmalta ja oikealta puolelta järjestyksessä kolmannet ristikot (kuva 21). Jokaisesta kattoristikosta mitattiin kosteus ristikon yläreunasta kolmesta eri kohdasta (kuva 22). Esimerkiksi ristikko A, mittauspiste 2, tarkoittaa yläpohjan sisäänkäynnistä katsottuna kolmatta pohjoisen puolimmaista ristikkkoa, josta kosteus on mitattu pisteestä 2. Alla olevassa taulukossa on kosteusmittauksen tulokset (taulukko 3). Mittaustuloksista voidaan päätellä, että kattoristikot ovat kuivia, ja kosteus on jakaantunut niissä tasaisesti. Voi kuitenkin olla mahdollista, että ristikot ovat kosteita pahimmista vuotokohdista, kuten savupiipun vierestä.

Kuva 21. Kattoristikot, joihin suoritettiin kosteusmittauksia.

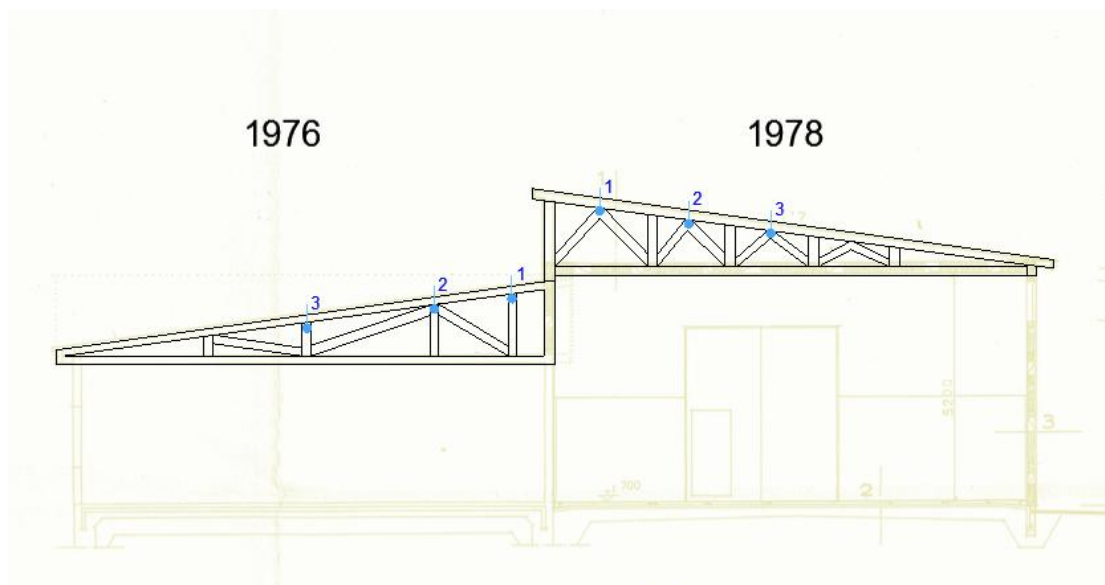
Kuva 22. Kattoristikoiden kosteusmittauksien mittauspisteet.
