**PALLOKORSUN VALUKALUSTON
RESTAUROINTISUUNNITELMA**
Työohjeistus ja hoitosuunnitelma

Opinnäytetyö
Restaurointi

2020

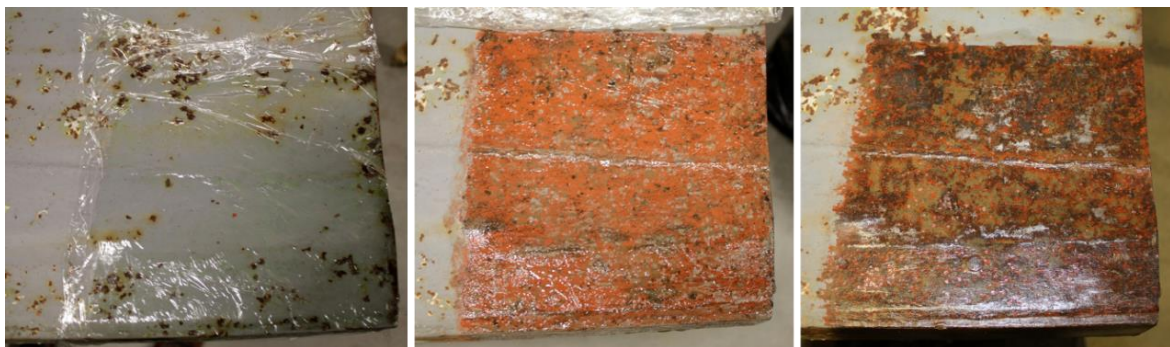
Kuva 20. Maalinpoisto ulkomuotin ovikappaleen sisäpinnasta maalikokeilua varten (Kiiski & Mäkinen 2020)

Maalinpoistoaine siveltiin ovikappaleen sisäpuolen pintaan ja sen päälle asetettiin muovi. Maalinpoistoaineen annettiin vaikuttaa muovin alla ensimmäisellä kerralla yön yli noin 18 tuntia. Maalinpoisto suoritettiin mekaanisesti kaapimalla talttaa ja puukkoa käyttäen. Harmaan maalikerroksen alta tuli esiin punainen pohjamaalikerros, jonka alta pinta oli päässyt ruostumaan (kuva 20). Kohteen säilymistä ajatellen päätettiin myös punainen maalikerros poistaa, jotta sen alla oleva ruoste saataisiin stabiloitua. Käsittely maalinpoistoaineella suoritettiin vielä kaksi kertaa, joilla molemmilla kerroilla aineen annettiin vaikuttaa muovin alla noin 2 tuntia.

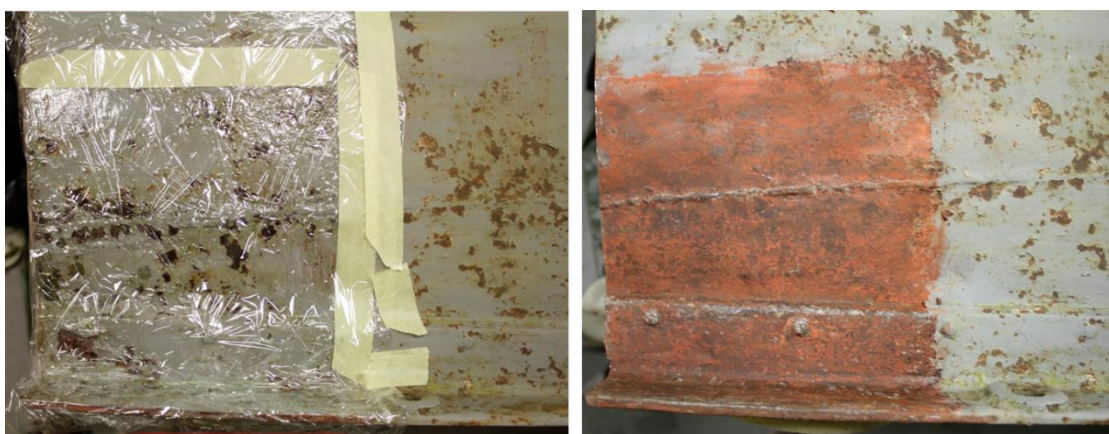
Kuva 21. Maalinpoisto ulkomuotin ovikappaleen ulkopinnasta (Kiiski & Mäkinen 2020)

Maalikerroksista poistettiin vain harmaa, koska punainen maalikerros oli lujemmin kiinni pinnassa (kuva 21). Samalla voitiin kokeilla uuden maalin soveltuvuutta vanhan pohjamaalin päälle. Lopuksi pinnat, jossa maalinpoistoainetta oli ollut, pyyhittiin lakkabensiinillä.

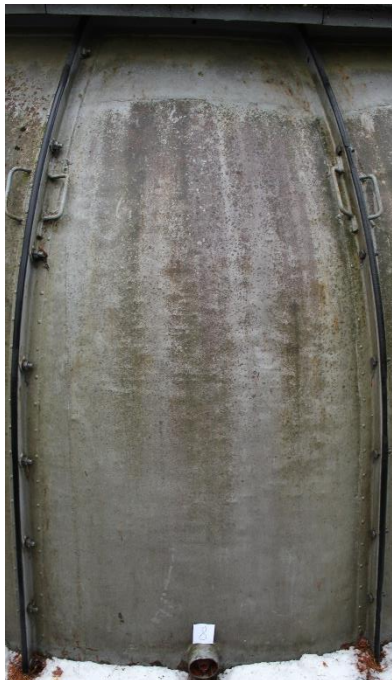
Ulkomuottilevy

Ulkomuotin jokaisen muottilevyn maalipinnat ovat kärsineet joitain vaurioita. Jokaisesta muottilevystä löytyy irronneita maalikohtia, ruostevaurioita, sammalkasvustoa, irtolikkaa ja valumajälkiä. Koska ulkomuotti koostuu 12 muottilevystä, on näiden vauriot käyty läpi taulukon 2 avulla. Ulkomuottilevyjen vauriokartoitukset ovat havainnollistettuna taulukossa viitatulla numerolla liitteessä 3.

Ulkomuottilevyjen sisäpinnalla olevat rautaverkkoja kiinni pitävät kehikot ovat säilyneet hyvin, mutta rautaverkot ovat kauttaaltaan ruostuneet. Rautaverkkojen alla olevassa muottilevyn sisäpinnassa on huomattavasti ruostevaurioita ja betonijäämiä.

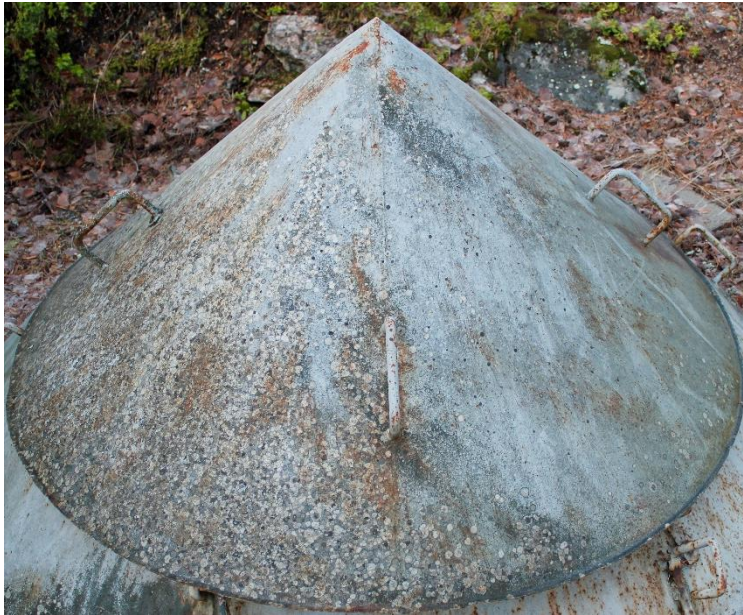
Valukartio

Valukartion maalipinnasta on irronnut pieniä paloja irti ja siinä on naarmuja. Maalipintaan on kertynyt sammalkasvustoa koko maalipinnan alalta. Pieniä ruostevaurioita on havaittavissa paikoittain. Valukartion ripustinkahvoista on irronnut maalia irti ja näissä kohdissa on pintaruostevaurioita.

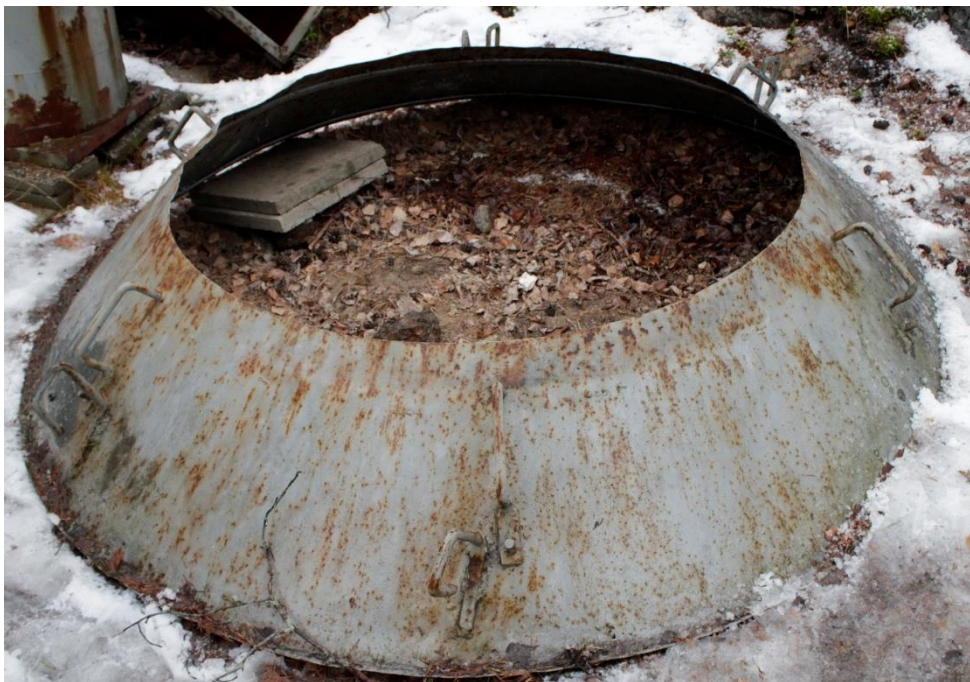
Valukartion kaulus

Valukartion kauluksen maalipinnasta on irronnut paloja irti ja nämä kohdat ovat kärsineet pintaruostevaurioita. Samoin kuin valukartiassa, on myös kauluksessa koko maalipinnan alalta sammalkasvustoa. Kauluksen alareuna, joka on ollut maata vasten, on pintaruosteessa ja irtolian peitossa. Kauluksen kahvojen osalta on samoja huomioita kuin valukartion ripustinkahvoissa.

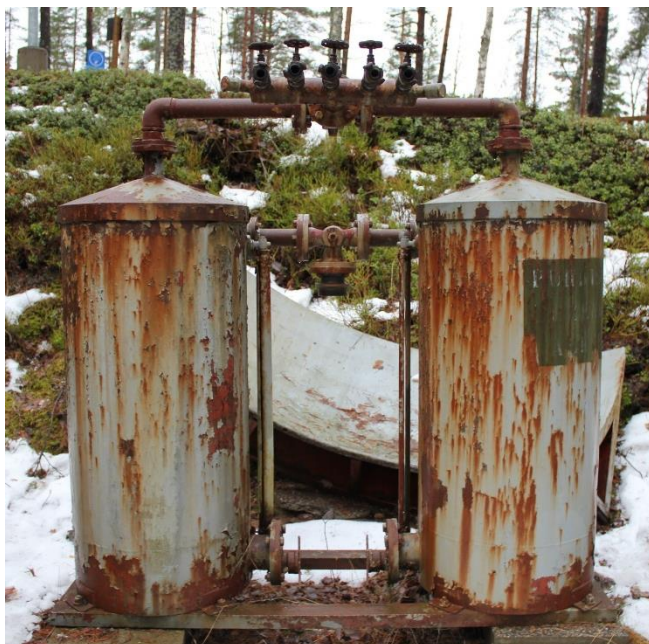
Imukoneisto

Imukoneiston molemmista säiliöistä on maali lähtenyt irtoamaan isoina paloina. Jäljellä oleva maalipinta on pahoin halkeillut ja monesta kohdasta jäljellä oleva maali on lähes irti. Maalipinnan alta paljastunut teräspinta on lähtenyt ruostumaan. Säiliöiden laajimpia pintaruostevaurioita on havaittavissa vasemman säiliön takaosassa ja ulkosivulla sekä molempien säiliöiden kansissa. Jäljellä olevassa maalipinnassa on jonkin verran sammalkasvustoa ja veden aiheuttamia valumajälkiä, joita ruoste on värjännyt ruskeiksi. Imukoneiston putkien maalipinta on irronnut kokonaan ja teräs on ollut alttiina vesisateelle ja ilmansaasteille. Tämän vuoksi ne ovat pahoin pintaruostuneet. Säiliöiden alla olevan teräskehikon maalipinta on irronnut lähes kokonaan ja teräskehikko on pahasti pintaruostunut. Letkujen venttiilisarja on myös pahasti pintaruostunut ilman maalipintaa ja venttiilit ovat tukkeutuneet. Imukoneistosta laadittiin vauriokartoituskuvat (liite 3).

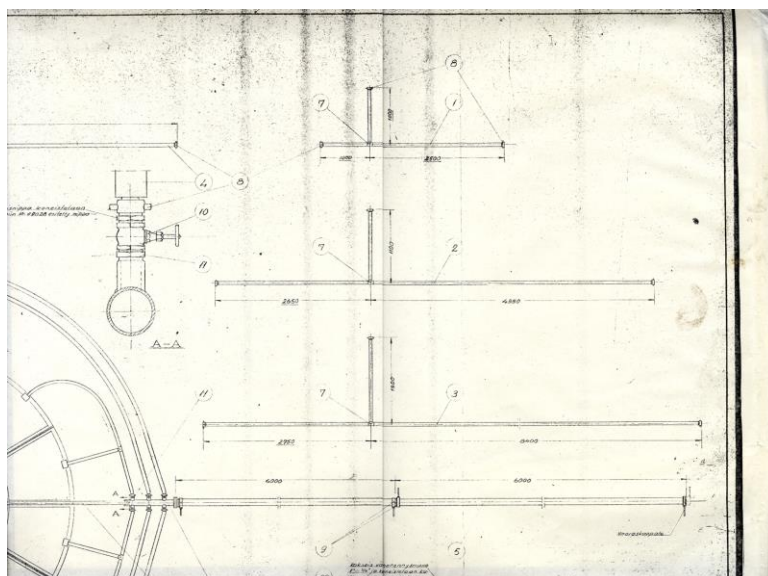
Letkut

Letkusarjoissa on käytetty kahta eri paksuista letkua $1\frac{1}{2}$ " (musta) ja $1\frac{3}{4}$ " (oranssi ja musta). Sarjat on jaettu 3 eri pituuteen, jotka vastaavat niiden pääimuletkulta ulkomuotin imuaukolle tarvittavaa mitta. Mustien letkusarjojen pituudet vastaavat muutaman sentin erolla piirrosten niiden määrittämää mitta, mutta oransseissa sarjoissa on huomattavaa eroa.

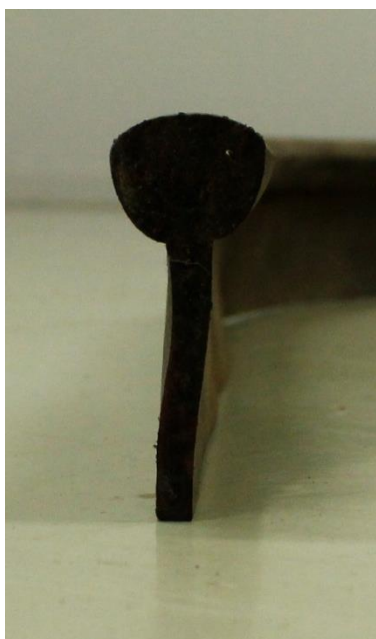
Kumitiivisteet

Kumitiivisteen vahvuus on paksuimmasta kohdasta 20 mm ja ohuimmasta kohdasta 5 mm, korkeus on 52 mm ja pituus 2820 mm.

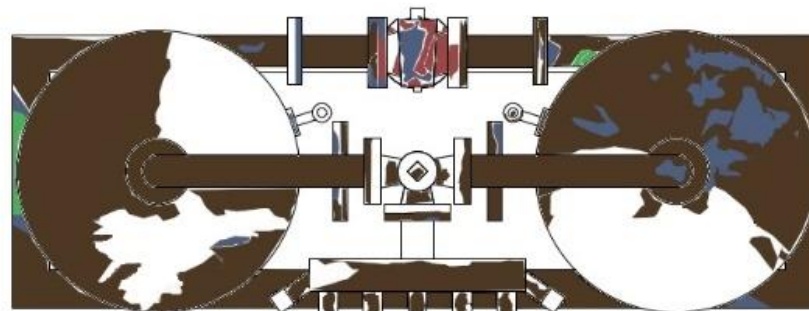
SALPALINJA - MUSEO, MIEHIKKÄLÄ	
Imukoneisto ylhäältä	Vauriokartoitus
Kaakkois-Suomen ammattikorkeakoulu	
Kiiski	23.3.2020 DOK

- Sammalkasvusto/roskat**
- Ruoste/ruostevalumat**
- Punainen maalikerros**
- Hilseilevä maalikerros**
