E.ONin kiinteistömuuntamoiden rakennus- ja lvi-tekniisen toteutuksen selvitys Kajaanissa

Insinööriyö
Kajaanin ammattikorkeakoulu
Tekniikan ja liikenteen ala
Rakennustekniikan koulutusohjelma
Kevät 2012

Insinööriyön toinen osa on selvitysraportti 31 kiinteistömuuntamosta. Raportissa keskitytään selvittämään kiinteistömuuntamoiden rakenteita, paloturvallisuutta ja ilmanvaihdon riittävyyttä teoriaosuudessa esitetyn tiedon valossa.

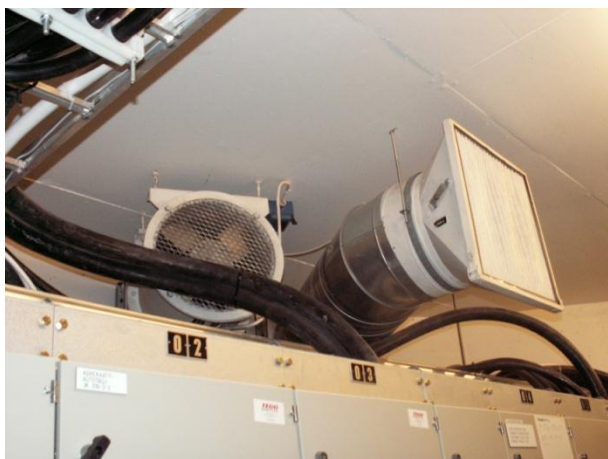
Kuva 4. Muuntamon ilmanvaihtolaitteisto

Muuntamotilassa on huonetermostaatin avulla toimiva poistoilmapuhallin, joka kykenee pohjakuvan perusteella siirtämään ilmamäärän $1500 \text{ m}^3/\text{h}$. Ilmanvaihtokanavat on esitetty kuvassa 4 ja ne menevät suoraan vesikatolle. Tuloilmakanavassa on suodatin.

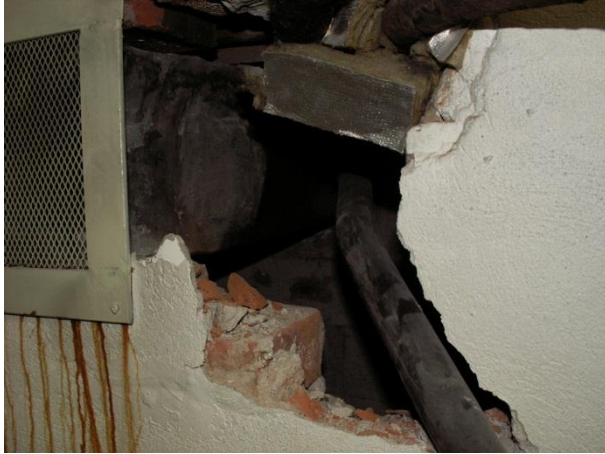
Kuva 6. reikä tiiliseinässä

Tilan rakennusmateriaalit ovat huonossa kunnossa. Tiiliseinässä on reikiä (kuva 6) ja pinnat ovat kuluneita ja rapistuneita. Levyllä pinta on myös kulunut. Tila on pölyinen ja likainen. Valaistus on riittävä ja valaistuskypä sijaitsee oven vieressä. Tilassa kulkee ylimääräisiä viemäriputkia (kuva 7). Muuntamon kulkureitti on riittävän leveä. Kulku tapahtuu kokoustilan läpi. Muuntajan kuljetusreitti on viereisen tilan savunpoistokuilun kautta, mutta kuljetusreitin käyttäminen vaatii rakenteiden purkamista.

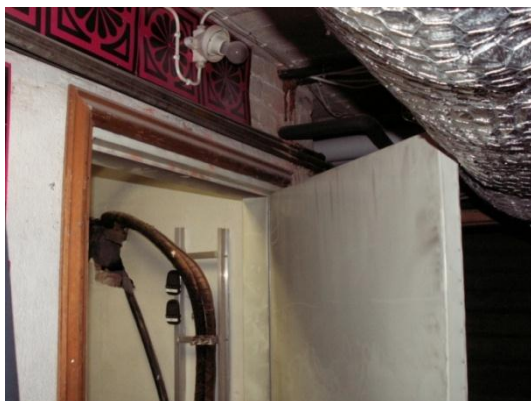
Kuva 8. Ilmanvaihtokanava tukkii oven

Muuntamossa ei ole palohälytintä eikä sammutusjärjestelmää. Tilan tiiliseinässä on reikiä, jotka johtavat toiseen palo-osastoon. Muuntamon ovi on ulospäin aukeava pellitetty puuovi, jossa on tarvittavat tunnus- ja varoituskilvet, mutta ei aukipitolaitetta. Ovi ei pääse aukeamaan kokonaan, koska edessä kulkee ilmanvaihtokanava (kuva 8).

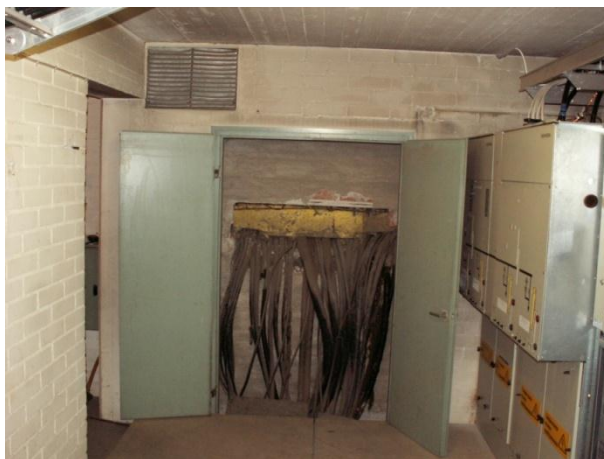
Kuva 9. Tuloilman otto ja kaapelilähdöt maahan

Tilassa on huonetermostaatin avulla toimiva huippuimuri, joka sijaitsee rakennuksen katolla ja iv-kanavat ovat erillään rakennuksen muusta ilmanvaihdosta. Tilán tuloilma-aukko on kaksoisovien takana olevassa välitilassa (kuva 9). Puhaltimesta ei löytynyt ilmamäärätietoja eikä ilmamäärämittausta voinut suorittaa, koska mittauksien ajankohtana muuntamon puhallin oli rikki.

Tuloilma-aukossa on suodatin kaksoisoven yläpuolella (kuva 9). Tämä aukko johtaa ovien takana olevaan välitilaan. Välitilassa oleva tuloilma-aukko, joka on suoraan yhteydessä ulkoilmaan, on ilman suodatinta, joten suodattamaton ulkoilma pääsee välitilan kautta kaksoisoven raoista muuntamotilaan. Tuloilma-aukon yläpuolella on lähellä ikkunoita.

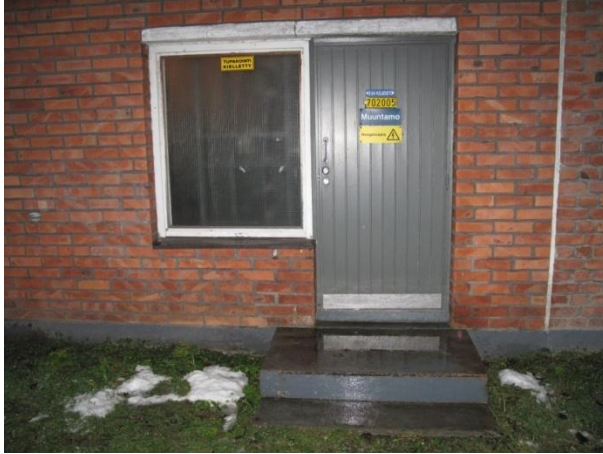
Kuva 10. Muuntamon sisäänkäynti

Muuntamotilan ulkoseinät ovat betoniseiniä, jossa on tiiliverhous (kuva 10). Tilassa on myös tiiliväliseinä, joka erottaa muuntajan muusta muuntamotilasta. Muuntamossa on ikkuna (kuva 11). Muuntajan tilaan on oma sisäänkäynti. Muuntajatilan sisäänkäynnin edessä on n. 220 mm lumivara ja toisen sisäänkäynnin edessä on n. 280 mm lumivara. Sisäänkäynneillä ei ole katosta.

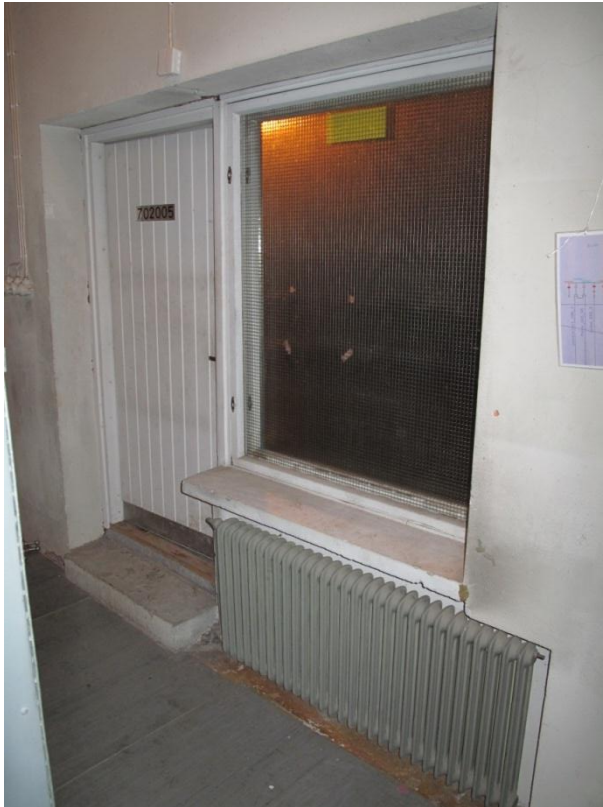
Kuva 11. Muuntamotilan ikkuna

Muuntamon ovet ovat molemmat ulospäin aukeavia puuovia, joissa on tarvittavat tunnus- ja varoituskilvet. Muuntamon ovissa ei ole aukipitolaitetta. Kojeistotilassa on ulko-oven vieressä ikkuna, jossa oleva lasi on lankalasia (kuva 11). Rautalankaverkko pitää lasin koossa sen hajotessa. Kiinteistössä ei ole paloilmoitinjärjestelmää, mihin muuntamotilan voisi liittää. Muuntamotilan betoni- ja tiiliseinien palonkestoajat ovat riittäviä.

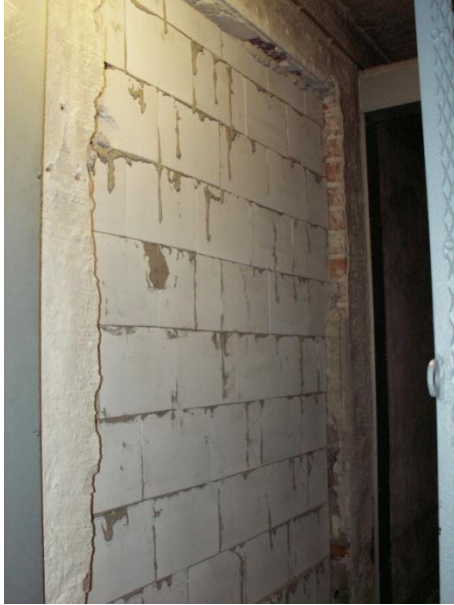
Kuva 12. Harkkomuuraus entisten palo-ovien paikalla

Muuntamotilan betoniseinien paksuus on n. 200 mm. Muuntajien edessä olevat palo-ovet on poistettu ja aukot on muurattu jälkeensä harkoilla umpeen (kuva 12). Muuntajien ja kojeisto-
tohuoneen väliset seinät ovat tiiliväliseiniä.

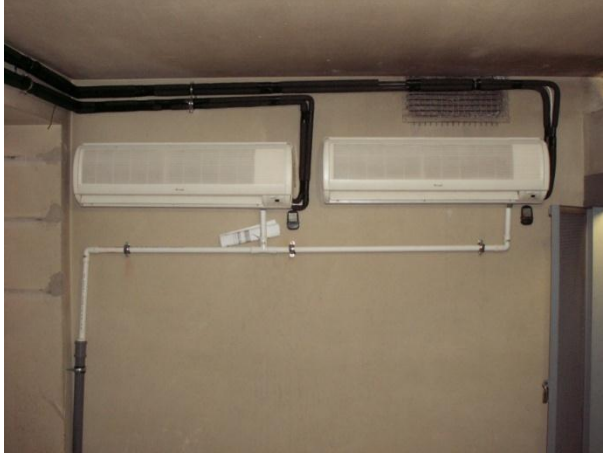
Kuva 13. Muuntamotilan jäähdytyslaitteistoa

Muuntamotilassa on jäähdytys (kuva 13). Muuntamotilan entiset iv-aukot on tukittu ja muuntajan vierellä oleva ilmanvaihtokanavan reittiä ei saanut selville, mutta piirustuksista ei löytynyt yhteyttä kiinteistön yhteiseen ilmanvaihtoon.

Jäähdytyslaitteiston ulkoyksikkö sijaitsee kiinteistön sisäpihalla. Muuntamossa ei ole ilmanvaihto- tai muita aukkoja, jotka sopisivat valokaarioikosulun aiheuttaman paineen purkausaukoiksi.

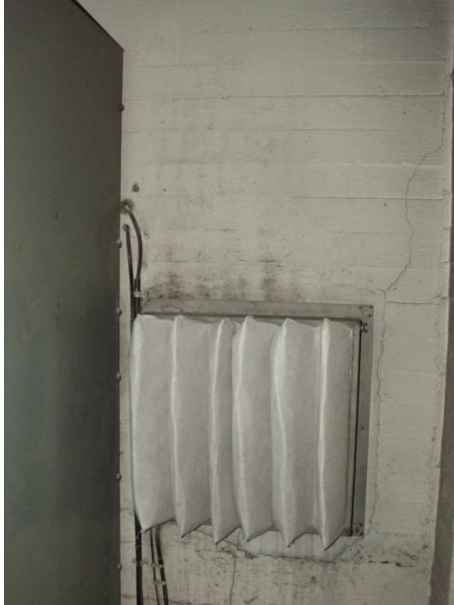
Kuva 15. Muuntamon tuloilmakanava

Muuntamotilan ilmanvaihto on koneellinen. Tilassa on huonetermostaatilla toimiva tuloilmapuhallin, joka pohjakuvan mukaan kykenee siirtämään ilmamäärän 1500 m³/h. Tuloilmakaukossa on suodatin (kuva 15).

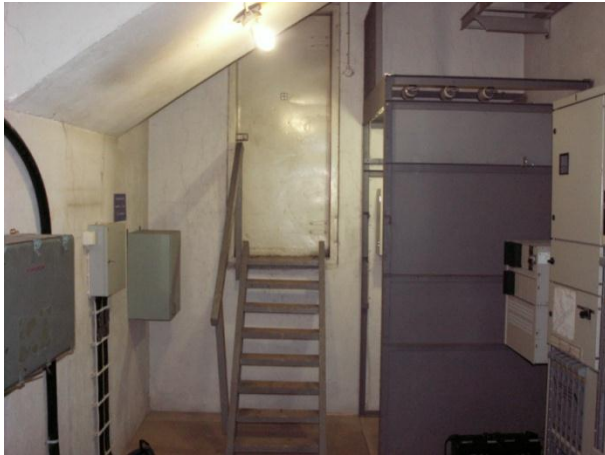
Kuva 18. Muuntamotilan puiset portaat

Muuntamotilan sisäänkäynnin jälkeen on puiset portaat (kuva 18), joiden kaide on heilakka. Henkilön horjahtaessa ja kaiteesta tukea ottaessa kaide saattaa antaa periksi.

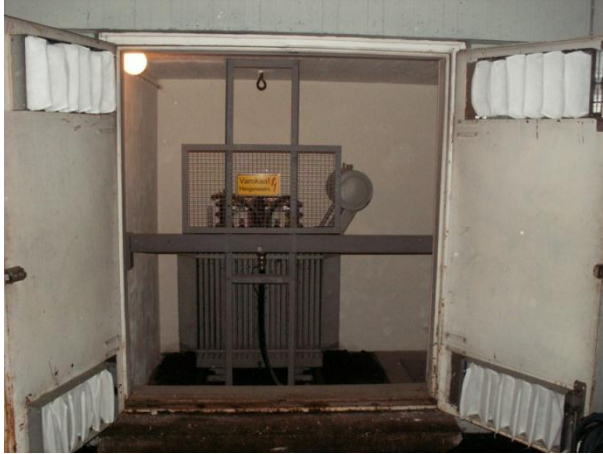
Kuva 23. Muuntamon muuntajajätkä

Muuntamon ilmanvaihto on painovoimainen. Kojetiloissa ei ole ilmanvaihtoa, mutta muuntajatilassa sijaitsee ilmanvaihtoaukot (kuva 23).

Ilmanvaihtoaukkojen koot: 680 mm x 240 mm, säleikön vaikutus $\lambda = 0,6$

$0,568 \text{ m}^2 > 0,392 \text{ m}^2$, joten aukkojen vapaa pinta-ala ei ole tarpeeksi suuri, jotta painovoimainen ilmanvaihto olisi riittävä kuormitettaessa muuntajaa nimellistehollaan. Muuntajan kuormitustietojen mukaan, muuntajaa kuormitetaan noin puolella nimellistehostaan.

Muuntajatilän ovi vaihdetaan EI60-luokan palo-oveen. Muuntamon painovoimainen ilmanvaihto ei ole laskelmien mukaan riittävä kuormitettaessa muuntajaa nimellistehollaan. Tämän hetkisel- le kuormitukselle se saattaa tosin riittää. Varmuuden saa seuraamalla tilän lämpötilaa. Muuntamoon tulee järjestää koneel- linen ilmanvaihto tai jäähdytys, jos kuormitus kasvaa tai todetaan ilmanvaihto riittämättömäksi lämpötilo- jen seuraamisen jälkeen. Muuntajatilän ovelle on hyvä rakentaa katos.

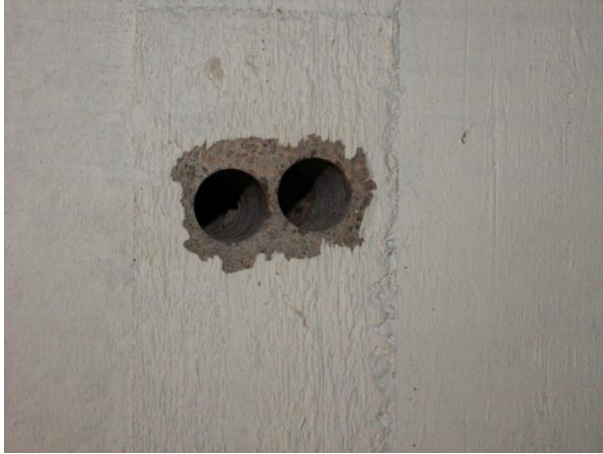
Kuva 24. Muuntamotilan katon reiät

Muuntamotilassa ei ole palohälytintä tai sammutusjärjestelmää. Kiinteistössä ei ole käytössä paloilmoitinjärjestelmää. Muuntamotilan katossa on kaksi aukkoa (kuva 24).

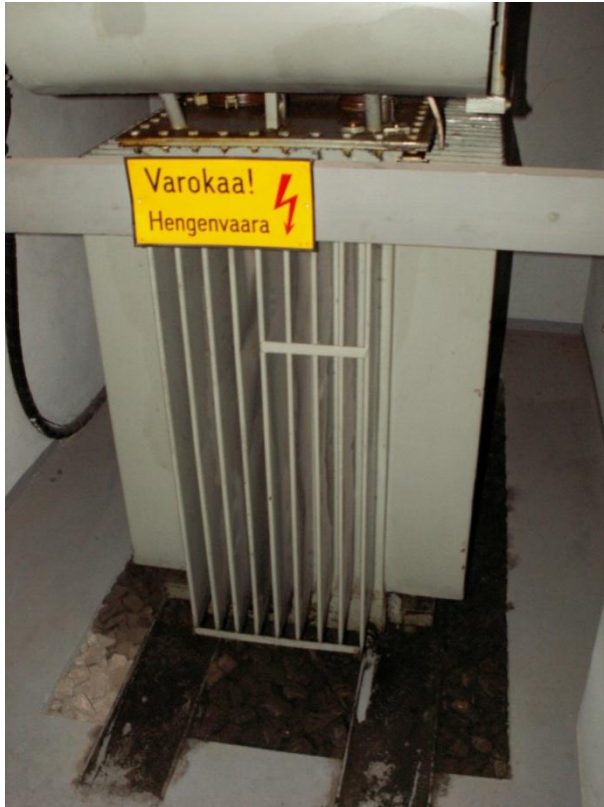
Kuva 25. Muuntaja

Muuntajan alla on öljysäiliö, jossa on kivet (kuva 25). Kivien alla ei pohjakuvan perusteella ole kaivoa, joten öljy ei pääse vuotamaan tilasta.

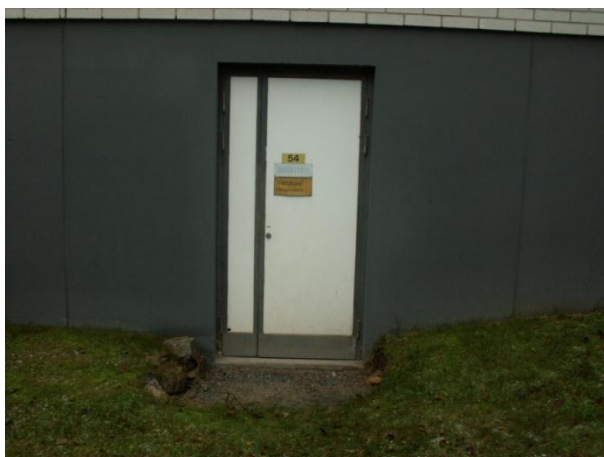
Kuva 26. Muuntamon sisäänkäynti

Muuntamon sisäänkäynti on asuinkerrostalon sivulla (kuva 27). Sisäänkäynnin edestä on kaivettu maata, jotta ovi aukenee. Oven edessä ei ole lumivaraa eikä ovella ole katosta.

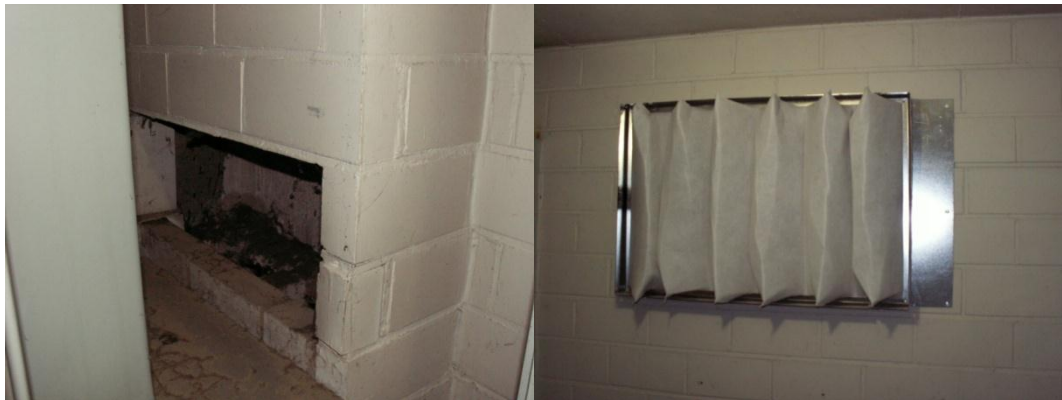
Kuvat 33 ja 34. Muuntamon iv-aukot

Poistoilma-aukossa on suodatin, mutta tuloilma-aukosta suodatin puuttuu (kuvat 33 ja 34). Suodattimen puuttuminen tuloilma-aukosta on aiheuttanut sen, että pölyä kertyy huomattavasti tuloilma-aukon läheisyyteen ja levittyy siitä tilaan.

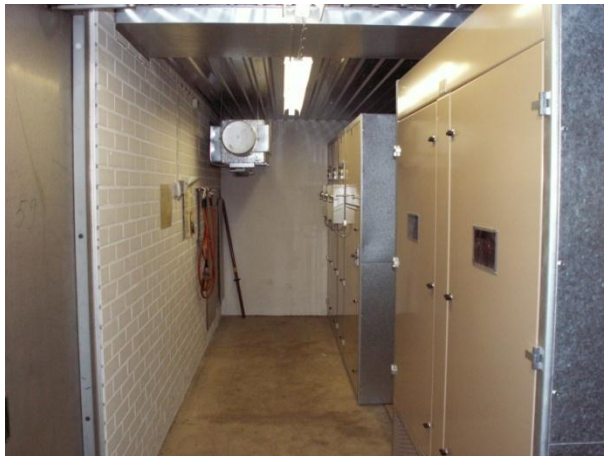
Kuva 36. Muuntamotila

Muuntamon sisäänkäynti on rakennuksen parkkihallista (kuva 35). Muuntamon parkkihallin puoleiset seinät ovat tiiltä, paksuus 130 mm.. Loput seinät ovat betonia, joiden paksuus pohjakuvan perusteella on n. 200 mm. Tilassa (kuva 36) on betonilattia ja kaapelikanava on pohjakuvan mukainen. Tilassa ei ole väliseiniä eikä ikkunoita. Muuntamossa on peltialakatto.

Tilassa ei ole öljysäiliötä, joten öljy pääsee vuotamaan ainakin kaapelikanavaan, jossa on läpiviennit maahan n. 50 mm korkeudella. Öljyn pääseminen niistä maahan voi olla mahdollista.

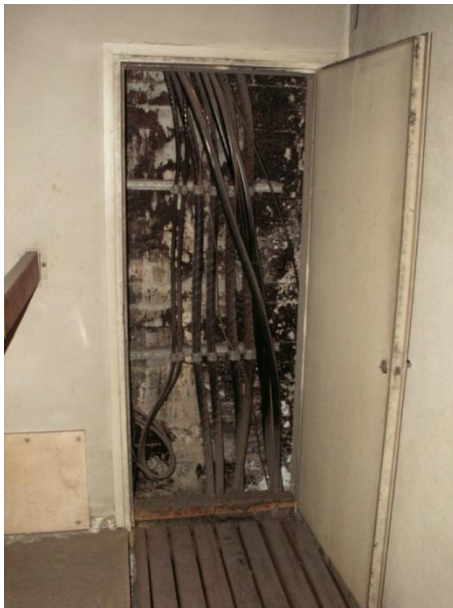
Kuva 40. Ovi perusmuurin ja verhomuurauksen välitilaan

Ilmanvaihto on kiinteistön muusta ilmanvaihdosta erillään. Poistoilmakanava kulkee muuntamotilasta ulkoseinälle (kuva 41) ja tuloilma tulee perusmuurin ja verhomuurauksen välistä. Välitilaan on ovi (kuva 40). Tuloilma-aukossa on suodatin (kuva 42), mutta oviaukosta pääsee ulkoilma tilaan suodattumatta.

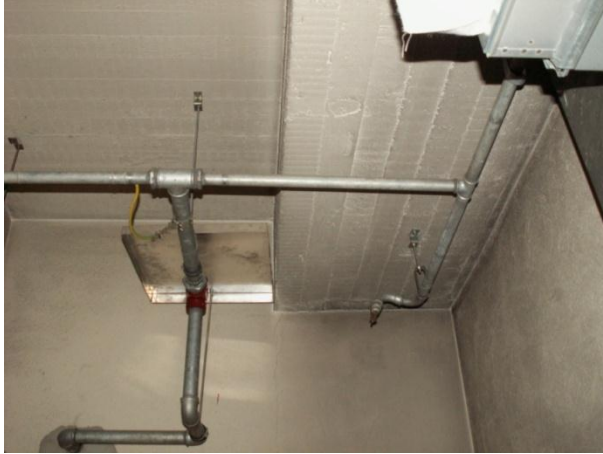
Kuva 43. Muuntajan yläpuolisia sprinklereitä

Muuntamotilassa on sprinklerisammutus. Sprinklerit on sijoitettu muuntajan yläpuolelle (kuva 43). Hälytys tilasta välittyy aluehälytyskeskukseen. Osassa läpivienneistä on puutteelliset palokatkot.

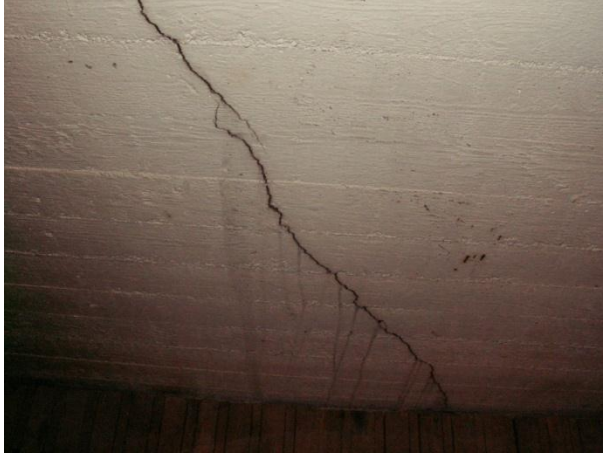
Kuva 44. Seinän halkeilua

Tilan betonipinnat ovat kuluneita ja seinät halkeilleet (kuva 44). Tila on myös likainen. Tilan valaistus on himmeä ja valaistuskytin sijaitsee oven vieressä. Tilassa ei ole ylimääräisiä putkia, kanavia tai tavaroita. Muuntamoon kulku tapahtuu rakennuksen porraskäytävän kautta. Reitti on riittävän leveä ja sen varrella ei ole ylimääräistä tavaraa. Muuntajan kuljetus tapahtuu muuntamotilan katon kautta.

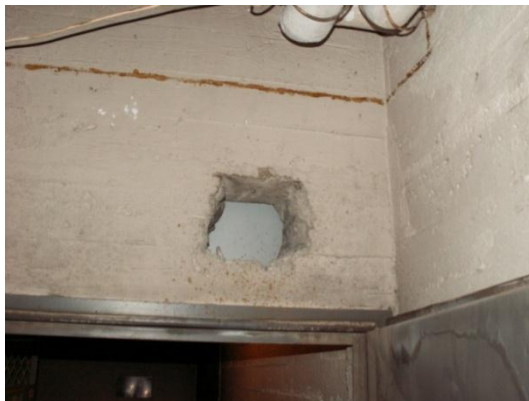
Kuva 45. Oven yläpuolinen aukko

Tilassa on oven yläpuolella aukko (kuva 45) ja seinillä on läpivientejä ilman palokatkoja. Ovi on metallinen ulospäin aukeava palo-ovi (B1-ovi), jossa on varoitus- ja tunnuskilvet, mutta ei aukkipitolaitea. B1-luokka vastaa nykyistä vähintään A2-luokan tarvikkeista valmistettua ovea, jonka palonkesto on 60 minuuttia. Oven paloluokitus on siis riittävä. Muuntamotilan betoniseinien palonkesto aika on riittävä.

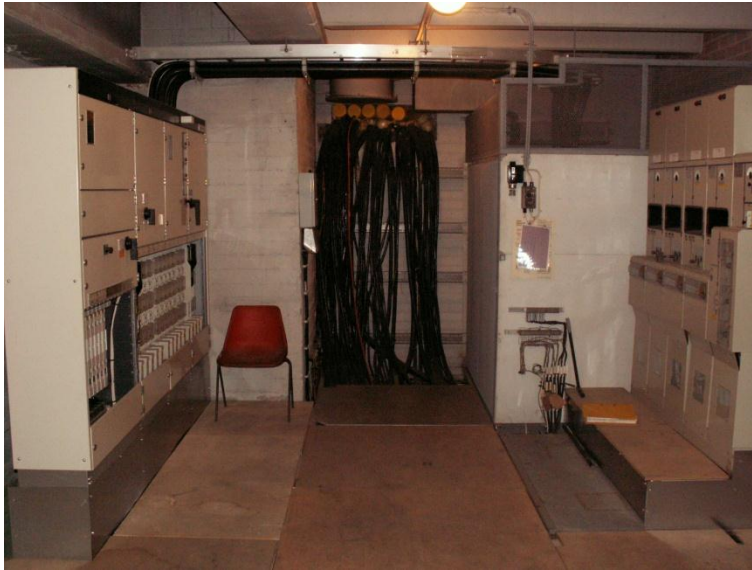
Kuva 52. Muuntamotila

Tilan lattia on korotettu vanerilevylattia, jonka alla on vapaata tilaa n. 200 mm. Kaapelit kulkevat korotetun lattian alla ja lähtevät pois tilasta takaseinällä olevan läpiviennin kautta (kuva 52).

Muuntajan alla ei ole öljysäiliötä, joten vahingon sattuessa öljy pääsee vuotamaan korotetun lattian alle, mutta ei luultavasti pääse pois tilasta, koska kaapeleiden lähdöt ovat seinällä (kuva 52).

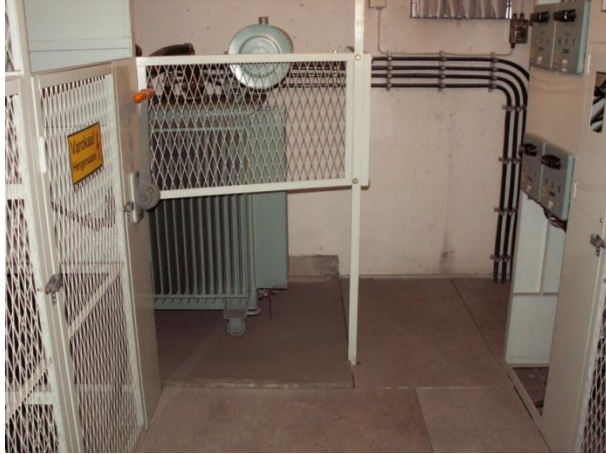
Kuva 57. Muuntaja betonialustan päällä

Muuntajan alla ei ole öljysäiliötä ja muuntaja sijaitsee betonialustan päällä (kuva 57). Öljyvuodon sattuessa öljy pääsee valumaan korotetun lattian alle ja sieltä kaapeleiden läpiviennistä maaperään, koska läpiviennit ovat liian matalalla (kuva 58).

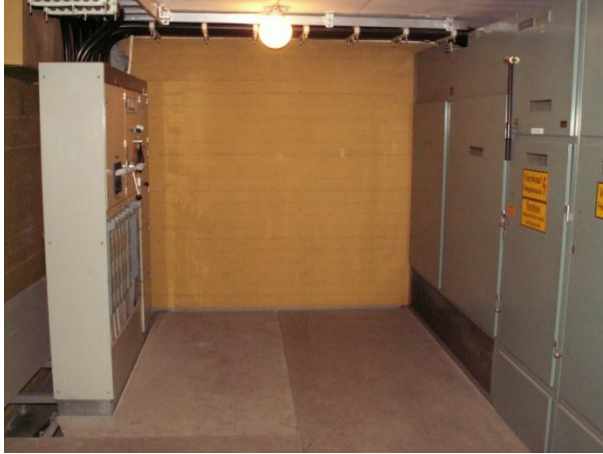
Kuva 61. Yleiskuva muuntamosta

Muuntamotilan seinät ovat betonia ja niiden paksuus on pohjakuvan mukaan 300 mm. Tilassa ei ole väliseiniä (kuva 61).

Muuntajan alla ei ole öljysäiliötä, joten vahingon sattuessa öljy valuu korotetun lattian alle ja sieltä öljy voi mahdollisesti päästä kaapeliläpivienneistä maaperään.

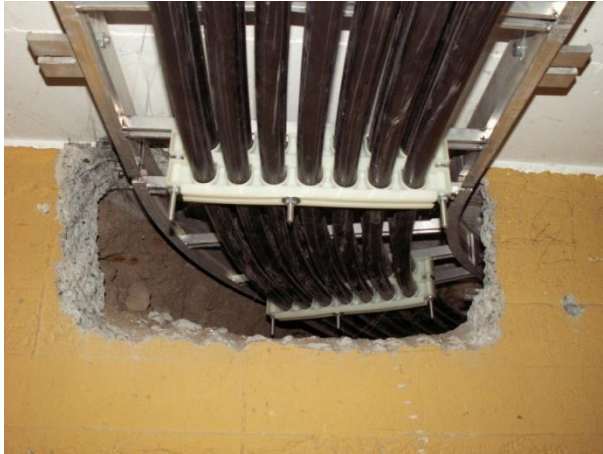
Kuva 65. Muuntamon seinän läpivienti

Muuntamotilassa ei ole palohälytintä tai sammutusjärjestelmää. Kiinteistössä ei ole käytössä paloilmoinjärjestelmää. Muuntamotilassa on avonainen läpivienti, joka johtaa maahan (kuva 65).

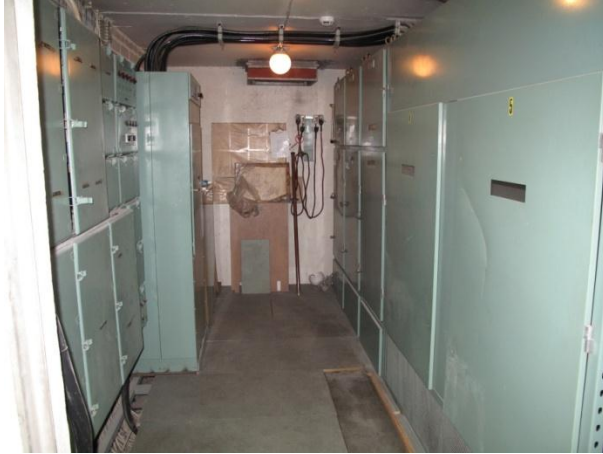
Kuva 66. Muuntamotila

Muuntamotilan (kuva 66) seinät ovat betonia ja tiiltä. Seinäpaksuuksia ei ole tiedossa puuttuvien piirustuksien takia. Tilassa ei ole väliseiniä. Lattia on korotettu ja lattiapinnoitteena on vanerilevy.

Tilan pinnat ja rakennusmateriaalit ovat kunnossa, mutta tila on erittäin likainen. Valaistus on himmeä ja valaistuskytin sijaitsee oven vieressä. Tilassa ei ole ylimääräisiä putkia, kanavia, kaapeleita tai tavaroita. Muuntamotilan kulku- ja kuljetusreitti on hallin läpi.

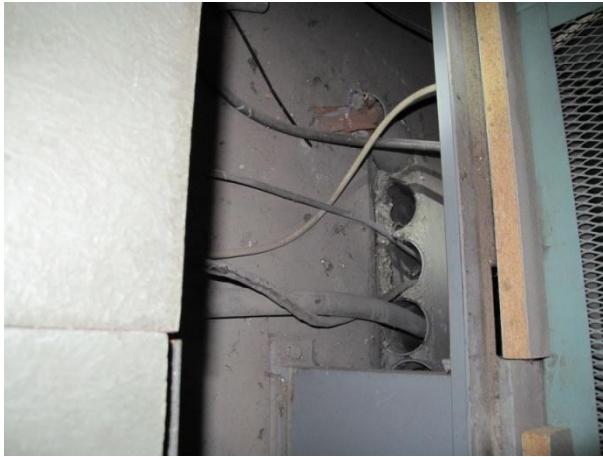
Kuva 67. Maahan menevät kaapelit

Muuntajalla ei ole öljysäiliötä, joten mahdollinen öljyvuoto pääsee korotetun lattian alle. Sieltä öljy pääsee maaperään, koska kaapeliputket lähtevät maahan liian matalalta (kuva 67).

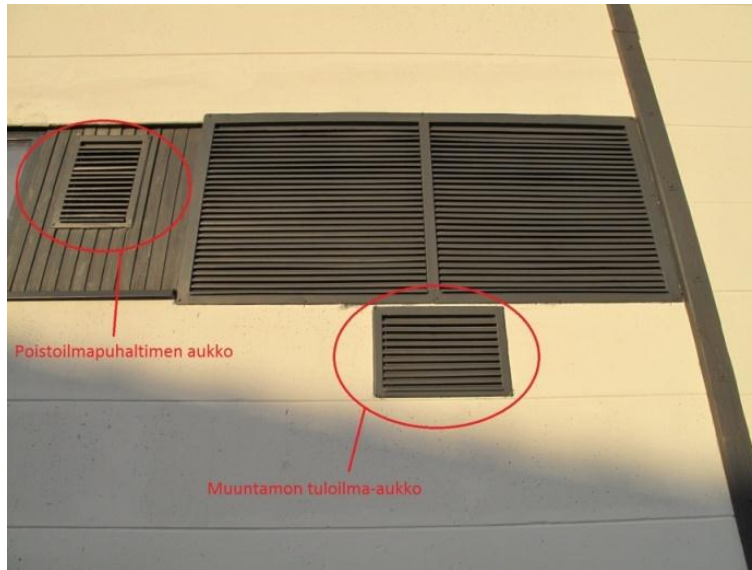
Kuva 68. Muuntamon iv-aukot

Tuloilma tulee tilaan huoneen perältä katosta. Tuloilma-aukossa on suodatin. Poistoilma-aukko on muuntajan yläpuolella. Ilmanvaihto on kiinteistön muusta ilmanvaihdosta erillään ja aukot ovat kiinteistön takimmaisessa ulkoseinässä (kuva 68).

Ilmamäärämittauksen perusteella puhallin kykenee siirtämään ilmamäärän $0,805 \text{ m}^3/\text{s}$. Tarvittava jäähdytysilman määrä on $0,254 \text{ m}^3/\text{s}$. Tästä voidaan päätellä, että ilmanvaihto on riittävä.

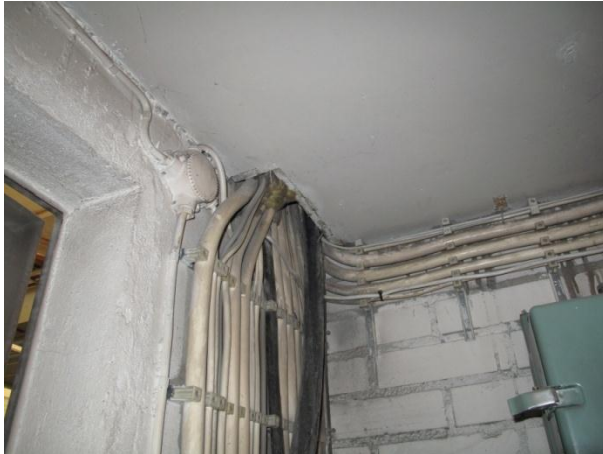
Kuva 69. Katon läpivienti

Tilassa on paloilmoinin, josta hälytys välittyy aluehälytyskeskukseen. Muuntamossa on läpivienti katossa, josta puuttuu palokatko (kuva 69). Oven yläpuolella on n. 50 mm pyöreä aukko (kuva 70).

Tila puhdistetaan ja valaistusta parannetaan. Oveen asennetaan aukkipitolaite. Läpivienteihin asennetaan palokatkot ja oven yläpuolinen aukko muurataan umpeen.

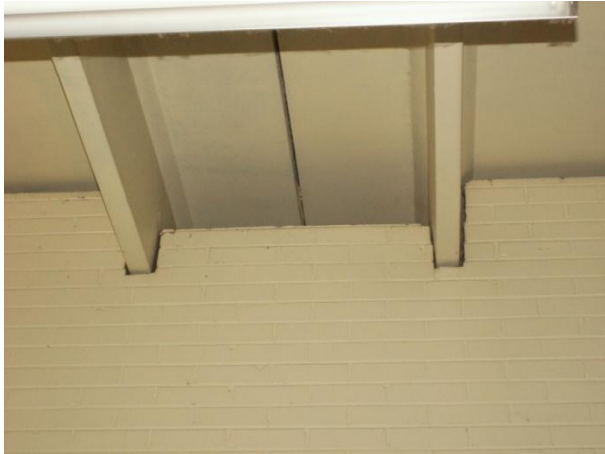
Kuva 71. Ylhäältä avonainen väliseinä

Tilan ulkoseinä on betonia, paksuus 250 mm. Muut seinät ovat tiiltä, paksuus 130 mm. Muuntamotilan ja viereisen sähköpääkeskuksen välistä tiiliseinää ei ole tuettu ylhäältä ja siinä on huomattava rako (kuva 71).

Tilassa ei ole palohälytintä eikä sammutusjärjestelmää. Muuntamon ja sähköpääkeskuksen välinen seinä on ylhäältä avonainen, jolloin mahdollinen tulipalo pääsee leviämään. Tilassa on kaksi ovea. Toinen ovi on a2-luokan palo-ovi, jossa on tarvittavat varoitus- ja tunnuskilvet, mutta ei aukipitolaitetta. A2-luokan tarvikkeista valmistetun oven palonkestoaja on 60 minuuttia, jolloin oven paloluokitus on riittävä. Kyseinen ovi johtaa käytävään eli toiseen palo-osastoon. Toinen ovi on metallinen taitto-ovi, jossa on ikkunoita (kuva 76). Ikkunoissa on lankalasis, joten hajotessaan lasi pysyy koossa. Muuntamotilan betoni- ja tiiliseinien palonkestoajat ovat riittäviä.

Tila tulee puhdistaa sekä muovimatto korvata uudella. Katossa oleva aukko tulee korjata umpeen. Muuntamon ja sähköpääkeskuksen välinen tiiliseinä tulee muurata umpeen ja muuntamotilalle on järjestettävä oma ilmanvaihto, joka riittää poistamaan laskelmien mukaisen ilmamäärän. Tällöin pitää huomioida, että ilmanvaihtoaukkojen vapaa pinta-alan tulee olla vähintään 0,18 m², jotta se olisi riittävä valokaarioikosulun aiheuttaman paineen purkausaukoiksi. Tuloilma-aukon ritilä tulee korjata ja rako suodattimien välistä poistaa.

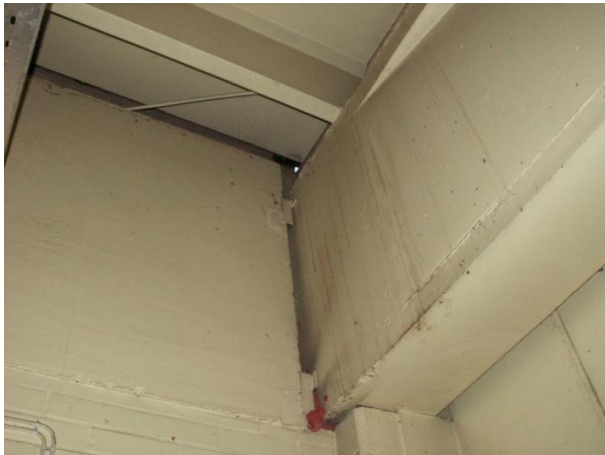
Kuva 72. Aukko katossa.

Muuntamotilan katossa on aukko suoraan ulos (kuva 72). Aukosta pääsee tilaan sade, lumi ja linnut.

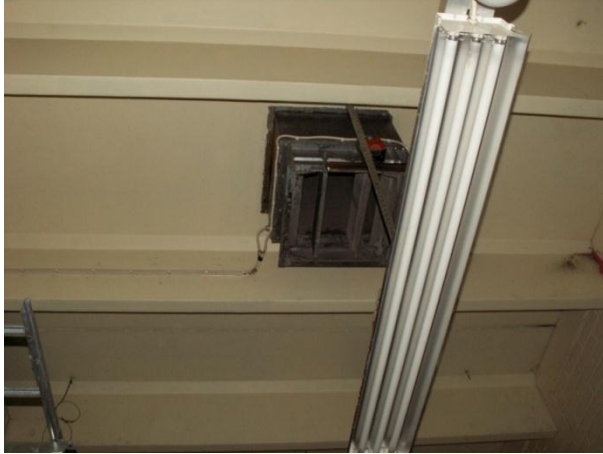
Kuva 74. viereisen sähköpääkeskuksen huippuimuri

Muuntamolla ja vierisellä sähköpääkeskuksella on yhteinen ilmanvaihto. Ilma tulee muuntamotilaan ulkoseinän alaosasta (kuva 73) ja ilma kulkee muuntamotilasta väliseinän avoimen yläosan kautta viereiseen sähköpääkeskukseen, josta se poistetaan katolla olevan huippuimurin kautta (kuva 74). Muuntamotilalla pitäisi olla oma erillinen ilmanvaihto.

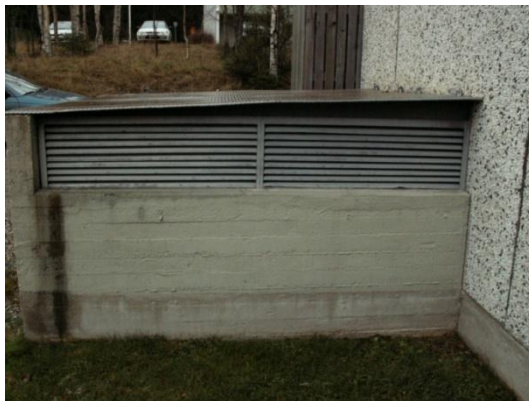
Kuva 77. Poistoilma-aukko ja muuntamon kuljetusreitti

Ilmanvaihtoaukoissa on suodattimet. Poistoilmakanava menee teknisen tilan läpi ja nousee sen jälkeen ylös rakennuksen sivuseinän viereen (kuva 77). Muuntamon tuloilma tulee asuinhuoneen parvekkeen vierestä (kuva 78).

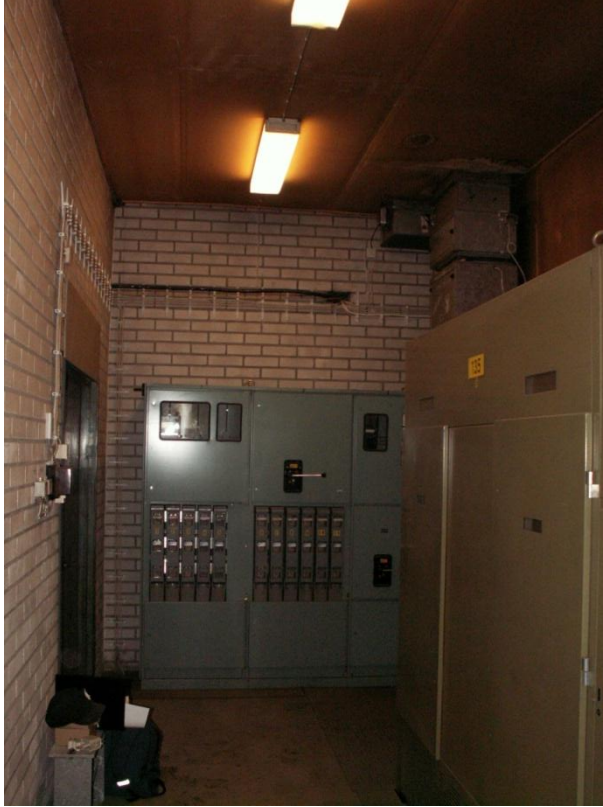
Kuva 79. Muuntamotila

Muuntamotilan seinät ovat tiiliseiniä, paksuus 130 mm. Muuntamotilan yksi seinä ja katto ovat kipsilevyrakenteisia (kuva 79). Tilan lattia on betonia ja kaapelikanavat ovat pohjakuvan mukaiset. Muuntajan alla ei ole öljysäiliötä ja vahingon sattuessa öljy voi vuotaa kaapelikanavaan ja sieltä maaperään, koska kaapelien läpiviennit ovat matalalla.

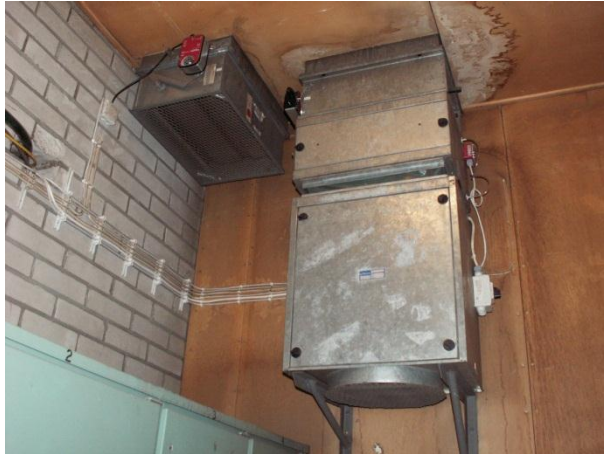
Kuva 81. Muuntamotilan ilmanvaihtolaitteisto

Rakennusmateriaalien ja pintojen kunto on hyvä. Tuloilmapuhaltimen lähellä on havaittavissa kosteusvaurioita (kuva 81). Tilan likaisuusaste on alhainen. Tilan valaistus on riittävä ja valaistuskytkin sijaitsee oven vieressä. Tilan seinällä kulkee sinne kuulumattomia kaapeleita. Muuten tilassa ei ole ylimääräisiä putkia, kanavia tai tavaroita. Muuntamon kulku- ja kuljetusreitti on työpajan kautta. Reitillä on paljon tavaraa (kuva 80).

Muuntamotilassa on huonetermostaattilla toimiva tuloilmanpuhallin (kuva 81). Poistoilmakanava on tuloilmanpuhaltimen vieressä. Tuloilmakanavassa on suodatin.

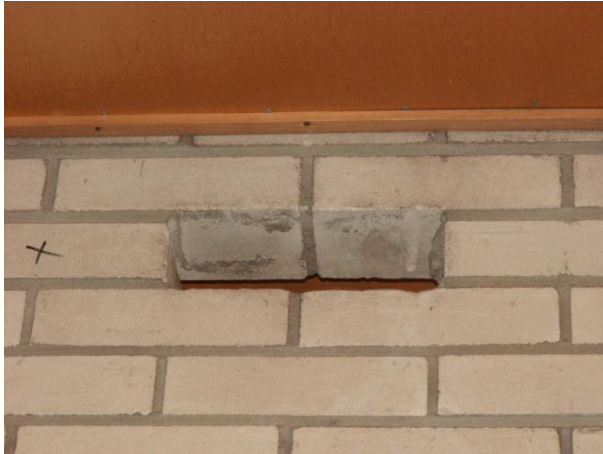
Kuva 82. Aukko tiiliseinässä

Muuntamotilassa ei ole palohälytintä tai sammutusjärjestelmää. Huoltorakennuksen muissa-kaan tiloissa ei ole hälytysjärjestelmää. Tilassa on puutteellisia läpivientejä ilman palokatkoja ja yhdessä tiiliseinässä on tarpeeton aukko (kuva 82).

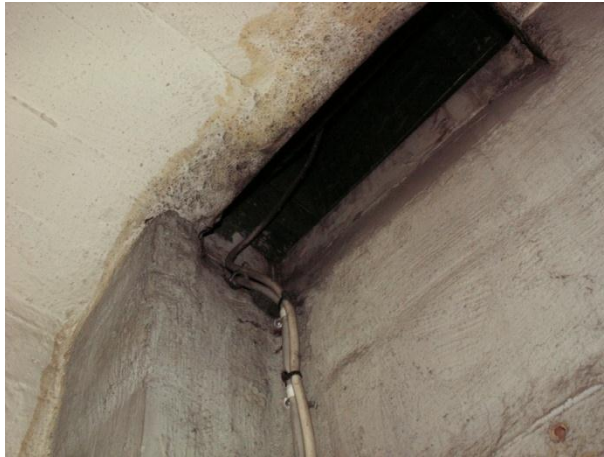
Kuva 83. Muuntamon poistoilmakanava

Muuntajatilassa on huonetermostaatin mukaan toimiva huippuimuri, joka sijaitsee katolla. Poistoilmakanavassa ei ole verkkoa muuntamotilassa eikä suodatinta (kuva 83). Tuloilma-aukossa on ritilä ja tuloilmakanava kulkee sisäpihalle (kuva 84). Ilmanvaihtoaukkojen vapaa pinta-ala ei ole riittävä valokaarioikosulun aiheuttaman paineen purkausaukoiksi.

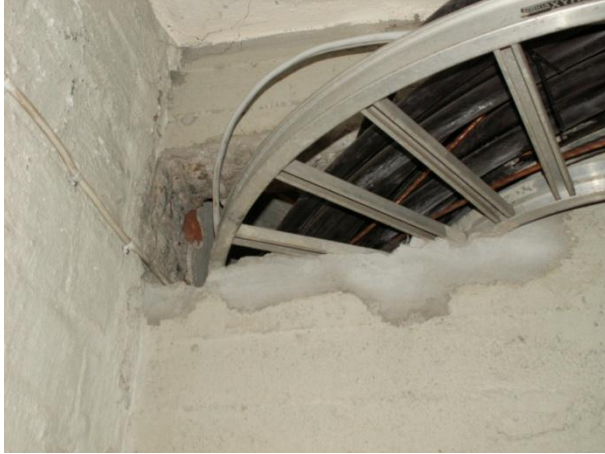
Kuva 85. Muuntamotilan läpivienti

Muuntamotilassa ei ole palohälytintä tai sammutusjärjestelmää. Kiinteistössä on paloilmoinjärjestelmä, josta hälytykset välittyvät aluehälytyskeskukseen. Muuntamotilan seinillä on kaapeliläpivientejä, joissa on puutteelliset palokatkot (kuva 85). Muuntamotilassa on myös avonainen nousukuilu (kuva 86).

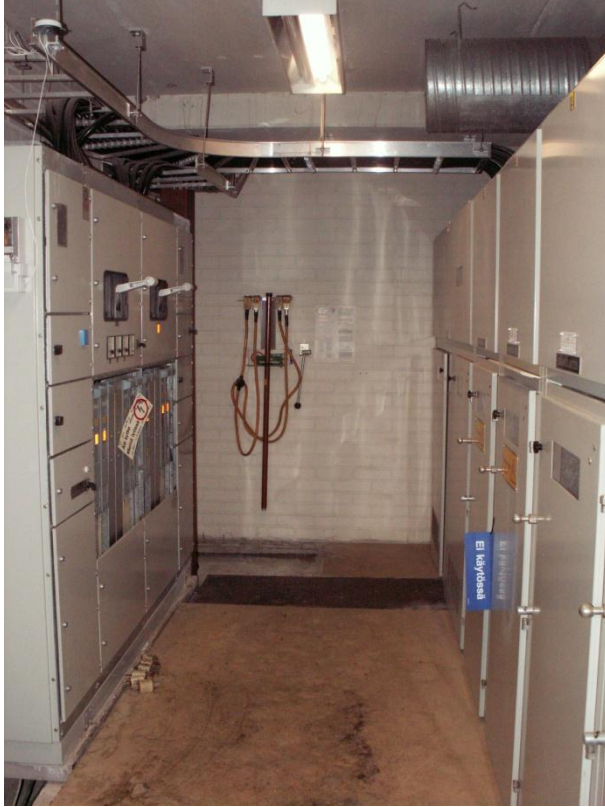
Kuva 88. Muuntamotila

Muuntamotilan seinät ovat tiiltä, paksuus 130 mm. Tilassa ei ole väliseiniä. Tilan lattia on betonia (kuva 88).

Muuntamossa ei ole muuntajan alla öljysäiliötä, joten vahingon sattuessa öljy voi vuotaa kaapelikanavaan ja siellä olevien kaapeliläpivientien kautta maaperään.

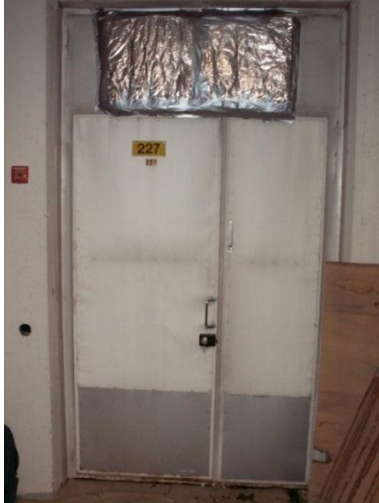
Kuva 89. Sisäänkäynti ja poistoilma-aukko

Muuntamossa on huonetermostaatin avulla toimiva tuloilmapuhallin. Puhaltimen tietoja ei löytynyt ja sille ei voinut suorittaa ilmamäärämittausta tilan läheisyydessä olevan rakennustyömaan takia. Poistoilma-aukko sijaitsee sisäänkäynnin yläpuolella (kuva 89). Tilaa huoltava yritys peittelee ilmanvaihtoaukot talveksi ja sammuttaa puhaltimen ja laittaa villaa kanavaan, koska ilmeisesti tilan seinät jäätyvät talvisin.

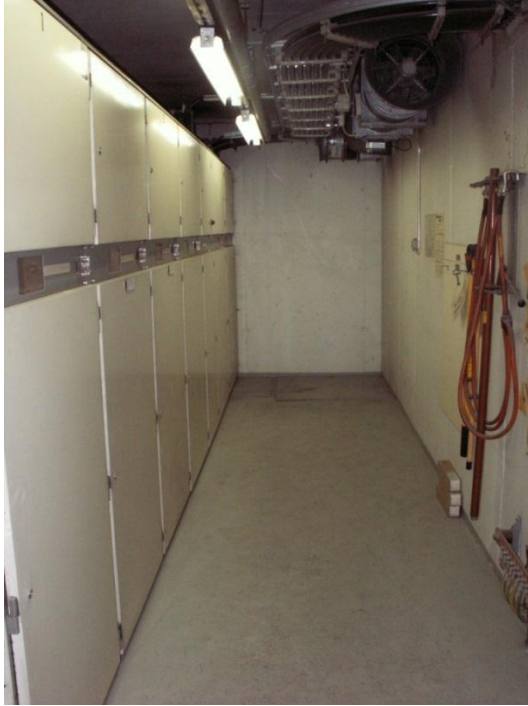
Kuva 90. Yleiskuva muuntamosta

Muuntamotilan (kuva 90) seinät ovat betonia, paksuus n. 150 mm. Lattia on betonia. Muuntajan alla ei ole öljysäiliötä. Vuodon sattuessa öljy pääsee vuotamaan kaapelikanavaan ja sitä pitkin pois tilasta.

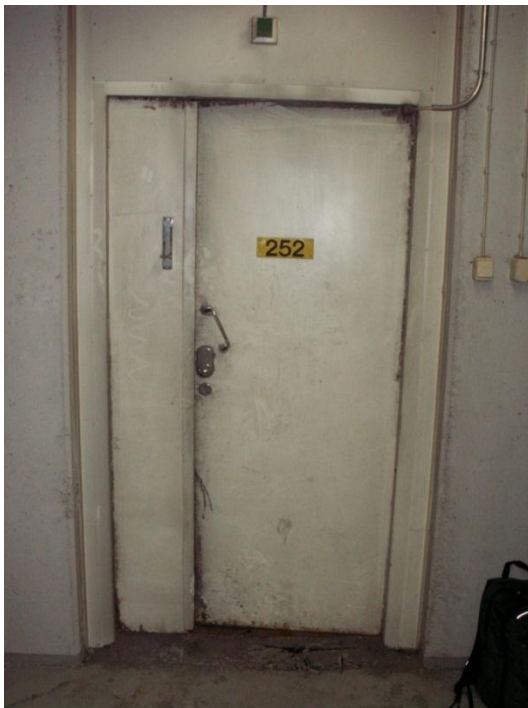
Kuva 91. Muuntamon ovi

Tilan rakennus- ja pintamateriaalien kunto on hyvä, mutta tila on likainen. Muuntamon ovi on huonokuntoinen (kuva 91). Siinä on ruostetta alareunassa. Valaistus on riittävä ja valaistuskypin sijaitsee oven vieressä. Tilassa ei ole ylimääräisiä putkia, kanavia, kaapeleita tai tavaroita. Muuntamon kulku- ja kuljetusreitti on parkkihallin kautta ja reitti on esteetön.

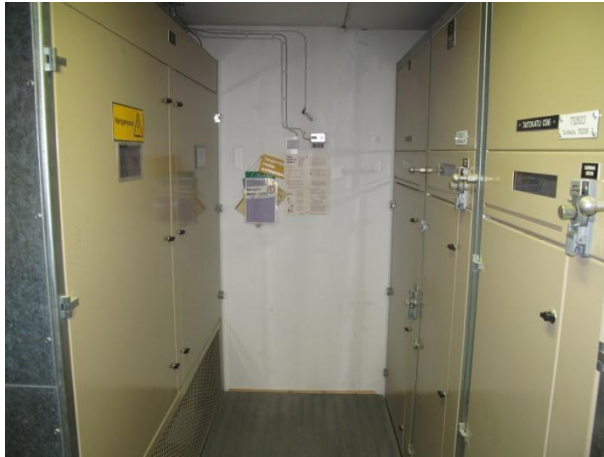
Kuva 95. Muuntamotila

Pohjakuvan mukaan muuntamon ulkoseinässä on 100 mm betonikuoret, joiden välissä on 80 mm eriste. Loput muuntamon seinät ovat tiiltä, paksuus 130 mm. Tilassa ei ole väliseiniä. Lattiana on korotettu rautakehikko, jonka päällä on muovimatto. Kaapelit kulkevat korotetun lattian alla. Tilassa ei ole ikkunoita (kuva 95).

Muuntajalla ei ole öljysäiliötä. Öljyvuodon sattuessa öljy pääsee korotetun lattian alle ja siitä tiivistämättömän kaapeliläpiviennin kautta viereiseen sähköpääkeskukseen. Korotetun lattian alla olevat muut kaapelikanavat lähtevät sen verran korkealta, ettei öljy luultavasti pääse niiden kautta maaperään.

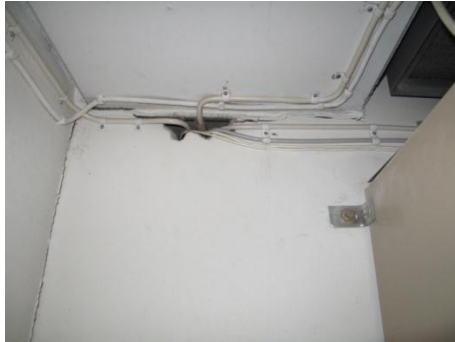
Kuva 98. Läpivienti viereiseen sähköpääkeskukseen

Muuntamotilassa on paloilmoinin, jonka hälytys välittyy aluehälytyskeskukseen. Kiinteistöautomaatioon välittyy myös ilmanvaihdon lämpötilahälytys. Tilassa on läpivientejä viereiseen sähköpääkeskukseen, joista puuttuvat palokatkot (kuva 98).

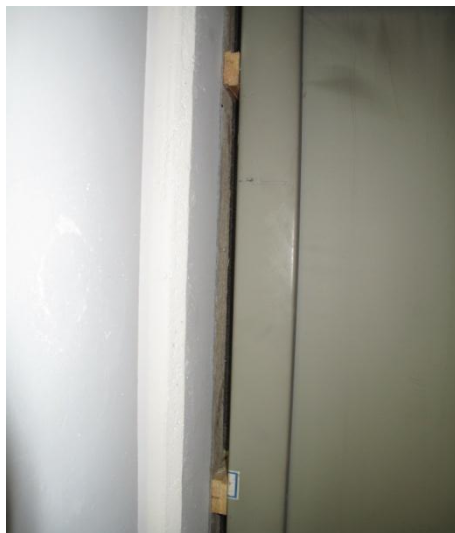
Kuva 99. Puutteellinen oven kiinnitys.

Muuntamon ovi on ulospäin aukeava osastoiva ovi A60, jossa on tarvittavat varoitus- ja tunnuskilvet. A60 on vanha merkintä, joka nykyisin on EI60. Oven paloluokitus on siis riittävä. Ovesta puuttuu aukipitolaite. Oven kiinnitys on keskeneräinen (kuva 99). Muuntamotilan betoni- ja tiiliseinien palonkestoajat ovat riittäviä.
