1980-LUVUN PIENTALOJEN RISKIRAKENTEET JA NIIDEN HAVAITSEMINEN KUNTOARVION YHTEYDESSÄ

Koskinen, Jenna
Satakunnan ammattikorkeakoulu
Rakennustekniikan koulutusohjelma
Kesäkuu 2012
Ohjaaja: Hillman, Peter
Sivumäärä: 39
Liitteitä: 1

Kohde:	Asunto Oy Räikänrinne	
Lähiosoite:	Laksinrinne 3/5	
Postinumero ja –toimipaikka:	29200 Harjavalta	
Rakennustyyppi:	Rivitalo (2kpl)	
Huoneistoja:	Talo A	4 kpl
	Talo B	3kpl
Tilavuus:	Talo A	1203 m ³
	Talo B	1243 m ³
Huoneistoala:	Talo A	263 m ²
	Talo B	265 m ²
Kerrosluku:	1	
Rakennusvuosi:	Talo A	1988
	Talo B	1989

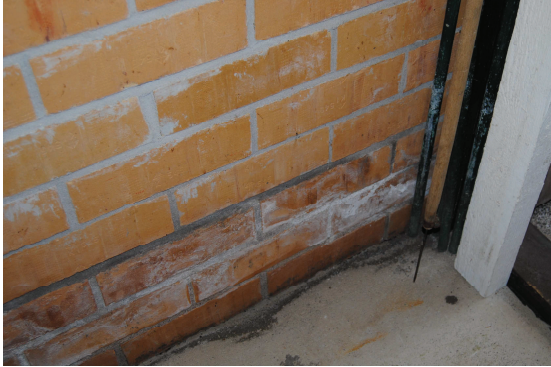
- Varasto- ja autotalliosuuksien sokkeleissa paikoin pahojakin kosteuden aiheuttamia vaurioita, halkeilua ja rapautumista, sekä kalkkihärmää
- Kosteutta oli havaittavissa myös autotalli ja varastotilojen sisäpuolisissa rakenteissa

Kosteutta myös autotallien ja varastojen sisäpuolisissa rakenteissa

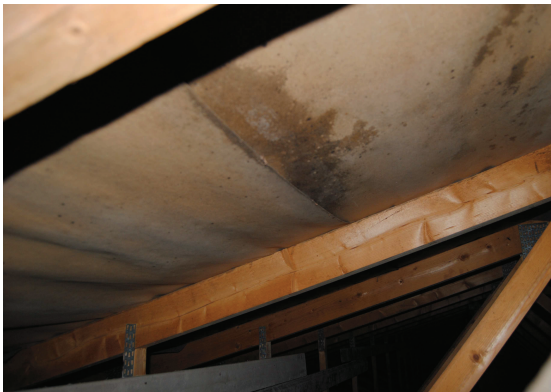
- Talo A:n aluskate paikoin kärsinyt kosteudesta ja asennuksessa puutteita
- Talo B:n yläpohjassa havaittiin puutteelliseen tuuletukseen viittaavia merkkejä ja aluskatteen asennuksessa puutteita

Talo A:n aluskate

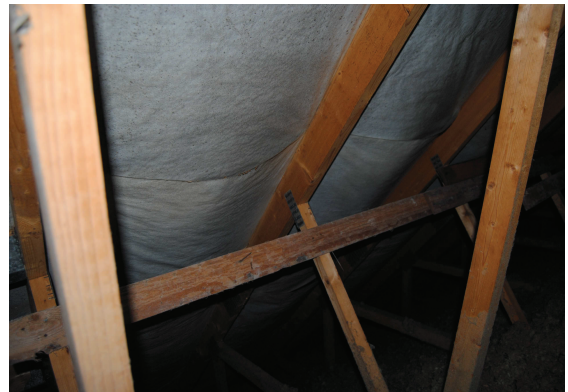
Talo B:n aluskate

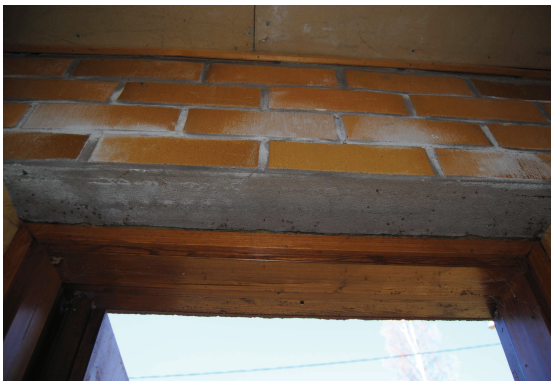
- Molempien rakennusten teknisissä tiloissa ulkoseinän sisäpinnan yläpäässä havaittavissa ylimääräistä kosteutta

Kosteutta ulkoseinän sisäpinnassa, talo B

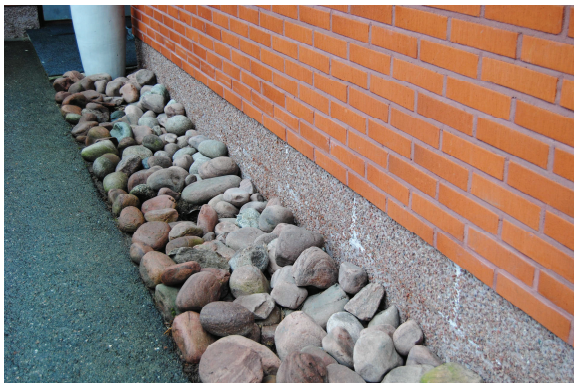
Rakennuksen vierustoilla ja lähialueella on viherrakenteita, mm. lehtipuita ja pensaita. Lisäksi rakennusten päädyt ja takapihat ovat yhtenäistä nurmialuetta. Talo A:n osalta kasvillisuutta ei pääosin ole haittaavasti liian lähellä rakennusta. Talo B:n kaakon puoleisessa päässä istutukset ulottuvat talon nurkalle asti. Lisäksi asunto e:n autotallin sivuseinältä on ilmeisesti aikanaan purettu pois kukkapenkki ja aseteltu tilalle kiviä. Humuspitoinen maa on kuitenkin jäänyt kivien alta vaihtamatta ja sokkelissa on havaittavissa merkkejä kosteudesta. Talo B:n luoteispäässä, sekä asunto g:n takapihalla kasvaa korkea köynnös aivan sokkelin juuresta. Päädyssä sijaitsevan köynnöksen oksat ovat kasvaneet räystäään sisään.

Entinen kukkapenkki

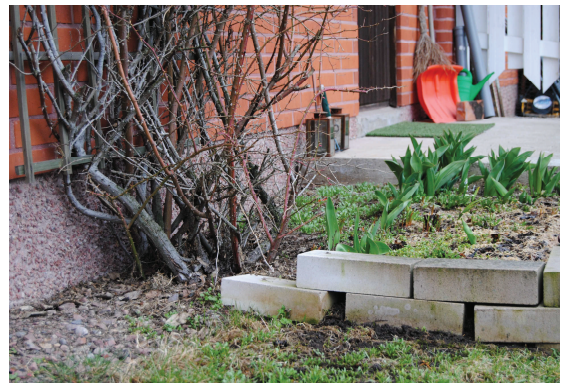
Köynnöskasvi sokkelin vierustalla

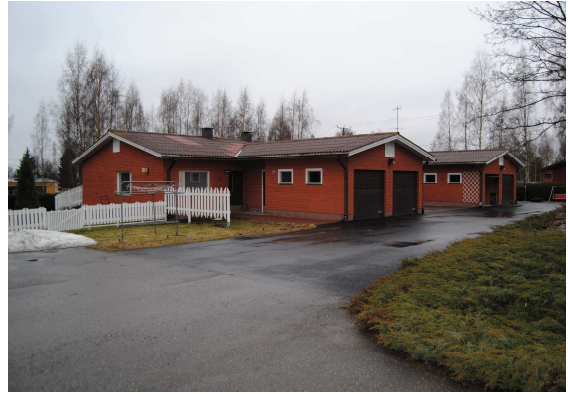
Talo B:n pihan asfaltointi on alkuperäinen ja parissa kohtaa maa on painunut sen verran, että vesi niissä kohtaa lammikoituu. Merkkejä voimakkaasta routimisesta ei kuitenkaan havaittu. Asfalttipäällysteiden ja betonikivilaatoitusten kunto ei vaadi välittömiä korjaustoimenpiteitä, mutta mikäli maanpinnan kalistuksia tullaan korjaamaan olisi hyvä laatoitukset vaihtaa samalla.

Talo B, pihassa vesi lammikoituu

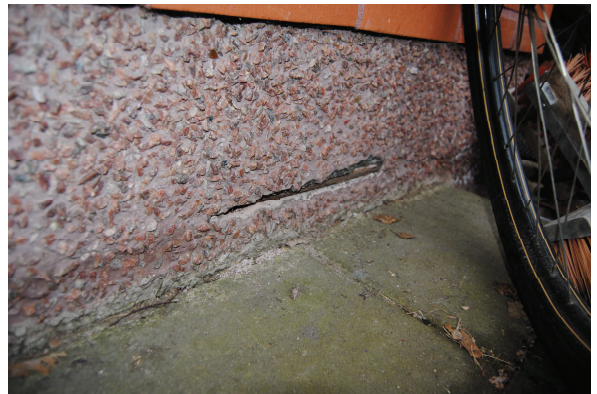
Rakennusten sokkelit on toteutettu ajalle tyypillisesti ns. valesokkelina, suoraan perustusten päälle muurattuna kevytsoraharkkoseinänä. Sokkeli on pinnoitettu rouhekipinnoitteella maanpinnan yläpuoliselta osalta. Tarkastuksen yhteydessä oli sokkelissa paikoin havaittavissa kosteuden aiheuttamaa kalkkihärmää ja pinnoitteen rapautumista ja halkeilua.

Sokkelin pinnoitteen halkeamia

Sokkeliin kohdistuvan kosteusrasituksen syyt tulisi tutkia tarkemmin ja harkita mahdollisesti sokkelin vedenerityksen asentamista, kuten esim. patolevyä. Sokkelin pinnoitteen vauriot tulisi paikata, mutta ei ennen kuin vaurioiden syyt on tutkittu. Tarkastuksen yhteydessä havaittiin myös sokkelin vierustäytön olevan joiltakin osin humuspitoista maa-ainesta, joka tulisi korvata asianmukaisella maa-aineksella.

- Tutkitaan sokkelin kunto ja kosteusrasituksen syyt tarkemmin. Paikataan sokkelin vauriot ja asennetaan sokkeliin vedeneristys.

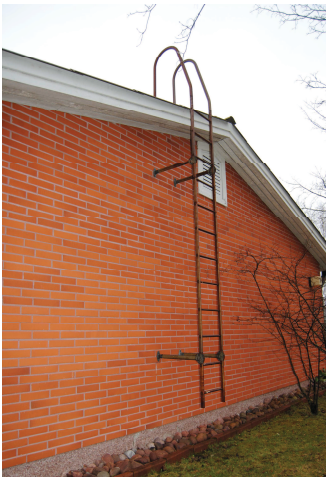
Talo B:n kaakon puoleinen pääty.

Tarkasteltavassa kohteessa ei asuintilojen sisäpuolen tarkasteluissa havaittu merkkejä kosteudesta. Ulkopuolen tarkastelussa oli sokkelin alaosassa paikoin havaittavissa kosteuden aieuttamia vaurioita, joiden syntyminen saattaa kuitenkin johtua muistakin seikoista.

Kohteessa tulisi kiinnittää erityistä huomiota kuorimuurin ja sen saumausten kuntoon. Vaurioituneet saumat läpäisevät vettä huomattavasti enemmän kuin tiiviit ehjät saumat. Lisäksi tulisi huolehtia ovien ja ikkunoiden pellityksistä niin, että vesi ei pääse tunkeutumaan niitä ympäröiviin rakenteisiin. Maanpinnan kallistuksiin tulisi myös kiinnittää erityistä huomiota.

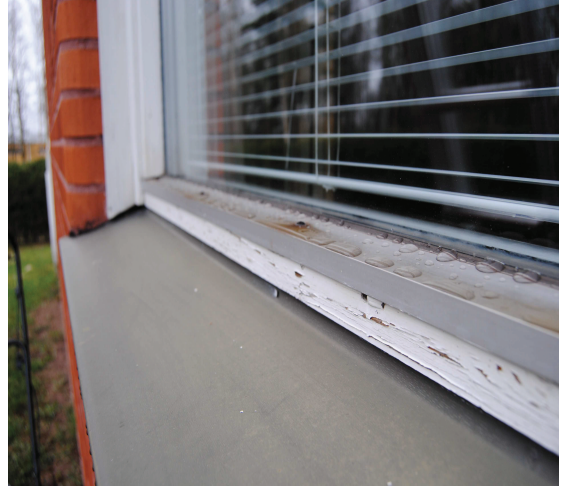
Ikkunan alapuite ja alumiinilista

Edellisestä ikkunoiden ulkopuolisesta huoltomaalauksesta on kulunut aikaa kymmenen vuotta. Suositellaan ikkunoiden huoltomaalausta mahdollisimman pian. Huoltomaalauksen yhteydessä olisi hyvä korjata myös ikkunoiden alaosan muoto ja alumiinilistan kallistus niin, että vesi valuu pois päin ikkunasta. Nyt vesi jää alumiinilistan päälle ja imeytyy ruosteisten ruuvien rei'istä alakarmiin. Vesipeltien hapertuneet tiivistykset tulisi myös korjata.

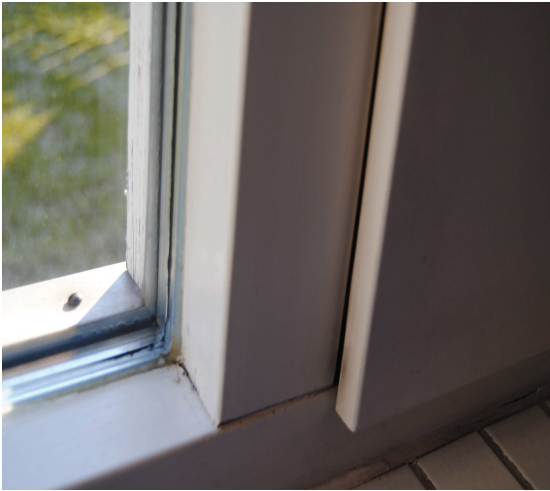
Tuuletusikkunan tiivistys

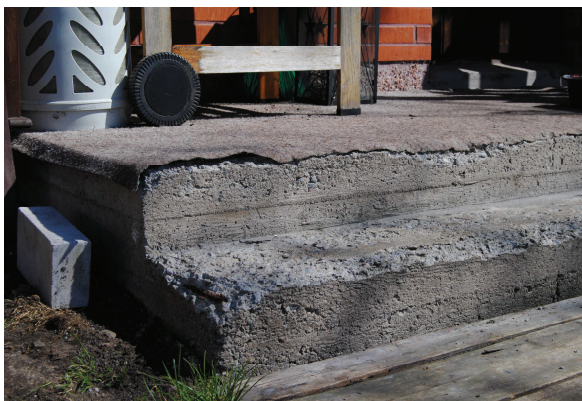
Asuntojen takapihoilla ulko-oven edessä on betoniset ulkoportaatt. Niiden kunto on paikoin melko huono.

Betoniset ulkoportaatt

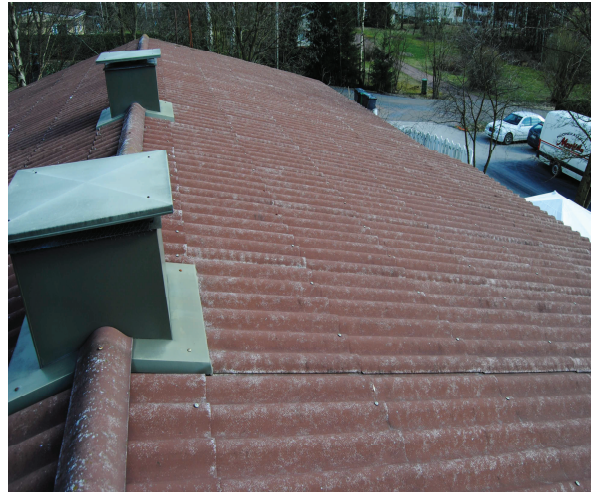
Talo B:n vesikatto

Rakennusten vesikatteena toimii varttikate eli kuitusementtilevykate. Kattojen kaltevuus on 1:4. Vuonna 2006 katteelle on suoritettu tarkastus jonka toimesta muutamia haljenneita levyjä on vaihdettu. Ilmanvaihto- ja tulisijahormien pellitykset ovat pääosin kunnossa. Katteen väri on haalistunut. Osa kiinnitysnauloista on noussut ylös. Tarkastelun yhteydessä havaittiin levyissä jonkin verran hiushalkeamia ja talo A:n harjalla oli muutama harjapaloista haljennut. Katteen pinnassa sekä levyjen saumoissa oli myös havaittavissa jonkin verran sammalta.

Halkeamat ja katteen kulumat tekevät sen alttiiksi pakkasvaurioille. Lisäksi sammal ja muut kasvustot pitävät katteen pidempään märkänä ja näin ollen heikentävät sitä. Katteen rasitusta lisää myös katon kaltevuus, joka on ko. katemateriaalille suositeltu minimikaltevuus.

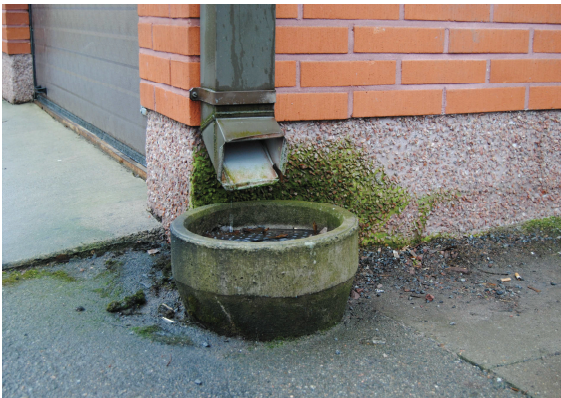
Syöksytorvet ovat hyvässä kunnossa ja ulosheittäjät pääosin asennettu oikealle korkeudelle. Talo A:n etupihan puolelle on maatöiden yhteydessä asennettu uudet sadevesikaivot, mutta muilta osin kaivot ovat vanhoja betonikaivoja. Betonikaivoista suurin osa on haljennut. Kaivojen roskasihdit ovat väärällä korkeudella/vääränlaiset ja näin ollen roiskivat vettä päin talon vierustaa.

Betoniset sadevesikaivot

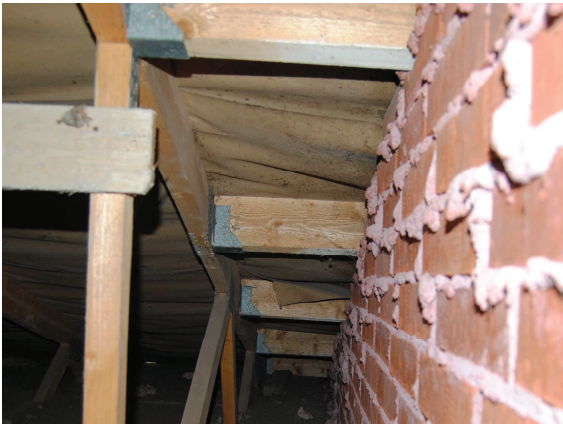
Aluskatteen vienti päätyräystäälle

Molempien teknisten tilojen ulkoseinän sisäpinnan yläosassa on merkkejä kosteudesta. Kosteuden syynä saattaa olla aluskate, jonka vienti päätyräystäille on toteutettu huonosti. Paikoin aluskate päättyy päin tiilimuuria ja lähes koko päädyn matkalta se on rypyssä ja mutkalla. Kosteusongelman pitäisi hävitä vesikatton saneerauksen yhteydessä.

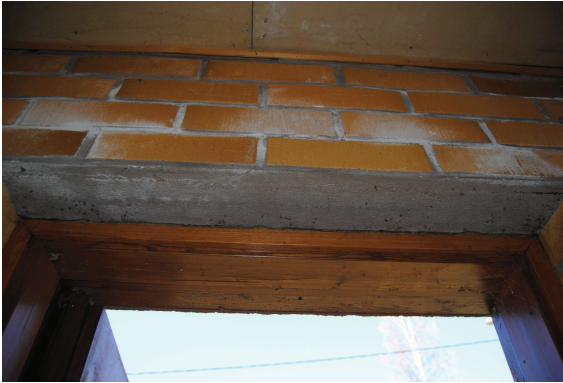
Kosteutta ulkoseinän sisäpinnassa, talo B

- Teknisten tilojen ovien vaihto
- Talo A:n teknisen tilan betonilattian halkeaman paikkaus
- Teknisten tilojen seinäkosteuden tarkempi tutkimus
