**PUUN SOVELTUVUUS MAATALOUDEN TUOTANTORAKEN-
NUSTEN RAKENNUSMATERIAALIKSI**

Marianna Yli-Suvanto
Opinnäytetyö
Kevät 2013
Rakennustekniikan koulutusohjelma
Oulun seudun ammattikorkeakoulu

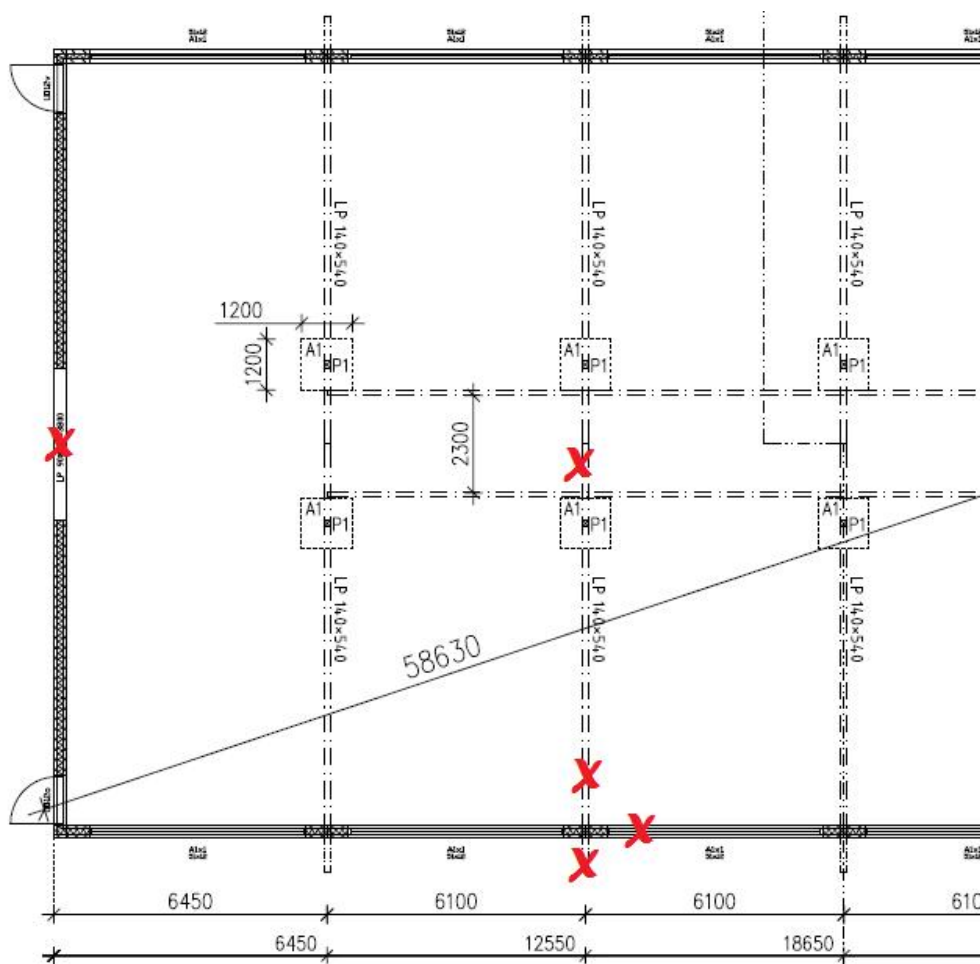
KUVA 10. Loppukasvattamon mittauspisteet

Ilansuun tilalla mitattiin piikkimittarilla kosteuspitoisuuksia molempien navetoiden rakenteista. Loppukasvattamon mittauspisteet on merkitty I pohjapiirustuksesta leikattuun kuvaan (kuva 10). Mittauspisteiksi valittiin kohdat, joissa arvioitiin vaurioiden tai niiden mahdollisuuksien olevan suurimmillaan. Loppukasvatamosta mitattiin kosteuksia neljästä eri kohdasta: päädyn runkorakenteista, liimapuupalkeista ylhäällä katossa, seinän läpi menevistä liimapuupalkeista sekä ulkoseinän yläreunan liimapuupalkista.

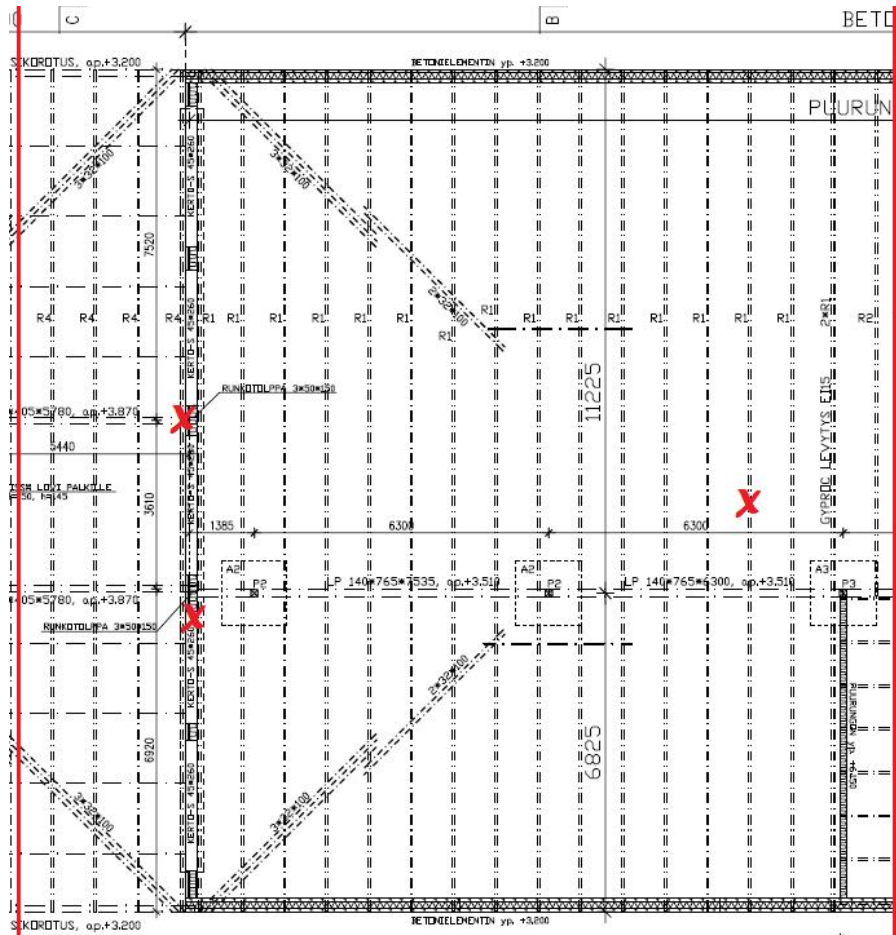
KUVA 11. Emolehmäkasvattamon mittauspisteet

Myös emolehmäkasvattamon pohjapiirustuksesta leikattuun kuvaan (kuva 11) on merkitty mittauspisteet. Molempien navetoiden mittauskohdat ovat merkittyinä myös kokonaiseen pohjapiirroksiin (Liite 1). Emolehmäkasvattamossa mittauspisteitä oli kolme: päädyssä ovien pielen runkorakenteissa navetan sisä- ja ulkopuolella sekä yläpohjan ristikkorakenteessa.

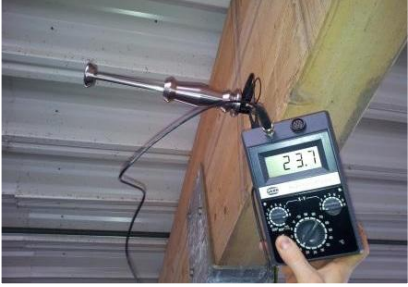
<p>Liimapalkki, harjalla (vaaka)</p>

<p>23,7 %</p>	<p>Ok (< 24 %)</p>
<p>Liimapuu, ulkona</p>

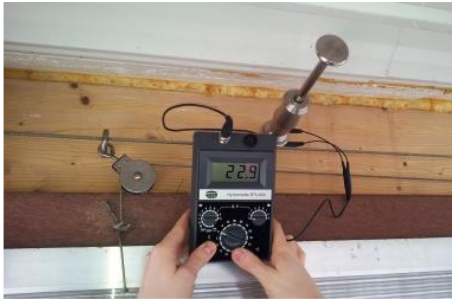
<p>22,9 %</p>	<p>Ok (< 24 %)</p>
<p>Liimapuu, lämmin- kylmä (kylmä)</p>

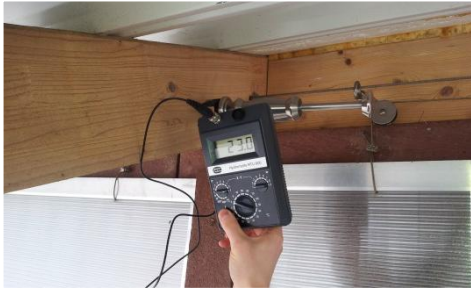
<p>23,0 %</p>	<p>Ok (< 24 %)</p>
<p>Liimapuu, lämmin- kylmä (lämmin)</p>

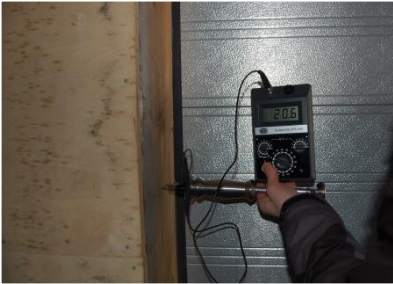
Mittauspiste	Kosteus	Arvio
Runkotolppa oven ulkopuolella (lantala)

20,6 %	Ok (< 24 %)
Runkotolppa oven sisäpuolella (navetassa)

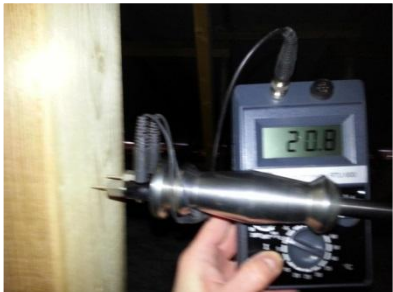
20,8 %	Ok (< 24 %)

Yläpohjassa sijaitsevasta ristikosta saadut kosteuspitoisuudet olivat normaalilla tasolla, eikä ristikkorakenteissa ei ollut havaittavissa muutoksia. Hyvin tehty ilman- ja höyrynsulku sekä hyvä tuuletus takaavat (kuva 14), ettei eläintilassa oleva kosteus pääse nousemaan yläpohjan rakenteeseen. Näin saadaan varmistettua yläpohjan kunnossa pysyminen.
