KIVIKLUSTERIHANKE

**Geofysikaalisten mittaustulosten ja louhinnan aikaisten
havaintojen vertailu graniittilouhimolla**

Saimaan ammattikorkeakoulun julkaisu

Sarja A: Raportteja ja tutkimuksia A 37

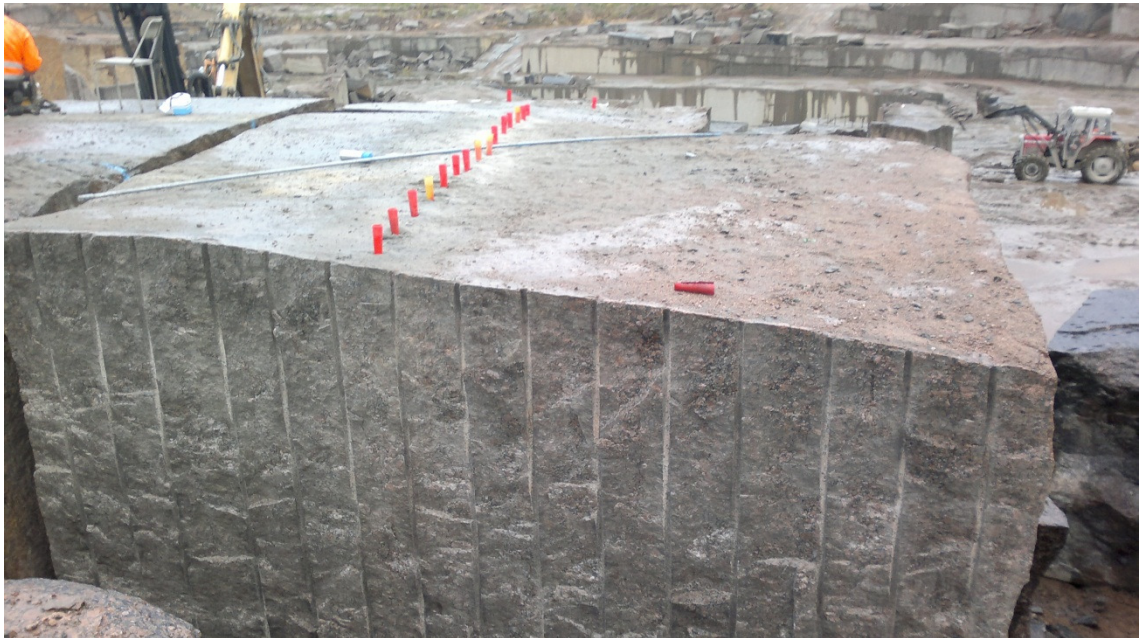
Kuva 13. Välin 8,5-13,8 m myyntikiveksi tehtävä kaatolohkare porauslinjan vasemmalla puolella kamin takaseinältä kuvattuna.

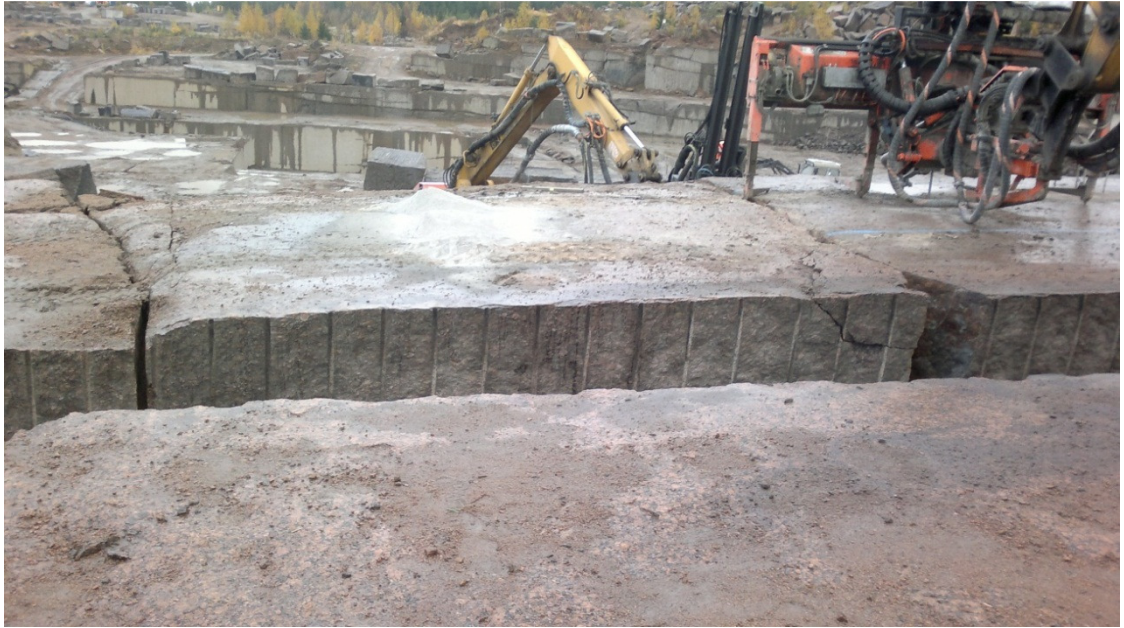
Seuraava poikittainen rakopinta on kamin pinnalla kohdalla 23,2 m ja pohjalla 24,2 m. Tämä näyttää ehjältä, joten siitä pyritään tekemään myytäviä kiviä. Kamin etureunassa on räjäytysvian aiheuttama lohkeama ja takanurkassa pieni kamin irrotusräjäytyksessä syntynyt lohkeama.

Kuva 16. Väli 19,5 m-24,2 m on ehjän näköistä kiveä.

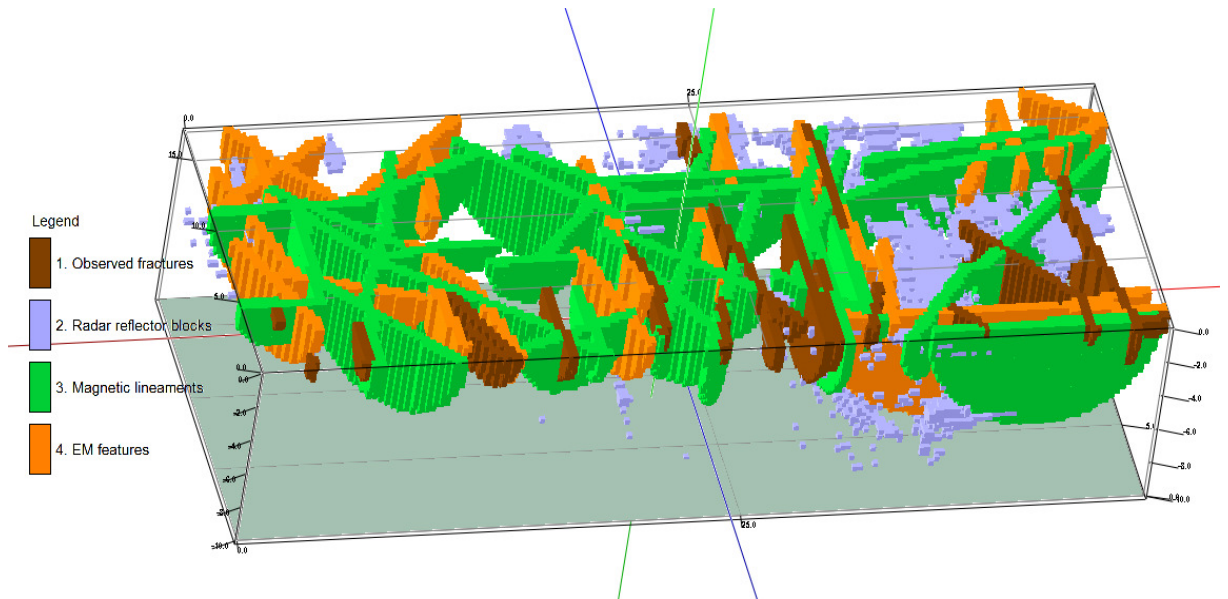
Taulukossa 1 on esitetty tulkittujen ja havaittujen epähomogeenisuuksien lukumäärä, tilavuudet ja osuus mallin kalliotilavuudesta. Epähomogeenisuudet, joiden tilavuus on yhteensä 11.8 %, jakavat kalliotilavuuden pienempiin osatilavuuksiin. Hyödynnettävissä oleva blokeista vapaa kalliotilavuus on siten paljon pienempi kuin 88.2%, joka jää havaittujen poikkeamien ulkopuolelle. Tutkimuksen ja mallin tavoitteena oli osoittaa eri tyyppiset tilavuudet:

Kuva 4.1. Tutkitun kamin malli ja sen epähomogeenisuudet (Saksa ja muut, 2012).
