Opinnäytetyö (AMK)

# JÄLLEENRAKENNUSKAUDEN PIENTALON KUNTOKARTOITUS JA RESTAUROINTISUUNNITELMA

## RESTORATION PLAN AND STRUCTURAL SURVEY FOR A ONE-FAMILY HOUSE BUILT IN THE 1950'S

The aim of this project was to produce a broad structural survey and restoration plan for a one-family house built in the 1950's, located in Vasaramäki, Turku.

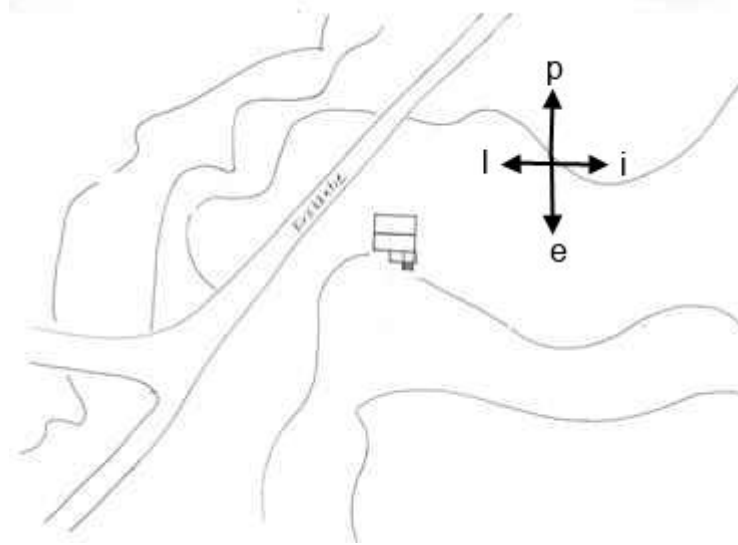
Kuva 3. Kuvassa näkyvät korkeuskäyrät osoittavat, että rakennus sijaitsee pienessä alamäessä, joka laskee luoteeseen.

Sadevesien ohjaus on puutteellista. Sadevedet on osittain ohjattu kuistin rännistä jatkopalan avulla kauemmas talosta. Kahdessa kulmassa taloa on rännien alla syksyn sateista täyttyneet vesitynnyrit. Tynnyreistä valuu vettä aivan rakennuksen viereen ja roiskuu seinälle ja perusmuuriin, mikä voi aiheuttaa kosteusvaurioita. Kaikkien rännien vedet tulisi ohjata hallitusti rakennuksesta pois päin.

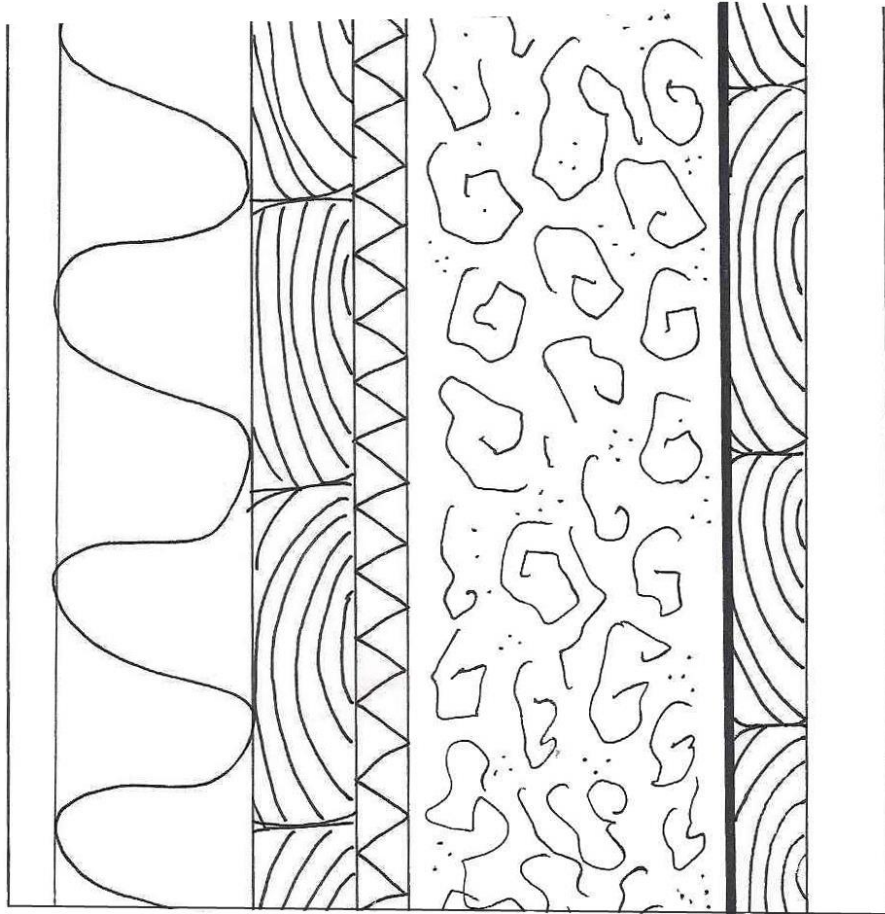
### Kuva 8. Seinän leikkauskuva

Ikkunan alta puuttuu kokonaan puru. Ikkunoiden kohdalla puru ei siis ole painunut, koska sitä ei ole ollut ikkunoiden alla lainkaan. Koputtelemalla todettiin, että kaikkien ikkunoiden alla olevat seinät kumisevat. Kaikki keskikerroksen patterit poistetaan. Seinät avataan ja huomataan, ettei missään ole eristettä. Seinässä on kuitenkin kuitulevyt vinorankarakenteiden molemmin puolin, eli myös ulkopuolisen vinorankarakenteen sisäpuolella, toisin kuin muissa kohdissa. Tästä huolimatta kaikki vinolaudoitukset ja ikkunan alapuolisen seinän vieressä olevat purut ovat kuivia, eikä niissä ole havaittavissa mikrobi- tai muita vaurioita. Ulkoseinien maalipinnasta ei ole myöskään pääteltävissä, että seinissä ei ole ollut purua, maali ei ole kupruillut erityisesti ikkunoiden alta.

Sisältä ulospäin seinän rakenne on seuraava: kipsilevy 13 mm, lasivilla 50 mm, Enso-pahvi, vinolaudoitus 25 mm, kuitulevy 13 mm, purueriste 80 mm, pahvi, tervapaperi, vinolaudoitus 25mm, pystyrimalaudoitus 25 mm, kaikki yhteensä 241 mm. Tuuletusraon puuttumisesta johtuu, että hengittämätön maali on irtoillut erityisen paljon seinästä.

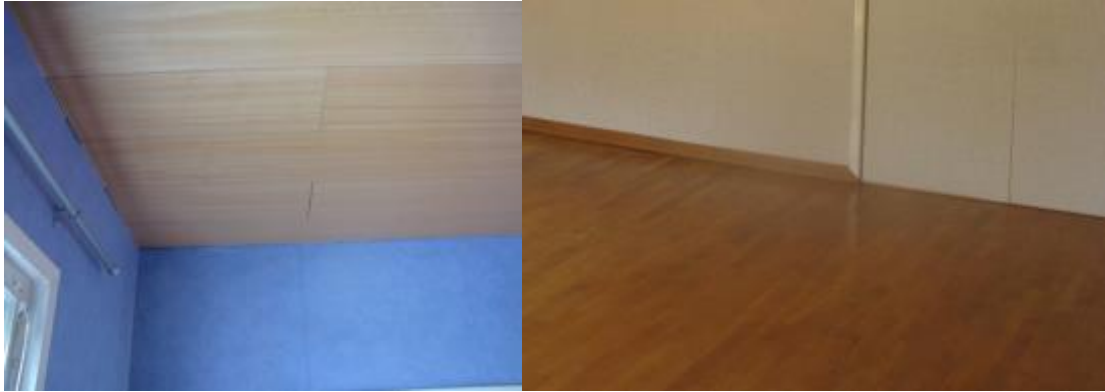
Keskikerroksessa lähes jokaisessa huoneessa on erilainen lattiapinnoite. Keittiössä on puulattia, eteisissä muovimatto, kuistilla laminaatti, wc:ssä laatta ja olohuoneessa sekä ruokahuoneessa tammiparketti. Eteisen lattia narisee jonkin verran ja siitä pintakerrosten purkaminen mahdollisen tulevan remontin yhteydessä antaisi tärkeää lisäinformaatiota. Muovimatto ei hengitä ja maton alle päässyt vesi on saattanut aiheuttaa kosteusvauriota. Tarkistusaukkoja tehdään useampia ja niiden alla puru on kuivaa. Muovimattoa irrotetaan sen alla olevasta lastulevystä ja levy on ehjä ja siinä ei näy hometta. Pienten tarkastusaukkojen antamat tulokset ovat kuitenkin aina epävarmoja.

Kuva 9. Keskikerroksen sisämateriaaleja
