ENNAKKOHUOLTO-OHJELMAN ANALYSOINTI MÄÄRÄAIKAISHUOLTOJEN
PERUSTEELLA

Opinnäytetyö 2010

Tutkittavan huolto-ohjelman moottorit kuuluvat Neste Oil Shipping-varustamon M/T Tempera -säiliöaluksen diesel-sähköisen voimalaitoksen kokonaisuuteen. M/T Tempera on DAT-konseptiin (Double Acting Tanker) perustuva ensimmäinen jäätä murtava säiliöalus. Dieselmoottorit toimivat generaattoreiden voimanlähteinä, joista tehoa siirretään sähköiselle pääpropulsiomoottorille, joka on ABB:n AZIPOD-ruoripotkuri. Alus on suunniteltu ABB:n ja Kvaernerin yhteistyönä ja sillä on yksi sisaralus, M/T Mastera. W38-moottorien huolto-ohjelman tutkimukset suoritettiin M/T Tempera -aluksella ja ne pohjautuvat huolloista saatuihin tietoihin. Analysointi perustuu ensikädessä tekijän omiin kokemuksiin ja päätelmiin, kuten myös asiantuntijoiden haastatteluihin, huoltoraportteihin sekä muista aiheeseen liittyvistä julkaisuista saatuihin tietoihin. Saatuja tuloksia voidaan käyttää hyödyksi suunniteltaessa moottoreiden huolto-ohjelmaa ja sekä suunniteltaessa itse huoltojen ajoittamisia.

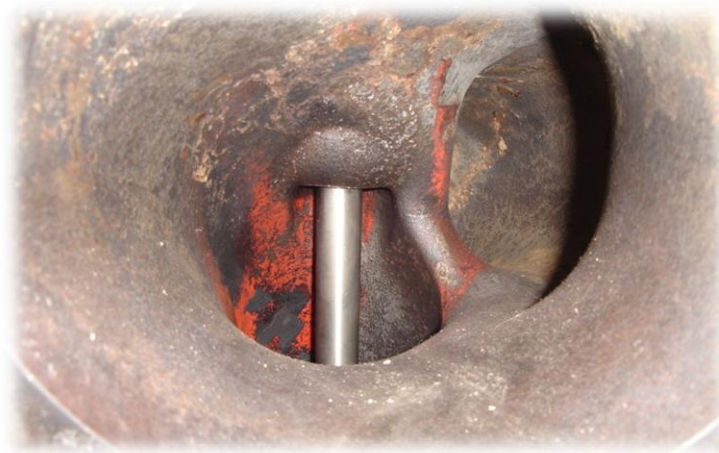
Kansia puhdistettiin kemikaalikylyssä noin kaksi vuorokautta. Suhteellista likaantumista oli havaittavissa sekä imu- että pakupuolen ilmakehässä. Kylvyn jälkeen jäänyt lika irrotettiin mahdollisuuksien mukaan. Kolme sisarlaivasta saapunutta huollettua kantta konepäällikkö lähetti takaisin huoltoyksikköön huonon puhdistustuloksen vuoksi. Sylinterikansien tiivistyspintojen todettiin huolloissa olevan hyvässä kunnossa. Yhdessä DG2:n sylinterikannessa oli havaittavissa korroosiota jäähdytysveden kanavissa. (7) (Kuva 6) Kannet myös koeponnistettiin vedellä 10 barin paineella 30 minuutin ajan.

Kuva 5. Huollosta saapuneen sylinterikannen pakokanava.

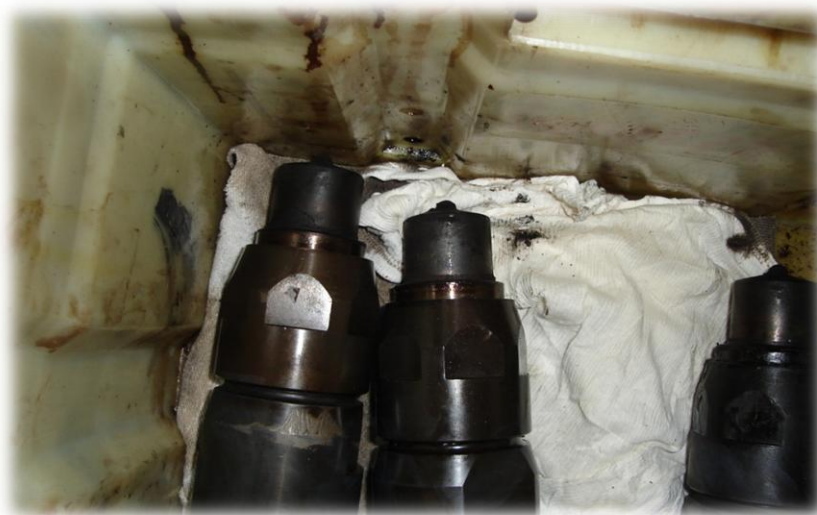
Kuva 7. Polttoaineventtiileitä ja suuttimia

Pääkoneisiin tehdyissä huolloissa polttoaineventtiilit irrotettiin sylinterikansista ja jätettiin alukselle huoltoon, sylinterikansien ollessa moottorivalmistajan huollossa

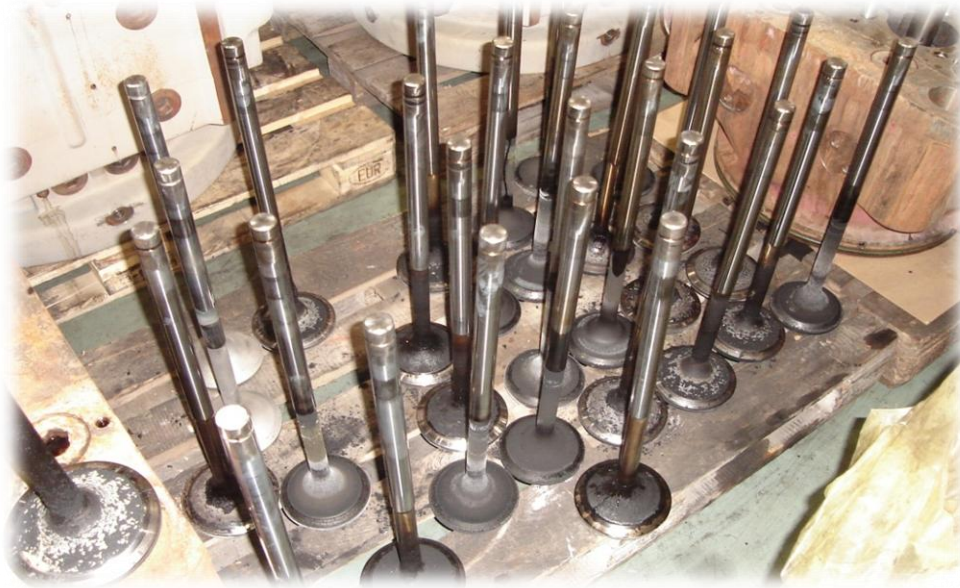
Kuva 9. Imu- ja pakovoventtiileitä huollossa Vaasassa

Eräissä moottoreiden imuventtiileissä todettiin lautasen pinnalla tuhkaantumista, mikä ilmenee vaaleana jälkenä. Karstoittuminen oli hiilijäännös-tyyppistä, ja eroosiota oli venttiilin laskeutumispintaa (engl. valve seat) vastaavassa kohdassa venttiilin lautasessa. Huollossa osassa imuventtiileistä sorvattiin noin 3/10 mm kosketuspinnasta pois, jotta se saatiin haluttuun pinnanlaatuun eli tasaisuuteen.

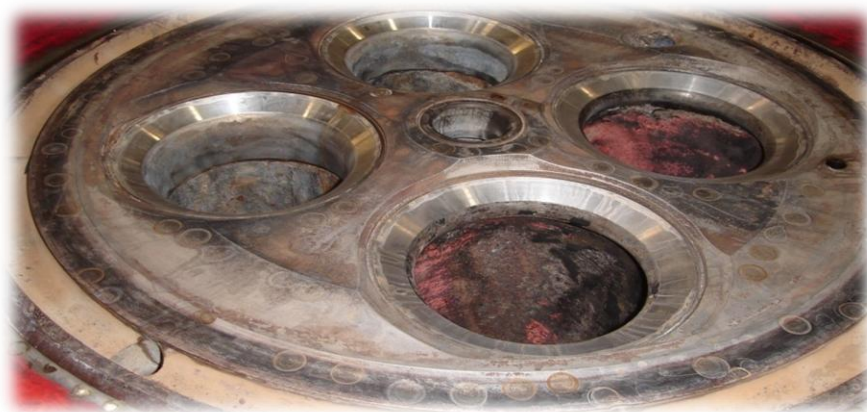
Kuva 10. Venttiilien laskeutumispinnat

Imu- ja pakoventtiilien sylinterikansissa sijaitsevat laskeutumispinnat puhdistettiin ja koneistettiin.

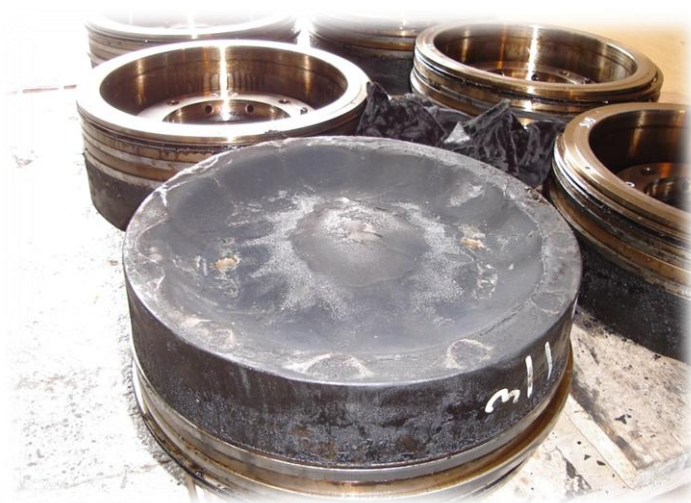
Männän kruunut (ts. männän laki) huollettiin Wärtsilän Turun toimipisteessä. Ne puhdistettiin muovikuulapuhallusmenetelmällä ja niiden männänrenkaiden urat mitattiin. Kruunujen voiteluöljytilat olivat hieman karstoittuneita pinnoiltaan.

Kuva 11. Männien kruunuja huollossa

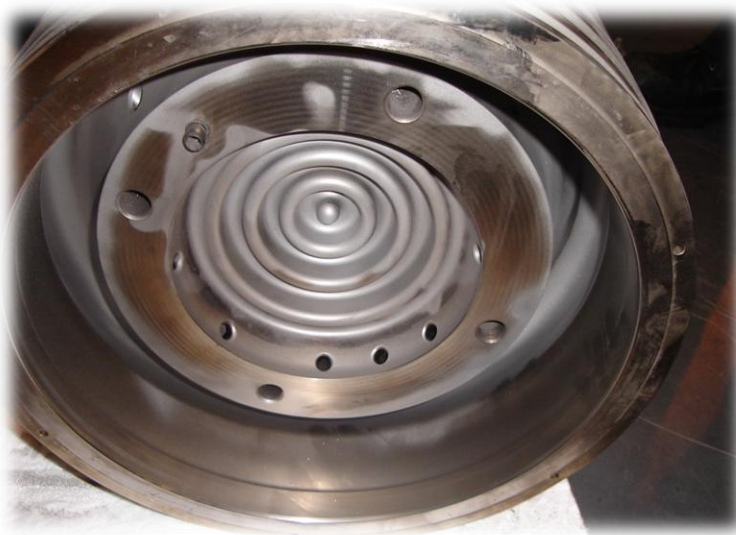
Kruunujen päällä oli huomattavissa polttoaineruiskutuksesta muodostuva kuvio karstassa. Puhdistamisen jälkeen ei ollut missään havaittavissa metallin sävyeroja, jotka voisivat indikoida materiaalin vikaantumista. Myöskään selviä halkeamia tai muita vastaavia jälkiä ei ollut havaittavissa.

Kuva 13. Männän kruunu puhdistuksen jälkeen.

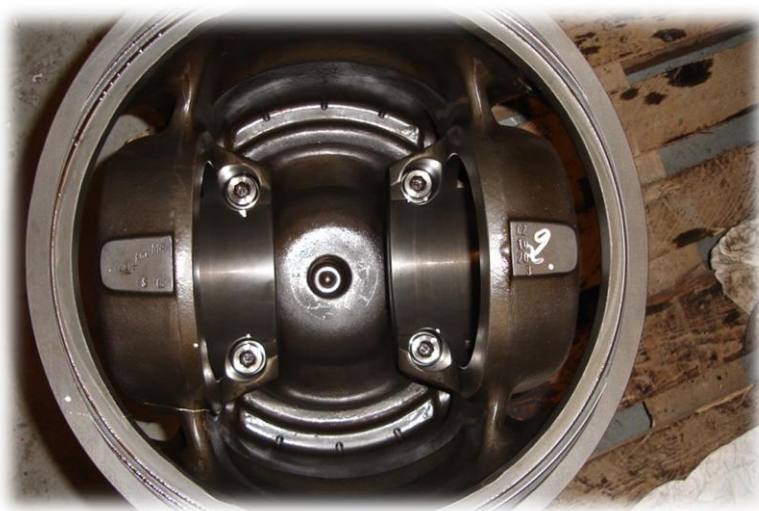
Mäntien helmat irrotettiin mäntien kruunuista ja puhdistettiin. Epänormaalia likaantumista tai materiaalin eroosiota tms. poikkeavaa ei havaittu.

Kuva 14. Männän helma irrotettuna kiertokangesta.

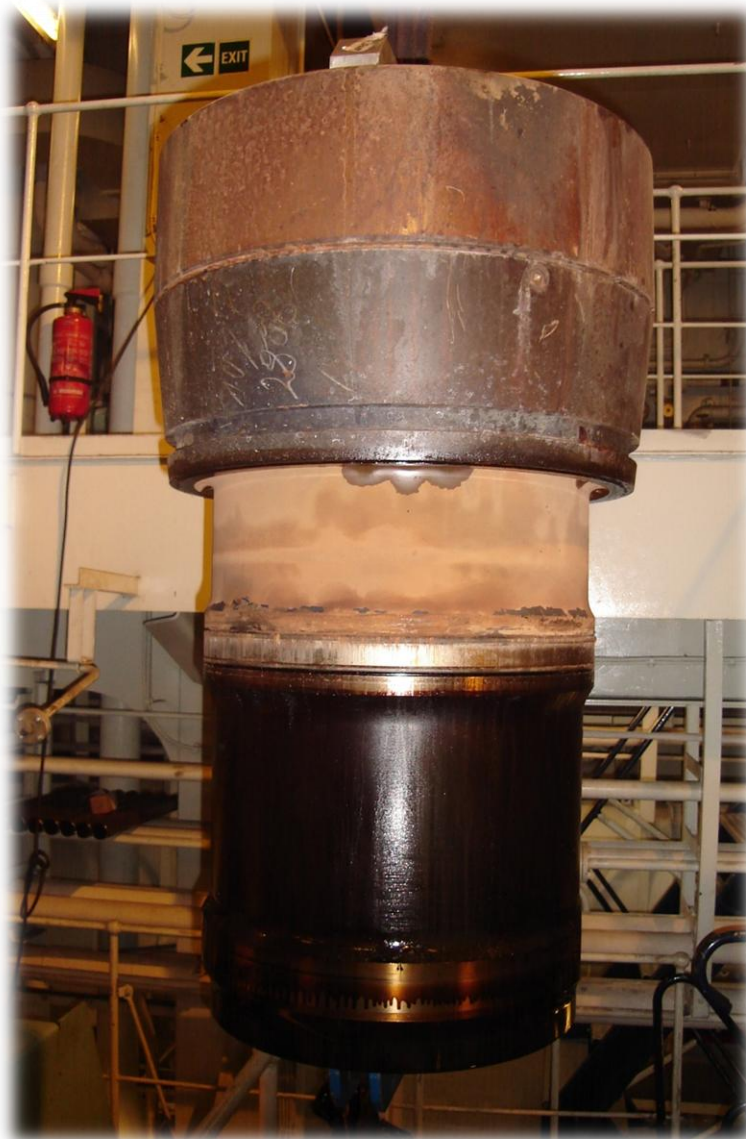
Kuva 15. Sylinterivuori juuri irrotettuna

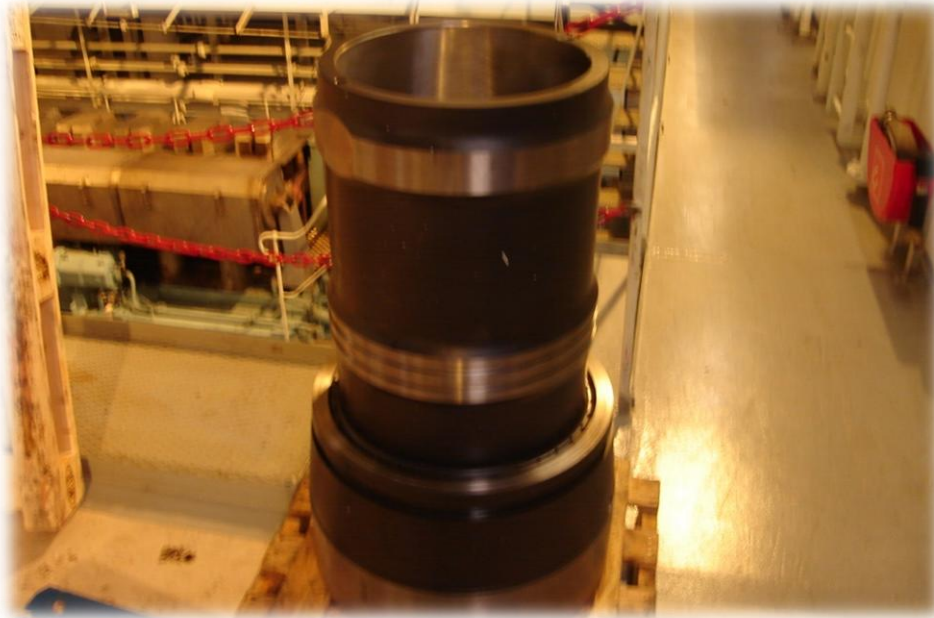
Kuva 16. Sylinterivuori ennen asennusta moottoriin.

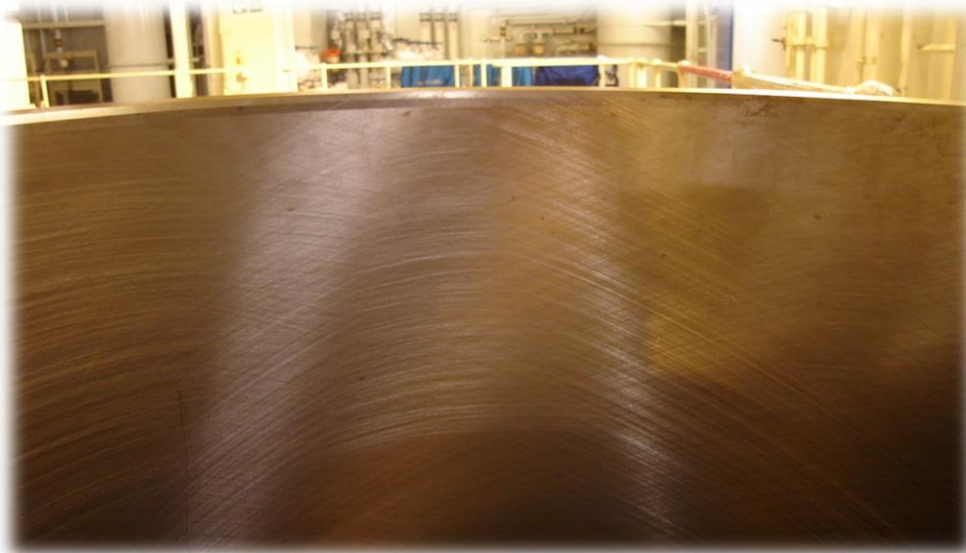
Kuva 17. Hoonausjälki sylinterivuorin sisäpinnassa.

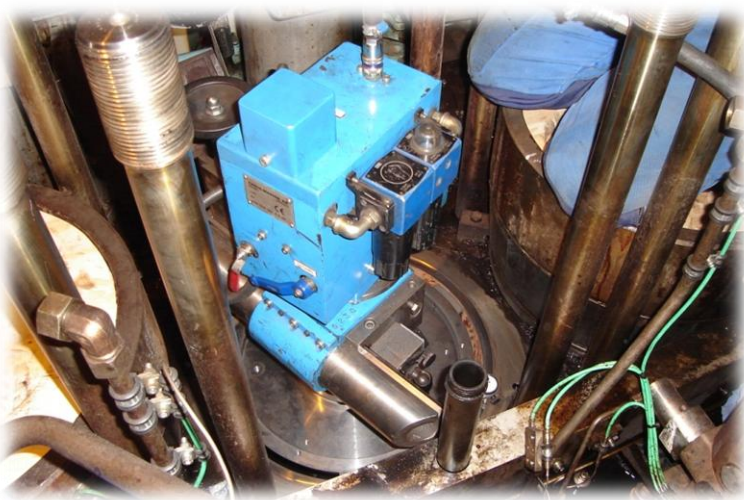
Kuva 19. Moottorilohkon tiivistyspinnan hiomista

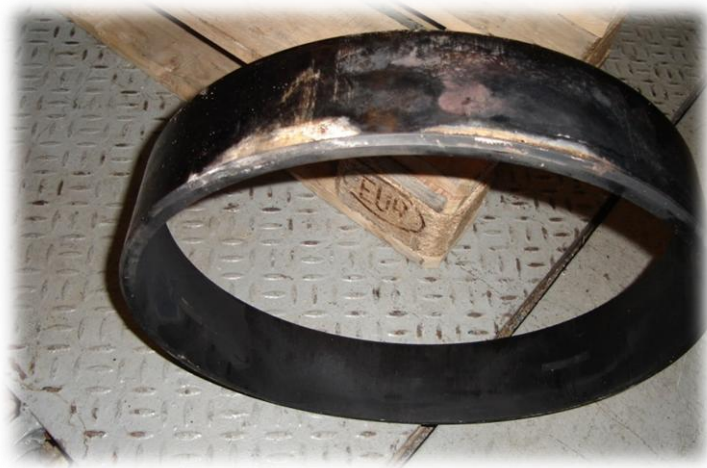
kiillottumisenestorengaat olivat hyväkuntoisia, eikä niistä ollut huomattavissa epänormaalista moottorin toiminnasta aiheutuneita jälkiä.

Kuva 20. Käytetty kiillottumisenestorengas.

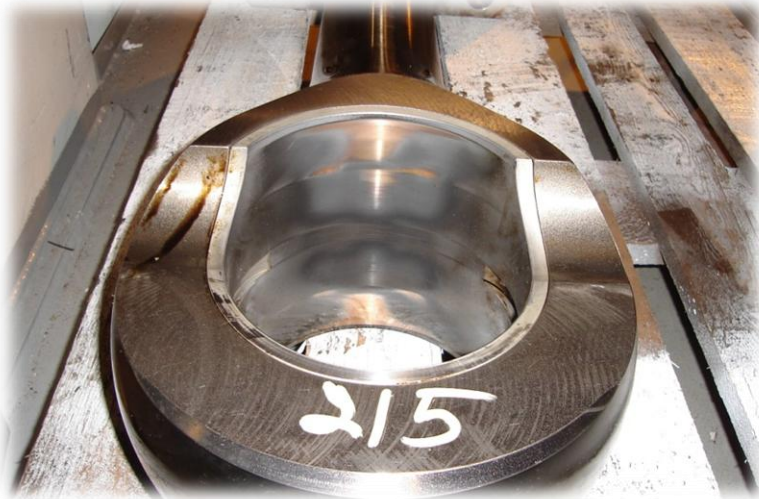
Kaikkien moottoreiden kiertokankien laakerit tarkastettiin huoltojen yhteydessä. Kiertokankien yläpään laakereissa oli havaittavissa keskimäärin jokaisessa kulumista, mikä ilmenee laakerin pinnan värin muutoksena. Tämä värin muutos johtuu esiin tulevasta alemmasta metallikerroksesta, joka on erilainen kuin sen päällimmäinen kerros. Näin pystytään todentamaan helposti kuluminen. Tässä yhteydessä värimuutos indikoi kulumisen olevan kulumisrajojen sisällä eikä aiheuttanut toimenpiteitä yhdessäkään tapauksessa kiertokangen yläpään laakereissa.

Kuva 21. Kiertokangen yläpäänlaakeri.

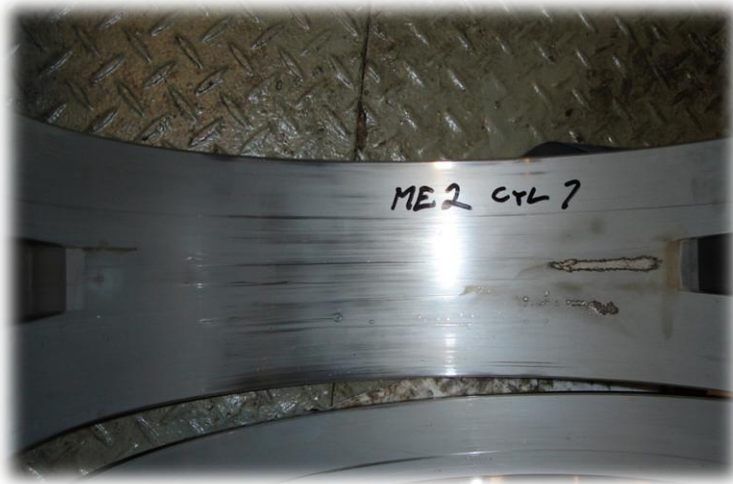
Kiertokankien alapäiden laakerit tarkastettiin kaikissa moottoreissa. 9-sylinterisiin moottoreihin vaihdettiin uudet alapään laakerit asiakkaan päätöksellä. Irrotetut laakerit olivat yleisesti hyvässä kunnossa. (kuva 22) 9-sylinteristen moottoreiden kohdalla alapään laakereissa oli huomattavissa tyypillinen eroosio laakereissa numero1 (kuva 23). Myös kiertokankien alapäänlaakereiden yhteydessä tarkastettiin kampiakselin kunto laakerin vastapinnasta. Jokainen tarkastettu kohta oli hyväksyttävässä kunnossa. Joissakin kampiakseleissa oli hienoinen jälki alapään laakerin öljykanavien kohdalla (kuva 25).

Kuva 23. DG2:n alapään laakeri.

Tärkein havainto huoltojen aikana oli molemmissa 9-sylinterisissä moottoreissa ilmennyt kiertokangen alapään laakerin kuluminen. Kyseessä oli kavitaatiojälki. Tämä johtuu mahdollisesti kiertokankien laakereiden voiteluöljyn jakelun ratkaisusta moottorissa. Molemmissa moottoreissa kavitaatiojälki oli 1. sylinterin laakerissa. Moottorin voiteluöljykanava on ratkaistu siten, että 1. kiertokangen laakeri on etäisimpänä voiteluöljypumpulta. Tämä on saattanut aika ajoin johtaa, etenkin pitkän voiteluöljyn kierron seisauttamisen jälkeen siihen, että pitkään voiteluöljykanavaan on kondensoitunut vettä, joka on ajautunut voiteluöljyn mukana laakerille. Tällaisia voiteluöljyn kierron pysäyttämisen tilanteita, jotka kestävät kauan, on erittäin harvoin, eikä syytä ole helppo selvittää tämän opinnäytetyön puitteissa.

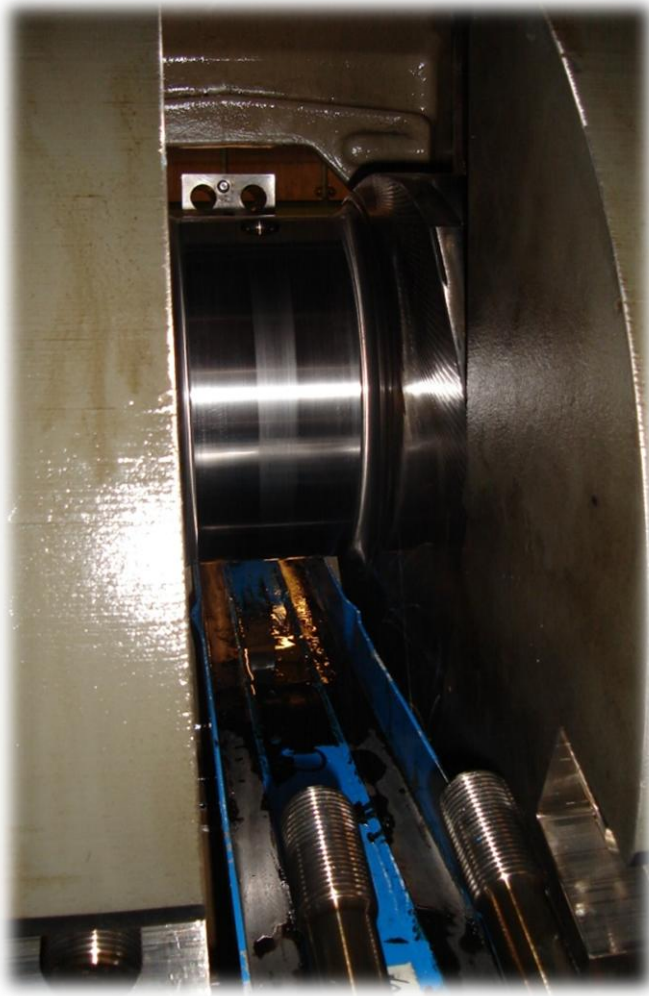
Runkolaakerin tarkastuksen yhteydessä tarkistetaan myös kampiakselin kunto laakerin kohdalta. Kaikissa tapauksissa oli kampiakseli hyvässä kunnossa, eikä poikkeavuuksia ollut havaittavissa (kuva 25). Tässäkin tapauksessa on kuitenkin pidettävä mielessä, että kuten kiertokankienkin laakerointien tapauksessa, on myös runkolaakereiden kohdalla mahdollisesti ilmenevä kuluminen huonosti verrattavissa suoraan kampiakselin kuntoon. Kampiakseli on valmistettu eri materiaalista ja kulumisen jäljet saattavat ilmetä eri tavalla.

Kuva 25. Kampiakseli runkolaakerin kohdalta.

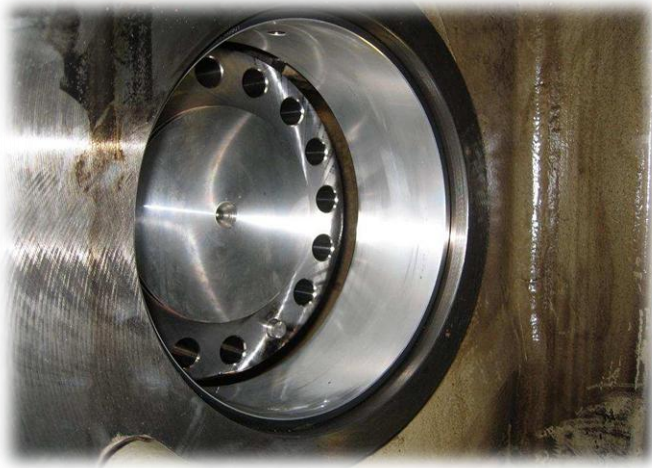
Kaikkien moottoreiden nokka-akselin laakeri tarkistettiin myös sylinterien 8 ja 9 kohdalla, mikä oli tarkoituksenmukaista, koska käynnistysilmajakaja sijaitsee samassa yhteydessä, jolloin myös se voitiin tarkistaa. Laakereiden kunto todettiin hyväksi. Asiakkaan päätöksellä yhtäkään nokka-akselin laakeria ei vaihdettu.

Kuva 26. Nokka-akselin laakeri.

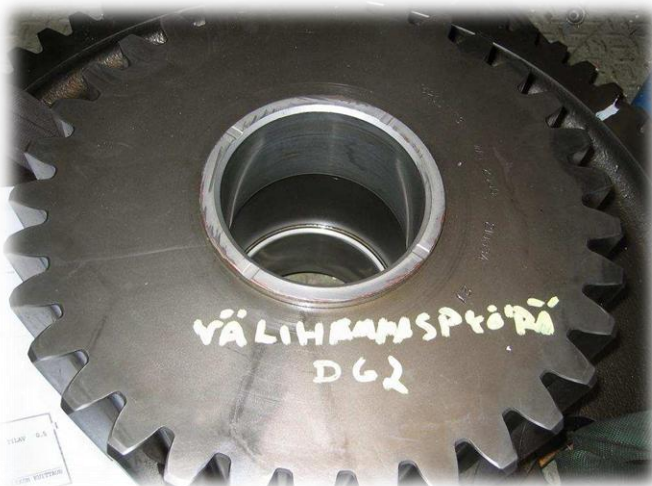
Nokka-akselia pyörittävä hammaspyörästä tarkastettiin 9-sylinterisestä DG2:sta. Välihammaspyörä irrotettiin akseleineen ja se todettiin visuaalisessa tarkastuksessa hyväkuntoiseksi. Laakeri vaihdettiin uuteen, koska DG3:ssa oli aiemmin todettu vaurio välihammaspyörän laakerissa.

Kuva 27. Välihammaspyörä irrotettuna.

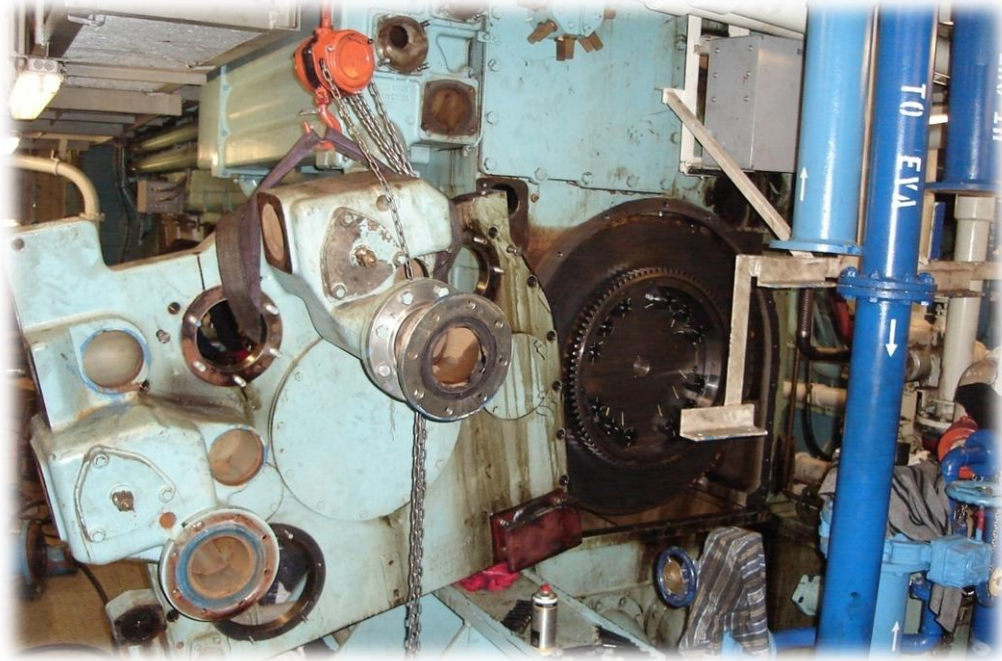
M/T Temperan DG2:n tärinävaimennin vaihdettiin kokonaan uuteen 24 000 tunnin huollon yhteydessä. Päätös perustui viskoosinesteen analysointiin.

Kuva 34. Tärinänvaimennin näkyvillä moottorin päässä.

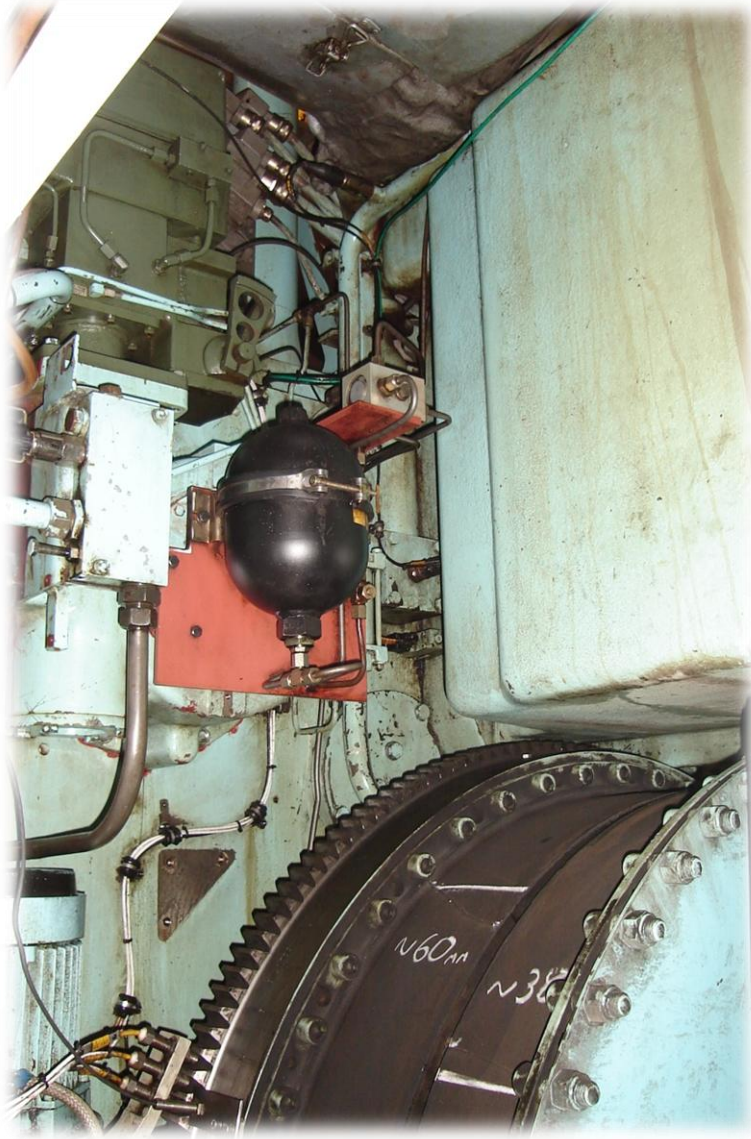
Kuva 38. Kytkimen sijainti.

Siksi verrattaessa kytkinten kuntoa aluksen 6- ja 9-sylinteristen moottoreiden välillä, voidaan todeta kytkimien s-mittojen välillä suhteellisen suuria eroja, vaikkakin käyttötuntimäärät ovat lähes samaa suuruusluokkaa. Kun 9-sylinteristen moottorien kytkimien s-mitta oli molemmissa tapauksissa kummastakin kumielementistä mitattuna ja yhteenlaskettuna non 98 mm, oli se 6-sylinteristen moottoreiden tapauksissa noin 60 mm. Ulkoisessa kytkimien kunnan tutkimisessa keskityttiin myös kytkimen pinnan kulumisen arviointiin. Kumielementin pinta oli jokaisessa neljässä tapauksessa hieman karstoittunut. Kytkimet sijaitsevat kytkinvalmistajan suositusten vastaisesti liian kuumassa ja likaisessa ympäristössä. Myöskin sijainnin vuoksi kytkimet altistuvat öljyisen ilman vaikutuksille. (Kuva 38)

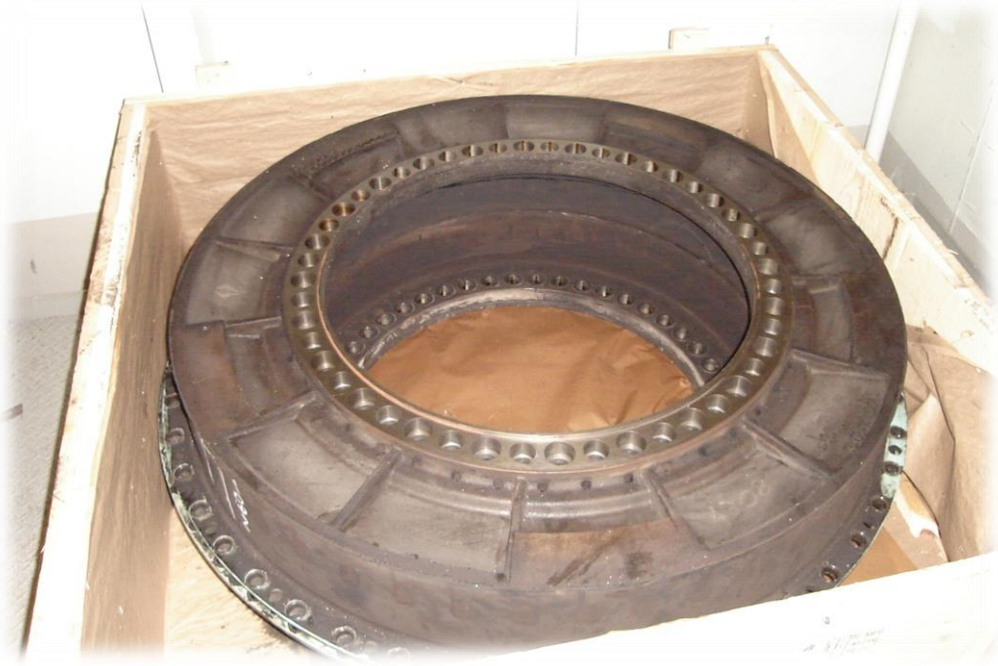
Lisäksi huollossa vaihdon yhteydessä 9-sylinterisen moottorin yhdessä kytkimessä havaittiin kumielementissä sisäpuolella halkeama, joka jatkui katkeilevana koko sisäkehän ympäri. Tästä halkeamasta mitattu x-mitta ylitti valmistajan antaman raja-arvon, joten kulumisrajan voidaan olettaa ylittyneen. Toisaalta halkeama oli kumielementin sisäpuolella, kun taas kytkimen valmistajan mittausohjeiden mukaan x-mitta otetaan ulkokehältä (10)(Liite 3.). Yhdessäkään aluksen joustavissa kytkimissä ei ollut halkeamia kytkinten ulkokehällä, mikä on hieman hämmentävää kunnan määrityksen kannalta. Tähän liittyen suosituksena on pyytää selvennystä asiaa kytkinvalmistajalta.

Kuva 39. Käytetty joustavakytkin

Molempien 9-sylinteristen moottoreiden joustavat kytkimet vaihdettiin uusiin. Molemmissa tapauksissa oli generaattorin D-laakeri (vetolaitteen puoleinen) vioittunut ja se jouduttiin vaihtamaan uuteen.

Valmistajan antamat käyttölämpötilan ja sijainnin suositukset eivät toisaalta ole realistisesti mahdollisia toteuttaa kyseisessä kohteessa täydellisesti, joten siksikin paremman kytkinvaihtoehdon etsiminen olisi suositeltavaa, jolloin otettaisiin myös uudestaan huomioon kytkimen käytön ja sijainnin asettamat vaatimukset.

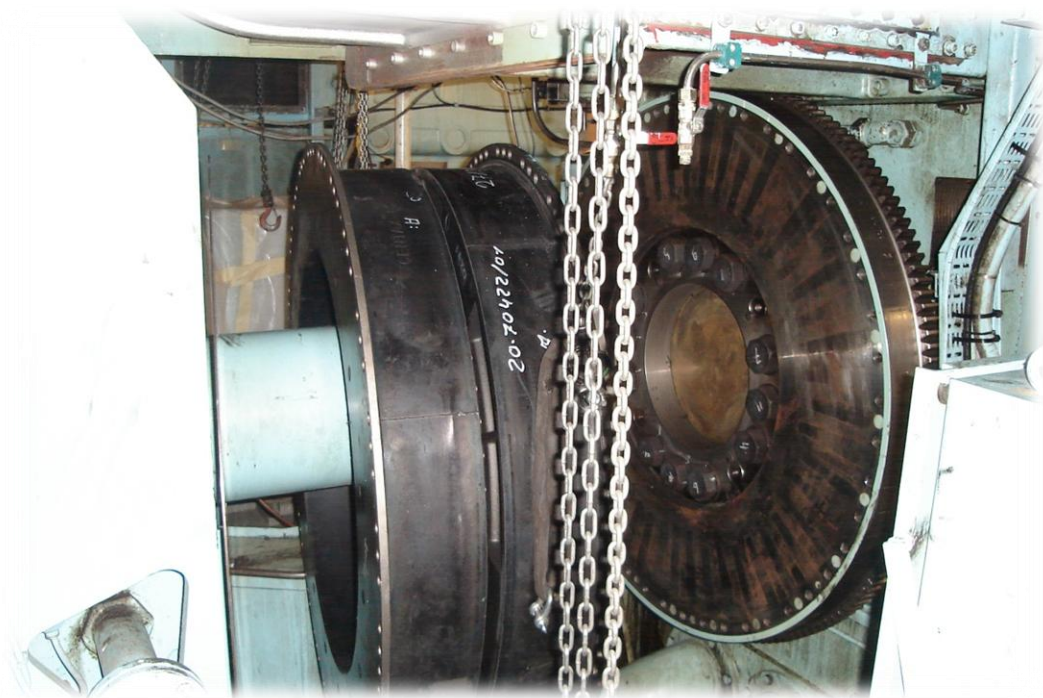
Kuva 42. Uuden kytkimen asennusta.
