Ville Sikanen

# Liittorakenteisen autohallin kannen halkeilun estäminen

Insinöörityö

28.4.2014

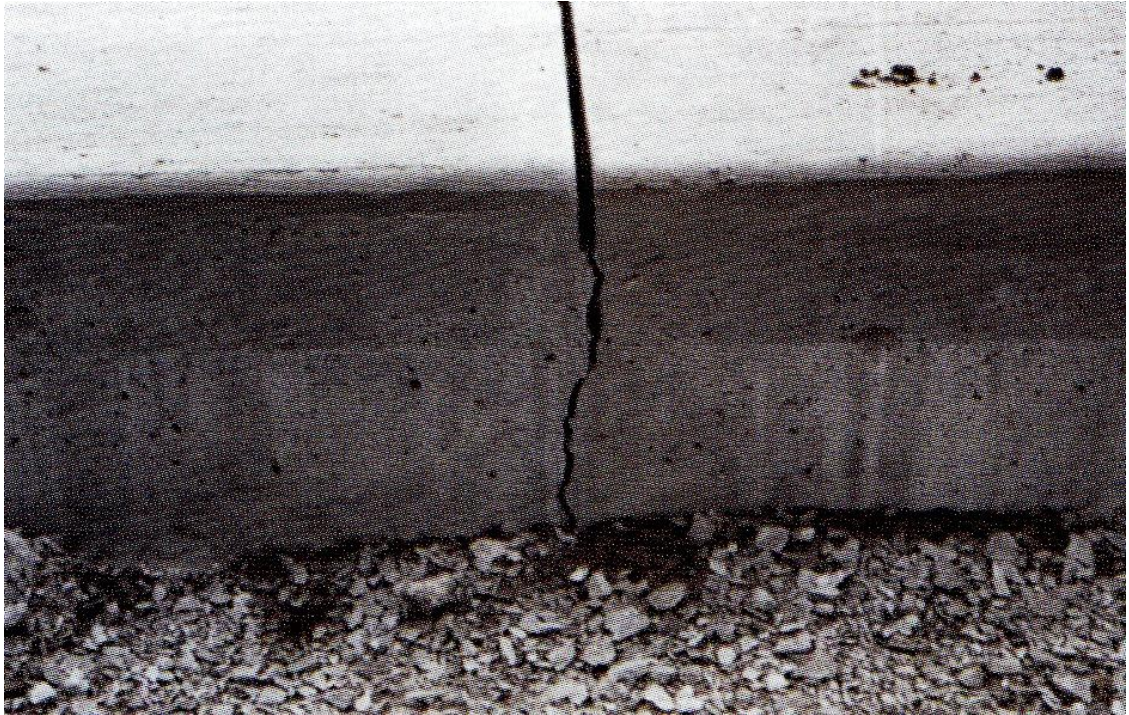
Kuva 21. Sahasauman kohdalta haljennut lattia [24].

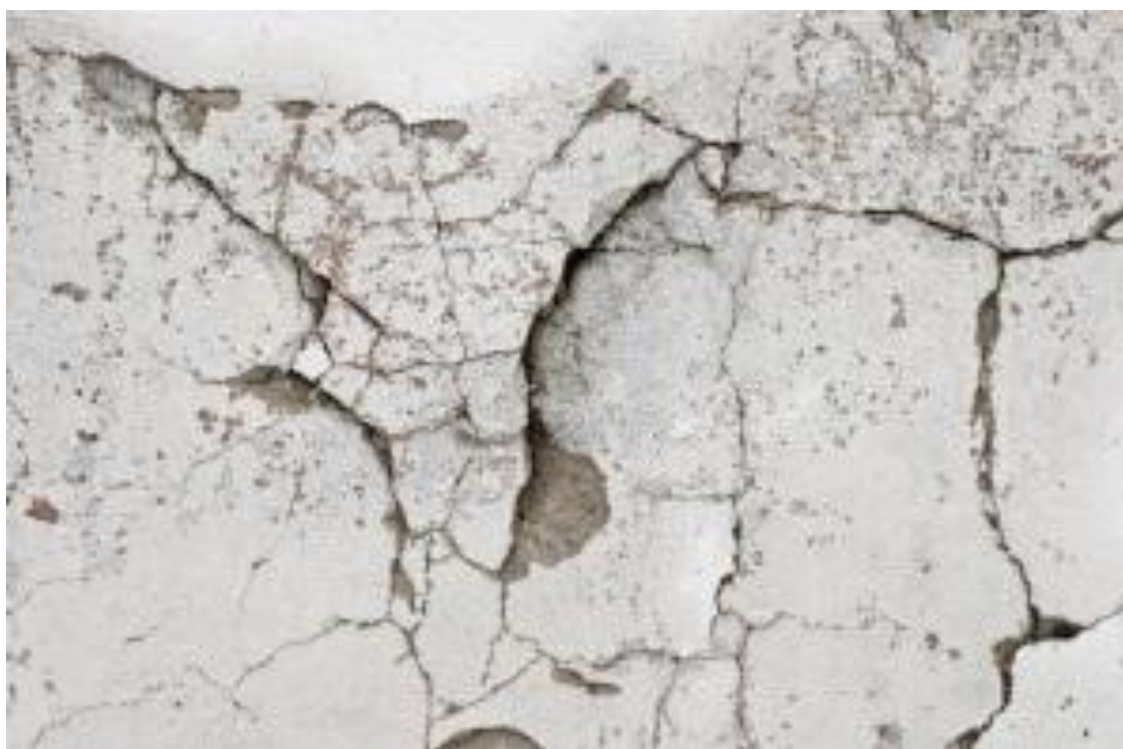
Pakkasrapautuminen eli veden jääytymisestä aiheutuva tilavuuden muutos aiheuttaa betonipinnan halkeilua ja lohkeilua (Kuva 24). Nykyaikaisilla betoneilla pakkasrapautuminen on harvinaista. Tätä esiintyykin lähinnä vanhoissa betonirakenteissa, joissa huokoistaminen puuttuu kokonaan tai on puutteellista. Huokoistamisella siis mahdollistetaan betonissa olevan veden jäätyminen vapaasti aiheuttamatta haitallisia jännityksiä. [10.]

Kuva 24. Betonirakenteen pakkasrapautumista [26].

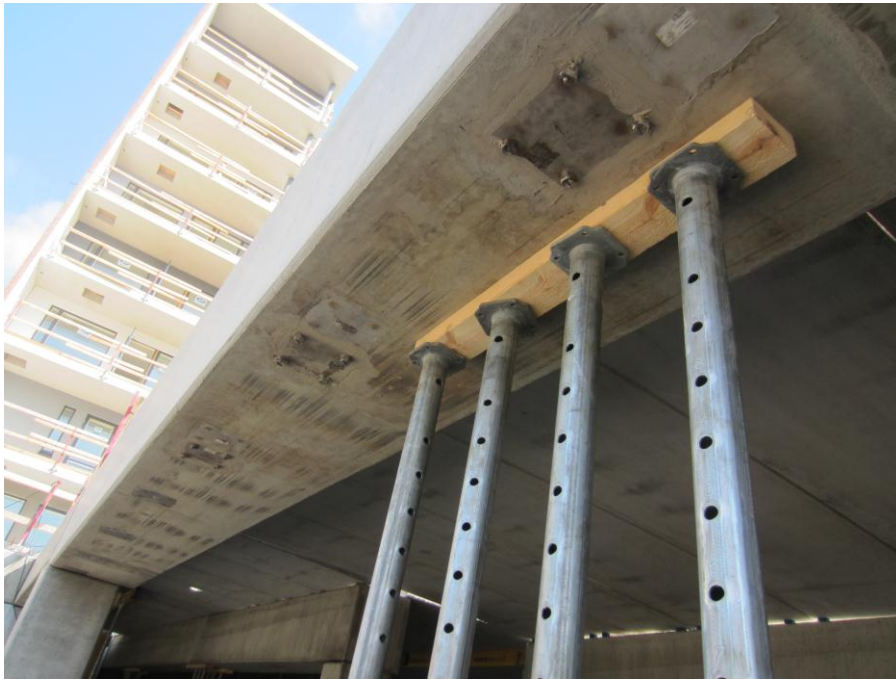
Palkkien ja kuorilaattojen työnaikainen tuenta tehtiin suunnittelijan tekemän tuenta-suunnitelman mukaisesti. Tuennalle oli määritelty kuormat sekä kuorilaatoille 15 mm esikorotus. Palkit tuettiin heti asennuksen jälkeen ja tuenta-asema määrätty jokaisen palkin luontaisen alkukäyryden perusteella (Kuva 34). Kuorilaatat asennettiin ja tuettiin kenttä kerrallaan.

Kuva 34. Kuva palkkien tuennasta asennuksen jälkeen. Kuva: Ville Sikanen.

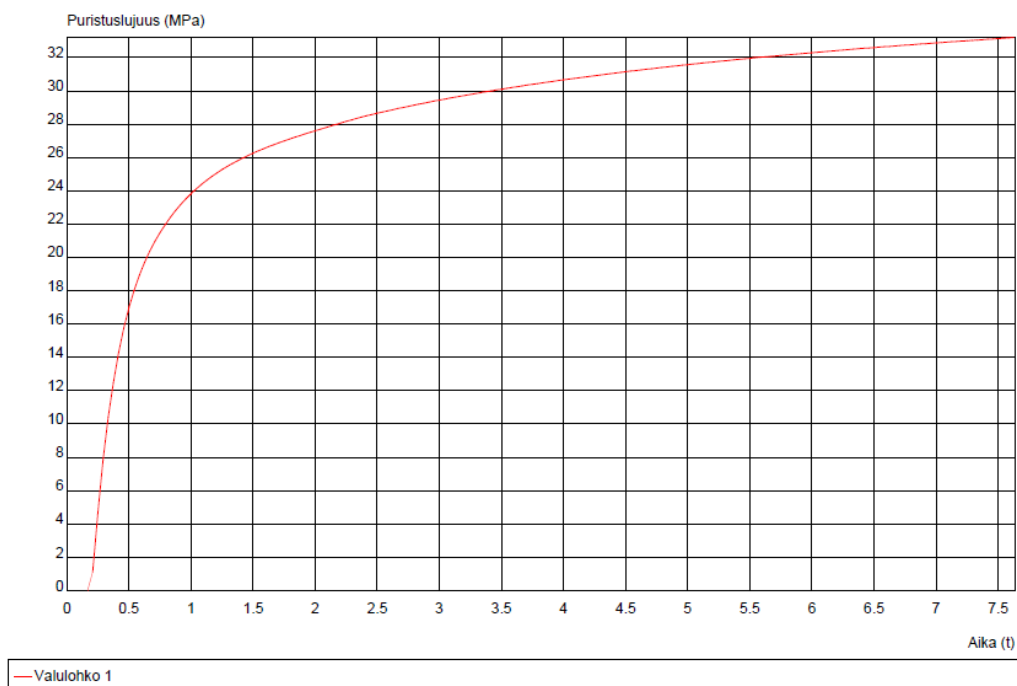
Lujuudenkehitystä seurattiin työmaan omilla lämpötilamittareilla ja tulokset lähetettiin valmishbetonitoimittajalle laskettavaksi (Kuva 35). Lisäksi valmishbetonitoimittaja suoritti kohteeseen toimitetusta betonista kaksi puristuslujuuskoekappaletta, joiden puristuslujuuden keskiarvoksi 28 vuorokauden tarkasteluiässä saatiin 47 MPa eli vaadittu lujuus ainakin saavutettiin. Lujuudenkehityksen osalta työaikaisten tukien purkuajankohdaksi oli suunnittelija määrittänyt ajankohdan, kun betonin on saavuttanut puristuslujuuden C21/27. Tuentaohjeessa oli selostettu vielä, että tuenta tulisi purkaa mahdollisimman pian lujuuden saavutettua, jotta betonin kutistumaa ei pääsisi merkittävästi tapahtumaan. Purkulujuus saavutettiin noin 2-3 vuorokauden kuluttua valutapahtumasta, kuten kuvasta 35 voidaan todeta. Mittari oli asetettu vielä paksuimpaan valukohtaan, joten muualla lujuus oli todennäköisesti saavutettu hieman aiemmin. Eroa tuskin on paljoa, mutta varmalla puolella kuitenkin.

Kuva 35. Valulohkosta 1 mitattujen lämpötilojen mukainen lujuudenkehitys. Kuva: Rudus Oy.

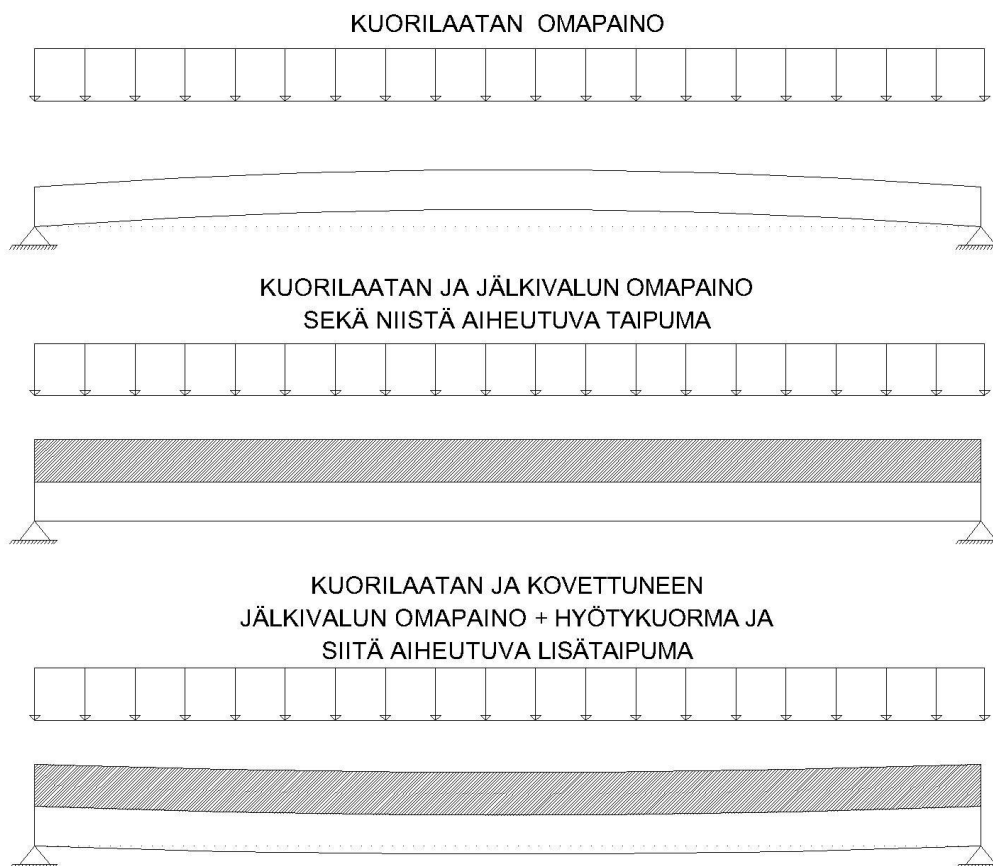
Halkeamat 1, 4, ja 6 ovat tukemattomassa kentässä ja syntyneet pääasiassa palkkien yli tulevien yläpinnan raudoitusten väliin. Tässä välissä kenttä pitäisi olla puristettuna, joka ehkäisisi halkeilua. Halkeilua on tästä huolimatta päässyt tapahtumaan ja kun jälkivalettu pintabetoni on tarttunut kiinni kuorilaattoihin, syntyisi siitä vastustava voima kutistumalle. Näin ollen laatan yläpintaan on syntynyt vetojännitystä, joka on ollut suurempi kuin yläpintaa kuormittava puristusjännitys. Tuilla sijaitsevat yläpinnan teräkset siirtävät vetojännityksen vapaaseen tilaan, missä ei ole teräksiä ottamassa vastaan jännityksiä ja halkeama pääsisi syntymään. Näiden halkeamien syyt ovat kuitenkin hieman haastavammat. Jälkihoiton puutteellisuudesta tuskin voidaan puhua, koska se olisi ilmennyt myös plastisena halkeiluna. Kyseessä on kuitenkin mielestäni kuivumiskutistumisen aiheuttamaa halkeilua, jota tapahtuu, oli jälkihoito kuinka hyvää tahansa (autogeeninen kutistuma).

Syy miksi betonipinta ei välttämättä saa riittävää puristusta saattaa johtua siitä, että kun jälkivalua valetaan kuorilaattojen päälle, niin koko rakenteen omapaino eli kuorilaattojen ja betonimassan omapaino kuormittaa käytännössä vain kuorilaattoja. Tästä johtuvat rakenteen taipumat tapahtuvat välittömästi, kun betonia valetaan pois lukien tietenkin virumasta aiheutuvat taipumat, jotka ovat siis pitkäaikaiskuormituksesta johtuvia taipumia, kun rakenne tavallaan väsyä. Taipumasta johtuen tai tarkemmin ottaen kuormituksesta, joka aiheuttaa taipumaa, rakenteeseen syntyy jännitystilanne, jossa alareuna on vedetty ja yläreuna puristettu. Tuore betonimassa ei kykene ottamaan vastaan puristusta, joten sillä hetkellä kun betonimassa saavuttaa suunnittelulujuutensa, ainoa puristusta aiheuttava kuormitus tulee hyötykuormasta. Hyötykuorma on rakenteen käytöstä aiheutuva kuormitus, kuten esimerkiksi ajoneuvokuorma. Hyötykuorma lasketaan suurimman mahdollisen kuormituksen mukaan, joten sen vaikutus ei ole jatkuvaa eikä se toteudu täysimääräisenä joka kerralla ja näin ollen halkeilua vähentävä puristuskaan ei olisi jatkuvaa (Kuva 38).

Kuva 38. Tukemattoman kuorilaatan kuormitustilanteet ja niistä aiheutuvat taipumat. Kuva: Ville Sikanen.

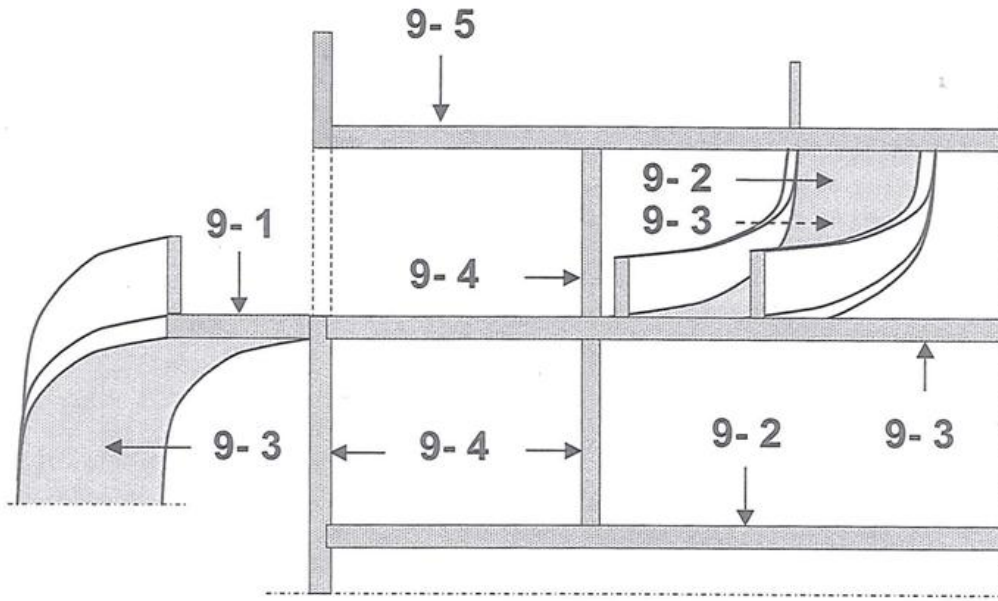
Laatupäällikkö totesi kuitenkin hänen kanssaan käymässäni sähköpostikeskustelussa, että rasisluokkayhdistelmää XC4, XD2, XF3 on vastaavanlaisissa pysäköintitaloissa käytetty aiemminkin. Tosin sitä on käytetty enemmän jälkijännitetyissä holveissa kuin kuorilaattarakenteissa. Tämä yhdistelmä auttaisi jo huomattavasti, kun lujuutta voitaisiin pienentää C30/37. Sen verran mitä itse tutkin BY51:n esittämiä määritelmiä kullekin rasisluokalle, niin XD2 ja XF3 voisivat täyttää tämän kohteen vaatimukset. Tosin XF3-luokan oletuksena on, että ei käytettäisi jäänestoaineita, jollaisia tulee lähes väkisinkin talvisin autonrenkaiden mukana. Kuitenkin ajorampeille ohjeistus sallisi XC4, XD2, XF3 rasisluokkayhdistelmän ja olettaisin, että ajorampit ovat suuremman rasisuksen alaisuudessa jäänestoaineiden ja tiesuolojen suhteen. Tutkimuskohteessa kantta ei tulla myöskään käytön aikana suolaamaan eli ainoastaan ajorampit olisivat auton renkaiden mukana tulevan tiesuolan rasittamia ja vähäisissä määrin myös kansi.

Koska kohteen autohallin kantta ei suolata, eikä kylmiä autohalleja ylipäänsä [27, s. 56], niin siellä olisi mielestäni riittänyt BY51:n ohjeistuksien mukaan rasisluokkayhdistelmä XC4, XD1, XF3 (Kuva 39, taulukko 6.9a, rakenneosaa 9-5b). Tämä olisi tuonut jo huomattavia etuja käytettyyn betoniin nähden. Ensinnäkin lujuusluokka olisi voitu pudottaa yhtä luokkaa alemmaksi, jolloin sementtiä ei tarvitse niin paljon. Toiseksi vesi/sementti-suhdetta pystyttäisiin kasvattamaan 0,45:stä 0,50:een, jolloin työstettävyyden paranisi ja notkistimen käyttötarve vähenisi. Tämän tyyppisen massan kutistumatkin olisi varmasti siedettävää luokkaa. Mikäli käytettäisiin vähimmäissementtimäärä eli standardin SFS 7022:n mukaista  $300 \text{ kg/m}^3$ , olisi 0,50 v/s-suhteella vesimäärä  $150 \text{ kg/m}^3$ . Todennäköisesti notkistintakin voitaisiin hieman vähentää, mutta laskennallinen kutistuman vertailuarvo samalla notkistinmäärällä olisi noin 0,3 ‰. Tämä kuulostaa kylläkin hieman liian alhaiselta, mutta todellisuudessa sementtiä olisi vähimmäismäärää enemmän, johtuen alhaisesta maksimirakoosta. Tästä syystä kutistuma-arvo kasvaisi hieman, mutta epäilen, että ei lähellekään 0,8 ‰ kutistumaa.
